4. 現地調査

4.1.3. 現地調査結果

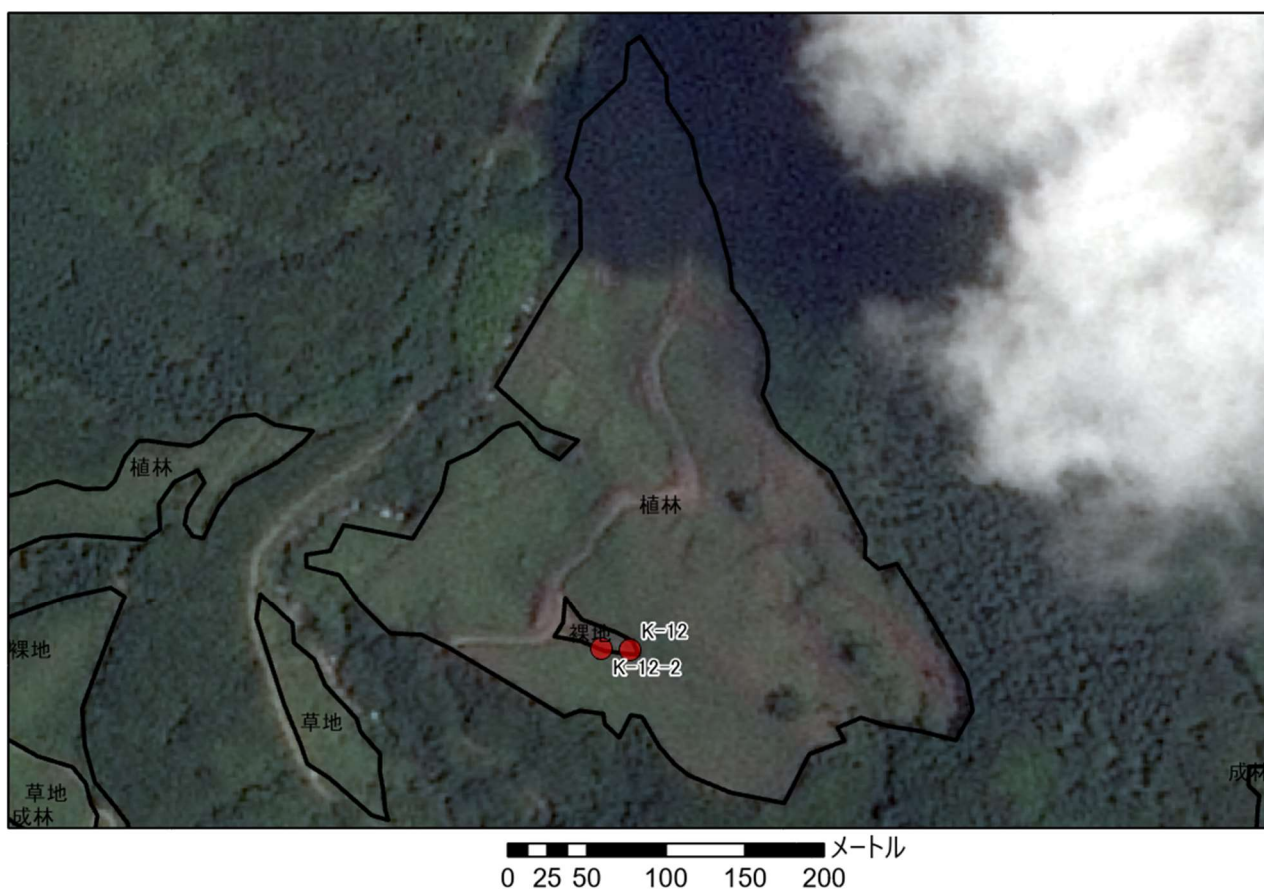
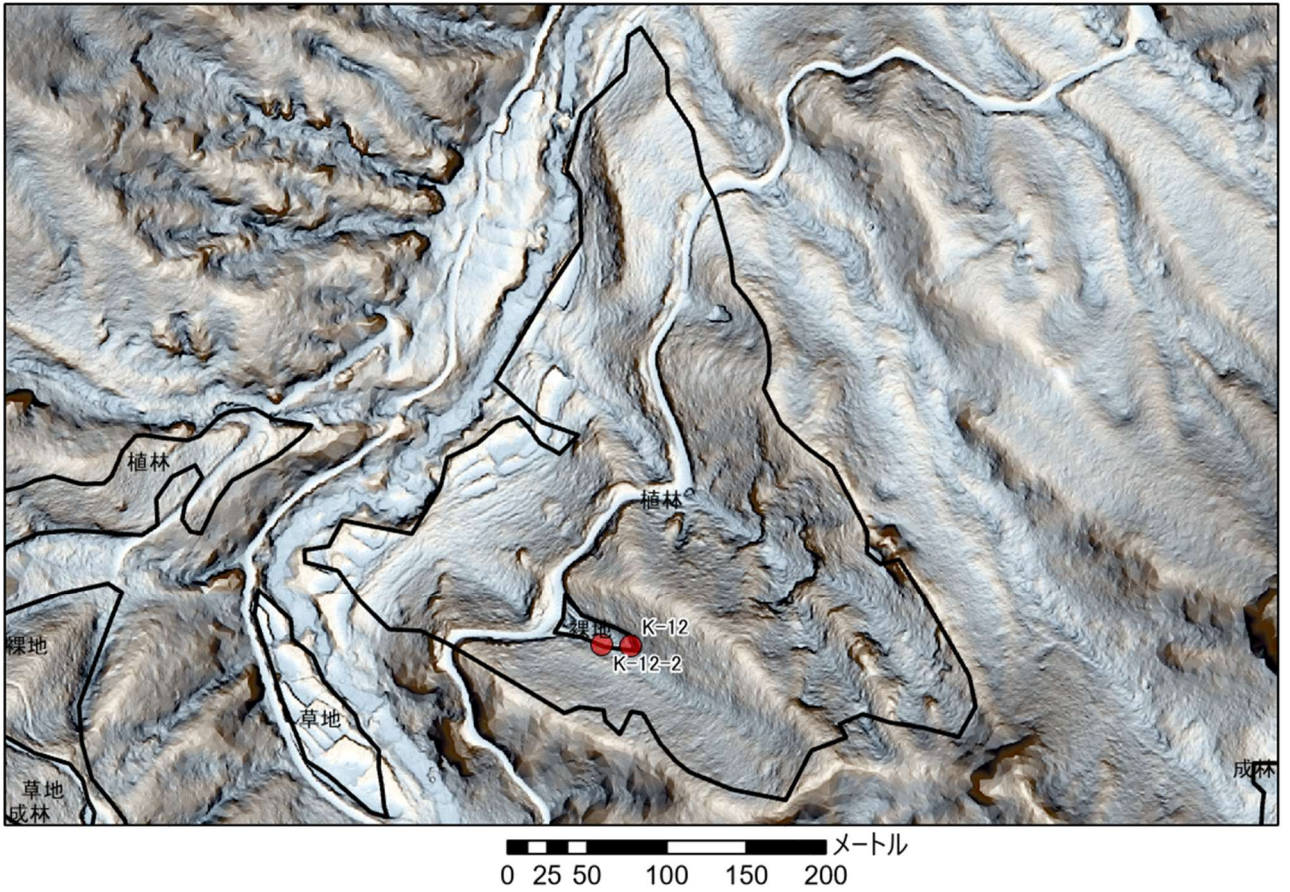
図 73 調査地点位置図：K-12（背景：2020年7月発災後）

土砂流出地点源頭部である K-12 は植林地内の南西側の谷部に位置し、路網より上部の斜面中腹を起点としている。土砂流出地の下部の路網には排水溝が整備されている。2020年7月の衛星写真から発災前より整備されていたものと判断できることから、湧水が造林前より認識されそのため湧水対策を行ったものと思われる。

同植林地内の北東部側の谷部では発災後の土砂流出は無かった。当該箇所は地盤が露出しており、流出する土壌が少なかったものと考えられる。

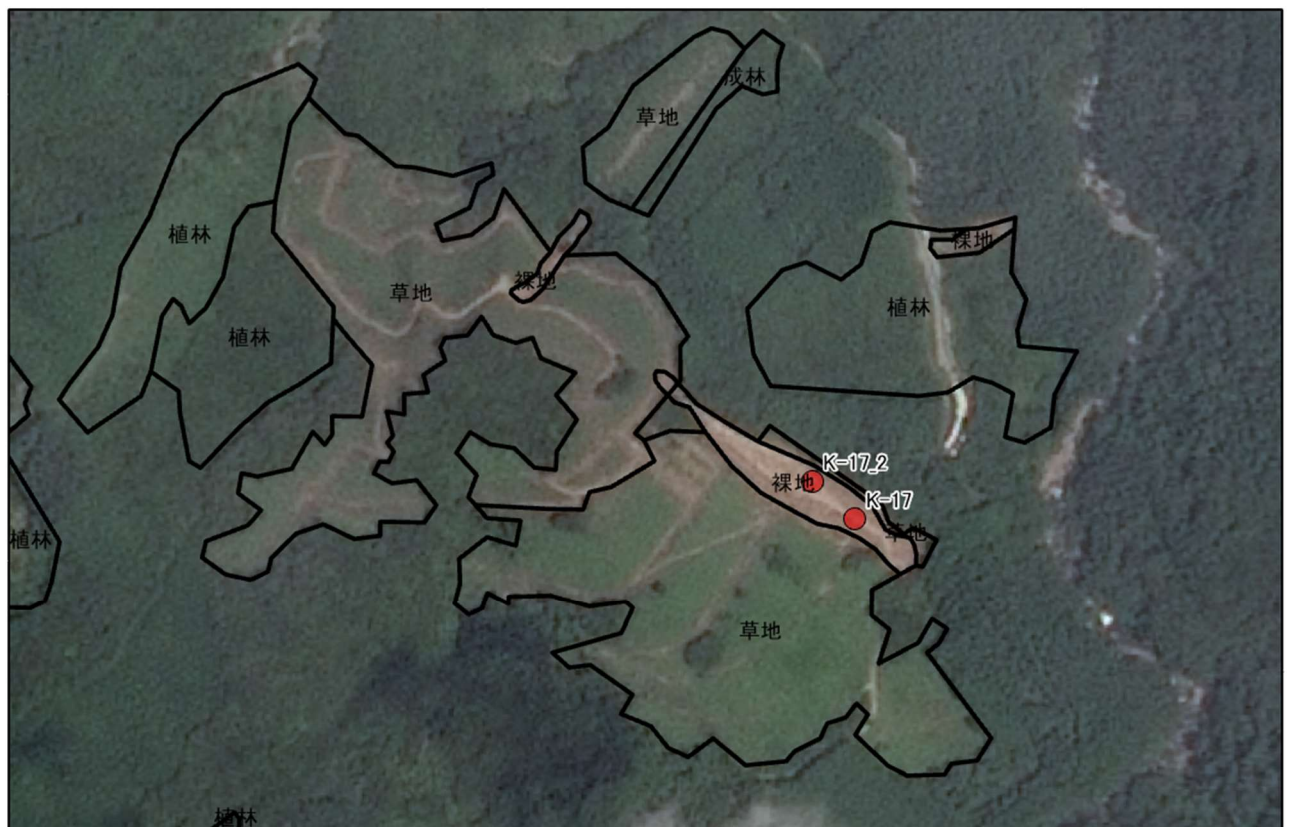
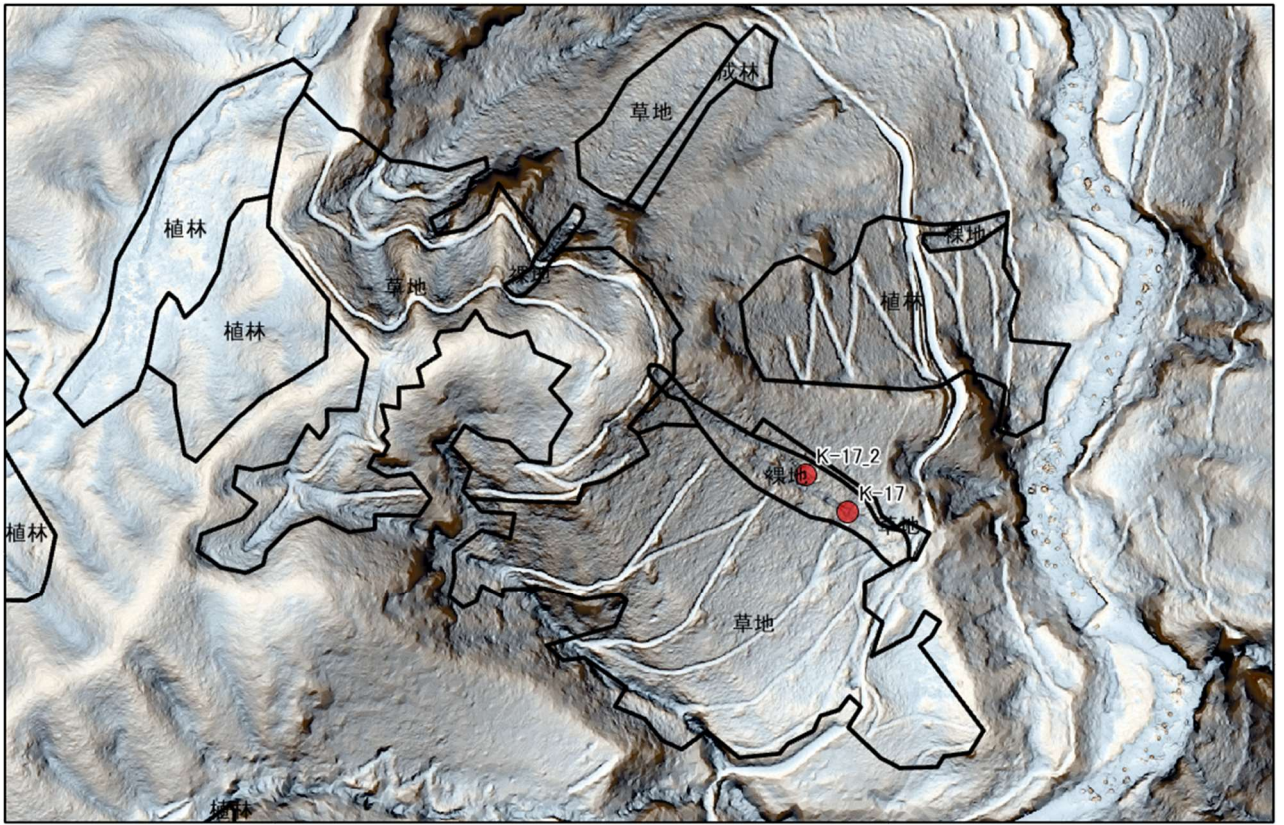
図 76 調査地点位置図：K-17（背景：2020 年 7 月発災後）

当該調査地は路網が起点である事例である。調査地の概要を表 27 に示す。土砂流出地点の源頭部は斜面の上部に位置し、路網が起点としている。斜面は礫交じりの粘性土である。防災科学技術研究所の地すべり地形分布図によると当該土砂流出地は地すべりの滑落崖であり、滑落崖に沿って土砂流出が発生した。斜面中腹の K-17 または K-17-2 において、湧水と思われる侵食地形がみられ、繰り返し著しく侵食されている。

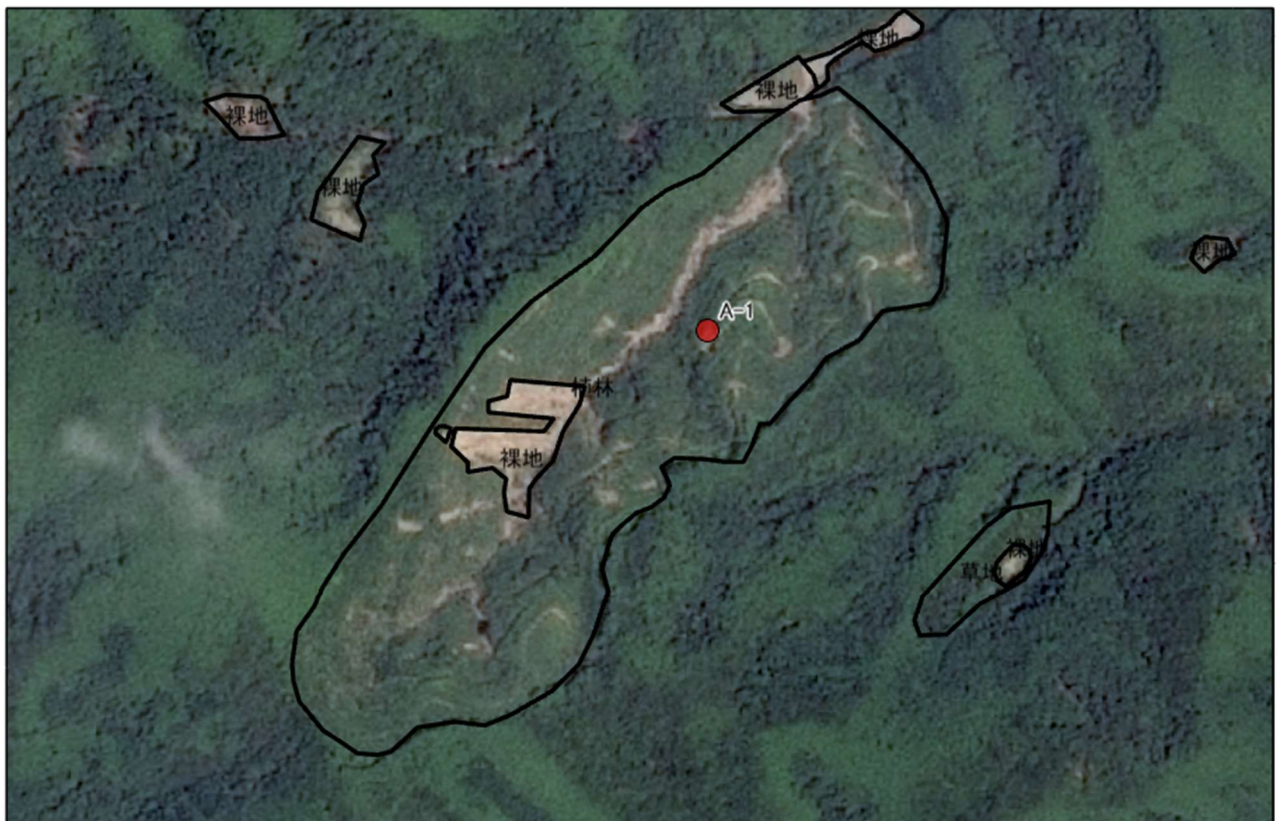
図 81 調査地点位置図：A-1（背景：2020 年 7 月発災後）

土砂流出地点への路網のアクセス状況を考慮し、調査は植生の確認および対岸からの遠景写真撮影のみ実施した。衛星画像による判読および遠景確認より、土砂流出地点には複数の源頭部が確認され、いずれも路網を起点として流出していた。スギは路網を避けるように植林されており、植栽密度の高い箇所と未植栽箇所が斜面垂直方向に交互に列を成していた（図 81）。

本調査地は、急傾斜地であり崩れやすい地質であることに加え、「伐採面積が大きく」「路網密度が高い」という源頭部が発生しやすい要因が揃っている。また、植生は「2 齢級程度」であり球磨村における源頭部の発生しにくい条件に該当するが、「植栽間隔が広い」という特徴がある。

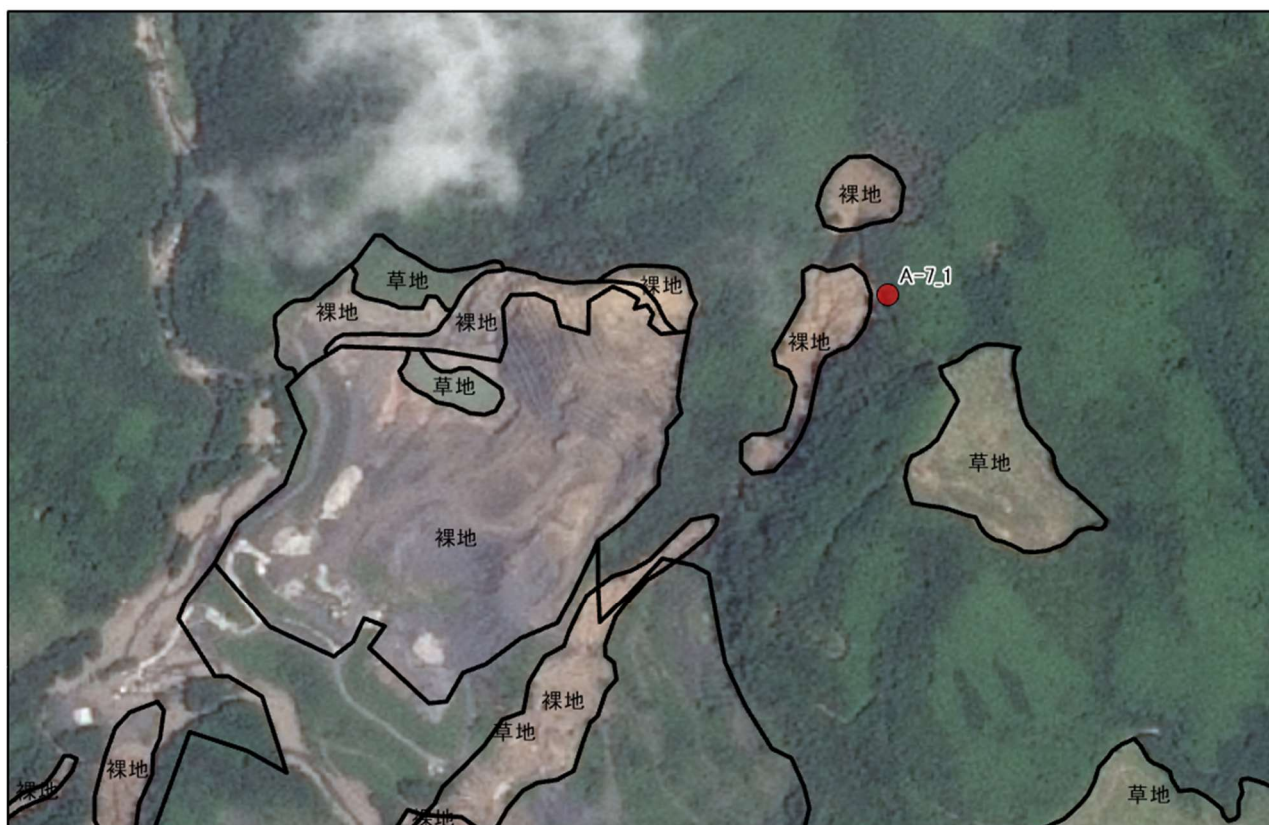
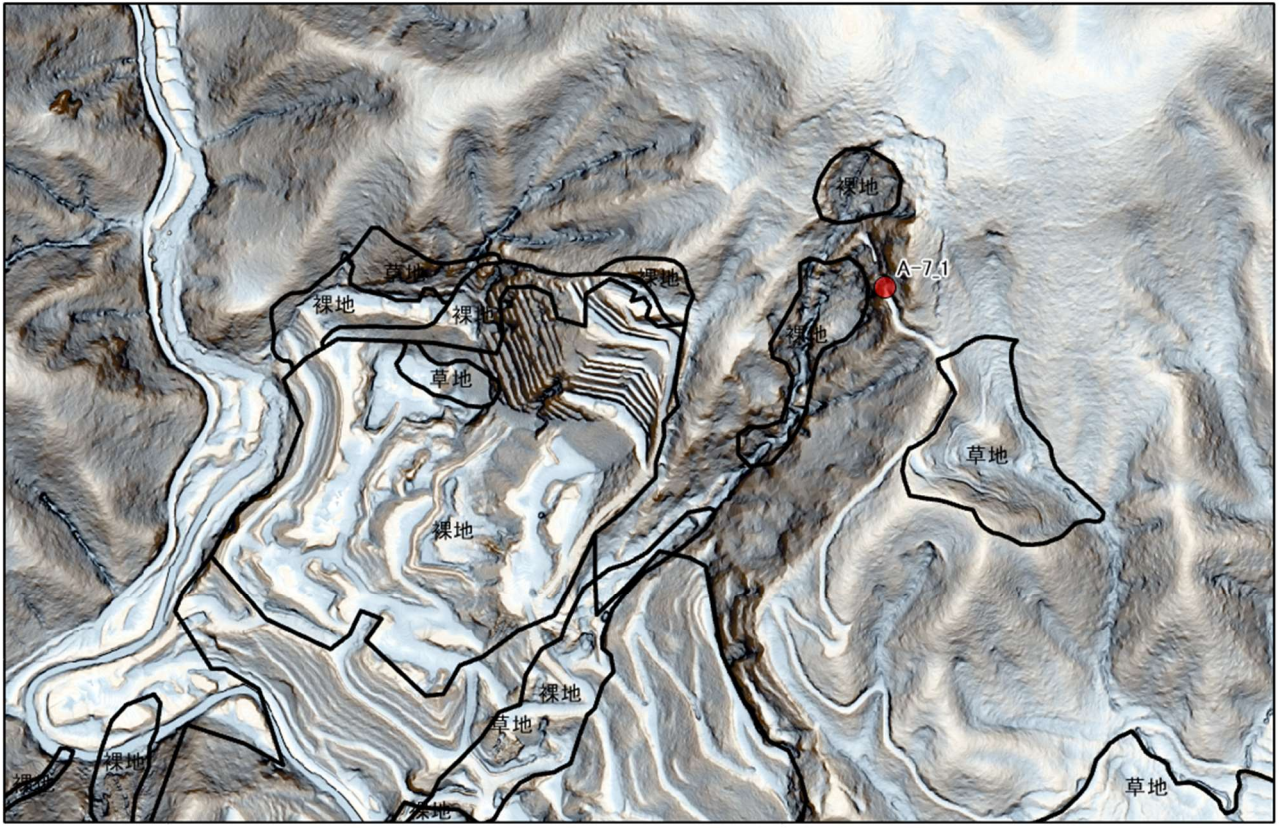
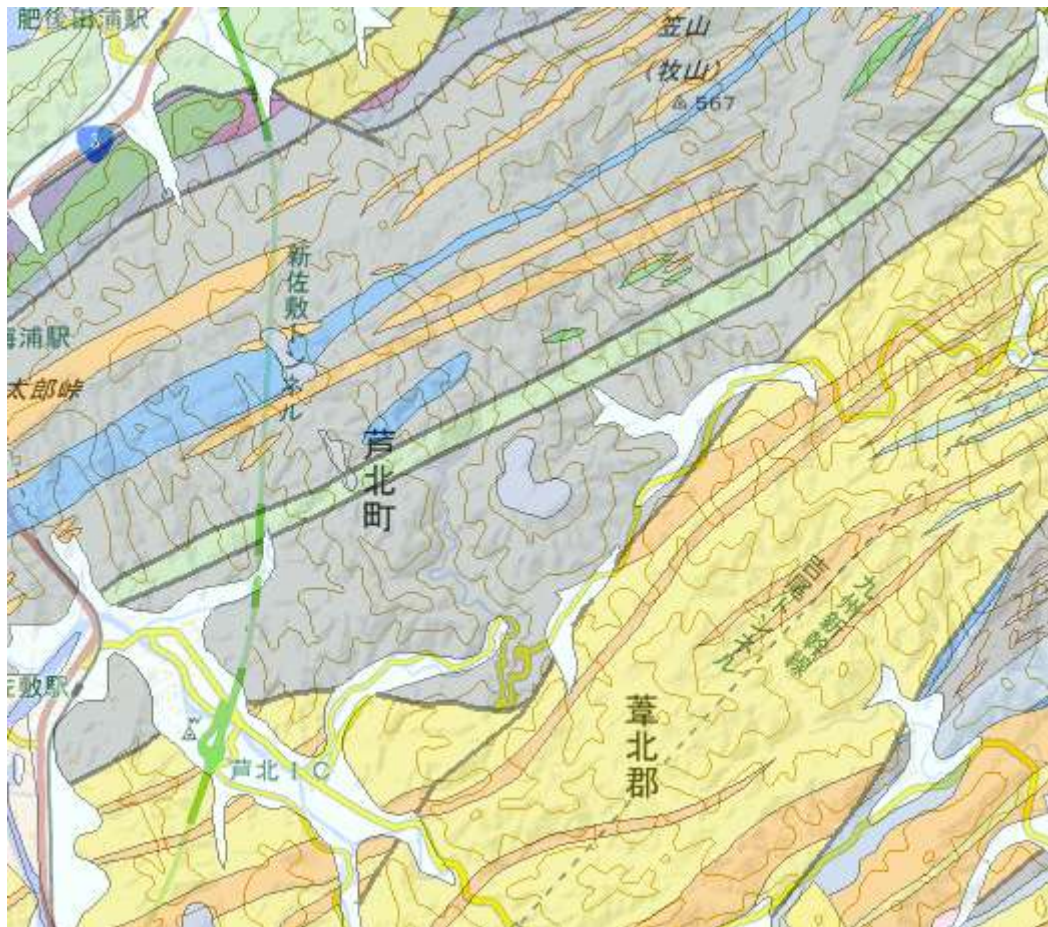
図 84 調査地点位置図：A-7（背景：2020 年 7 月発災後）

破碎帯の近傍で岩石の風化の影響を強く受けている箇所。源頭部付近の A-7_1 では路網の一部も崩壊している。微地形表現図では土砂流出地の上流部に亀裂と思われる地形が読み取れる。現地撮影地点の手前には断層の露頭と思われる箇所が存在する。産総研の 20 万分の 1 シームレス地質図によると山頂部には火成岩が分布し、湧水による侵食と思われる後も微地形表現図ではみえる。

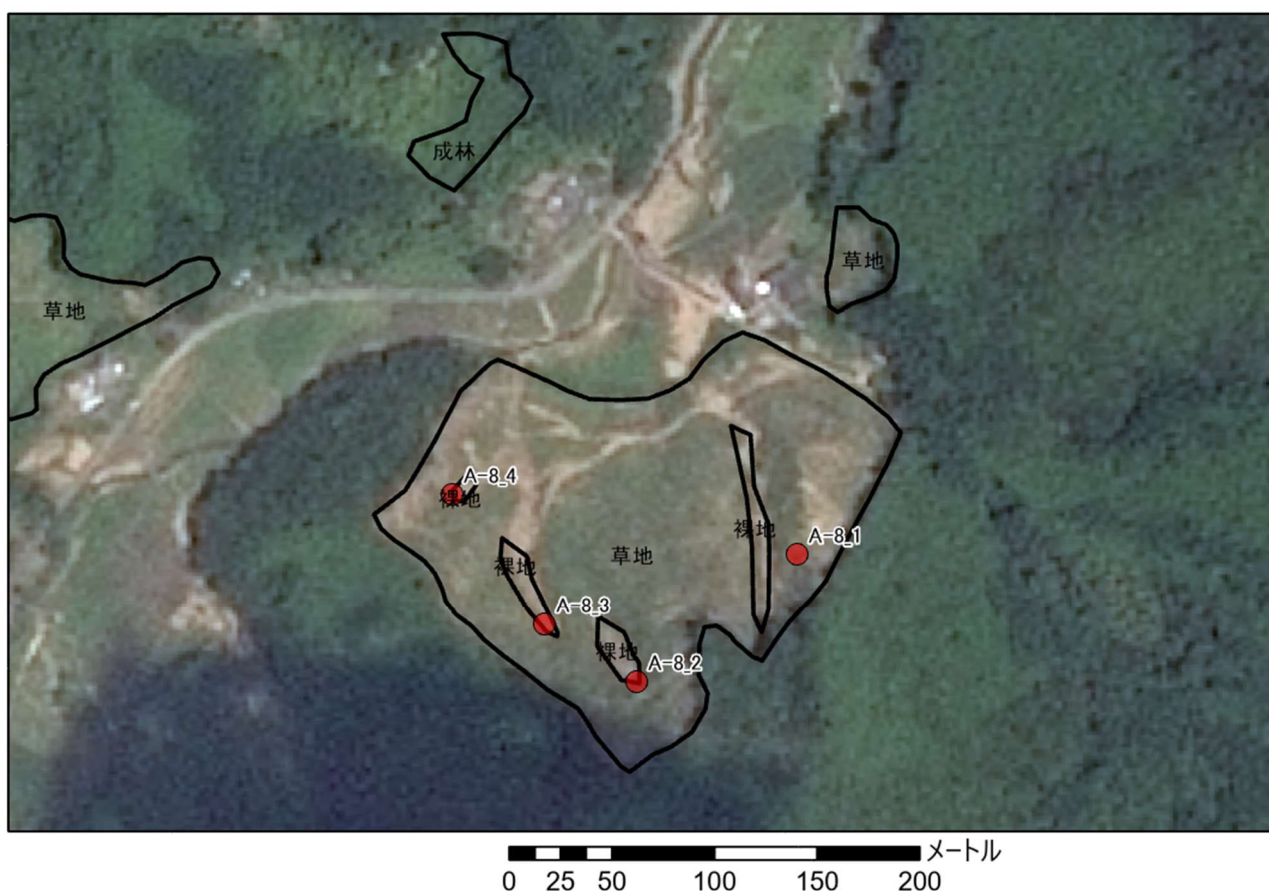
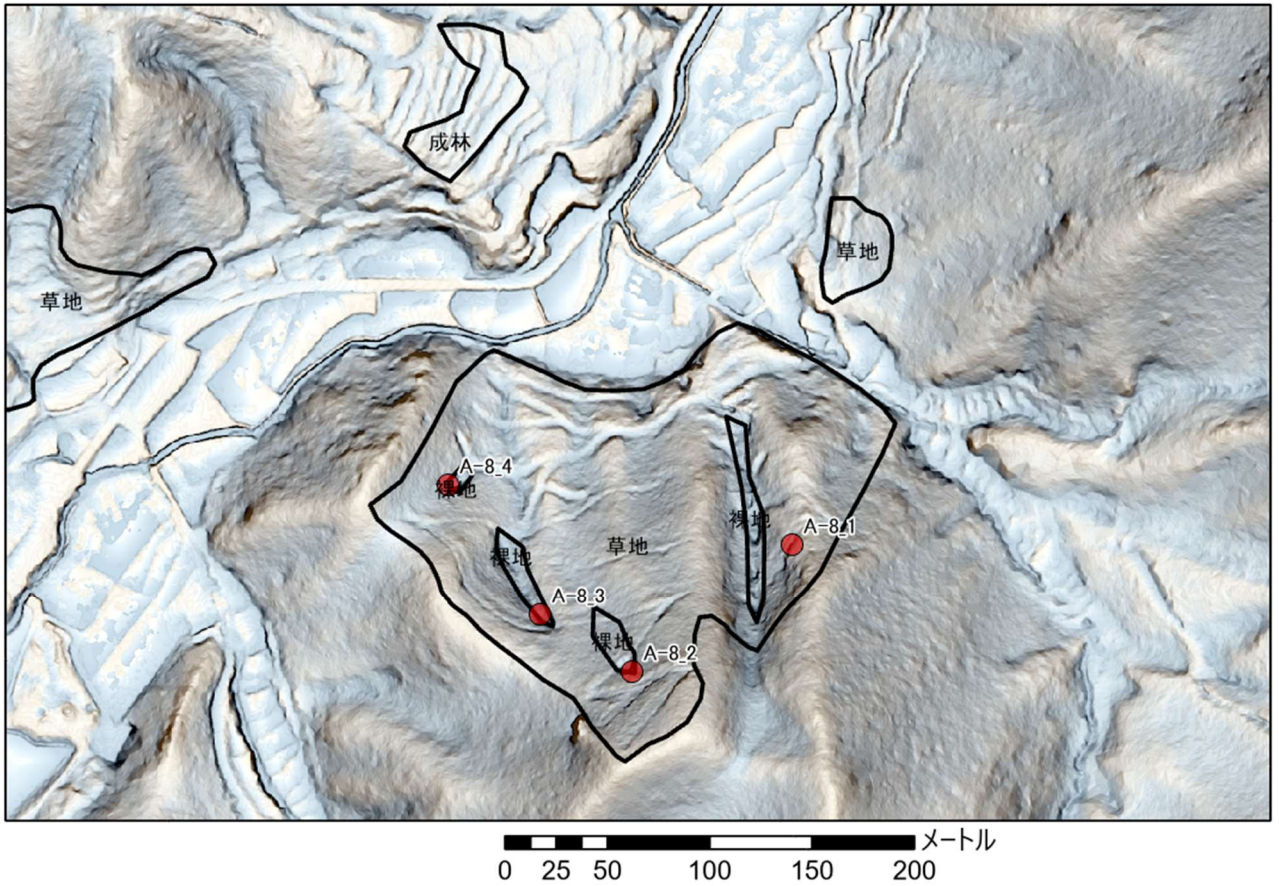
図 89 調査地点位置図：A-8（背景：2020 年 7 月発災後）

当該地域は路網を植林しており、歩行が困難であるほど樹木や下草が成長していた。土砂流出が発生した箇所は集水地形であり、最上流部の土砂流出は比較的小さい一方、中腹の A-8_3 は集水地形に盛土を行ったと思われ、崩壊の落差も比較的大きい。A-8_4 は高低差が最も大きい地域で現地では湧水が確認された。
