## 2. 10 落石防護工の補修

## (1) 落石防護柵、腐食部材の交換 (No.75)

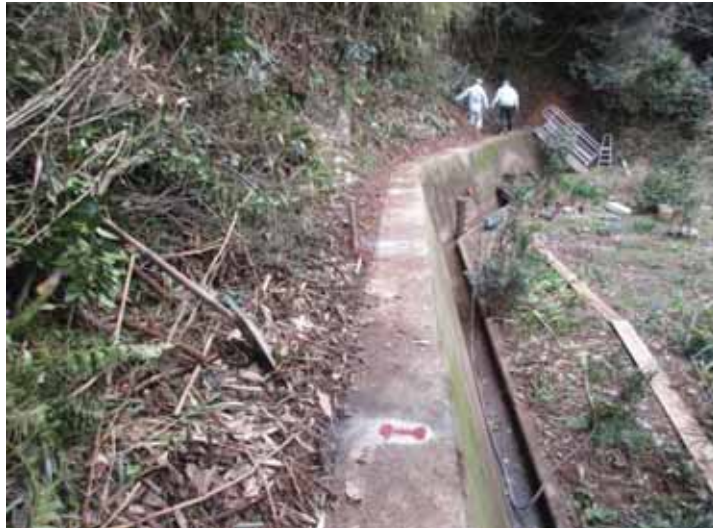
＜既設支柱切断状況＞

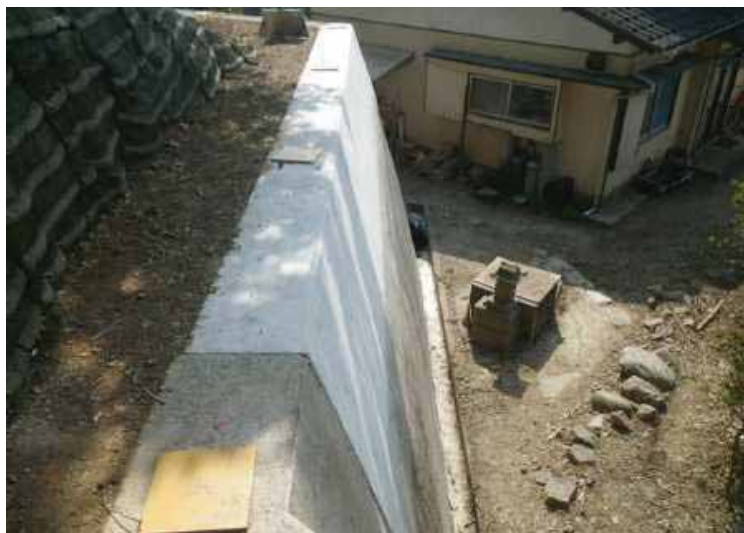
＜コンクリート取り壊し（一部区間）、基礎工設置状況＞

腐食を考慮し、亜鉛メッキ品を使用

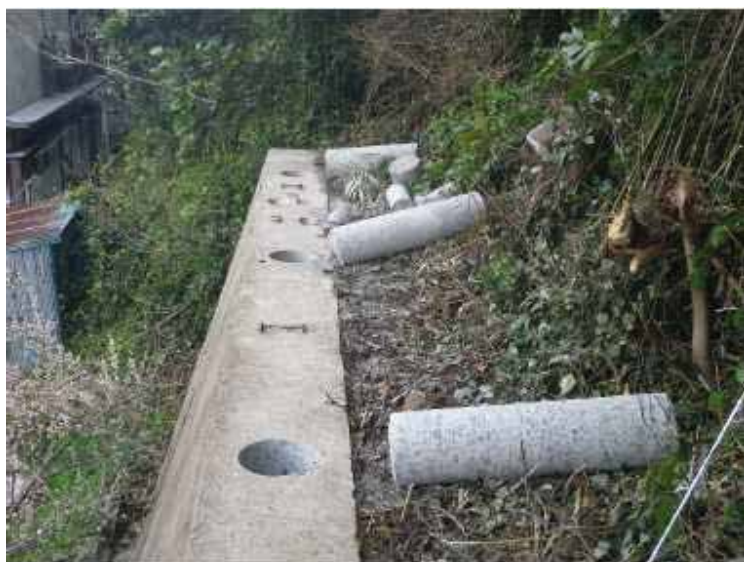
＜支柱穴あけ状況＞

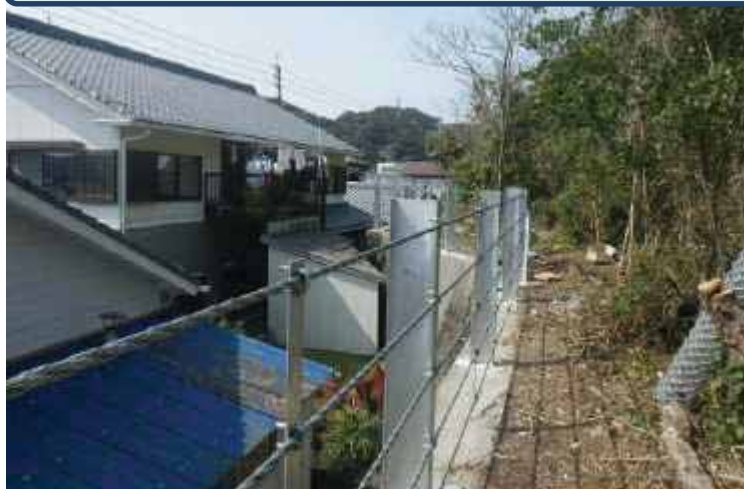
＜防護柵工設置中の状況＞

**落石防護柵の撤去→再設置（亜鉛メッキ品に更新）**

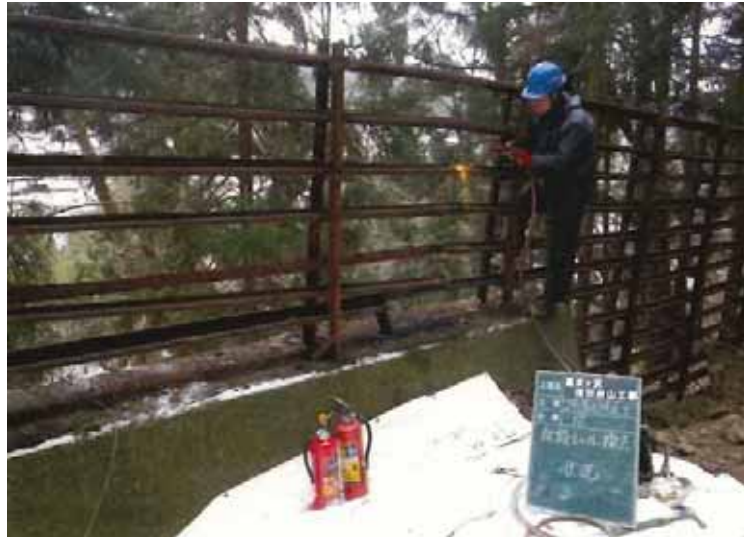
＜レール撤去状況＞

損 傷 状 況：昭和 36 年頃に森林鉄道のレールの廃材を利用して施工されており、落石や倒木により損傷し、鋼材にゆがみや腐食が見られた。また、その基礎のコンクリート擁壁は老朽化やクラック、基礎の沈下による構造物の傾斜等が見られた。

補 修 内 容：落石防護柵を撤去し、新たに落石防護柵を設置。コンクリート擁壁部分は、落石防護柵支柱のコンクリート部への挿入長程度の天端を取り壊し、コンクリートで継ぎ足す。
