## 5. なだれ防止林造成

### 5.1 なだれ発生予防工の補修

## (1) なだれ予防柵工の補修 (No.134)

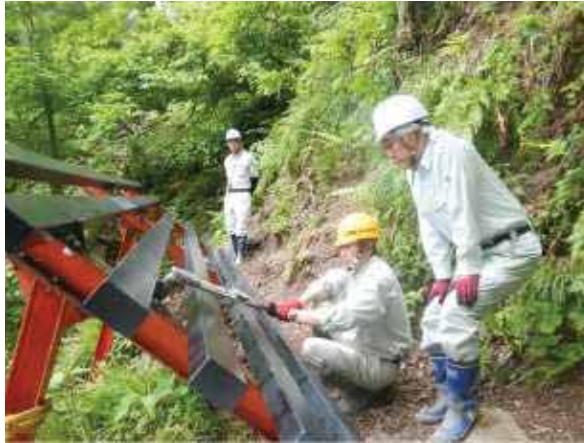
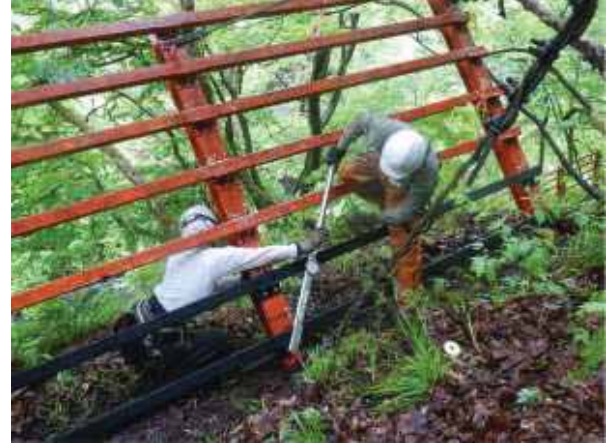
《施工状況》

損 傷 状 況：なだれ予防柵（固定柵・吊柵）17基に用いている鋼材の一部が腐食・欠損している。

### 融雪等の凍結融解作用等によるなだれ予防柵の腐食、欠損

補 修 内 容：なだれ予防柵の欠損した鋼材（クロスビーム・メインビーム）及びメインビーム用基礎コンクリートを撤去し、新材に交換した。

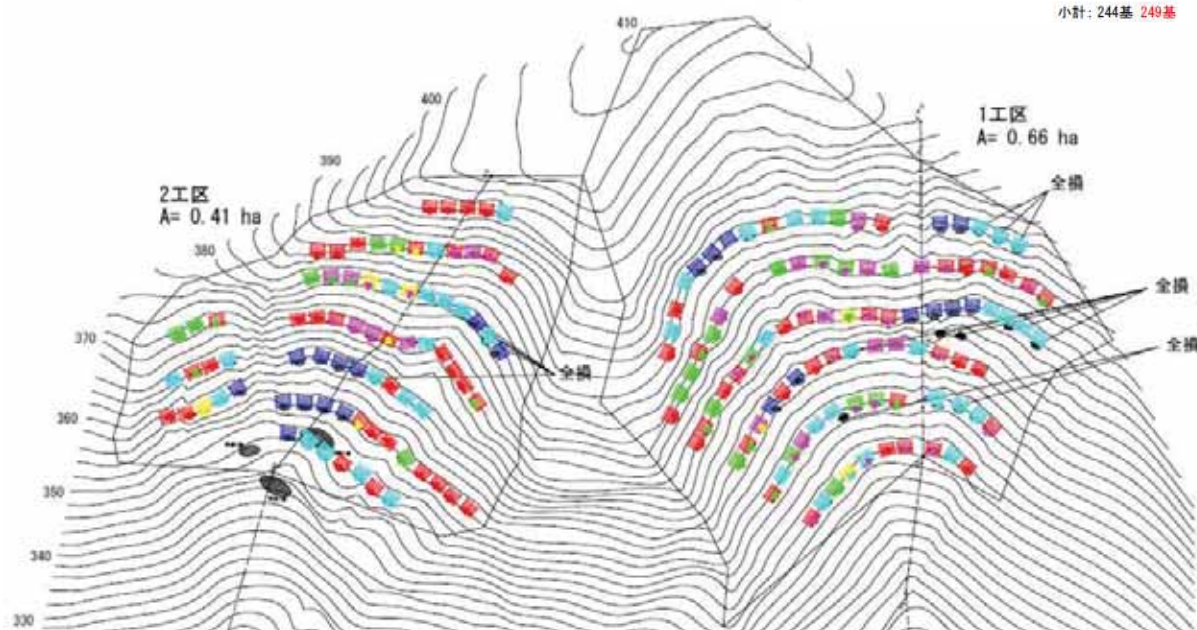
平面図

損 傷 状 況：吊柵の転倒、ねじれ、ワイヤーの断裂等の破損。

原 因：経年劣化、設計荷重を超える雪圧

補 修 内 容：融雪時期には山腹下部の地表面の表土が崩落していたことから、山腹下部に簡易法柵工を施工し、冠頭部の破損した吊柵は補修することとした。

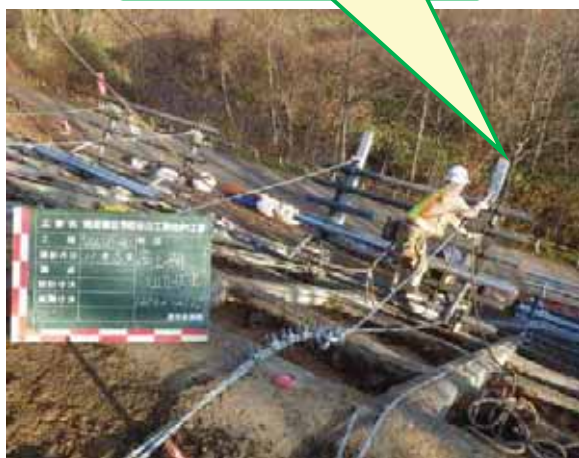
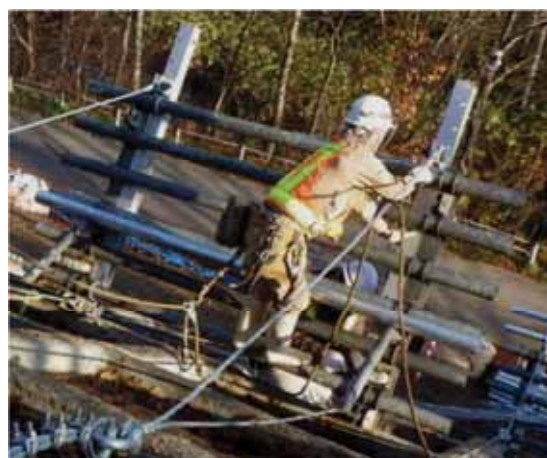
《施工状況》

損 傷 状 況：損傷や劣化があったわけではなく、基準（最大積雪深）改正による構造規格見直しの必要が生じた。

補 修 内 容：積雪深の変更に伴い、既設なだれ予防柵を再利用し 1.5mから 2.0mに嵩上げを行う。

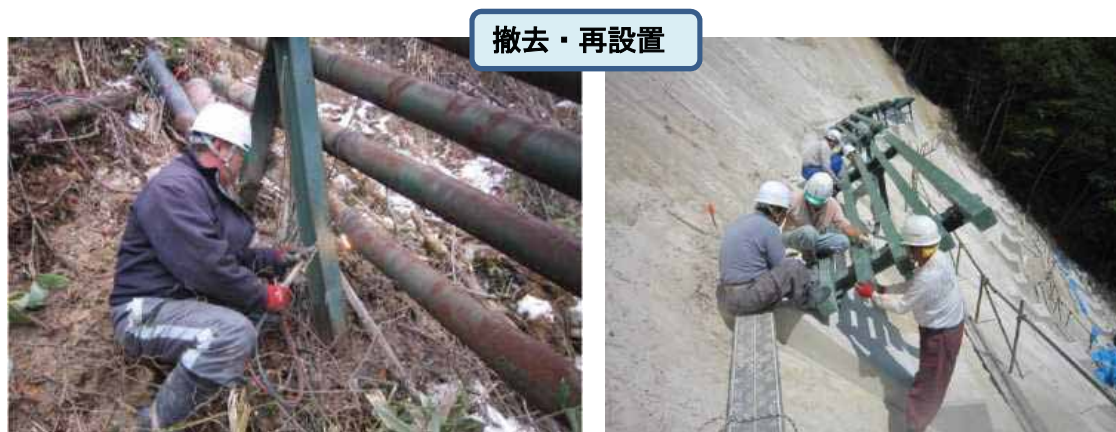
《施工状況》

損 傷 状 況：豪雨に伴う山腹崩壊により、部材の湾曲、基礎部の浸食が確認された。

原 因：山腹崩壊

補 修 内 容：既設防止柵を撤去し、同等以上の機能を有するなだれ予防柵を新設した。

撤去・再設置

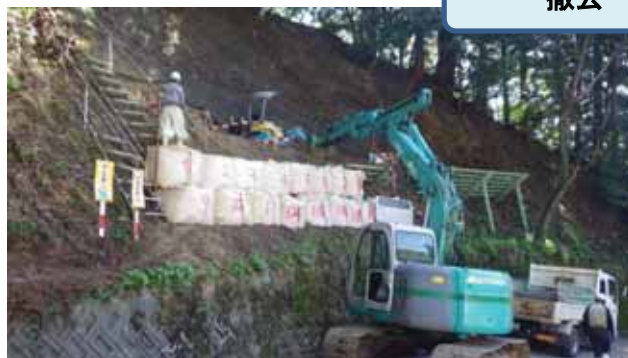
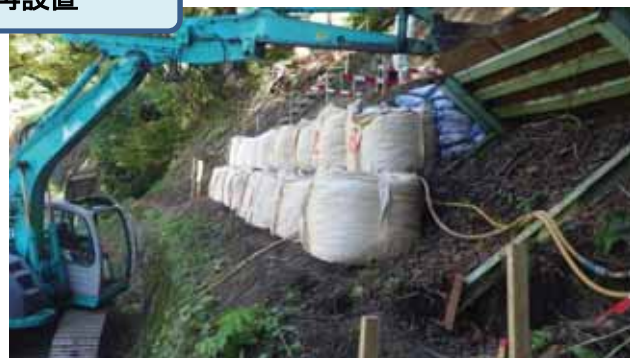
《施工状況》

損 傷 状 況：なだれ予防柵のクロスビームが雪圧により 2 箇所変形及び損傷し、腐食も進行し始めていた。

補 修 内 容：旧タイプのなだれ柵工の規格では、現状の積雪深に耐えられないため、撤去及び新タイプのなだれ柵工を新設した。

撤去・再設置

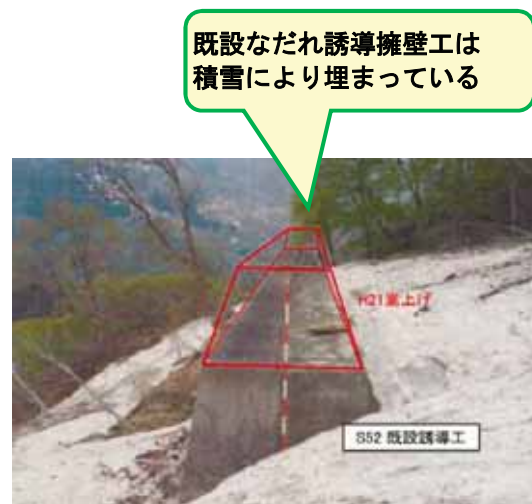
《対策実施前（損傷状況）》

損 傷 状 況：特になし（施設背後が積雪時に埋まる）。

嵩上げ・増厚し機能強化を図る
