## 2.6 法粋工の更新

## (1) 法枠工の撤去・新設 (No.48)

## 2.7 モルタル吹付工（コンクリート）の補修

## 2.8 モルタル吹付工（コンクリート）の機能強化

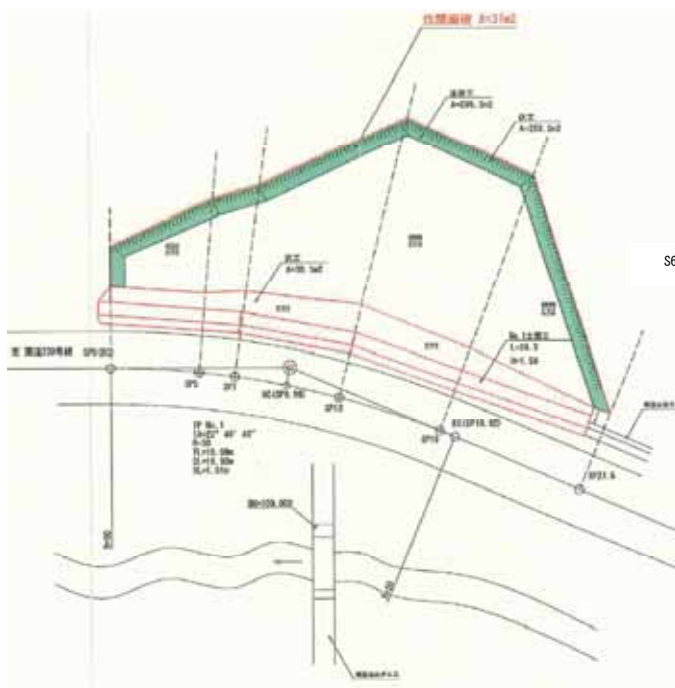
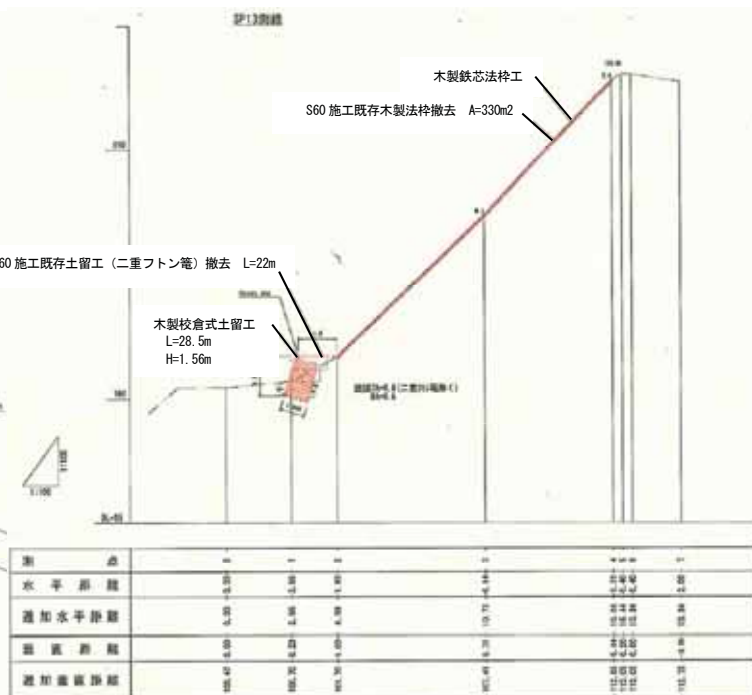
《平面図》

損 傷 状 況：枠丸太が腐朽し、枠内土砂が衰退・消滅。連結金具（ボルト等）が腐食でほぼ損失。

原 因：経年劣化による腐朽。

枠丸太が腐朽、枠内土砂が衰退・消滅。連結金具（ボルト等）が腐食。

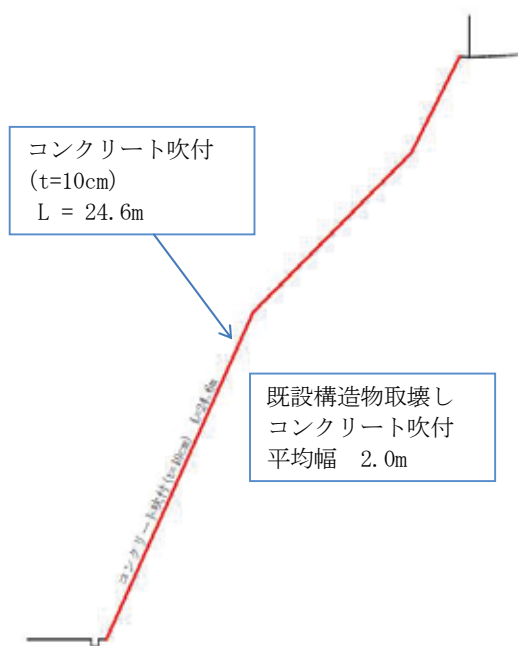
《横断面図》

損 傷 状 況：モルタル吹付工の劣化

原 因：経年劣化

補 修 内 容：損傷部分を撤去し、モルタルを再吹付

コンクリート吹付 (t = 10cm)

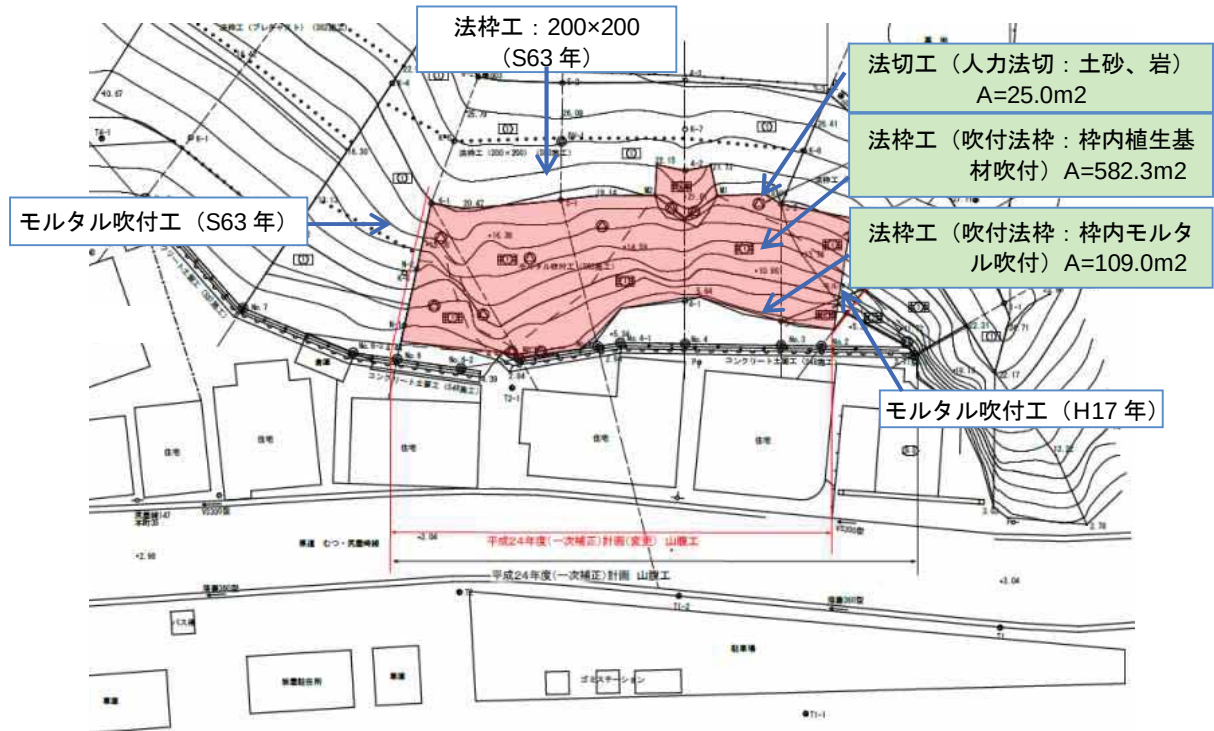
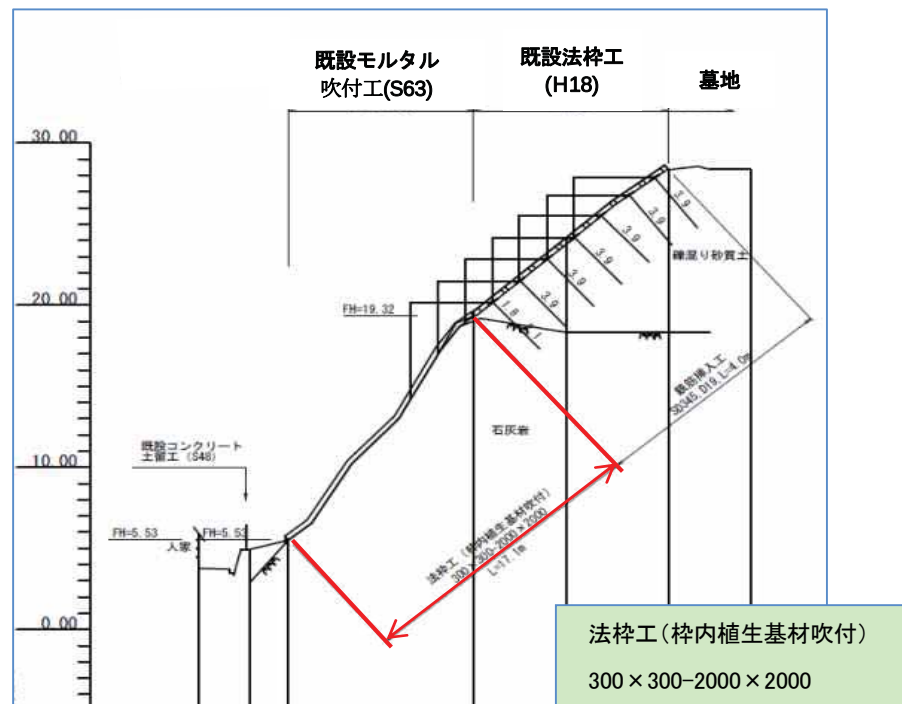
## 法切後フリーフレーム設置

### モルタル吹付工の劣化、剥離、一部空洞化

管 理 者：青森県 下北地域県民局  
地 名：下北郡東通村大字岩屋字石倉  
事 業 名：県営治山施設機能強化事業  
損 傷 状 況：モルタル吹付が劣化、剥離。一部、空洞化も確認。  
補 修 内 容：法切後、フリーフレームを設置  
原 因：経年劣化（凍結融解作用、凍上等）  
工 種：モルタル吹付工  
当初施工年度：昭和 63 年  
劣化確認年度：平成 23 年  
施工後経過年：23 年  
補 修 年 度：平成 24、25 年

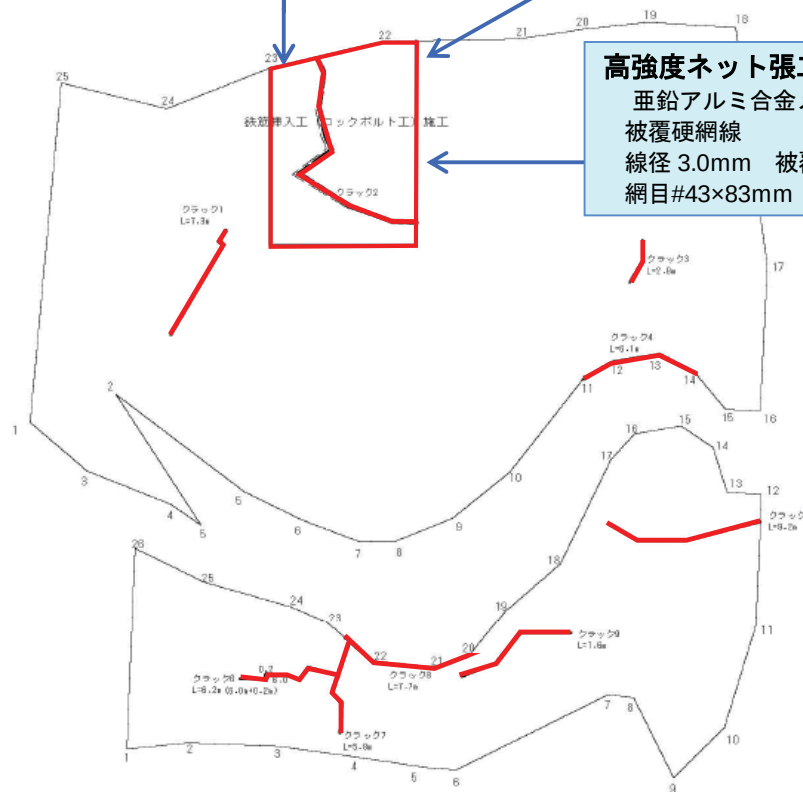
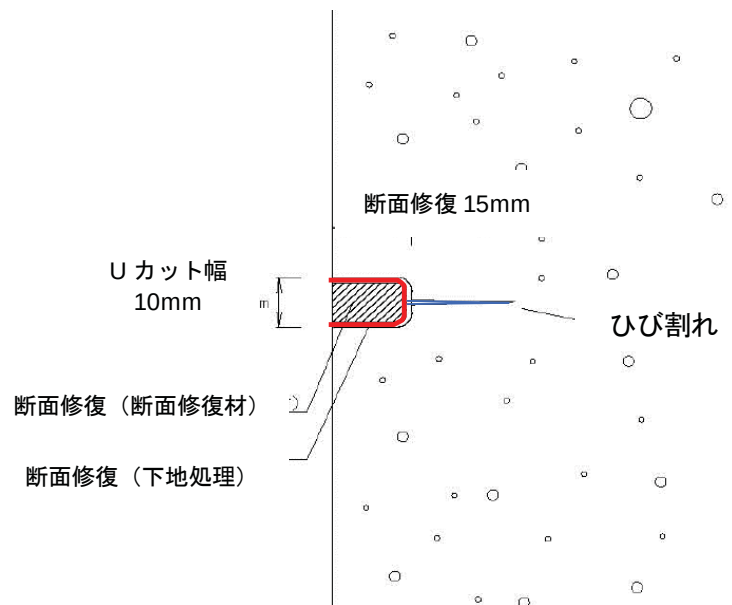
《平面図・断面図》

損 傷 状 況：コンクリート吹付法面の被災、斜面上部に幅 20 cm 程度の開口亀裂、剥離空洞 35m<sup>2</sup>、開口亀裂から斜面下方向及び上部斜面から法肩部分に微細な亀裂の発生。

原 因：東日本大震災が原因と考えられる。

補 修 内 容：鉄筋挿入工（ロックボルト）30 本・法面修繕工（クラック補修）52.7m

### 剥離・亀裂モルタル吹込工

c:s=1:4 水セメント比 45~55% 1.7m<sup>3</sup>

### 鉄筋挿入工（ロックボルト工）

ロックボルト（ロッド）φ28.5mm  
長さ 2.1m 30本 削孔長 2.0m

### 高強度ネット張工

亜鉛アルミ合金メッキ+ポリエステル  
被覆硬網線  
線径 3.0mm 被覆後の線径 3.2mm  
網目#43×83mm 93.6m<sup>2</sup>

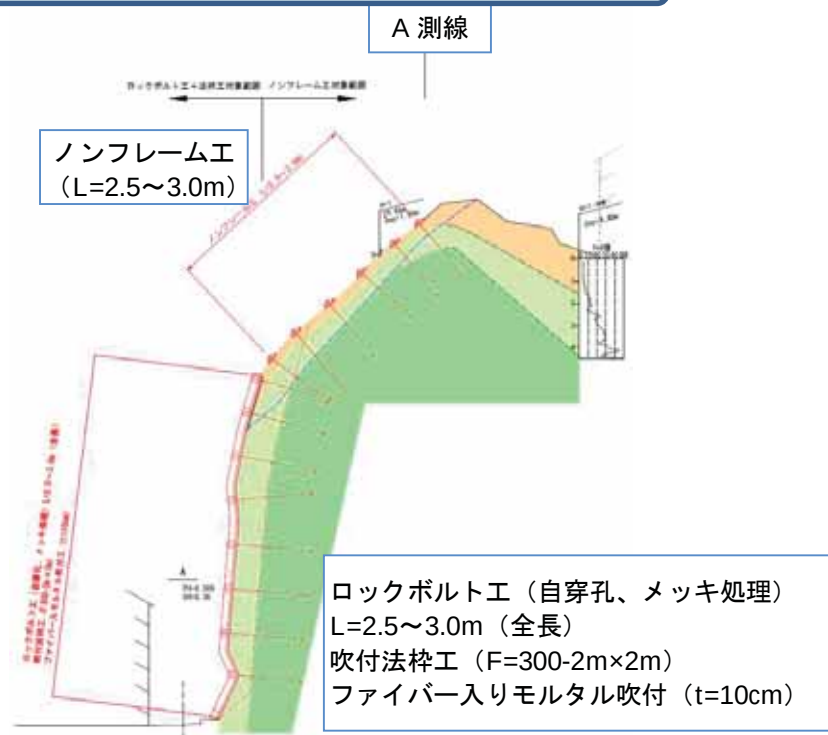
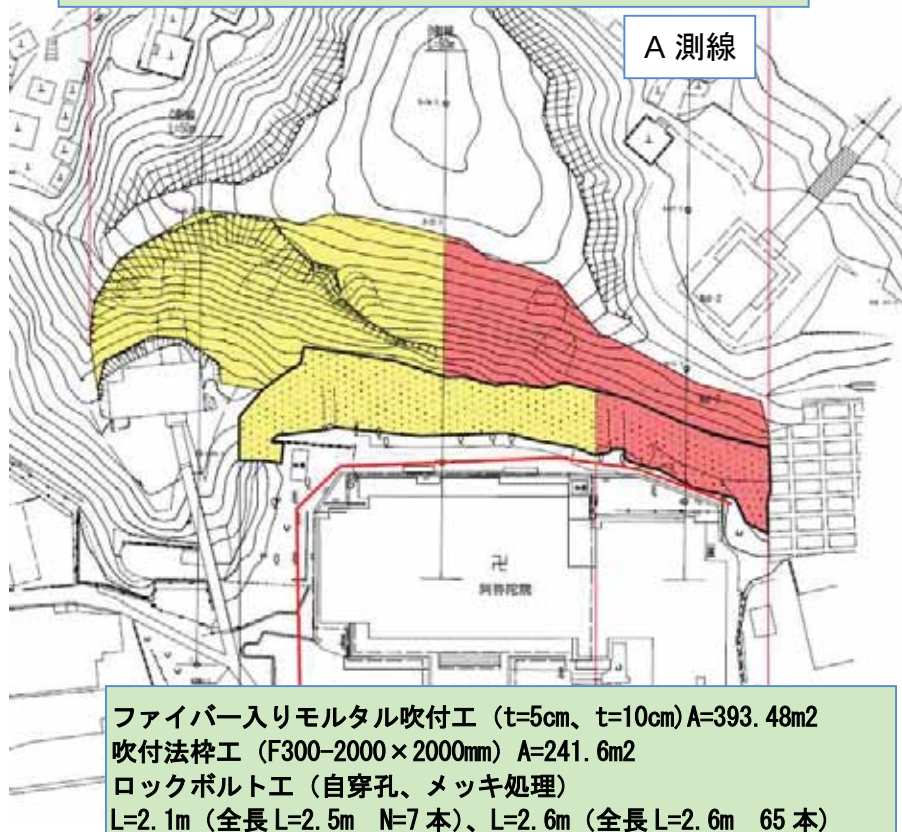
既設上にロックボルト、法枠、ファイバー入り吹付工設置

損 傷 状 況：既設モルタルの老朽化が著しく、開口亀裂が多く見られ、2m\*2m 程度の規模でモルタルが剥がれ落ちた痕跡も確認される。また、既設モルタルと背後地盤との間には一般的に空隙が生じており、密着性が低下している状況である。

原 因：経年劣化

補 修 内 容：既設モルタルの上面にロックボルト工と法枠工で斜面安定を図る。(モルタル背後の空洞部はグラウト充填し、亀裂・隙間はファイバー入りモルタル吹付を実施)

ノンフレーム工法  
ロックボルト工 (L=2.0m N=9 本,  
L=2.5m N=68 本, L=3.0m N=48 本, L=3.5m N=7 本)

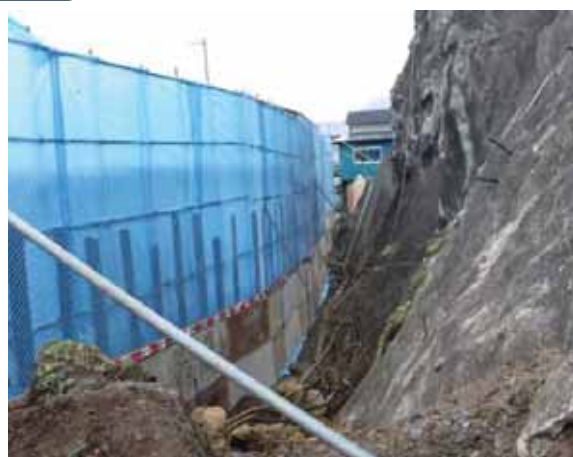
《施工状況》

損 傷 状 況：モルタル吹付が全体的にひびが入っており、部分的に剥離し、落下していた。

原 因：経年劣化（凍結融解作用）

補 修 内 容：モルタルを剥がし、法面を整形した後フリーフレームを新たに施工。

### 既設モルタル吹付撤去→フリーフレーム設置

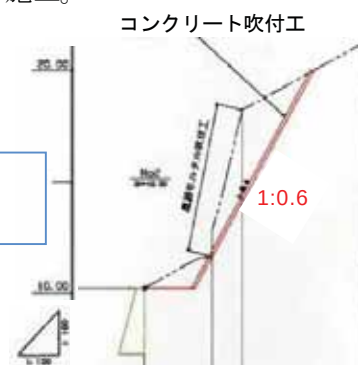
損 傷 状 況：経年劣化によりモルタル吹付工にひび割れ等が発生し、不安定になっている。

原 因：経年劣化

経年劣化によるひび割れ・不安定化

コンクリート吹付工：531.5m<sup>2</sup>  
法切工：227.90m<sup>3</sup>
