3. 地すべり対策工

3.1 地下水排除工（ボーリング暗渠工、集水井工）の補修

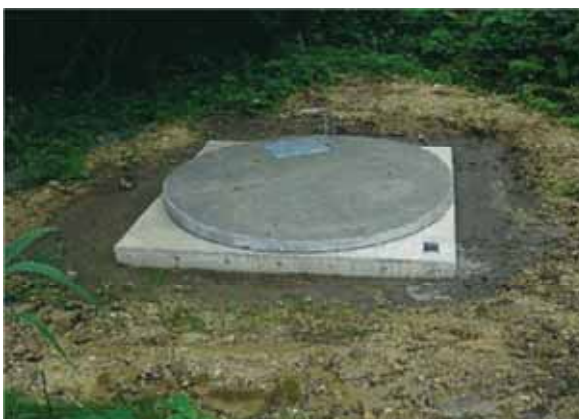
《対策実施後》

損 傷 状 況：集水井工（2 基）に用いている天蓋の鉄網が腐食欠損し、井戸上部開口部が開放している。

原 因：降積雪の多い地域であり、厳寒状態や融雪の沈降荷重、凍結融解作用等により、集水井工の天蓋（エキスパンドメタル）が変形劣化し、その後腐食が進行し破損したと思われる。

補 修 内 容：集水井工の破損した天蓋（エキスパンドメタル）を撤去し、天蓋（コンクリート）及び天蓋設置用保護コンクリートに交換した。

エキスパンドメタル蓋を コンクリート蓋に交換

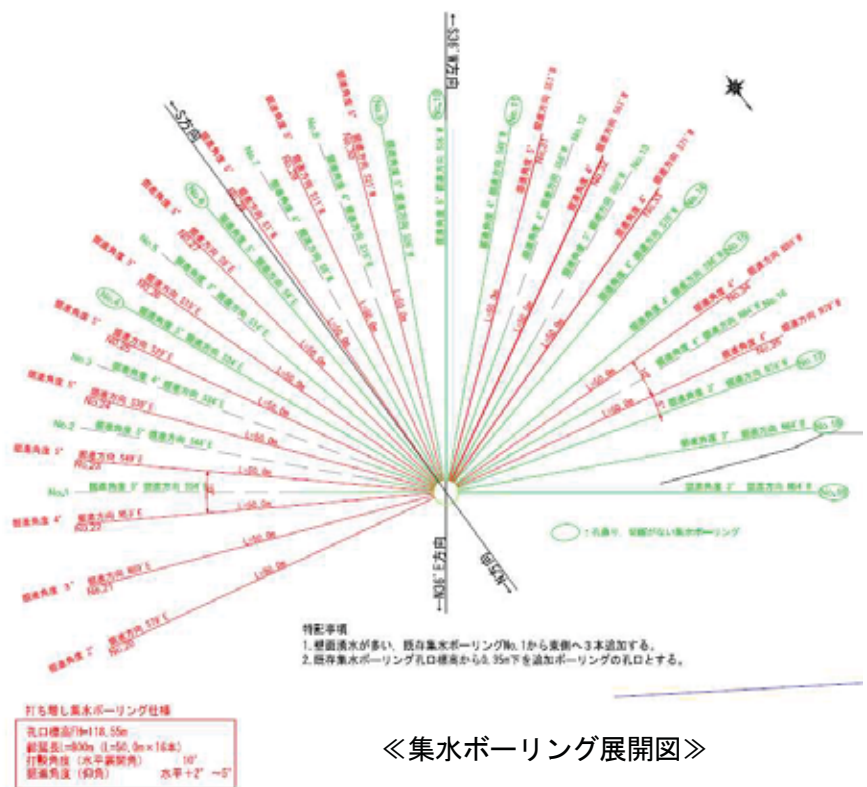
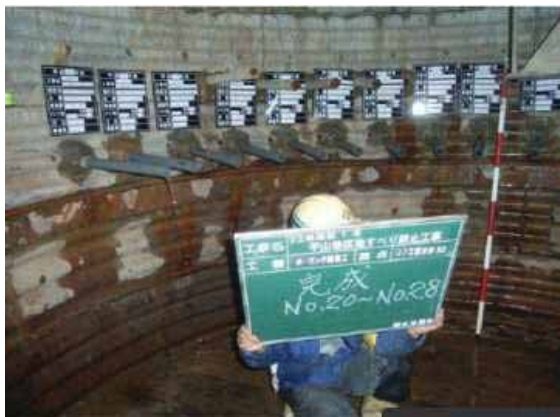
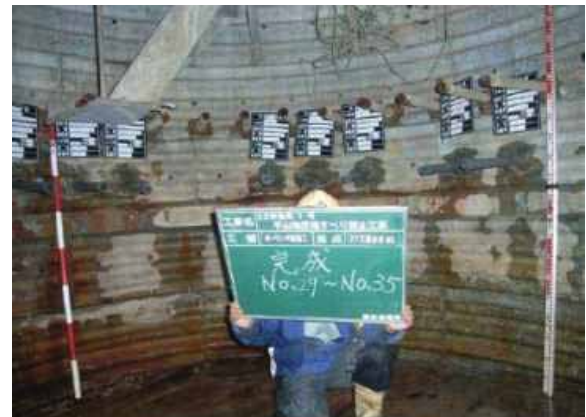
《対策実施後》

損 傷 状 況：集水ボーリング孔にスライムが付着し、目詰まりを起こして集水能力が低下していた。

平成 20 年に洗浄を行なったが、集水機能の回復が見られなかった。

補 修 内 容：既設集水ボーリング間に集水ボーリングの増し打ちを実施した(計 32 本、L=1,440m)。

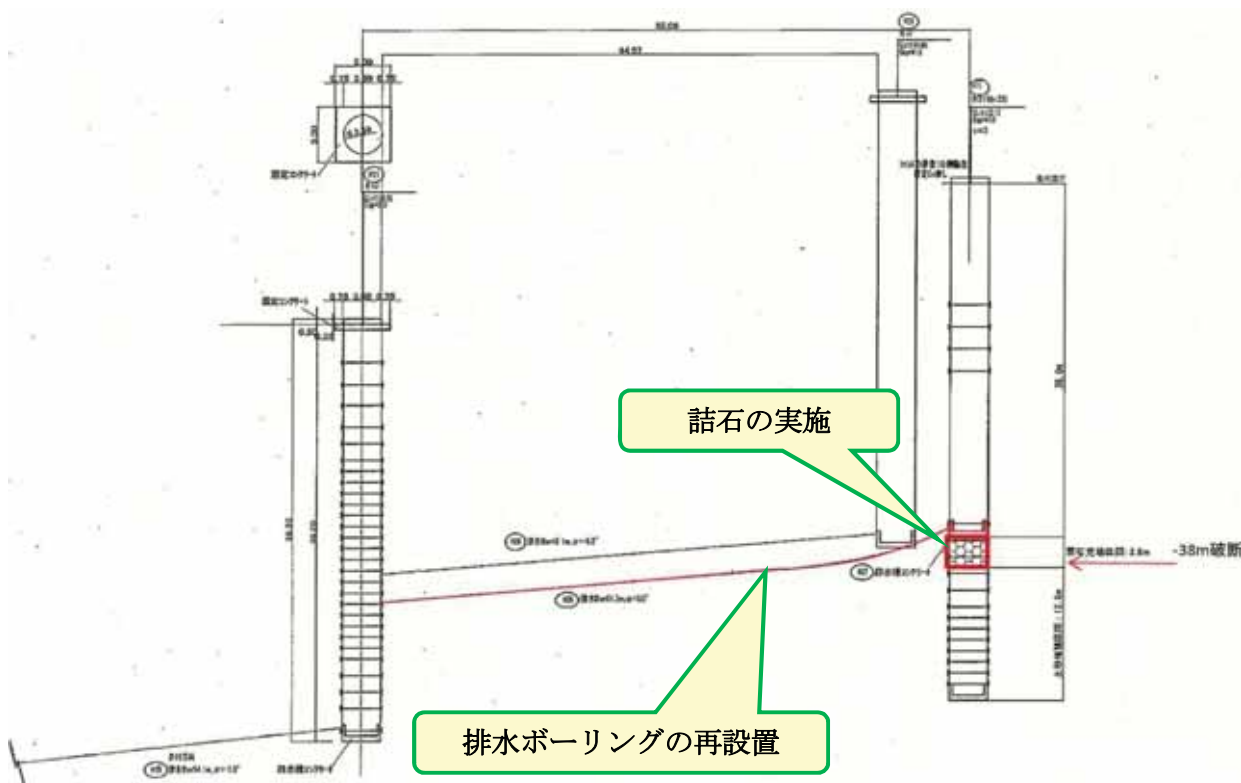
《計画断面図》

損 傷 状 況：集水井が中段（地上部より 15.5m 位置）にて屈曲を生じ、切断破壊の危険が確認された。また、排水ボーリング機能も停止状況となった。

原 因：地すべり活動

補 修 内 容：既設集水ボーリング間に集水ボーリングの増し打ち、排水ボーリングの再設置を実施。

工 種：排水ボーリングの再設置、および集水井破壊防止（詰石による井内強化）の実施。

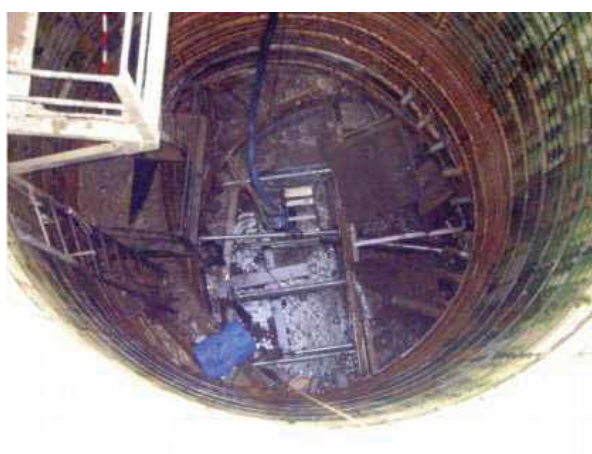
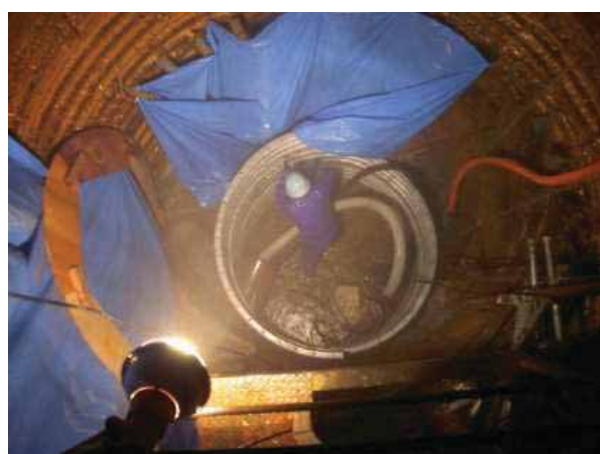
《集水井改修の施工状況》

損 傷 状 況：集水井及び排水管がせん断され、集水井内に湛水した。

原 因：平成 20 年岩手宮城内陸地震により排水管がせん断、集水井内に地下水が湛水した。

補 修 内 容：既設集水井 (No.12) の改修及び排水管の新設。(大口径排水ボーリング工 1 孔、集水井内改修 1 式、集水ボーリング工 15 孔)

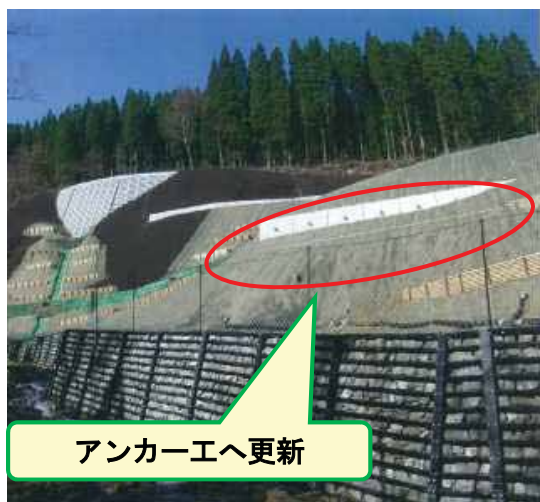
《対策実施後》

損 傷 状 況：活発化した梅雨前線の影響で、最大日雨量 139.5mm を観測した当該箇所新たな地すべりが発生し、集水井の変位、杭工の一部が露見・変位するなど損傷した。地すべり地内には多数の亀裂が発生し、雨水の浸透により地下水位が上昇しやすくなった。

原 因：地すべり活動（梅雨前線による豪雨）

補 修 内 容：H12、13 年度既設の杭工が変位していることから、鋼管杭頭部の処理を行うとともに、原形復旧が困難なため地すべり対策としてアンカー工を設置。

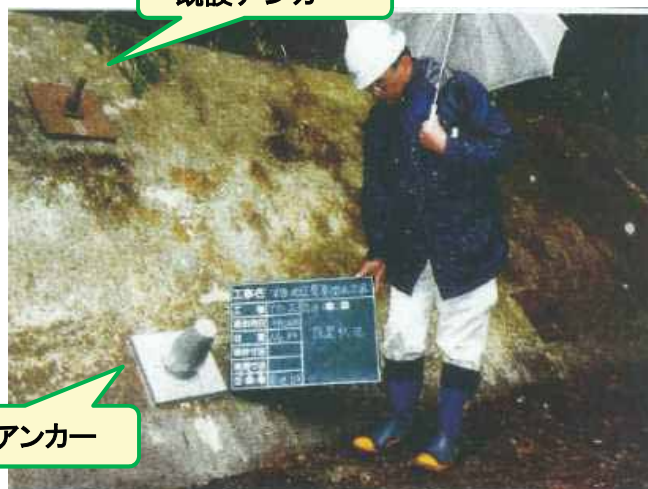
《対策実施後》

損 傷 状 況：アンカー工に再緊張をかけた際、2本が破断した。

原 因：経年劣化

補 修 内 容：破断、もしくは破断の恐れのある4本を再設置した。

再設置アンカー

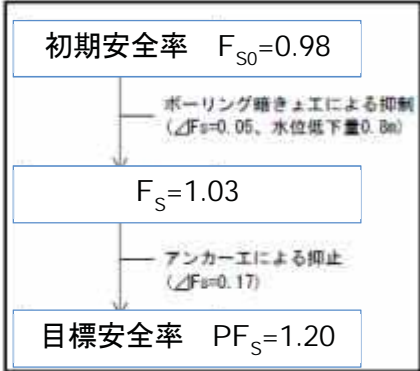
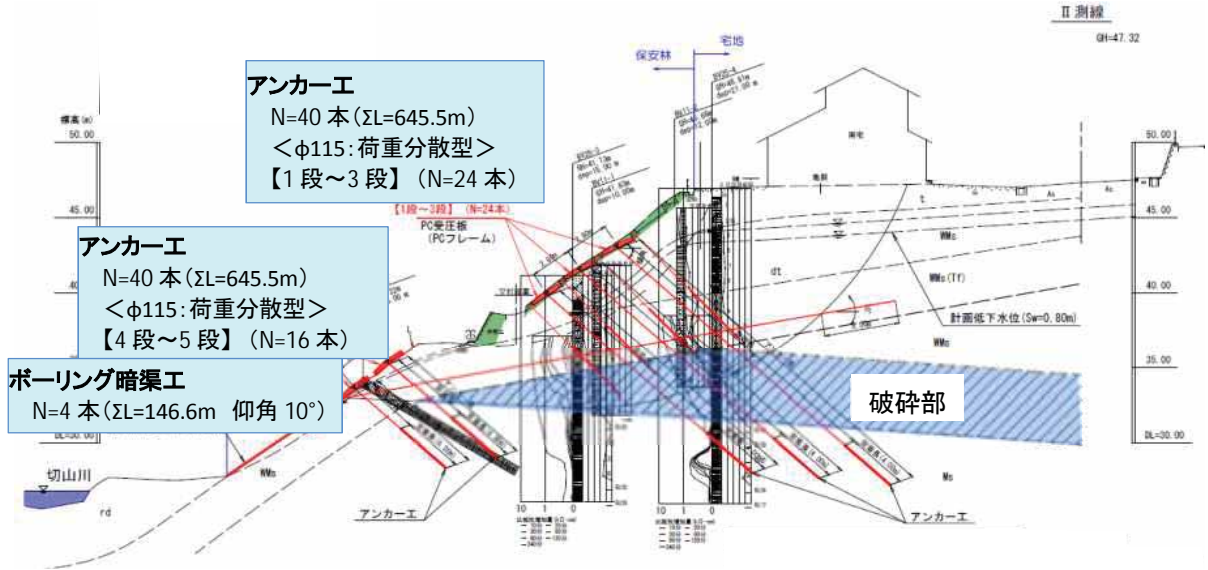
断面図

損 傷 状 況：既設のアンカー工で当初設置時よりさらに深い深度で発生した地すべり活動に起因して部分的にアンカーの浮き上がりが発生し、斜面上部の住宅で基礎部に亀裂が発生した。

原 因：平成 25 年 11 月下旬の降雨 (24 時間雨量 99mm) による地すべり活動

補 修 内 容：既設アンカーが対象とした滑りよりさらに深い深度での地すべりであったため既設アンカーを残したままさらに深い深度までアンカーを増設した。また、併せて地すべりの原因である地下水排除工(ボーリング暗渠工)を施工し、地すべり対策を行った。

既設を残したまま、更に深い深度までアンカーを増設
