#### 4. 海岸防災林造成（防潮工）

##### 4. 1 防潮堤・防潮護岸の補修

## (1) 防潮堤のコンクリート充填工による補修 (No.26)

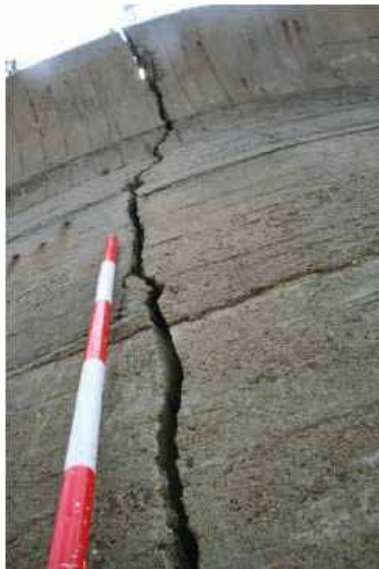
損 傷 状 況：防潮護岸工コンクリートのクラック及び基礎の露頭。

原 因：老朽化、汀線後退、波浪による。

クラック発生状況

補 修 内 容：既設防潮護岸工前面に緩傾斜型の防潮護岸工（表面は自然石で被覆）を施工。
