(8) 谷止工のブロックによる増厚 (No.388)

(9) 空石積工の補修（モルタル注入）、副堤設置（No.445）

(10) 谷止工（バットレス）の改築（No.184）

1.3 治山ダム（谷止工・床固工）の更新

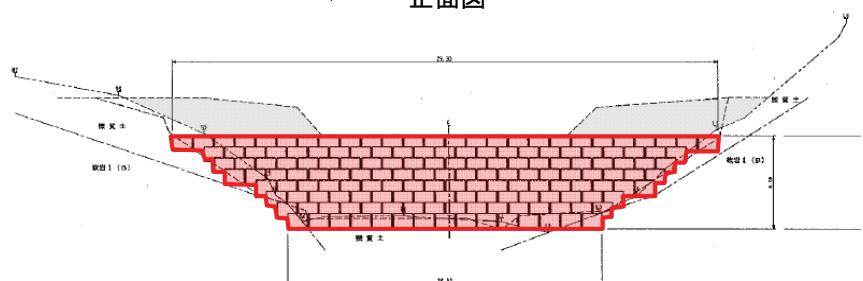
正面図

損 傷 状 況：基礎部の損傷や老朽化による漏水が見られ、著しく不安定となっている。

原 因：経年劣化（凍結融解作用）

谷止工の基礎部が損傷し、漏水が見られる。

補 修 内 容：下流側にコンクリートブロック積みによる増厚工を施工した。

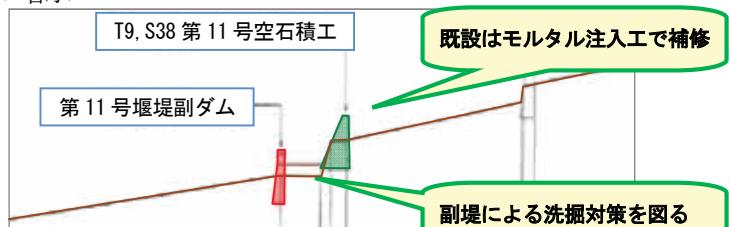
損 傷 状 況：台風や集中豪雨に伴う河川の増水により、大正9年に設置された既設空積堰堤工の基礎部が洗掘された。

原 因：台風や集中豪雨による河川の増水

台風や集中豪雨に伴う河川の増水により、既設空石積工の基礎部が洗掘された。

補 修 内 容：本堤の洗掘防止対策として副ダムを設置し、洗掘箇所を復旧し、当該施設の安定化を図り従前の効用を復旧した。また、空石積内の空隙部にコンクリートモルタルを注入した。

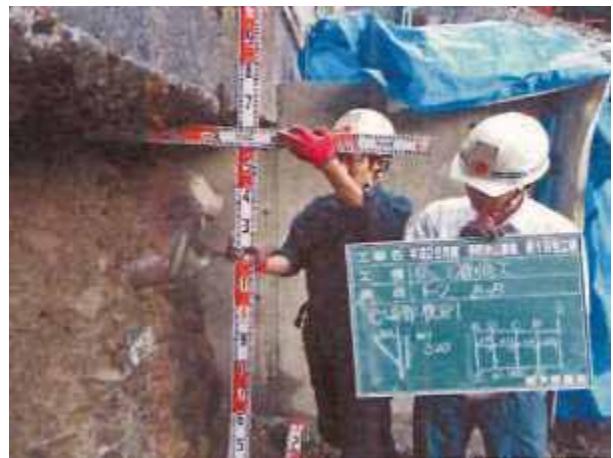
<基礎洗掘部検測>

損 傷 状 況：根入部分の洗掘が進行し、スクリーン基礎部（コンクリート）の露出に加え、コンクリート（基礎部、堤体部）の欠損・クラックが確認された。

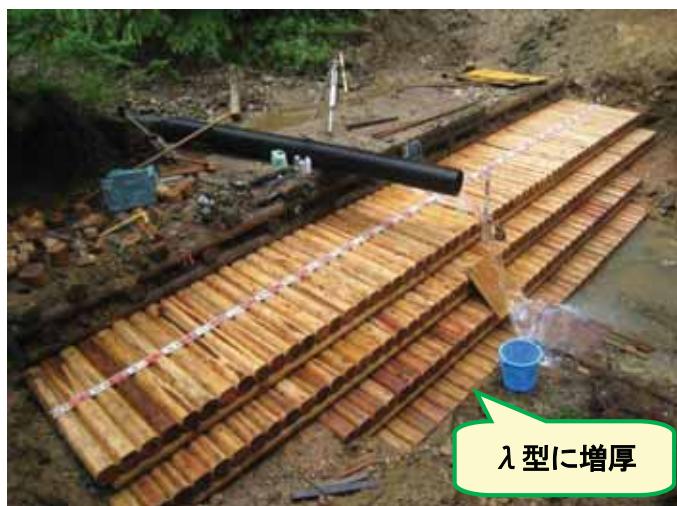
《施工中》

損 傷 状 況：設置後の周辺環境・天候等により湿潤、乾燥を繰り返したため劣化が進行し、放水路天端部、袖部に摩耗が発生していた。

原 因：経年劣化。設置河川の水位の変化による、湿潤・乾燥状態の繰り返しが、劣化を早めたものと推測される。

補 修 内 容：既設の台形型木製治山ダムを入型に増厚した。

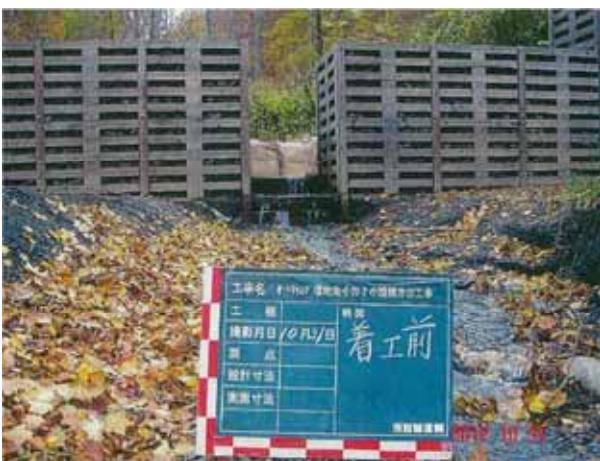
«対策実施前（平成 23 年設置後）»

損 傷 状 況：上流で生じた崩壊による想定以上の土圧によって全体の変形が生じ、個々の構造破壊による崩落転倒の可能性があり、下部の林道やキャンプ場周辺利用者への被害が懸念される。天端において全体に弓なりの歪みが見受けられる。

原 因：上流のNo.2床固工袖付近に発生した崩落土砂の過大な土圧により堤体に歪みが発生。

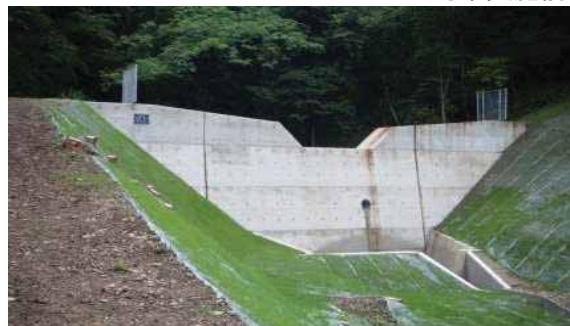
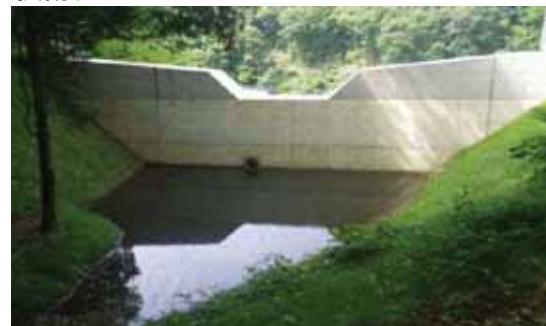
《対策実施後》

損 傷 状 況：谷止工の堤体（上下流側）に多数のクラックが発生。

原 因：アルカリ骨材反応による劣化

補 修 内 容：堤体に多数のクラックがあり、幅も大きく補修が困難で老朽化しているため、既設谷止工を取壊し、新たに谷止工を新設した。（L=28.5m、H=7.0m）

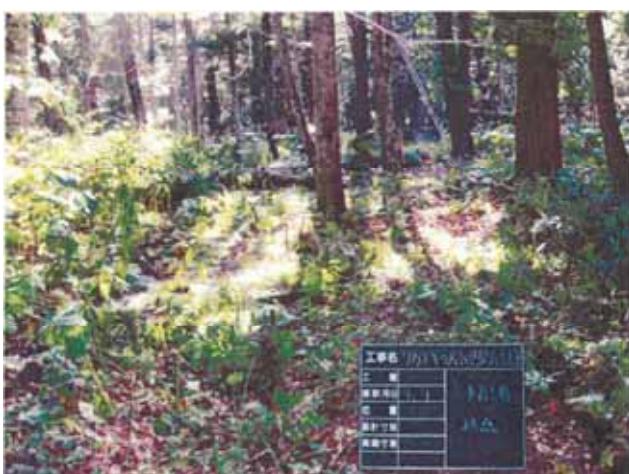
《対策実施前（損傷状況）》

損 傷 状 況：新設当時の流路法線の取り方が主な原因と思われるが、施工後まもなく豪雨により丸太からの溢水や漏水により流路周辺を侵食し下流域に土砂を流出した。また、単木の丸太（笠木）は、冬期間の積雪により折れたり外れたりした状況が見られた。

原 因：豪雨による損傷ではあるが、当初設計において、流路工の設計技術に未熟であったことが、大きな原因と考えられる。

溢水・漏水による流路周辺の侵食
