令和4年度流域山地災害等対策調査  
(森林の保全状況把握調査)

報告書 (愛南町)

株式会社パスコ・一般社団法人日本森林技術協会  
共同事業体

令和5年3月

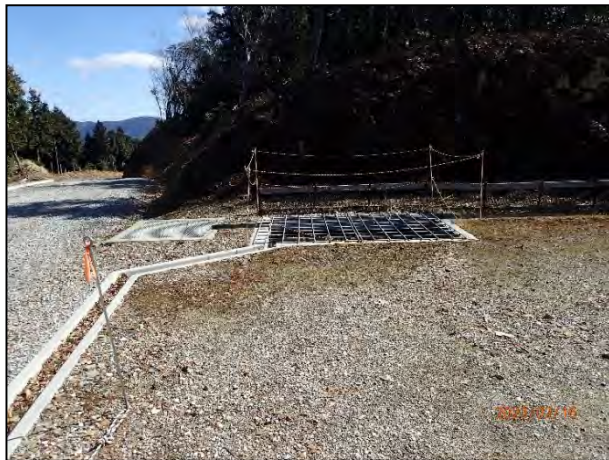
現地確認した結果は、ヤードに亀裂や雨滴侵食の箇所はみられなかった。また、ヤード外周に設置されている開渠水路には、一部に広葉樹の落葉が溜まっているところはあったが、土砂が堆積している箇所、施工後著しい変形等はみられなかった。さらに、ヤード周辺は切土法面が位置しているが、崩壊、亀裂が入っている箇所はみられなかった。また、1号機風車ヤードに至る林道にも崩壊、亀裂が入っている箇所はみられなかった（写真7-1～写真7-6）。

写真 7-1 1号機の貯砂施設・集水枡の設置状況

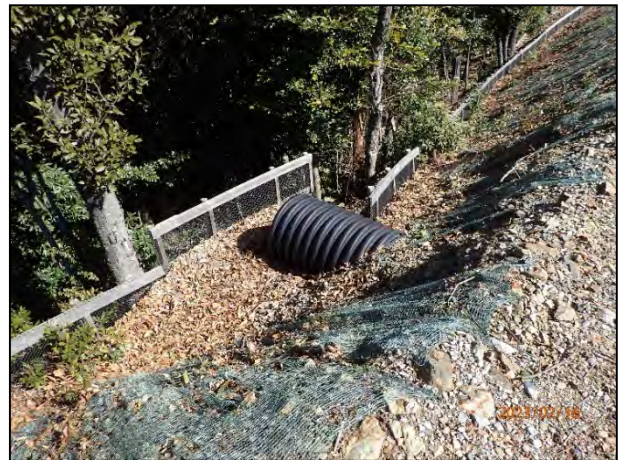
写真 7-2 1号機の集水枡越流水の排水を処理するためのかご枠、編柵工設置状況

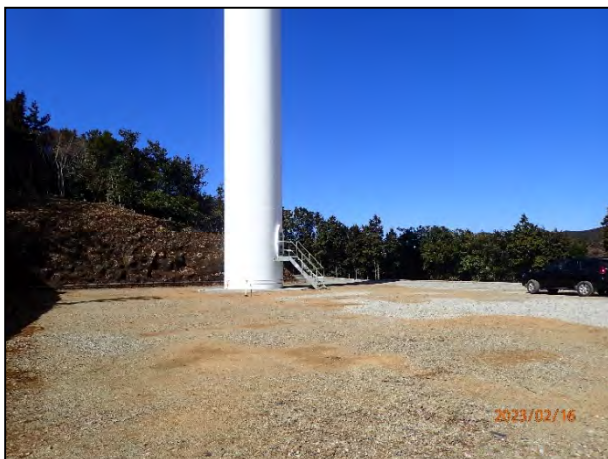
写真 7-3 1号機の風力発電機とそのヤード

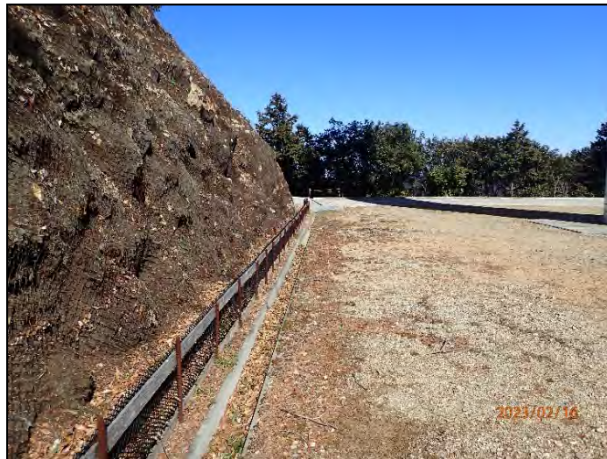
写真 7-4 1号機ヤード切土法面、編柵工及びヤード末端の開渠

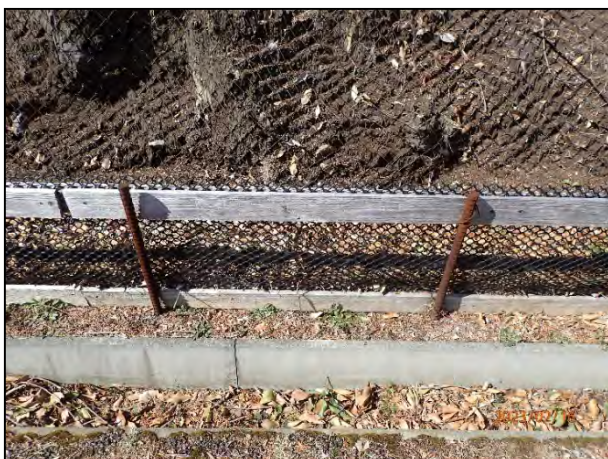
写真 7-5 1号機ヤード切土法面下部に設置された編柵工の土砂堆積状況

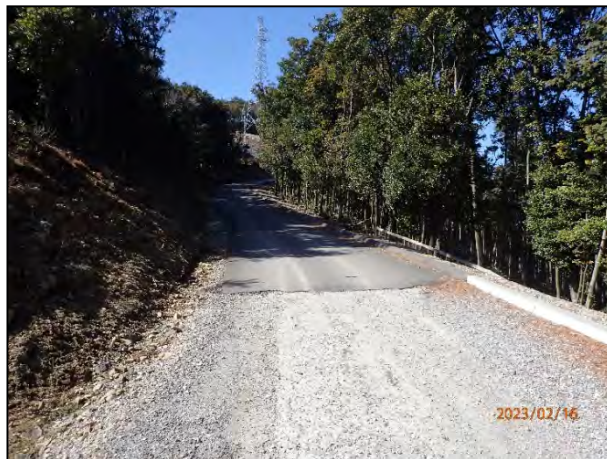
写真 7-6 1号機に至る林道の舗装区間と砂利区間の状況

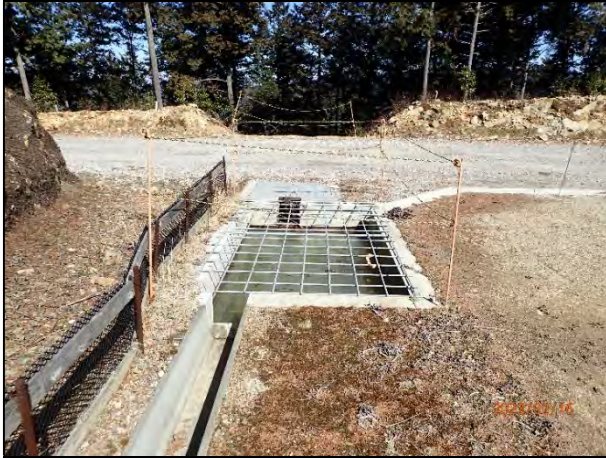
設置されている開渠水路には、一部に広葉樹の落葉が溜まっているところはあったが、土砂が堆積している箇所、施工後著しく変形等はみられなかった。さらに、ヤード周辺は切土法面が位置しているが、崩壊、亀裂が入っている箇所はみられなかった。また、2号機風車ヤードに至る林道にも崩壊、亀裂が入っている箇所はみられなかった（写真 7-7～写真 7-12）。

写真 7-7 2号機の貯砂施設・集水柵(国有林野側)の設置状況

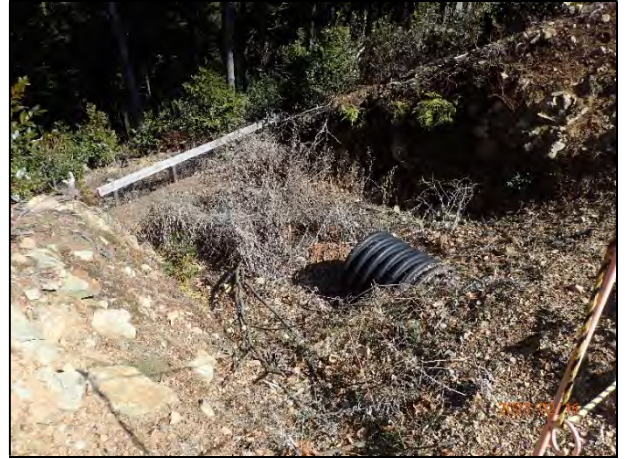
写真 7-8 2号機の集水柵越流水の排水を処理するためのかご枠、編柵工設置状況

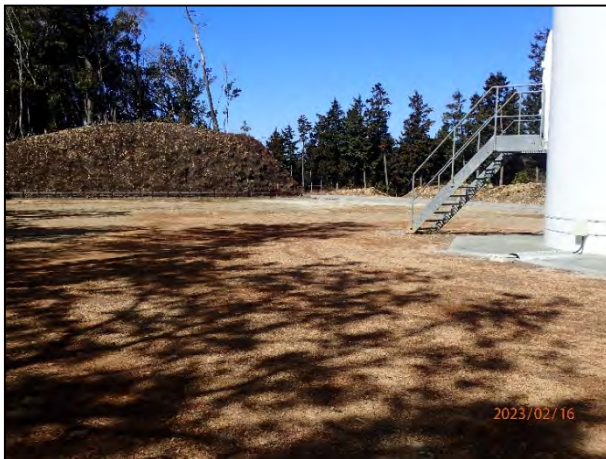
写真 7-9 2号機の風力発電機とそのヤード

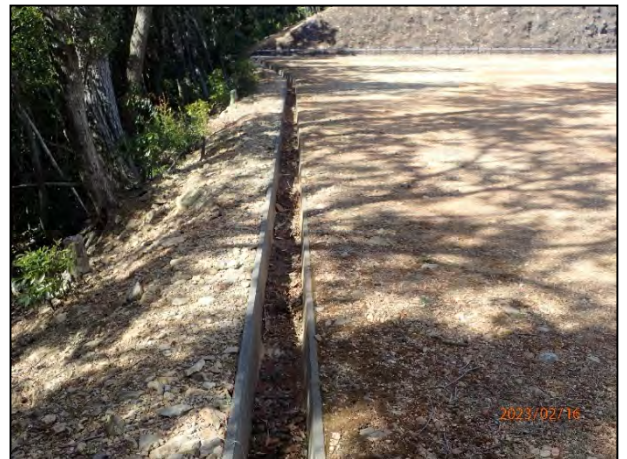
写真 7-10 2号機ヤード末端の開渠水路の状況

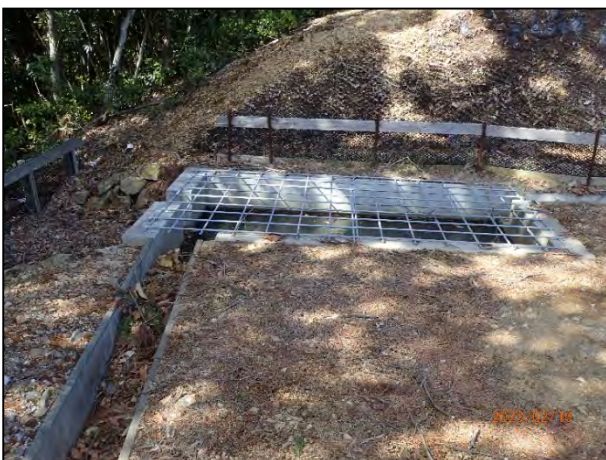
写真 7-11 2号機の貯砂施設・集水柵(民有林側)の設置状況

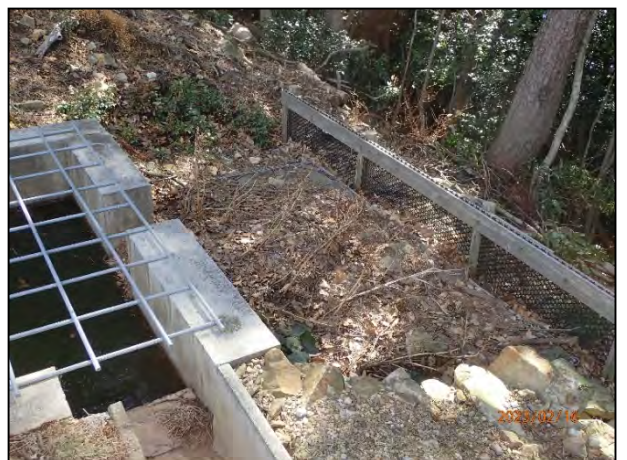
写真 7-12 2号機の集水柵(民湯林側)から出る越流水を受け止めるかご枠と編柵工

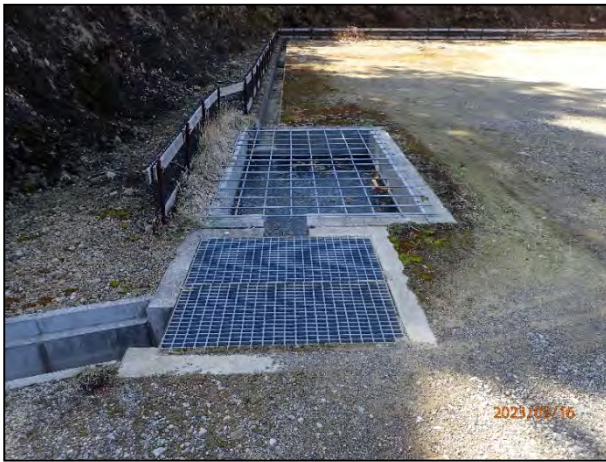
現地確認した結果は、ヤードに亀裂や雨滴侵食の箇所はみられなかった。また、ヤード外周及び進入路沿いに設置されている開渠水路には、一部に広葉樹の落葉が溜まっているところはあったが、土砂が堆積している箇所、施工後著しい変形等はみられなかった。さらに、ヤード周辺は切土法面が位置しているが、崩壊、亀裂が入っている箇所はみられなかった。また、3号機風車ヤードに至る林道にも崩壊、亀裂が入っている箇所はみられなかった（写真7-13～写真7-18）。

写真 7-13 3号機の貯砂施設・集水柵の設置状況

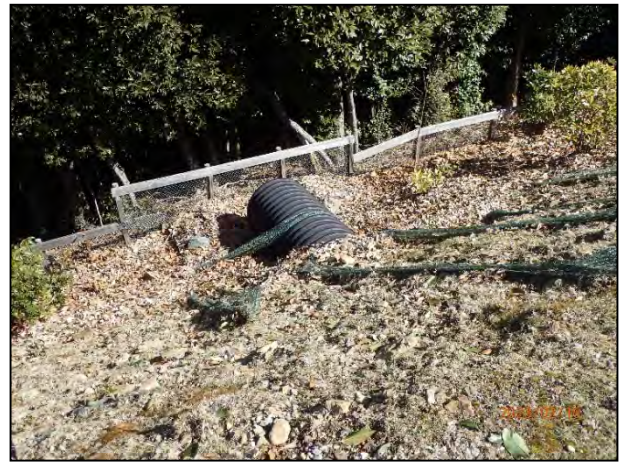
写真 7-14 3号機の集水柵越流水の排水を処理するためのかご枠、編柵工設置状況

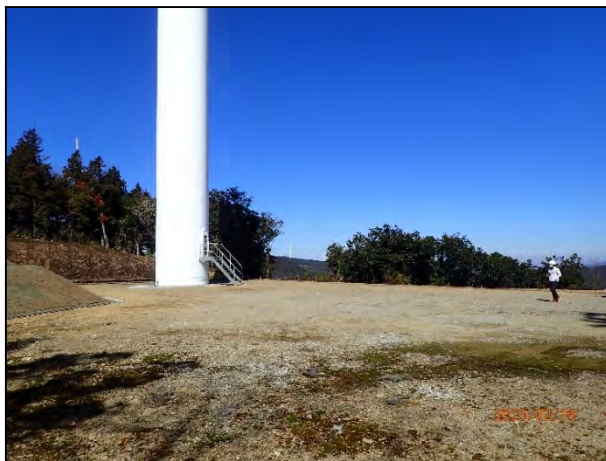
写真 7-15 3号機の風力発電機とそのヤード

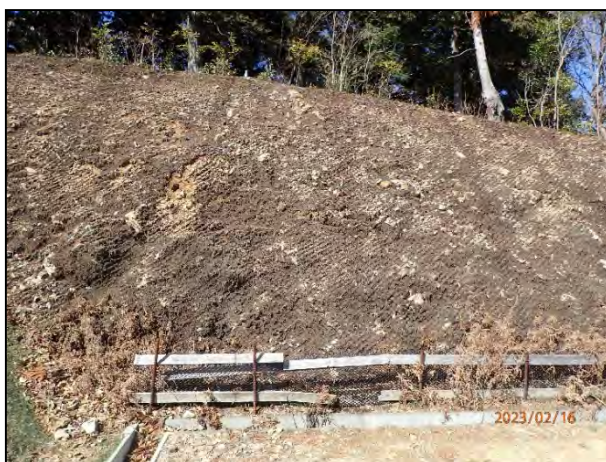
写真 7-17 3号機ヤード切土法面、下部に設置された編柵工の土砂堆積状況

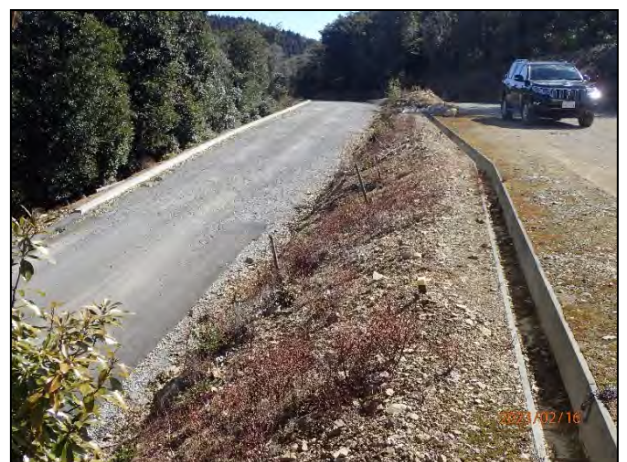
写真 7-18 3号機に至る林道の舗装区間と斜面の緑化状況

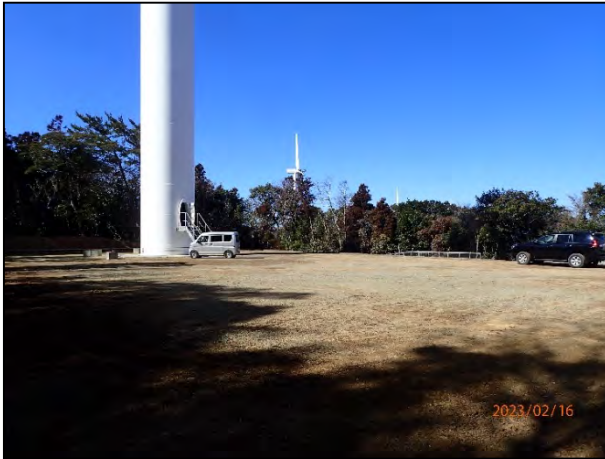
現地確認した結果は、ヤードに亀裂や雨滴侵食の箇所はみられなかった。また、ヤード外周及び進入路沿いに設置されている開渠水路には、一部に広葉樹の落葉が溜まっているところがあったが、土砂が堆積している箇所、施工後著しい変形等はみられなかった。さらに、ヤード周辺は切土法面が位置しているが、崩壊、亀裂が入っている箇所はみられなかった。また、4号機風車ヤードに至る林道にも崩壊、亀裂が入っている箇所はみられなかった（写真7-19～写真7-24）。

写真 7-21 4号機の風力発電機とそのヤード

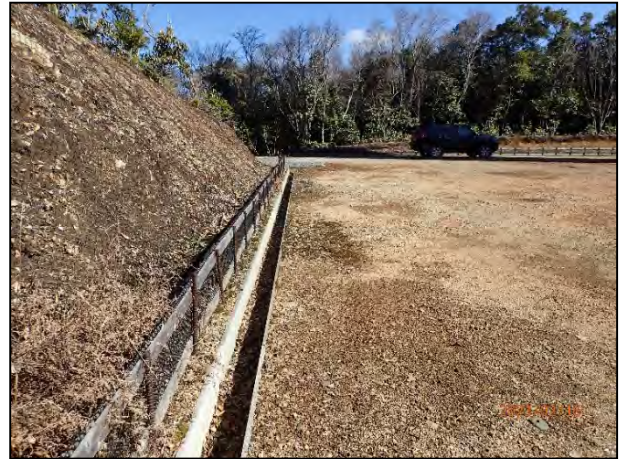
写真 7-22 4号機ヤード切土法面、編柵工及びヤード末端の開渠水路

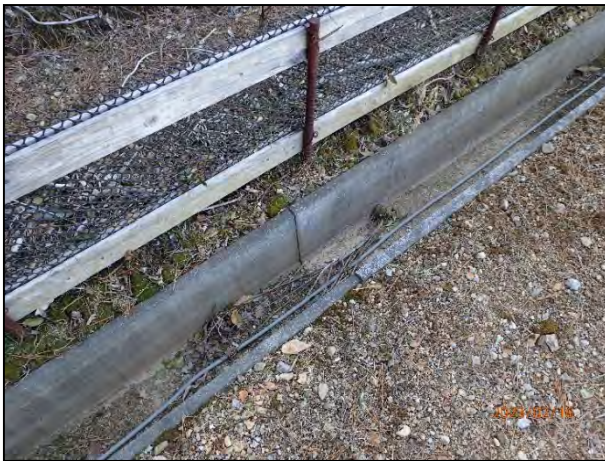
写真 7-23 4号機のヤード切土法面沿いの編柵工及びヤード末端の開渠水路の状況

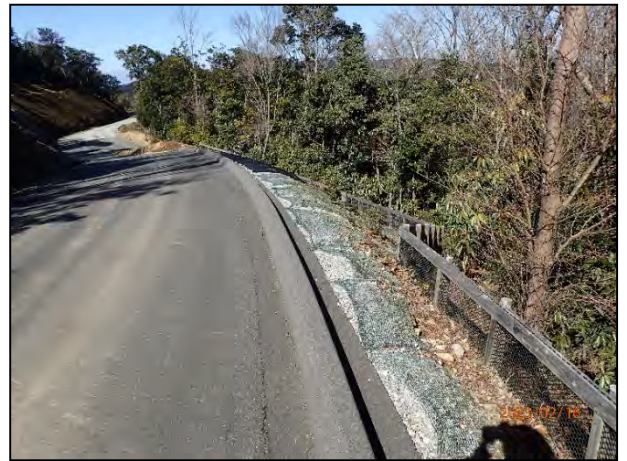
写真 7-24 4号機に至る林道沿いの法面とそれに平行して設置されている編柵工

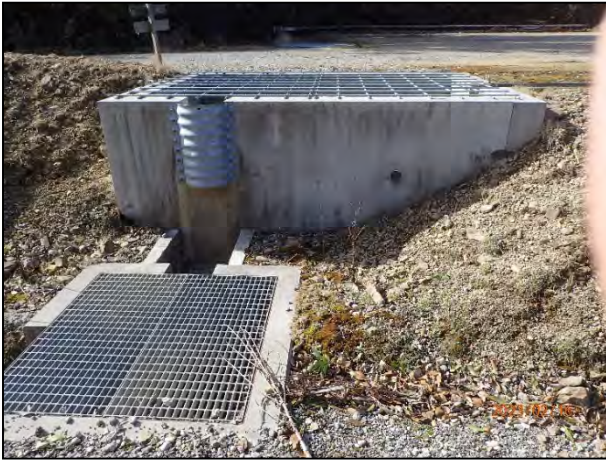
たが、土砂が堆積している箇所、施工後著しい変形等はみられなかった。さらに、ヤード周辺は切土法面が位置しているが、崩壊、亀裂が入っている箇所はみられなかった。また、5号機風車ヤードに至る林道にも崩壊、亀裂が入っている箇所はみられなかった(写真 7-25～写真 7-30)。

写真 7-25 5号機の貯砂施設・集水枡の設置状況

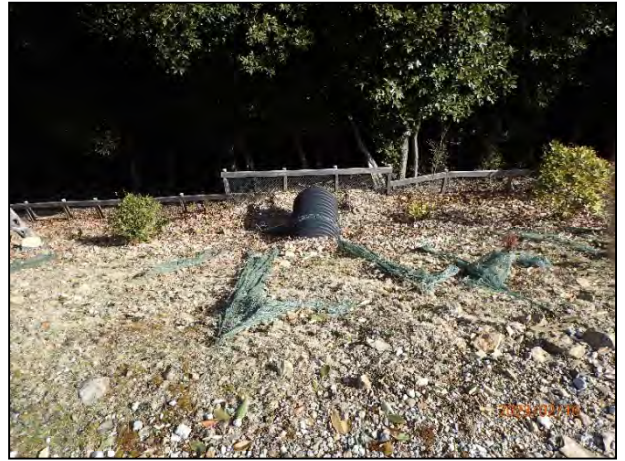
写真 7-26 5号機の集水枡越流水の排水を処理するためのかご枠、編柵工設置状況

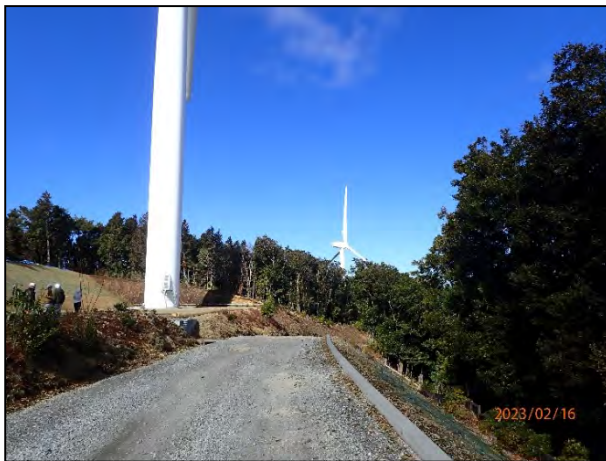
写真 7-27 5号機の風力発電機とそのヤードと林道

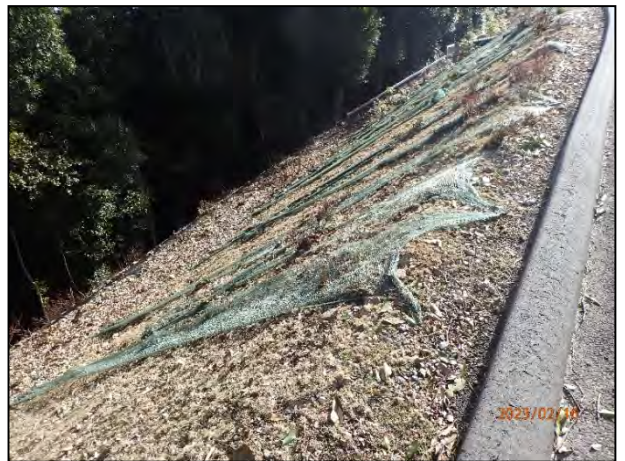
写真 7-28 5号機に至る林道の法面の緑化及び被覆シートの状況

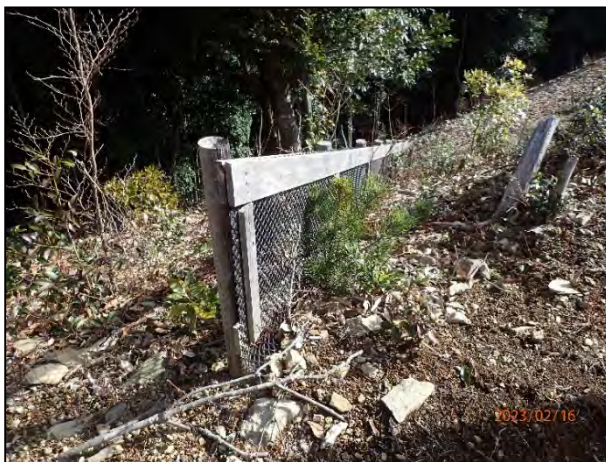
写真 7-29 5号機に至る林道沿いに設置されている編柵工の状況

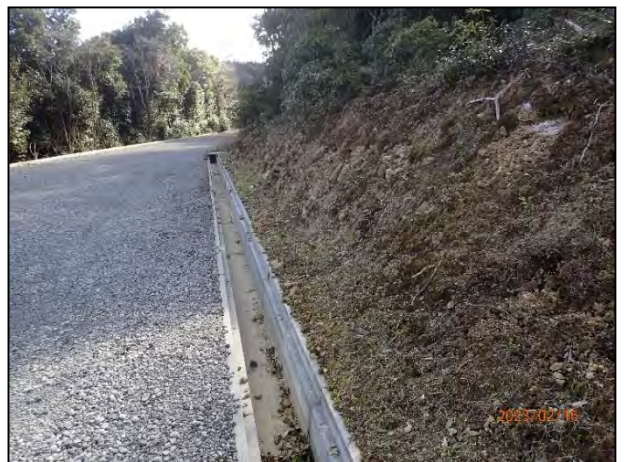
写真 7-30 5号機に至る林道と開渠排水路と法面の状況

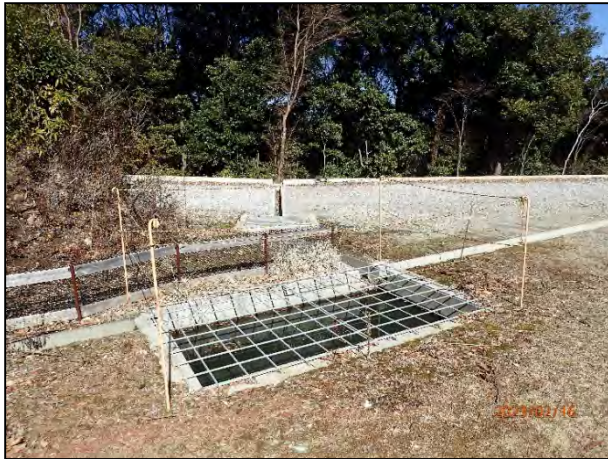
現地確認した結果は、ヤードに亀裂や雨滴侵食の箇所はみられなかった。また、ヤード外周に設置されている開渠水路には、一部に広葉樹の落葉が溜まっているところはあったが、土砂が堆積している箇所、施工後著しい変形等はみられなかった。さらに、ヤード周辺は切土法面が位置しているが、崩壊、亀裂が入っている箇所はみられなかった(写真7-31~写真7-36)。

写真 7-31 6号機の貯砂施設・集水枡の設置状況

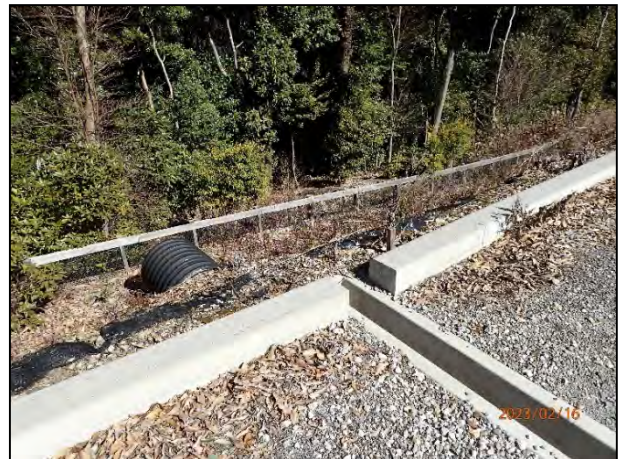
写真 7-32 6号機の集水枡越流水の排水を処理するためのかご枠、編柵工設置状況

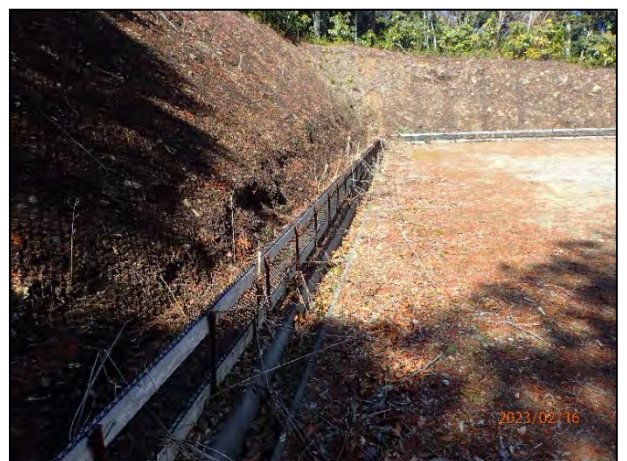
写真 7-34 6号機ヤードの切り取り法面、編柵工及び開渠水路の状況

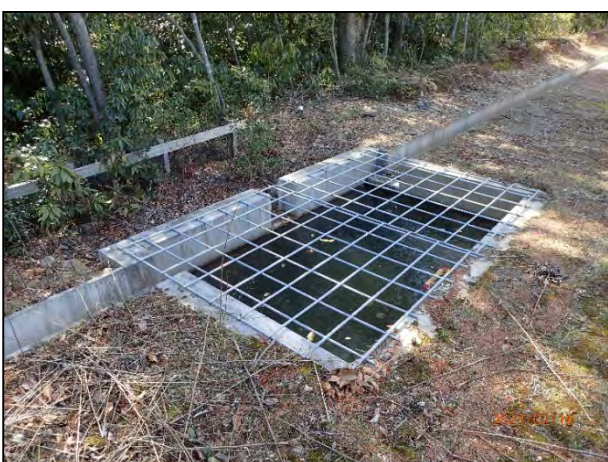
写真 7-35 6号機の貯砂施設・集水枡（民有林側）のかご枠及び編柵工の設置状況

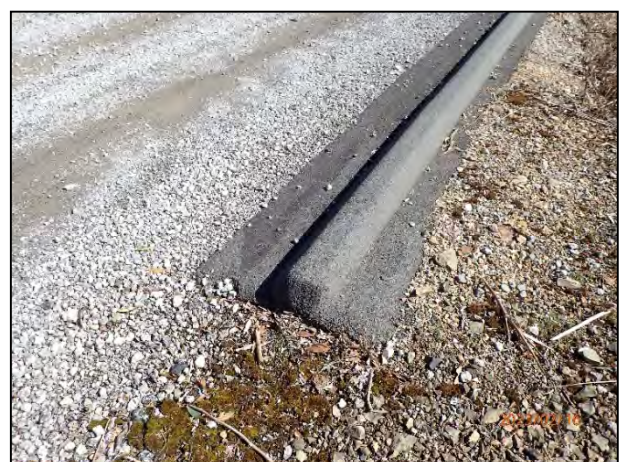
写真 7-36 6号機に至る林道脇の路面水の林道外越流防止のためのアスカーブ

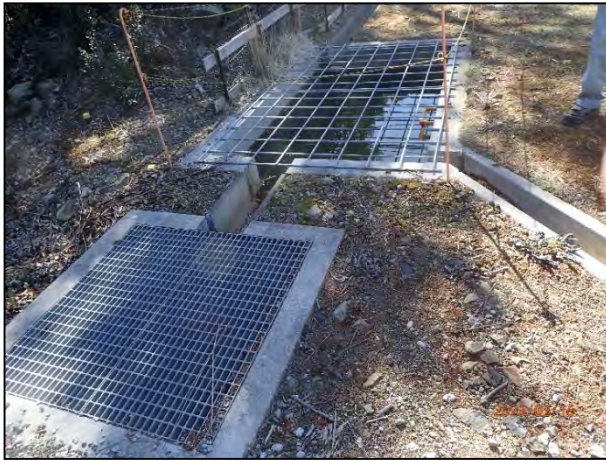
現地確認した結果は、ヤードに亀裂や雨滴侵食の箇所はみられなかった。また、ヤード外周に設置されている開渠水路には、一部に広葉樹の落葉が溜まっているところはあったが、土砂が堆積している箇所、施工後著しく変形している箇所はみられなかった。さらに、ヤード周辺は切土法面が位置しているが、崩壊、亀裂が入っている箇所はみられなかった(写真7-37～写真7-42)。

写真 7-37 7号機の貯砂施設・集水柵の設置状況

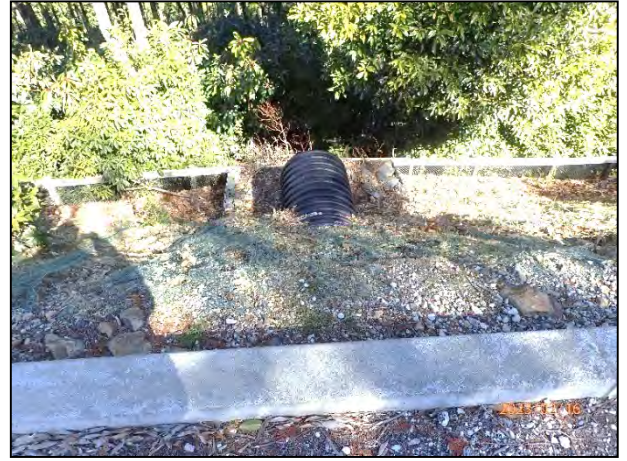
写真 7-38 7号機の集水柵越流水の排水を処理するためのかご枠、編柵工設置状況

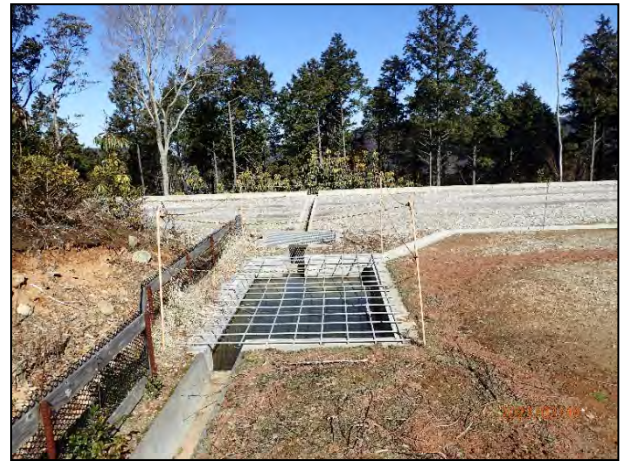
写真 7-40 7号機ヤード切土法面の前面の編柵工と貯砂施設・集水柵の設置状況

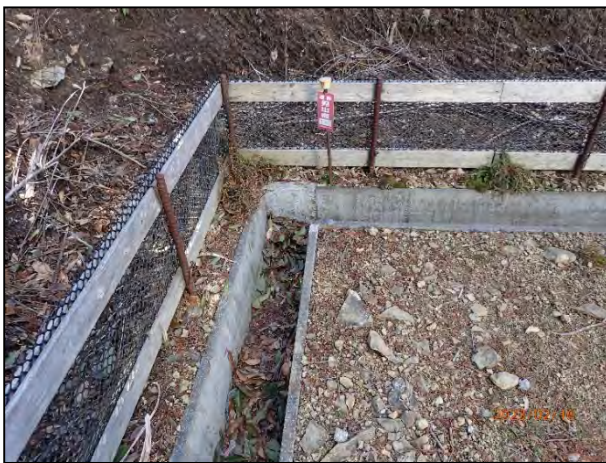
写真 7-41 7号機ヤード切土法面下部に設置された編柵工と開渠水路の土砂堆積状況

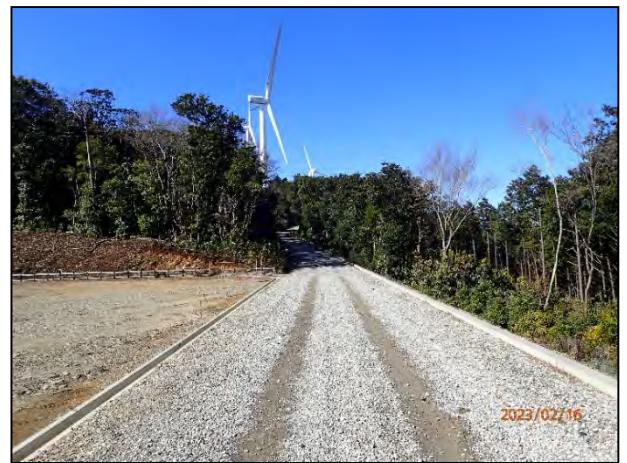
写真 7-42 7号機に至る林道の路面整備状況

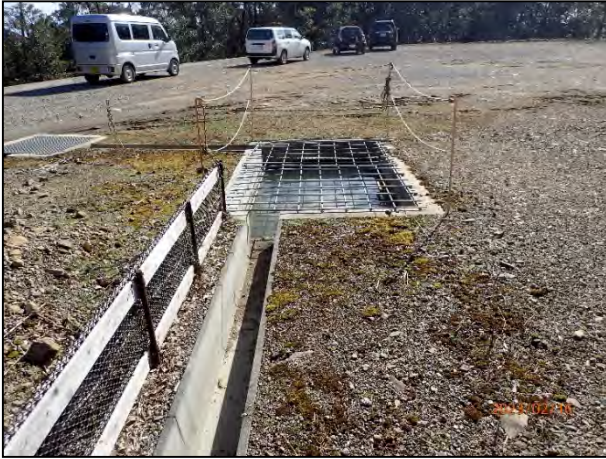
現地確認した結果は、ヤードに亀裂や雨滴侵食の箇所はみられなかった。また、ヤード外周に設置されている開渠水路には、一部に広葉樹の落葉が溜まっているところはあったが、土砂が堆積している箇所、施工後著しく変形している箇所はみられなかった。さらに、ヤード周辺は切土法面が位置しているが、崩壊、亀裂が入っている箇所はみられなかった（写真 7-43～写真 7-48）。

写真 7-43 8号機の貯砂施設・集水枡（北側）の設置状況

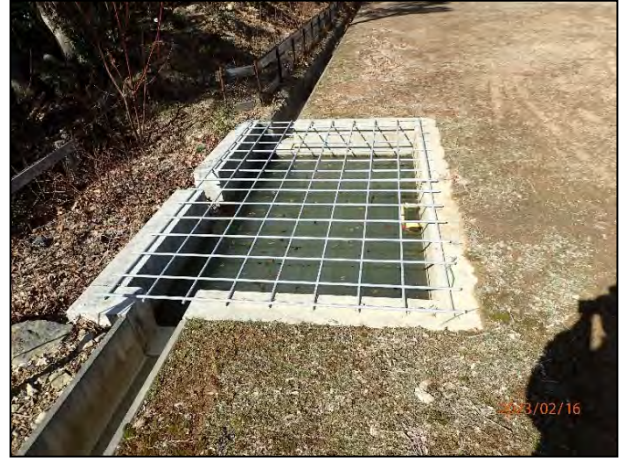
写真 7-44 8号機の貯砂施設・集水枡、かご枠及び編柵工（南側）の設置状況

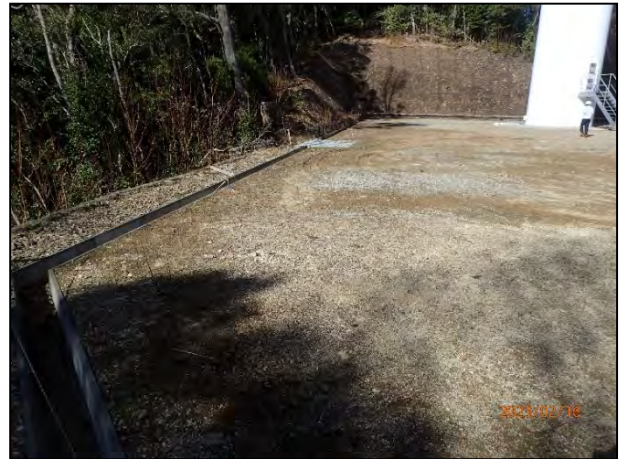
写真 7-46 8号機ヤード切土法面、及びヤード末端の開渠水路

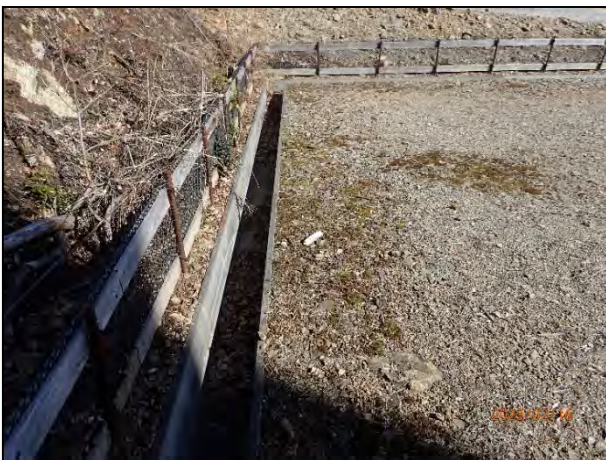
写真 7-47 8号機のヤード切土法面沿いの編柵工及びヤード末端の開渠水路の状況

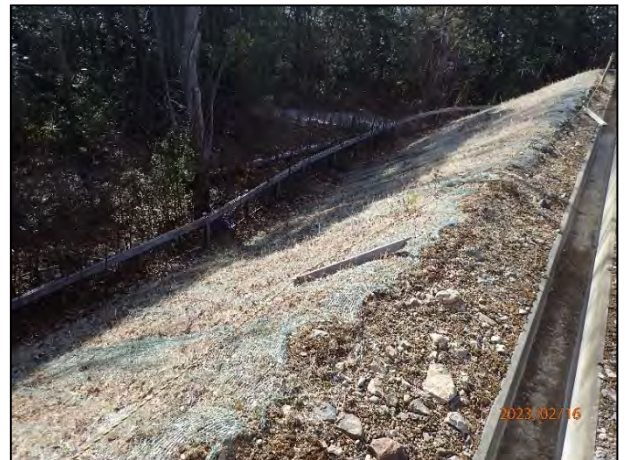
写真 7-48 8号機に至る林道沿いの法面とそれに平行して設置されている編柵工

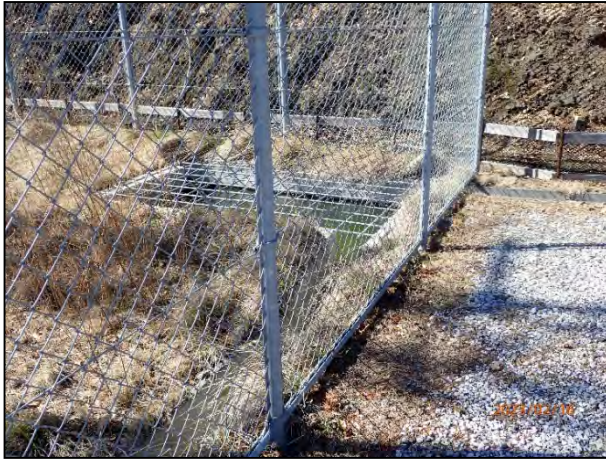
現地確認した結果は、ヤードに亀裂や雨滴侵食の箇所はみられなかった。また、ヤード外周に設置されている開渠水路には、一部に広葉樹の落葉が溜まっているところはあったが、土砂が堆積している箇所、施工後著しく変形している箇所はみられなかった。さらに、ヤード南西側には切土法面が位置しているが、崩壊、亀裂が入っている箇所はみられなかった（写真7-49～写真7-54）。

写真 7-49 変電所の貯砂施設・集水柵の設置状況

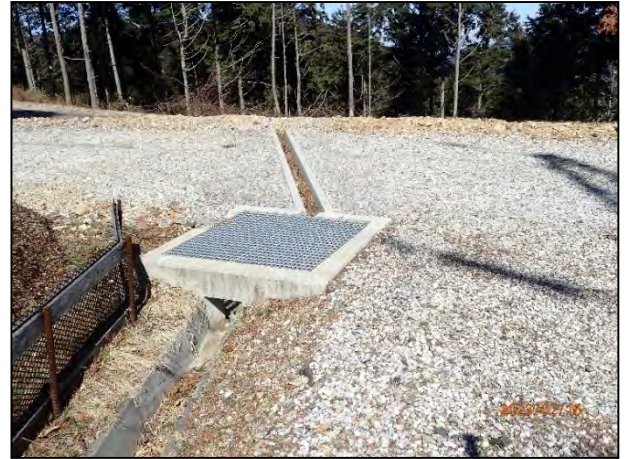
写真 7-50 集水柵通過後に流入する集水柵と通路  
上の横断排水溝

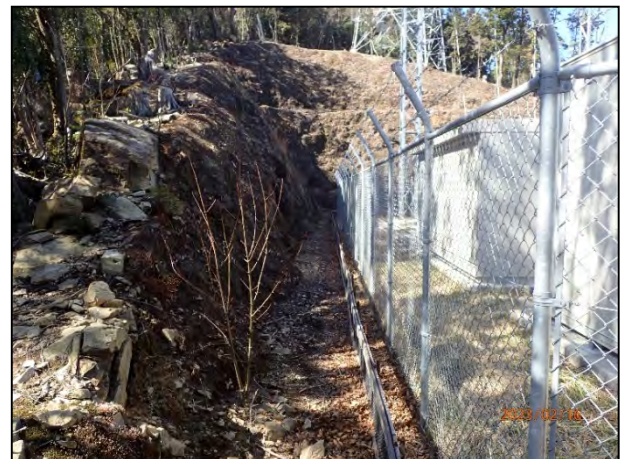
写真 7-52 変電所ヤードの南西側の切土法面、及  
び編柵工の設置状況

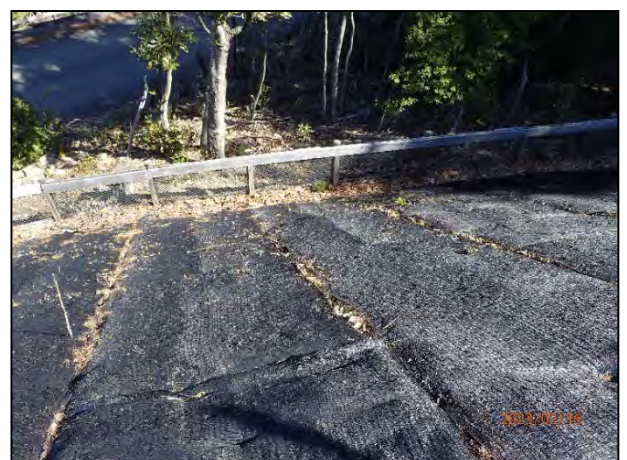
写真 7-54 変電所への進入路南側法面の寒冷紗に  
よる養生及びその下流の編柵工

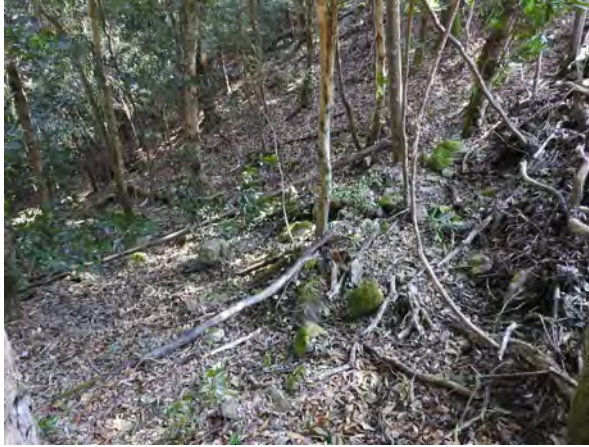
写真 7-55 林道の直下付近

溪流部は大小の礫が堆積しガレ場もみられるが、大きく移動した形跡や湧水はみられない。斜面は目立った侵食は認められず、落葉が薄く堆積している。林内路網は最近使われた形跡はなく、丸太と水切り（溝切り）による横断排水施設が細目に設置されている。

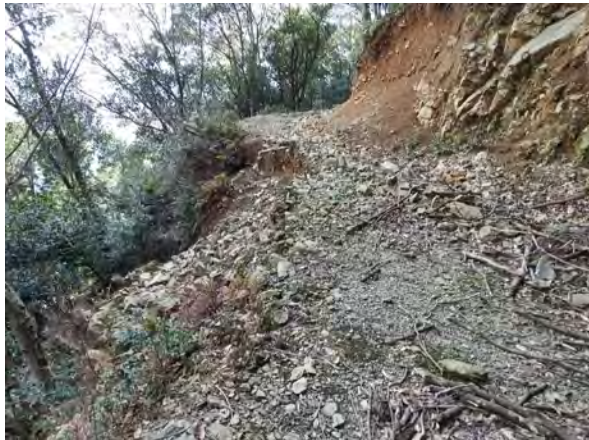
写真 7-57 林内路網の施工状況（急傾斜地）

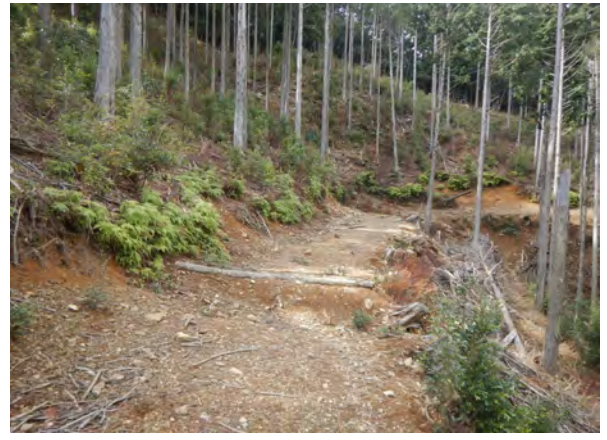
写真 7-58 林内路網の施工状況（緩傾斜地）
