令和3年

# 2021 山地災害の実態

林野庁 治山課

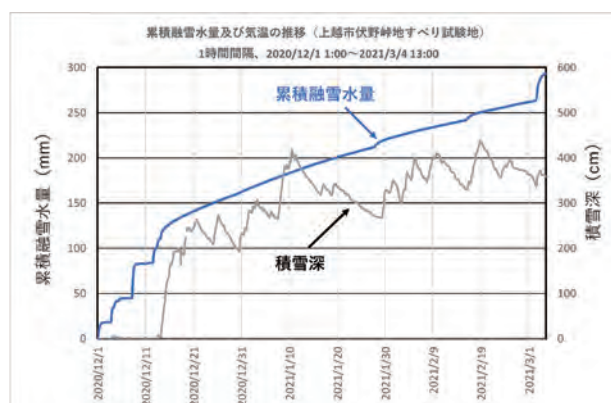
下図に、伏野峠地すべり試験地における今冬の積雪深及び融雪水量の観測値を示す。2020/2021寒候期は2020/12/13より根雪となり、以後、積雪深の増減を繰り返しながら積雪層が発達し、2021/2/18に最大積雪深437cmを記録した。積雪期間（2020/12/13～2021/3/1）中の融雪水量は日平均で約2.1mmが算出される。

伏野峠地すべり試験地（新潟県上越市、標高570m）における融雪水量と積雪深の長期変動（2020/12/1～2021/3/4）

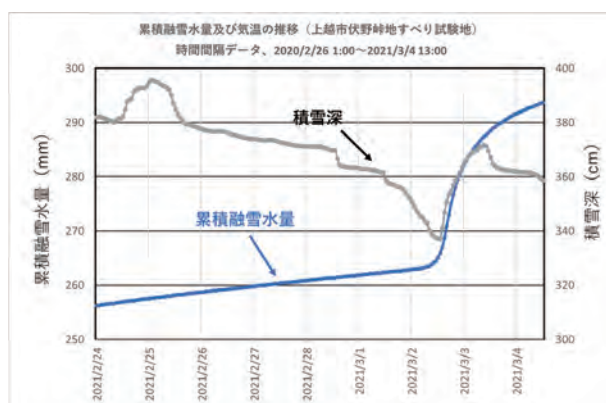
伏野峠地すべり試験地（新潟県上越市、標高570m）における融雪水量と積雪深の短期変動（2021/2/26～2021/3/4）

ところが、2021/3/1 から翌 3/2 にかけて気温の上昇により積雪深の低下とそれに由来する卓越した融雪水が生じた。2021/3/2 から地すべりが発生した 2021/3/4 午前 1 時までの 49 時間の総融雪水量は 30.75mm、日平均換算で 15.1mm である。このことは、2021/3/2 以降の約 2 日間で、それまでと比して約 7 倍以上 (15.1mm/2.1mm) の急激な融雪が生じていたことを意味している。従って、本地すべり発生域においても同様の期間に顕著な融雪現象が生じ、地すべりの誘因となった可能性が示唆される。

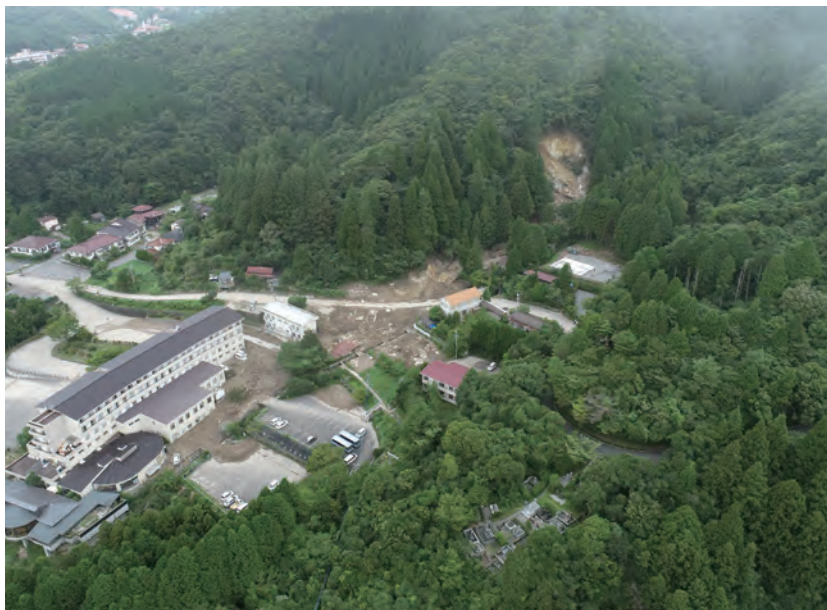
小地獄地区全景

特に14日は終日広い範囲で大雨となり、長崎県、佐賀県、福岡県には大雨特別警報が発表された。この大雨により、長崎県では小地獄地区を含め計41箇所の山地災害が発生した。
