単木保護資材撤去後に判明した植栽木の変形について（一考察）

シカの食害から樹を守る 森林造成技術の向上

埼玉森林管理事務所 増田 由幸
高橋 達男
大滝森林事務所 勝川 誠

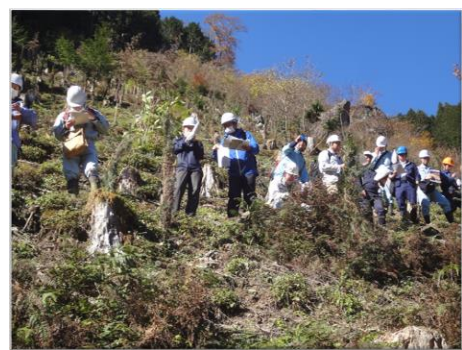
写真11 令和3年現地検討会

令和3年11月15日、この場所において『埼玉森林管理事務所のニホンジカ被害防止対策の取り組み』に係る現地検討会（写真11）を実施しました。当日は、埼玉県秩父農林振興センター、埼玉県農林公社、地元市町村、東京大学秩父演習林、地元林業事業体と当所職員、計22名が参加しました。意見交換の中で、出された質問や感想でドーナツ状に変形した植栽木は、やはり衝撃的だったようで、「なぜドーナツ状に変形したのか、その原因は何か。」「変形した植栽木の今後の成長について、観察していただきたい。」との意見がありました。
