新治地区茂倉沢治山事業全体計画作成調査

調査報告書

平成 18 年 3 月

関東森林管理局

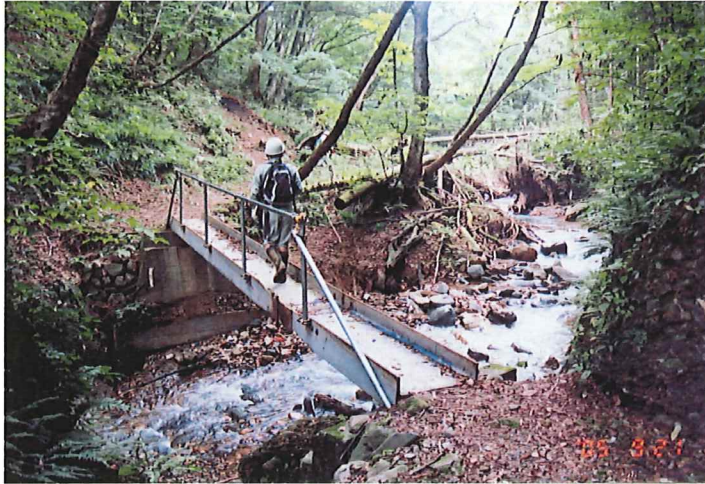
写真一5 茂倉沢下流の歩道橋（平成14年7月に流失し現在は仮橋）

平成 14 年 7 月 10 日に、台風 6 号による豪雨により（表一 3 参照）、旧水上町大穴地区に土石流災害が発生している。聞き取り調査によると、この豪雨により、茂倉沢下流（民有林内）に架かっていた歩道橋が流失したようである（現在は仮橋）。この時、第三調整池では、427t/s の流量が記録されている（表一 5 参照）。このことから、調査地の No2 治山ダム副ダム倒壊、本堤底抜け、No4 ダム倒壊を引起したのは、この洪水と土砂移動によると考えられる。

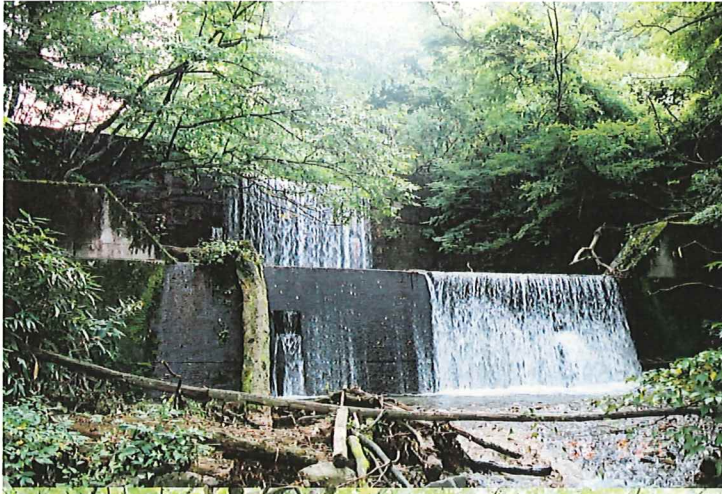
写真一10  
No1 ダム（前提・本堤）

区分	前堤	施工年度	種別	機能評価	状況	
本流	No1	前堤	昭和51年	コンクリート	○	岩着(凝灰角礫岩)?
	No1	本堤	昭和34年	玉石コンクリート	△	満砂。右岸部漏水。老朽化が進んでおり、機能を維持するためには補修が必要な状態。右岸袖部背面に土砂堆積(草本侵入)。堆砂敷上流に多量な土砂堆積し、溪畔林が埋没。
	No2	前堤	昭和37年	玉石コンクリート	×	破壊して跡形もない(溪床にコンクリート片がみられる)。平成13年には写真に写っているのに、その後、破壊した。
		本堤	昭和37年	玉石コンクリート	×	左岸侵食により底抜け(高さ2m)。上流側に流木堆積。上流の堆砂敷が侵食をうけて多量な土砂を排出している(数度にわたり流出)。倒壊の危険性あり。平成13年には満砂しているのに、その後底抜けした。
	No3	前堤	昭和34年	玉石コンクリート	×	破壊。左岸袖から中央付近が残っている。平成11年8月時点で破壊を確認。
		本堤	昭和27年	練石積	×	中央部中抜けまたは底抜け(高さ1m)。上流の堆砂敷が侵食をうけて多量な土砂を排出した痕跡がある。上流側に流木堆積。倒壊の危険性あり。平成11年8月時点において、破壊を確認、下流が濁ったとの報告がある。平成13年時点で、上流の堆砂敷が侵食された写真があり、その後も、流出が続いたと見ら
	No4	補修(前堤)	昭和35年	玉石コンクリート	×	破壊(底抜によるものと推定される)。中央部が完全倒壊している。平成13年時点で、洗掘(幅3m、高さ1m)が報告されている。背後のダムを補修するために設置されたと考えられる。
	No5	単独ダム(本堤)	昭和28年	玉石コンクリート	△	満砂。根固めの跡あり。下流面に亀裂が見られ老朽化。補修のために設置された直下流のダムが破壊したために、危険な状態にある。堆砂敷の右岸に山腹工施工地がある。
	No6	前堤	昭和35年	玉石コンクリート	△	下流面が老朽化。本堤とあわせて補修が必要な状態
		本堤	昭和28年	玉石コンクリート	△	満砂。天端付近が欠損。下流面が老朽化。機能を維持するためには補修が必要な状態。平成13年時点で欠損している。

大規模な土砂流出防止を図るために、補修を兼ねてNo1ダムを嵩上げるものとする。嵩上部には、上流側の溪床勾配を上げると溪畔林等の埋没が進むことから、スリットを付けるものとした。また、放水路の大きさが不足していることから、放水路の改良も同時に行うものとする。

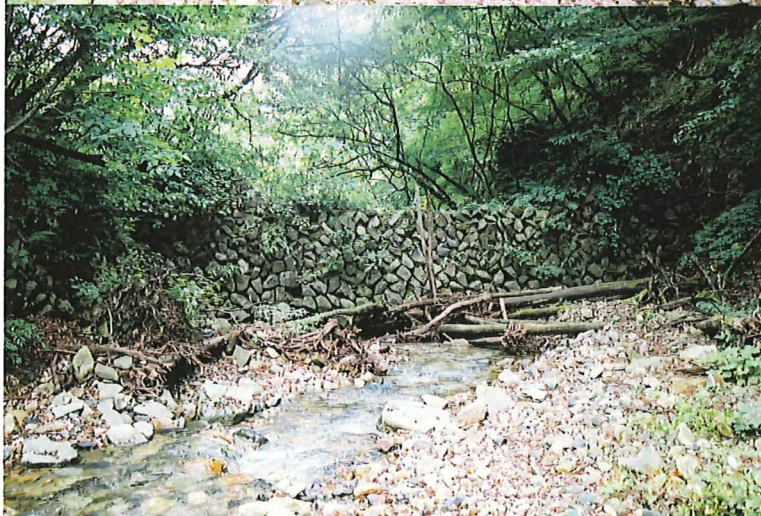
写真一21  
No3 ダムの上流側

近年では、平成 10 年 8 月 27 日に、台風 4 号による豪雨により（表一 3 参照）、旧水上町の各所で豪雨災害が発生している。赤谷川流域でも、台風 4 号の豪雨により大きな出水が記録されており、赤谷湖の流木量が平成 10 年から 11 年にかけて急増している（表一 4 参照）。調査地では、平成 11 年 8 月に、No3 治山ダムの副ダム破壊、本堤底抜け（または中抜け）、溪岸崩壊地の発生に起因した濁水の流出により、赤谷川・利根川の漁業被害が報告されている。このことから、平成 10 年 8 月及びその後の豪雨により、調査地では、大きな土砂移動が起こったと考えられる。

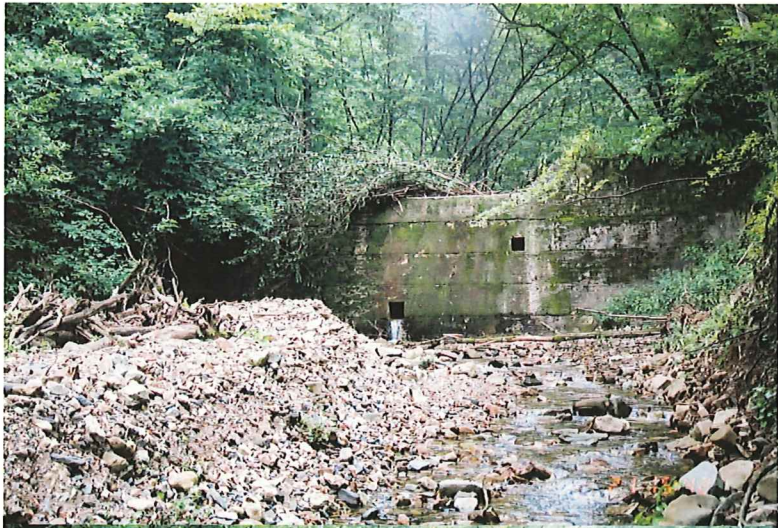
写真—28 No7 ダム

No7	単独ダム	昭和36年	玉石コンクリート	○	ほぼ満砂。最近土砂(流木)が堆積したと見られる。堆砂敷きは常水なし。	
No8	単独ダム	昭和52年	コンクリート	○	満砂。堆砂敷きは常水なし。	
支流(R17)	No9	単独ダム		○	満砂。	
	No10	未確認				
支流(R16)	No11	単独ダム		玉石コンクリート	△	満砂。老朽化が進んでおり、機能を維持するためには補修が必要な状態。
	No12	未確認				
	No13	未確認

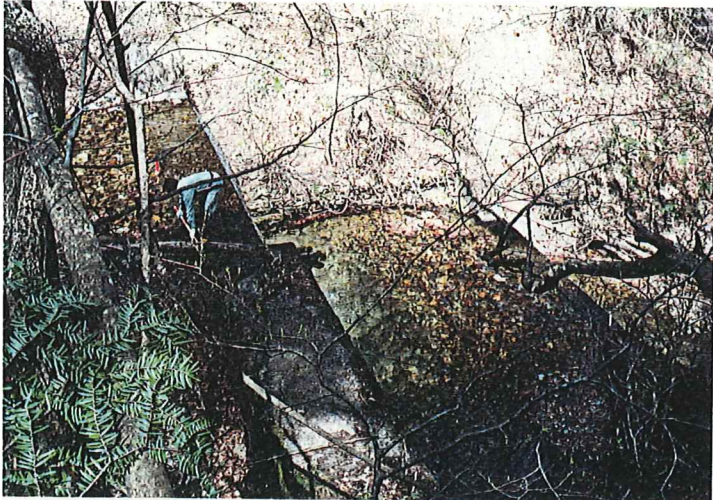
写真—31  
倒壊、底抜け前の No2 ダム（前堤、本堤）

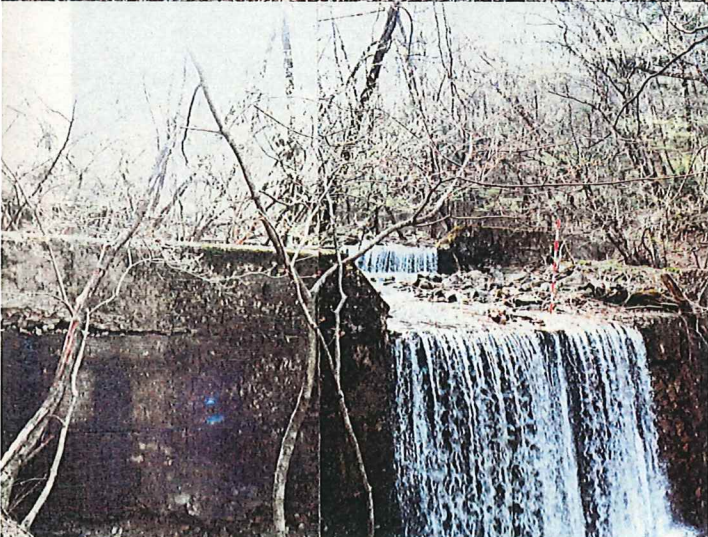
写真—33  
倒壊前の No4 ダムと No5 ダム

No5ダムの補修に合わせて、下流側に斜路を付けるものである。No5ダムは、背後に良好な溪畔林画成立した大きな堆砂敷をもち、山腹工の山脚固定も果たしており、倒壊すると影響が大きい。一方、その劣化及び洗掘は著しく、本来であれば、被災したNo4ダムが補修として建設されたように、新たなダムで置き換えることになる。
