三国山地／赤谷川・生物多様性復元計画（赤谷プロジェクト）

「茂倉沢における防災と溪流環境復元の両立を目指した治山事業」

総括報告書

林野庁関東森林管理局

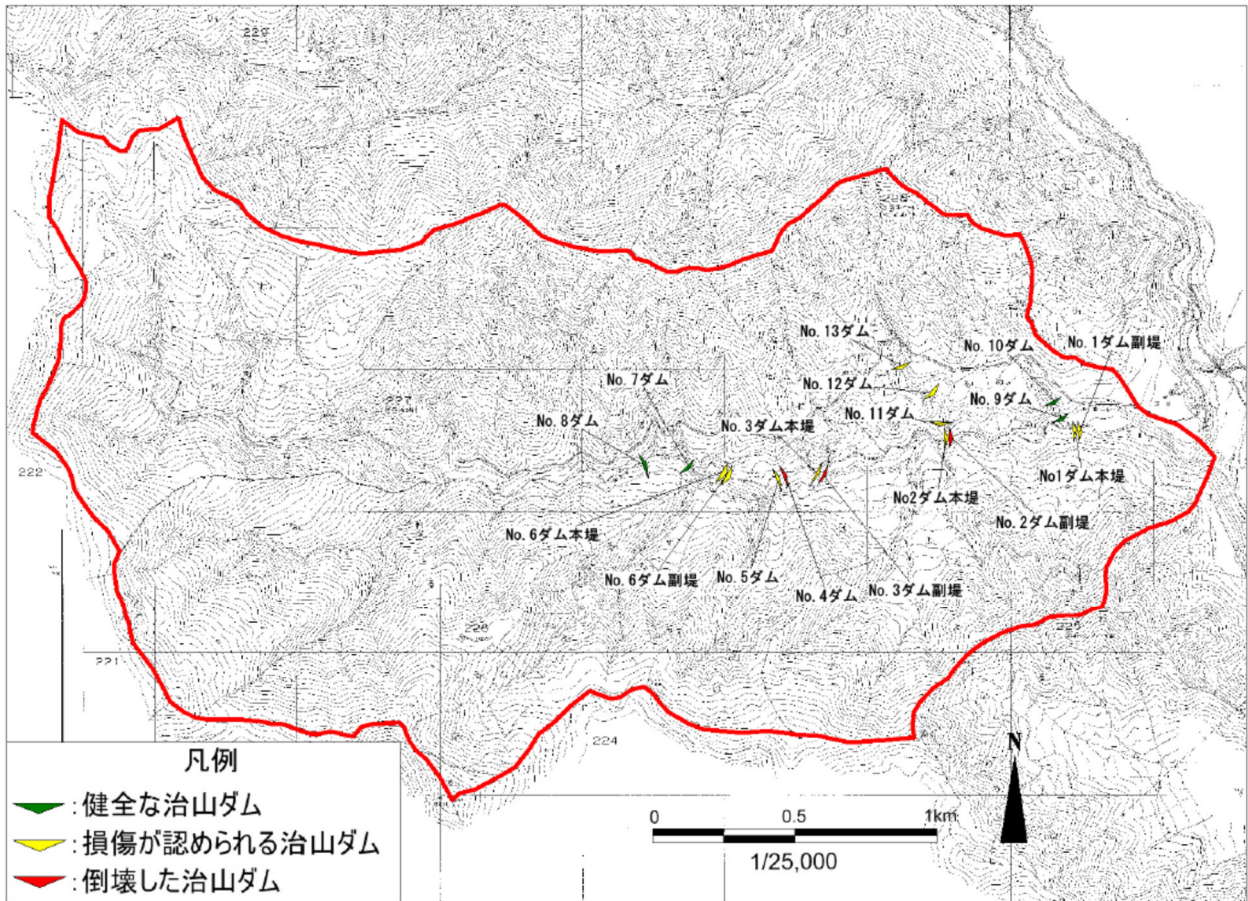
図2. 1-9 治山施設位置図 (平成17年度当時)

区分		施工年度	種別	*機能評価	状況	
本流	No. 1	前堤	昭和 51 年	コンクリート	○	岩着（凝灰角礫岩）？
		本堤	昭和 34 年	玉石コンクリート	△	満砂。右岸部漏水。老朽化が進んでおり、機能を維持するためには補修が必要な状態。右岸袖部背面に土砂堆積（草本侵入）。堆砂敷上流に多量の土砂が堆積し、溪畔林が埋没。
	No. 2	前堤	昭和 37 年	玉石コンクリート	×	破壊して跡形もない（溪床にコンクリート片がみられる）。平成 13 年には写真に写っているの、その後、破壊した。
		本堤	昭和 37 年	玉石コンクリート	×	左岸侵食により底抜け（高さ 2m）。上流側に流木堆積。上流の堆砂敷が侵食をうけて多量の土砂を排出している（数度にわたり流出）。倒壊の危険性あり。平成 13 年には満砂しているの、その後底抜けした。
	No. 3	前堤	昭和 34 年	玉石コンクリート	×	破壊。左岸袖から中央付近が残っている。平成 11 年 8 月時点で破壊を確認。
		本堤	昭和 27 年	練石積	×	中央部中抜けまたは底抜け（高さ 1m）。上流の堆砂敷が侵食をうけて多量の土砂を排出した痕跡がある。上流側に流木堆積。倒壊の危険性あり。平成 11 年 8 月時点において、破壊を確認、下流が濁ったとの報告がある。平成 13 年時点で、上流の堆砂敷が侵食された写真があり、その後も、流出が続いたとみられる。
	No. 4	補修（前堤）	昭和 35 年	玉石コンクリート	×	倒壊（底抜によるものと推定される）。中央部が完全倒壊している。平成 13 年時点で、洗掘（幅 8m、高さ 1m）が報告されている。背後のダムを補修するために設置されたと考えられる。
	No. 5	単独ダム（本堤）	昭和 28 年	玉石コンクリート	△	満砂。根固めの跡あり。下流面に亀裂がみられ老朽化。補修のために設置された直下流のダムが破壊したために、危険な状態にある。堆砂敷の右岸に山腹工施工地がある。
	No. 6	前堤	昭和 35 年	玉石コンクリート	△	下流面が老朽化。本堤とあわせて補修が必要な状況。
		本堤	昭和 28 年	玉石コンクリート	△	満砂。天端付近が欠損。下流面が老朽化。機能を維持するためには補修が必要な状態。平成 13 年時点で欠損している。

No. 7	単独ダム	昭和 36 年	玉石コンクリート	○	ほぼ満砂。最近土砂（流木）が堆積したとみられる。堆砂敷きは常水なし。	
No. 8	単独ダム	昭和 52 年	コンクリート	○	満砂。堆砂敷は常水なし。	
支流（R17）	No. 9	単独ダム			○	満砂。
	No. 10	未確認				
支流（R16）	No. 11	単独ダム		玉石コンクリート	△	満砂。老朽化が進んでおり、機能を維持するためには補修が必要な状態。
	No. 12	未確認				
	No. 13	未確認
