# 上秋津区域の治山対策に関する技術検討会（第1回）

## 資料-4

令和元年 10月29日

近畿中国森林管理局

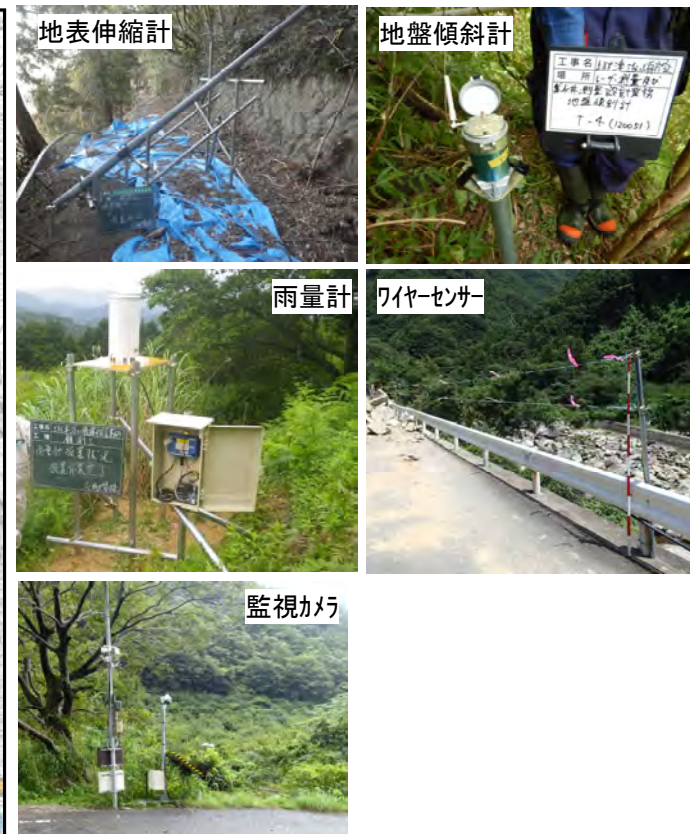
写真 7.1.1 観測計器写真

雨量計及び地表伸縮計 S-1～S-7 を観測機器とする監視体制となっている。

- 地表伸縮計 S-1～S-4 によって、地すべり性の変位 (A, A-1 及び A-1-1, 2 ブロック) は概ね捉えることが出来ている。
- 7月28日に発生した末端部の崩壊(硬質な砂岩が短時間で発生したブロックトップリング)については、地表伸縮計計には特異な変位が認められず警戒等の発報に至らなかった。
- 7月28日の崩壊は注意報(時間雨量30mmで発報)の解除後(降雨停止後12時間で解除通報)10時間以上を経た後に発生した。

- 7月28日崩壊を受けて、地表伸縮計3基(S-5～S-7)を追加設置し、地表伸縮計S-3,4と同様の監視体制に組み込んで監視を継続している。
- 更に、地盤傾斜計(地表の微小な傾斜変化を計測)9基を崩壊箇所頭部に追加設置した。今後は地盤傾斜計を取り入れた監視体制の構築を図ることとする(図7.1.2参照)。

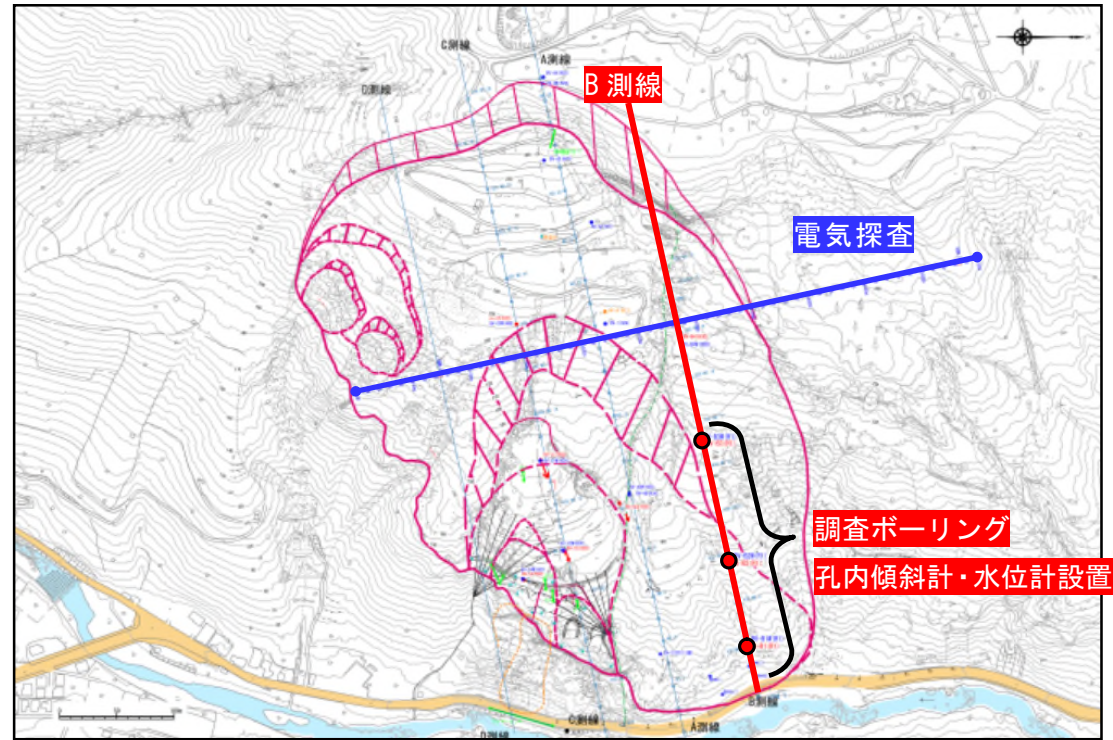
図 7.4.1 今年度の調査計画図

今年度調査として、既設観測機器による継続観測及び監視を行うと共に、B測線における調査ボーリング及び電気探査を実施する予定である。

電気探査については、2時期（多雨期と寡雨期）において探査を実施し、その差分から地すべりに起因する地下水位の上昇範囲・上昇幅等を把握し地下水排除工計画に資することとしている。
