課 題	1 育成複層林施業技術の開発（25 最大収益施業体系の確立を統合）				開発期間	昭和 62 年度～ 令和 35 年度	
開発箇所	三室 7 0 4 わ	担当部署	森林技術・支援 センター	共 同 研究機関		技術開発 目 標	3（1）
開発目的 （数値目標）	国土保全、水源涵養等の公益的機能を恒常的に発揮しつつ、地力の維持増進や保育の省力化等、その効果を十分発揮させるための複層林施業技術の確立と普及に努める。						
実施経過	<p>昭和 60 年に、最大収益林としてヒノキ 51 年生の林分において、複層伐（更新伐、材積率 44%の単木択伐）を実施した箇所を一部利用して、昭和 63 年度にヒノキ（2,000 本/ha）を植栽し、育成複層林試験地として 2.10ha を設定した。その後、相対照度、上木下木の生長量等調査を行った。設定時の標準地内（0.14ha）の上木は、93 本（21.07m³）成林し、D20 cm、H14mであった。下木は 302 本、平均苗長は 69 cm、林内相対照度は 20.1%であった。</p> <p>平成 8 年度 課題 1: 相対照度測定、上木・下木成長調査</p> <p>平成 9 年度 課題 1: 経過観察</p> <p>平成 10 年度 課題 1: 下木成長調査 平均樹高 251 cm（68～503 cm）</p> <p>平成 11 年度 課題 1: 経過観察</p> <p>平成 12 年度 課題 1: 相対照度測定、上木・下木成長調査</p> <p>平成 13 年度 課題 1: 経過観察</p> <p>平成 14 年度 課題 1: 上木・下木成長調査</p> <p>平成 15 年度 課題 1: 相対照度測定、上木・下木成長調査</p> <p>平成 16 年度 課題 1: 相対照度測定、上木・下木成長調査</p> <p>平成 17 年度 課題 1: 経過観察、現地検討会、中間報告</p> <p>平成 18 年度 課題 1: 相対照度測定、上木・下木成長調査</p> <p>平成 19 年度 課題 1: 相対照度測定、積算日射量測定</p> <p>平成 20 年度 課題 1: 上層木の間伐及び搬出、相対照度測定、下層木被害調査</p> <p>平成 21 年度 課題 1: 相対照度測定、上木・下木成長調査</p>

開発成果等

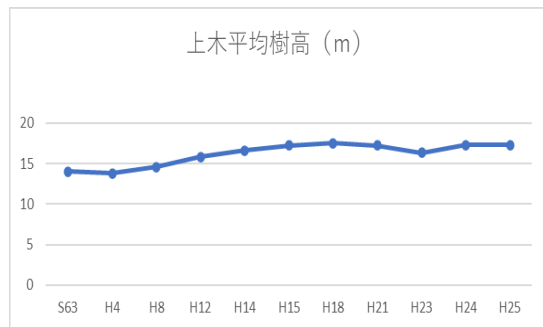
図1 上木平均樹高の推移

上木と下木の平均樹高の推移を図1、図2に、下木の成長に対する現実林分収穫予想表との比較を図3に示す。平成 25 年度の最終調査時点において、上木は、77 年生のヒノキが 67 本(479 本/ha)、平均胸高直径 28cm、平均樹高 17.3 mで、これは近畿中国森林管理局兵庫・岡山地方の現実林分収穫予想表のヒノキ 2 等地に相当する。下木のヒノキは平均樹高 4.8m で、同収穫予想表から 2 等地の 26 年生の平均樹高 8.1m より 3.3m 低く、照度不足が成長不良の原因であったと考えられる。

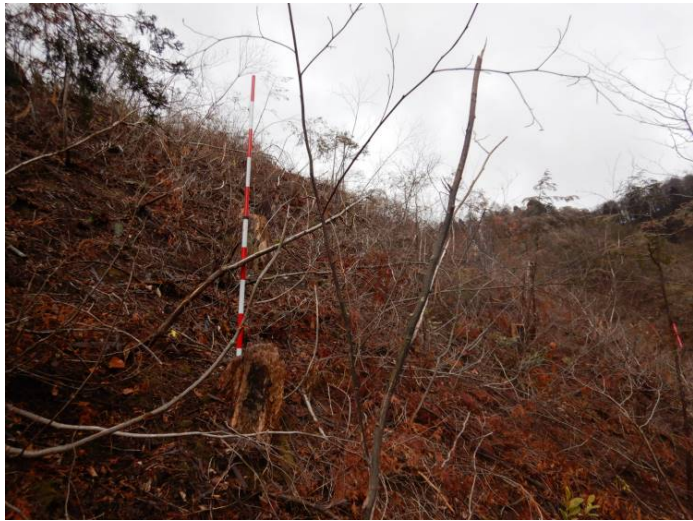
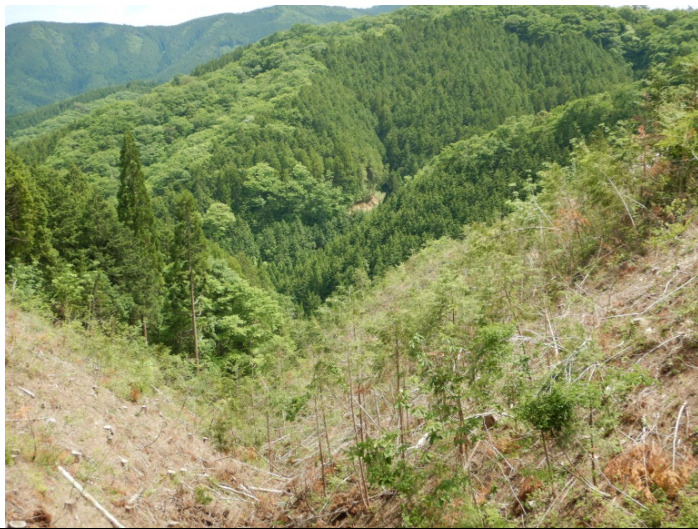
育成複層林技術(撮影日 令和2年2月)【終伐区】伐採後の状況

終伐区(上木伐採率 100%)における下木の損傷率は 88%となり、非常に高い値となった。これは、集材時にスイングヤーダを活用したことで、伐倒した樹木を林床から十分吊り上げることができず、林床を引きずりながら集材することとなったためと考えられる。また、受光伐区(上木伐採率 35%)における下木の損傷率は 15%となり、終伐区と比較すると低い値となった。これは、上木の伐採を列状としたため、下木の損傷が限られた区域のみとなったためと考えられる。
