# 平成30年 7 月豪雨災害に係る 治山復旧計画方針検討会

## 治山復旧計画方針 【暫定版】

平成31年 3 月

近畿中国森林管理局

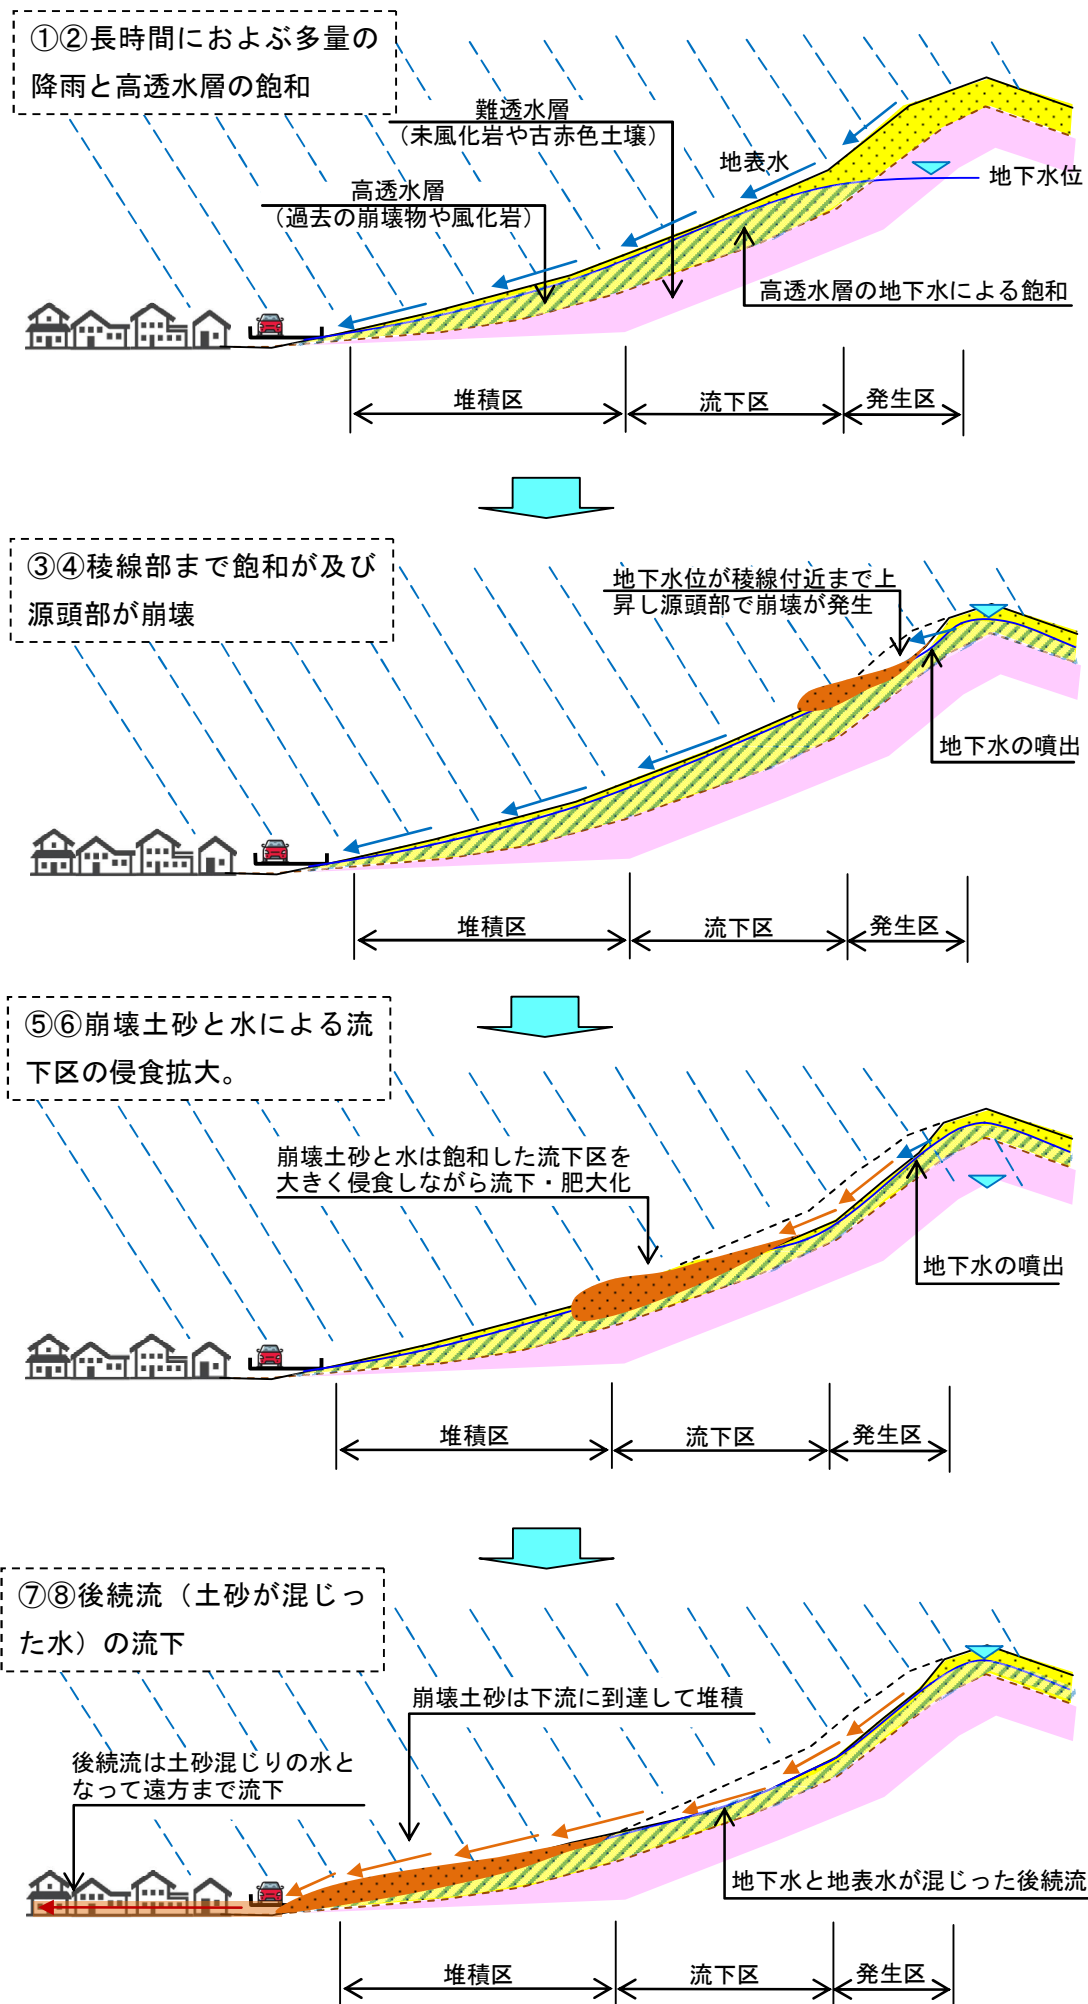
図. 8 荒廃発生メカニズムの模式図

諸因子の分析結果を踏まえると、調査地における荒廃発生メカニズムについて以下のよう  
に推察すると共に次項図. 8 に模式図を示す。

⑥高濃度となった土砂は溪床上や溪床内の巨石や巨礫をともなって流下するため、極めて大きな外力が発生することから既設治山を越流する際に袖部が位置する溪岸や堤底部において洗掘作用が起こると共に発達に伴ってダムの堤体が破壊されることがある。また、破壊した堤体に水平方向の外力と浮力を作用させることから、堤体のコンクリート片を遠方まで押し流すことがある。

⑧後続流は土砂と水が混じった濁水となって下流の道路や住宅に広く氾濫する。

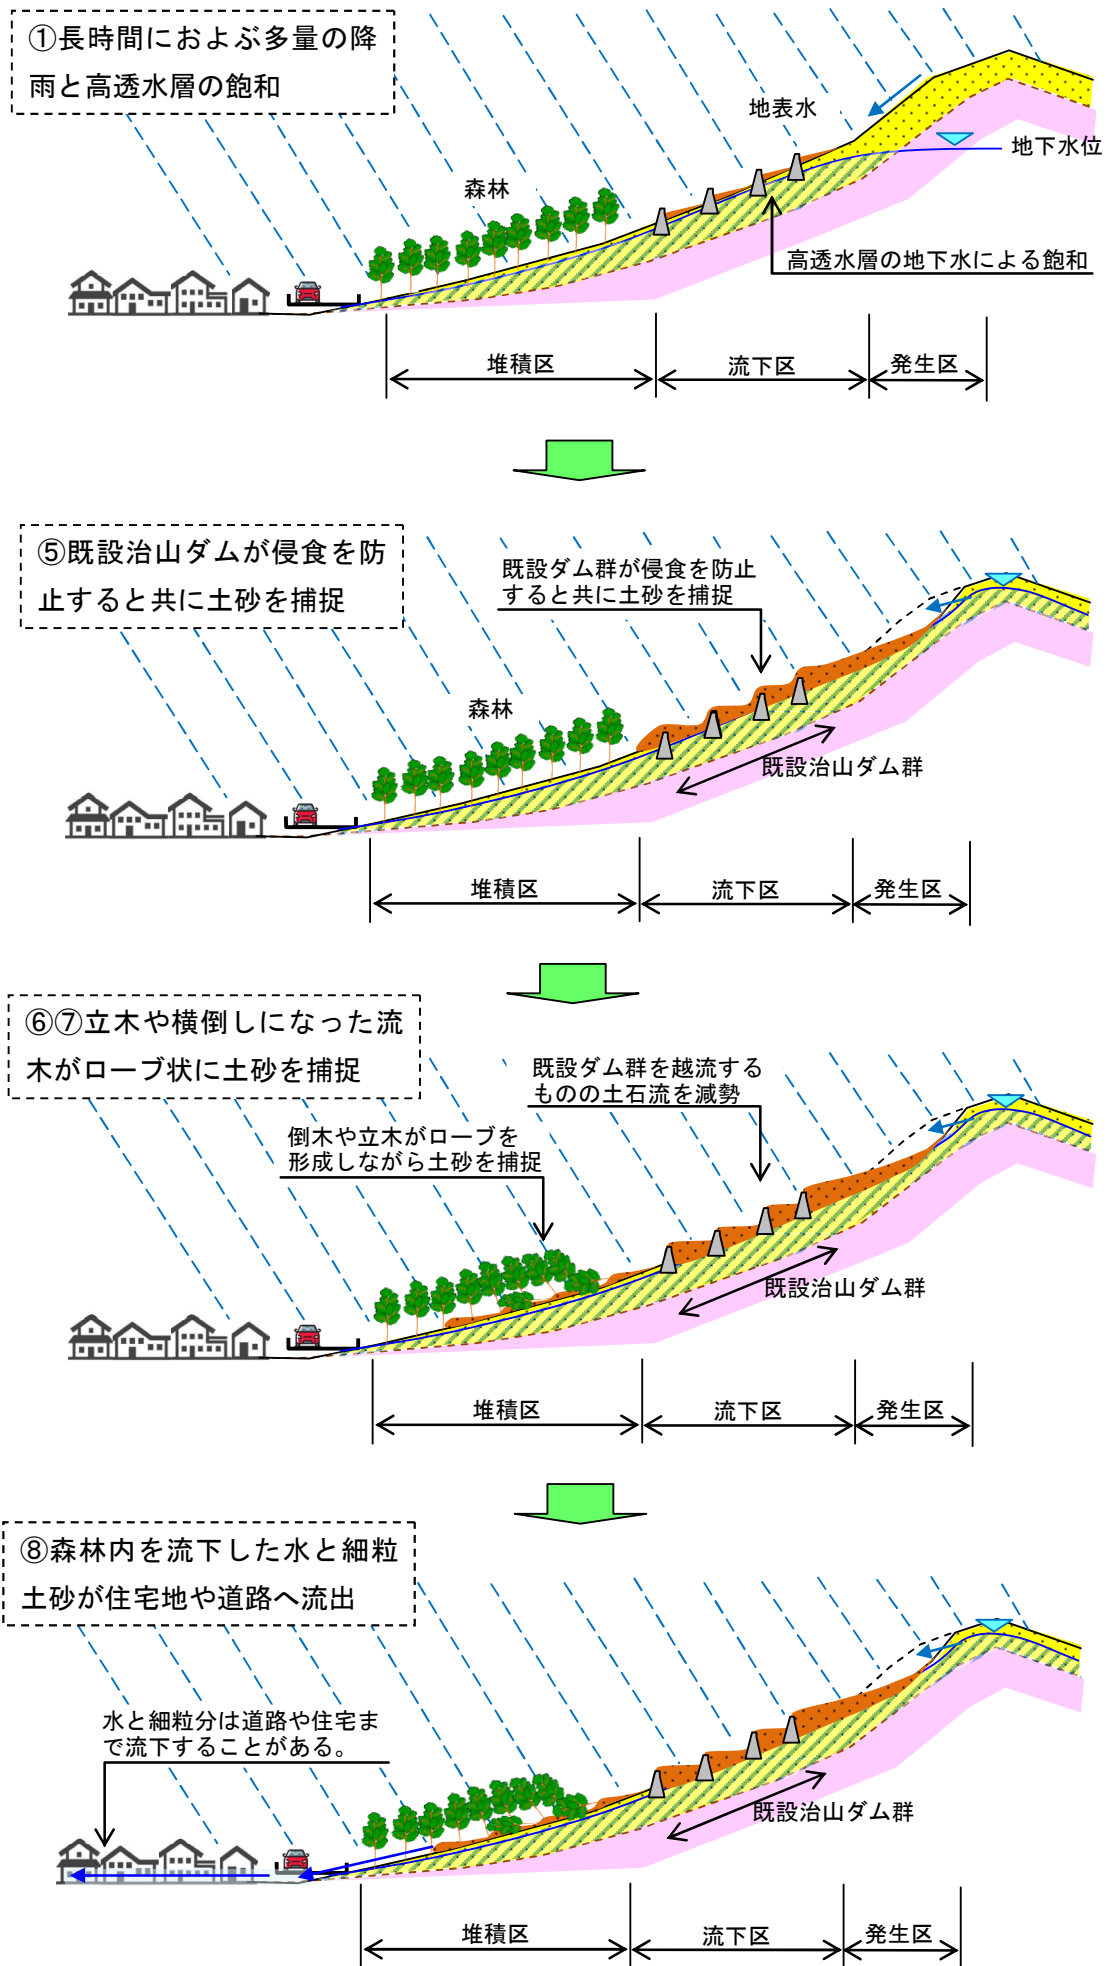
図.9 既設治山ダム及び森林による土砂流出減勢メカニズムの模式図

荒廃発生メカニズムをふまえ、既設治山ダム及び森林による土砂流出減勢メカニズムについて以下のように推察すると共に次項図. 9 に模式図を示す。

⑤崩壊土砂と水が流下区間の溪床を流れ下る際、既設治山ダムにより溪床が固定されており縦横侵食が発生しないため、流下する土砂と水は溪床の侵食を誘起せずに越流する。このため溪床の施設を越流する土砂は、高濃度とならないことから巨石や巨礫を移動させることが出来ない。また既設治山ダムの堆砂敷により流下区間が緩勾配となっていたため流速が低下し、巨石や巨礫を含む土砂が捕捉されると共に比較的低濃度な水と土砂が林帯へ流入する（既設治山ダムによる減勢効果：図. 23 土石流シミュレーション結果参照）。

⑥林帯に流入した土砂と水は 10° 前後の堆積区においてローブの集積体を形成しながら減速する。土砂は比較的大径な立木と衝突することで急激に減速してローブを形成し、先端に主として粗粒物質を堆積させながら停止する（大径木による減勢効果）。また、ローブは治山ダムの堆砂敷のように上流側へ平坦面を形成するため、一部の細粒な土砂はローブ上流側背面に堆積する。流木（ながれぎ）が立木によって横断方向に捕捉されることによってローブが形成されることもある。

⑦ローブを越流若しくは迂回する土砂の流れは流速が低下しているため、比較的小径な立木であっても土砂を捕捉できる（小径木による減勢効果）。(参考資料図. 20)

⑧森林により捕捉できなかった細粒土砂（ウォッシュロードを含む）が混じった水は大径木と小径木の間隙を縫うように流下する。草地において細粒土砂は振るい落とされて水のみが流下することがあるが、今回の山地災害発生箇所（堆積区）の殆どが広葉樹二次林や人工針葉樹林であるため、このような草本類等による細粒土砂の捕捉及び振るい分け作用は期待できず、住宅地や道路まで流出することがある。
