平成 30 年台風 21 号等被害に係る 森林再生全体計画(貴船・鞍馬)

令和 2 年 3 月
近畿中国森林管理局

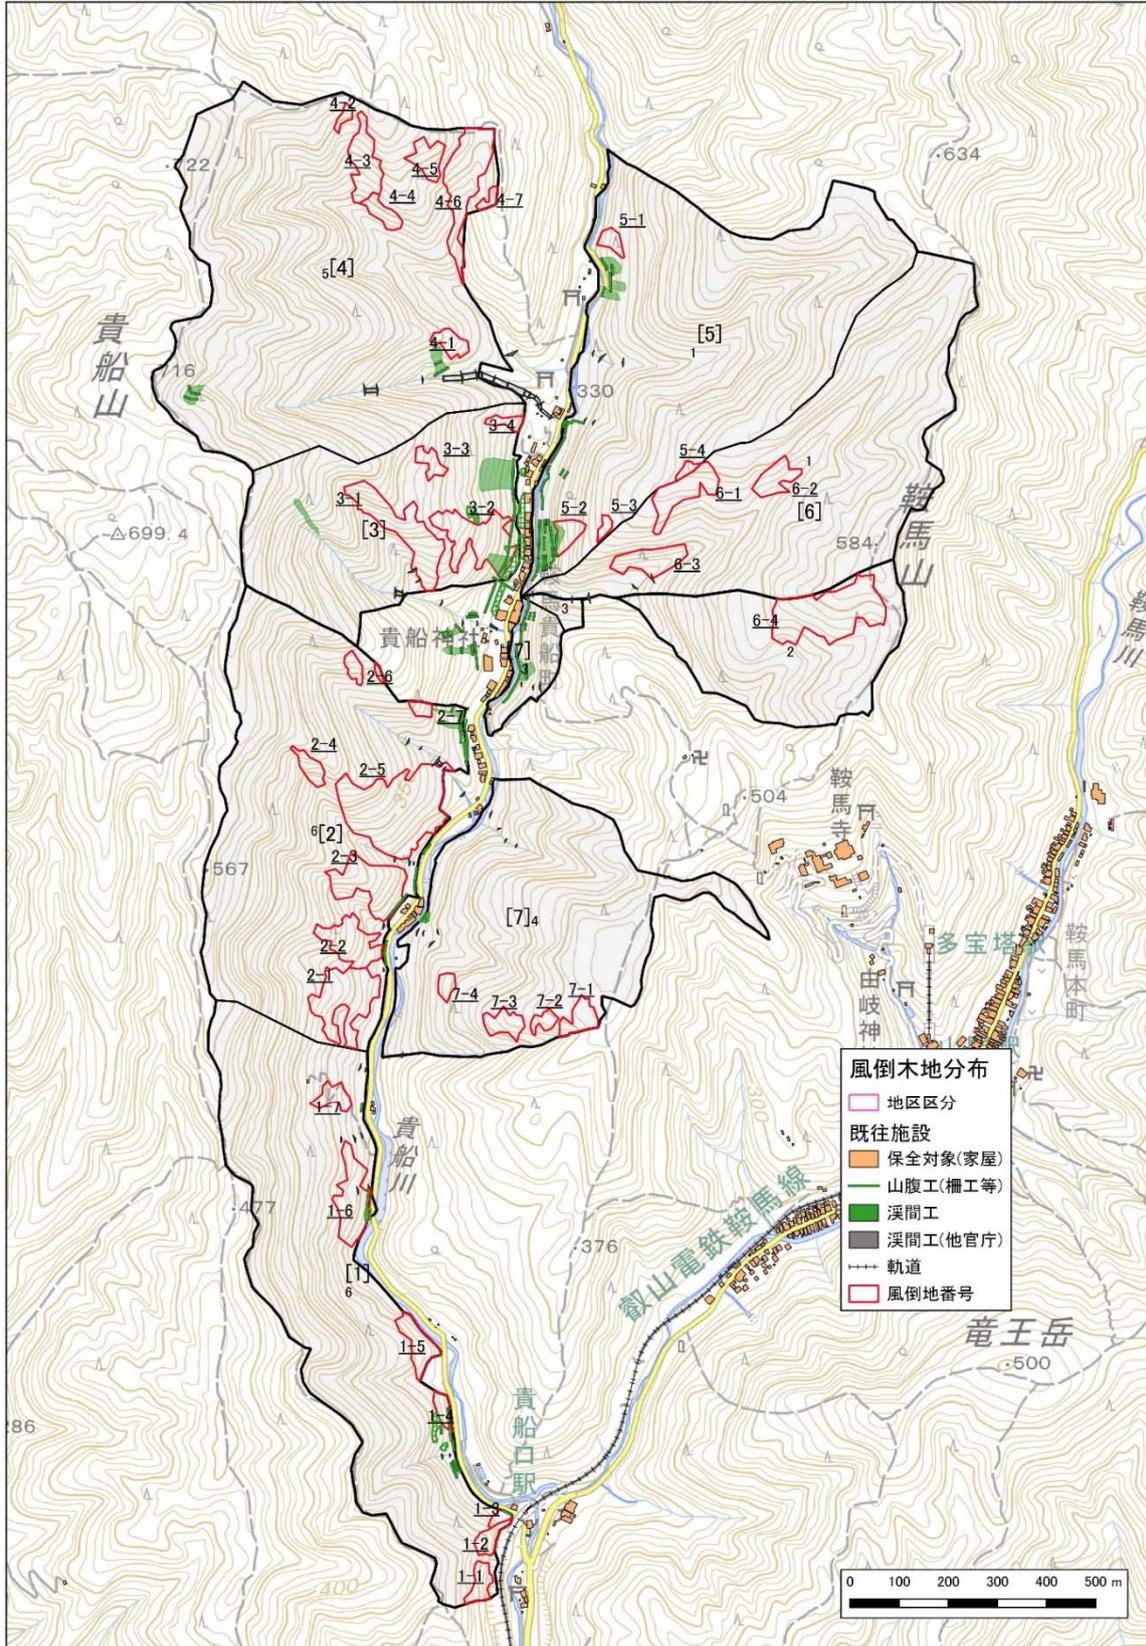
図 2.4 風倒被害木エリア

被害対策対象林分 132 箇所について、森林再生に係る整備計画を検討するため、図 2.4 に示す 37 箇所の風倒木被害地エリアに区分した。

顕著な風倒木被害を発生させている箇所は、貴船川本流沿いの右岸であり、ほぼ全て北側に向かって倒伏、南北方向にスリット状、共倒れ状の被害を受けていた(写真 2.1 参照)。北向き斜面ではその倒伏角度が大きく、根株が浮き上がり斜面表層がかく乱されている(写真 2.2 参照)。

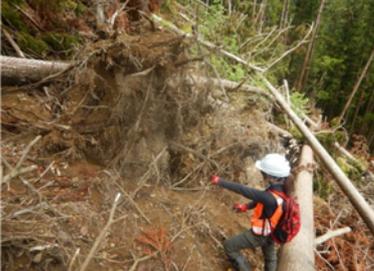
倒伏被害木

根が地面から一部または完全に浮き上がり、根元から倒伏しているもの。
幹曲がり被害木

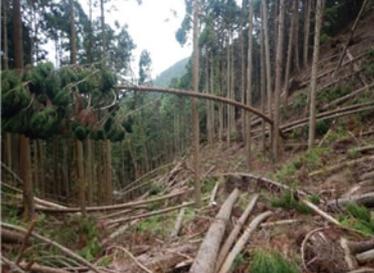
根は浮き上がっていないものの、幹が根際から湾曲、または傾斜しているもの。
折損被害木

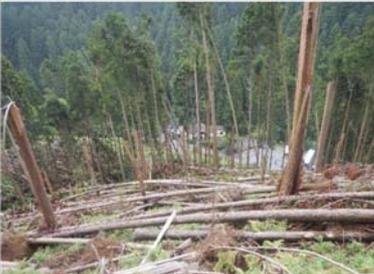
せん断、裂断、ねじれ等で、幹の途中または先端部が折れているもの。

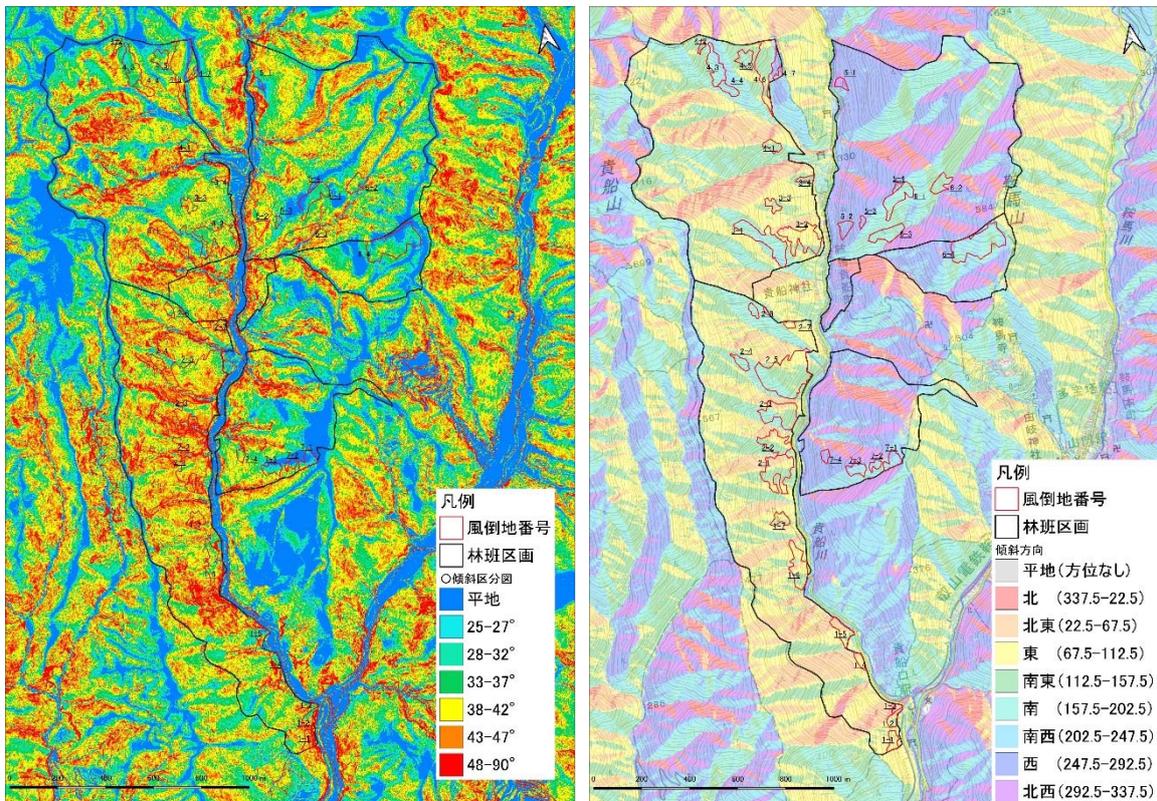
図 2.8 傾斜分布と方位分布

当該国有林における傾斜分布と斜面方位分布を図 2.8 及び図 2.9 に示す。被害箇所は平均傾斜は $35\sim 45^\circ$ となっており、 $38\sim 42^\circ$ がもっとも頻度が高い。倒木発生地も同傾斜区間での発生が高くなっている。方位は、当該国有林全体では東向き斜面が多いが、風倒被害地の多くは、南～南東～東向き斜面で発生している。台風の猛烈な暴風、進行経路や風向き、斜面や傾斜などの地形条件が、風倒木の被害発生に大きく影響したと考えられる。

貴船川流域において、風倒木被害の多くは、地盤が脆弱な断層地形の急傾斜地で発生している。風倒木処理には作業道開設が有効であるが、傾斜 35° 以上の場所で発生している上、地すべり状の地形や過去の崩壊地、侵食地、匍行斜面等が分布し、地質・地形的に脆弱な状況にある。そのため、作業道開設による風倒木処理を回避すべき箇所が多くある。

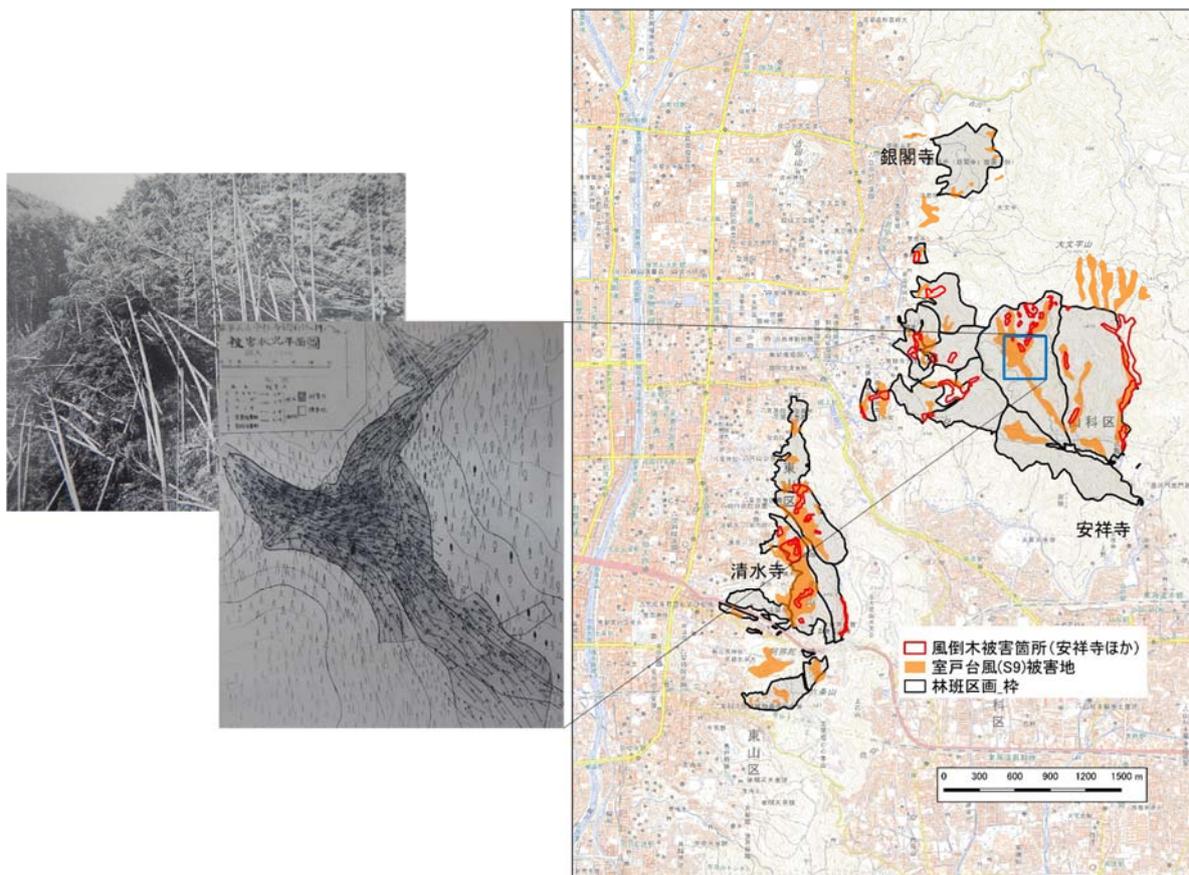
図 2.11 京都市東部の国有林(高台寺、安祥寺、阿弥陀ヶ峰)における再度災害

平成 30 年 9 月 4 日、京都市中京区では最大瞬間風速 39.4m の南風が観測されている。前述のとおり、地形によって風は収束し加速するため、貴船川流域では最大瞬間風速 40m/s 以上の南風を記録した可能性がある。このように、「非常に強い」勢力をもつ台風が台風 21 号と同様の経路を通過すると、大阪平野や京都盆地へ南風が流入し、今後も風倒木被害を繰り返す可能性がある。1932 年の室戸台風は、台風 21 号とほぼ同じ経路を通過し、高台寺国有林や安祥寺国有林において大規模な風倒木被害が発生させ、一部は台風 21 号によって再度被害を受けている(図 2.11 参照)。

このため、当地域の森林再生に当たっては、今回と同程度の強風が発生しても風倒被害の発生を防止できるよう、森林の施業のあり方や植栽樹種を検討していくことが望ましい。
