## 2013 年 7 月 28 日に島根県西部で発生した崩壊について（速報版）

大丸裕武（森林総合研究所・水土保持研究領域山地災害研究室）

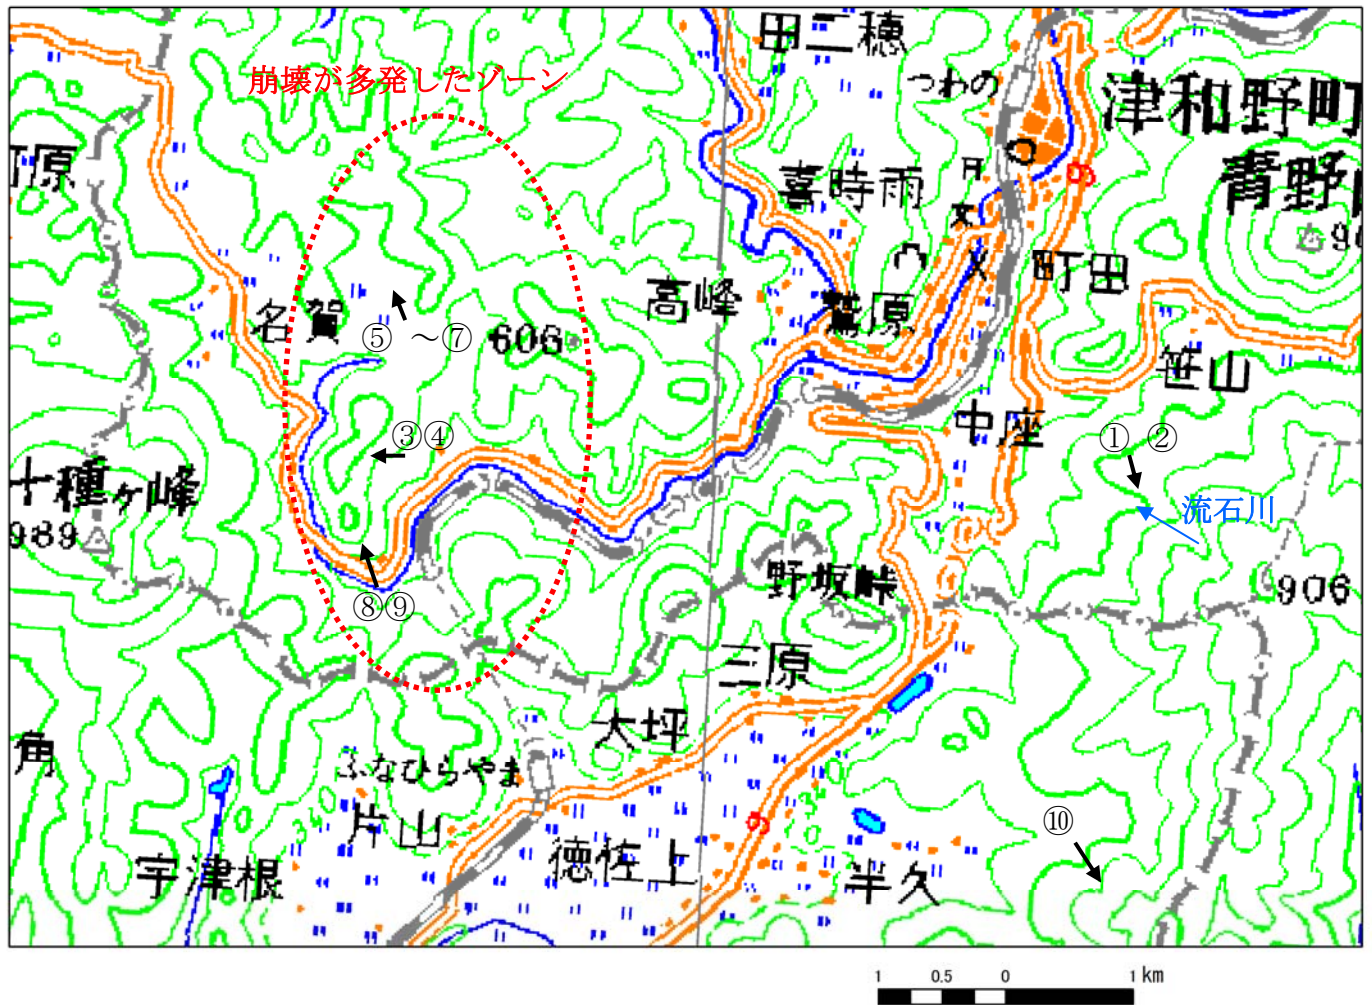
図1 空撮写真撮影位置 (①～⑩)

崩壊の多くは津和野町南西部の山地で見られた（図 1）。筆者が確認できた範囲では、崩壊の大部分は産総研のシームレス地質図（図 2）の白亜紀の酸性岩類（主として流紋岩）の分布域で発生している。中でも津和野町名賀（なよし）地区では多くの崩壊が発生し、とくに名賀川の曲流部の白井地区から木尾谷と高峰山の間の谷に沿って南北に伸びるゾーンに崩壊が集中している（図 1 の赤色点線内の区域；写真 3～9）。筆者が観察できた限りでは、名賀地区の崩壊は全て表層崩壊で深層崩壊は見られなかった。植生との関係に注目すると若齢林地や伐採跡地（写真 3～7）だけでなく、人工林（写真 8）、広葉樹林の斜面（写真 1）からも崩壊が多数発生している様子が観察された。また、名賀地区の南部では人工林で発生した崩壊の下流に、多量の流木が流出している箇所も見られた（写真 8、9）。全体としては、崩壊の分布は雨量の集中域に対応していると推定される。
