# 上秋津区域の治山対策に関する技術検討会（第3回）

## 資料-3 観測結果

令和2年 5月

林野庁近畿中国森林管理局

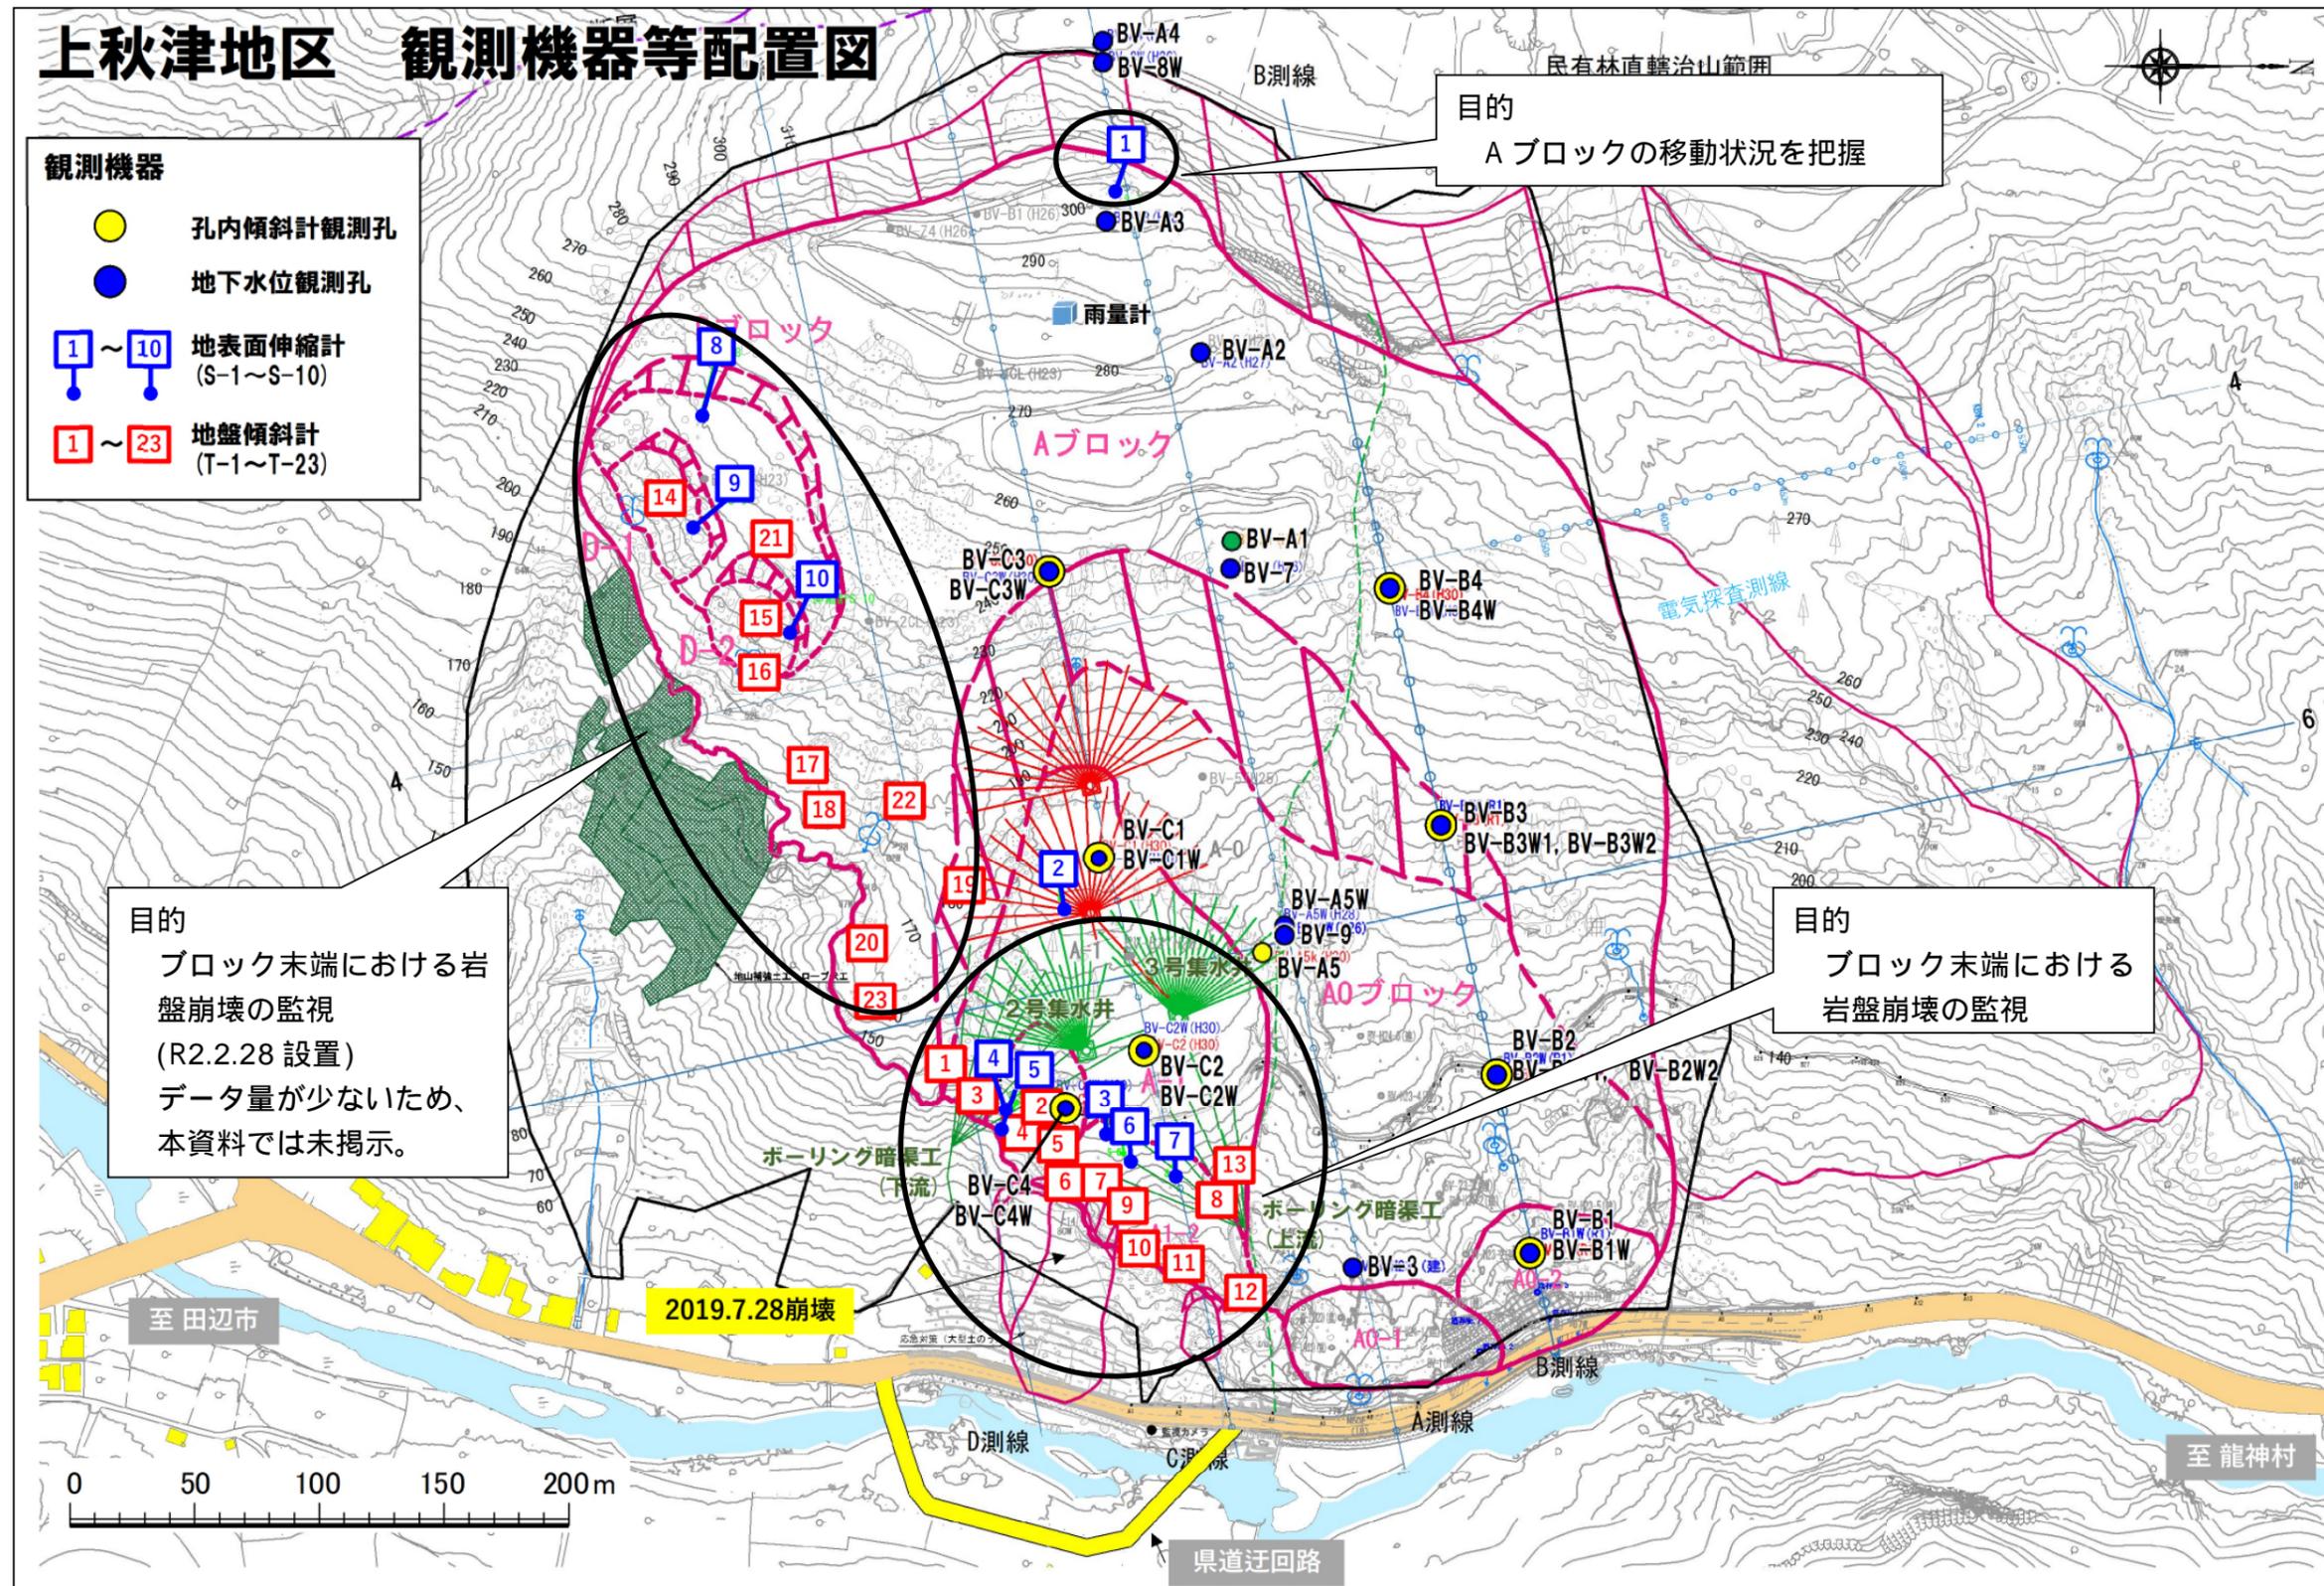
図 1-1 観測機器等配置図

観測機器の配置図を以下に示す。既存の地すべりの観測機器として、地表面伸縮計（10基）孔内傾斜計（9孔）、地下水位計（18孔）、地盤傾斜計（23基）を設置している。  
このうち、地表面伸縮計（3基、S-8～S-10）、地盤傾斜計（10基、T14～T23）は、Dブロック地すべり末端部の崩壊監視強化のため、令和2年2月に設置した機器である。

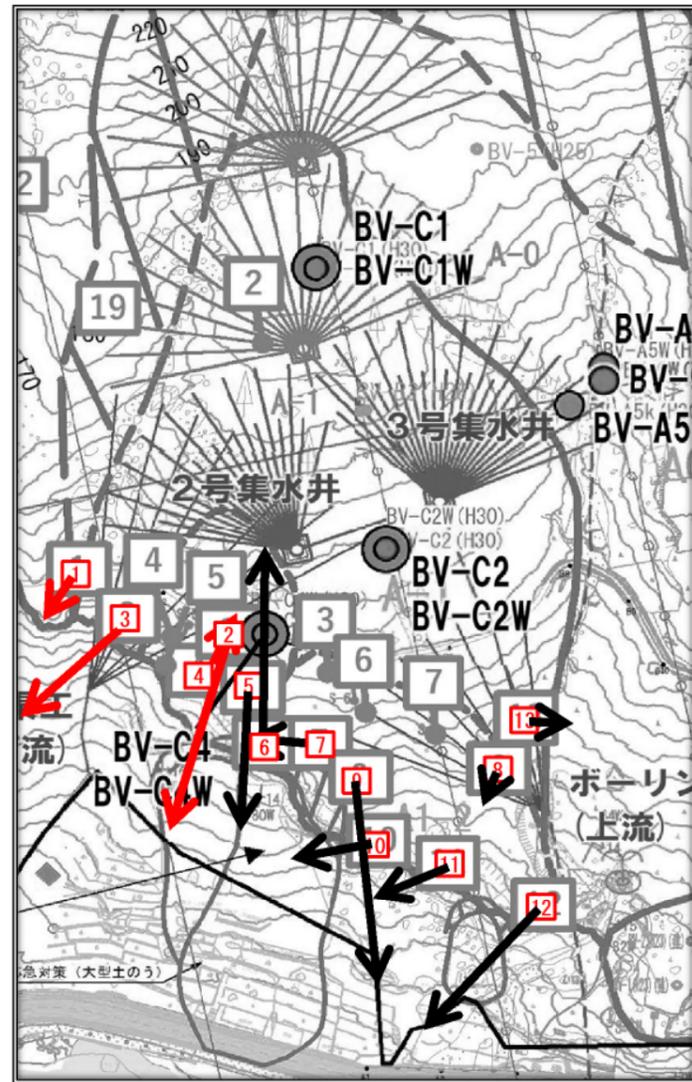
図 2-3 地盤傾斜計観測結果(1)

- ・2019年8月台風10号による大雨で多数の地盤傾斜計で顕著な変位を示したが、以降は著しい変位の増加は認められない。
- ・T-3およびT-9では定常的に緩慢な変位の累積が認められる（変位速度の加速が認められないことから、現状での崩壊予測は困難）。
- ・T-2、T-6、T-8では、2019年12月～2020年1月以降に変位の累積が生じている。
- ・T-5、T-7では、断続的な変位の累積が認められる。降雨との関係性は不明瞭。

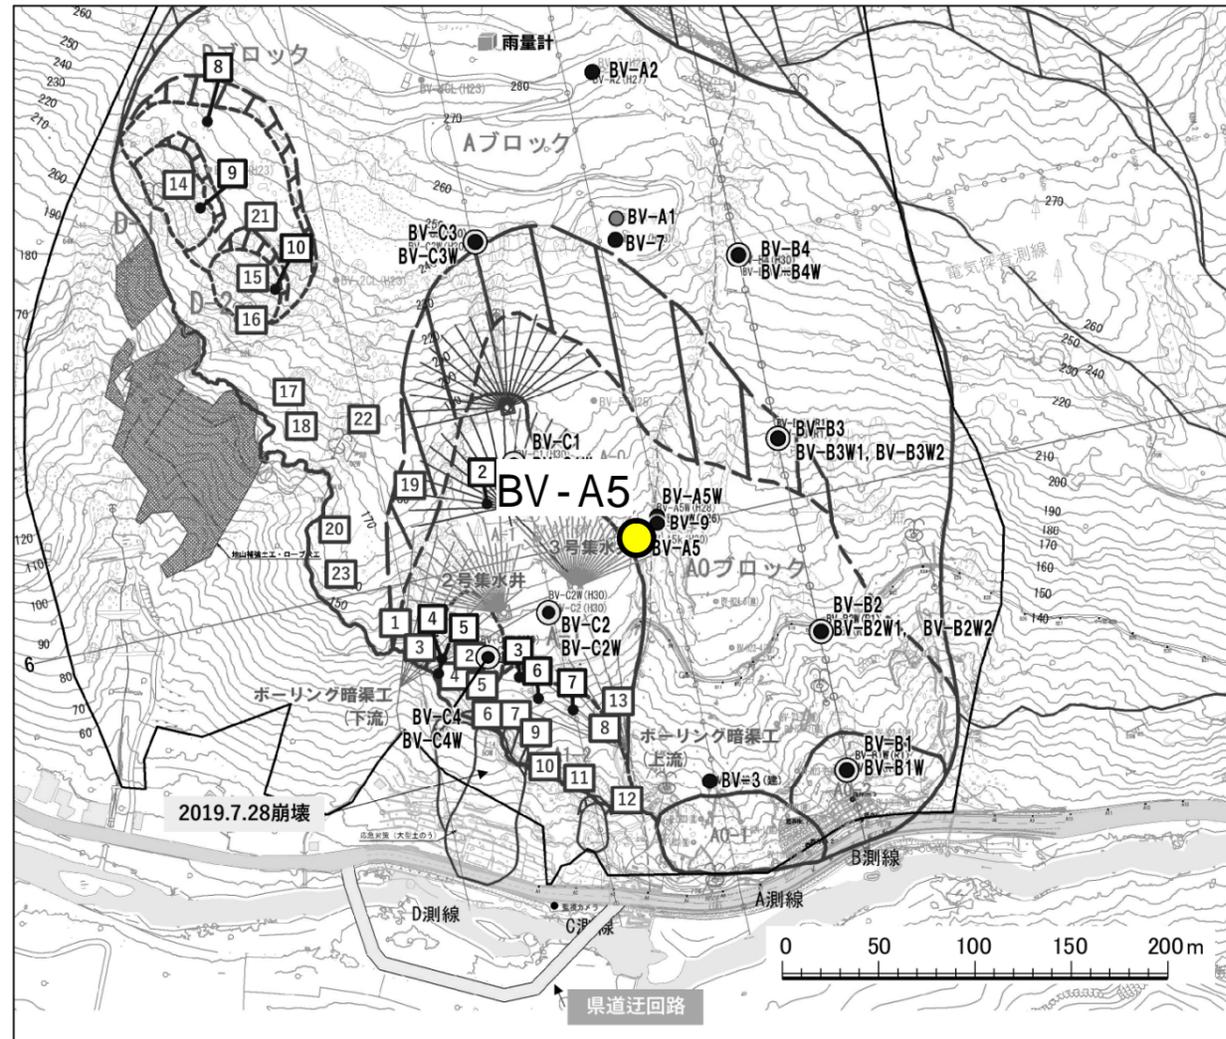
孔内傾斜計観測孔位置図

- ・ GL-33.75m(Ls2 下面)および GL-16.18m(Ls1 下面)で顕著な変位の累積が認められていた。
- ・ 2019年6月7日にパイプ変形により GL-15.5m 以深が観測不能となっている。
- ・ GL-7.55m でわずかに変位の累積が認められる。

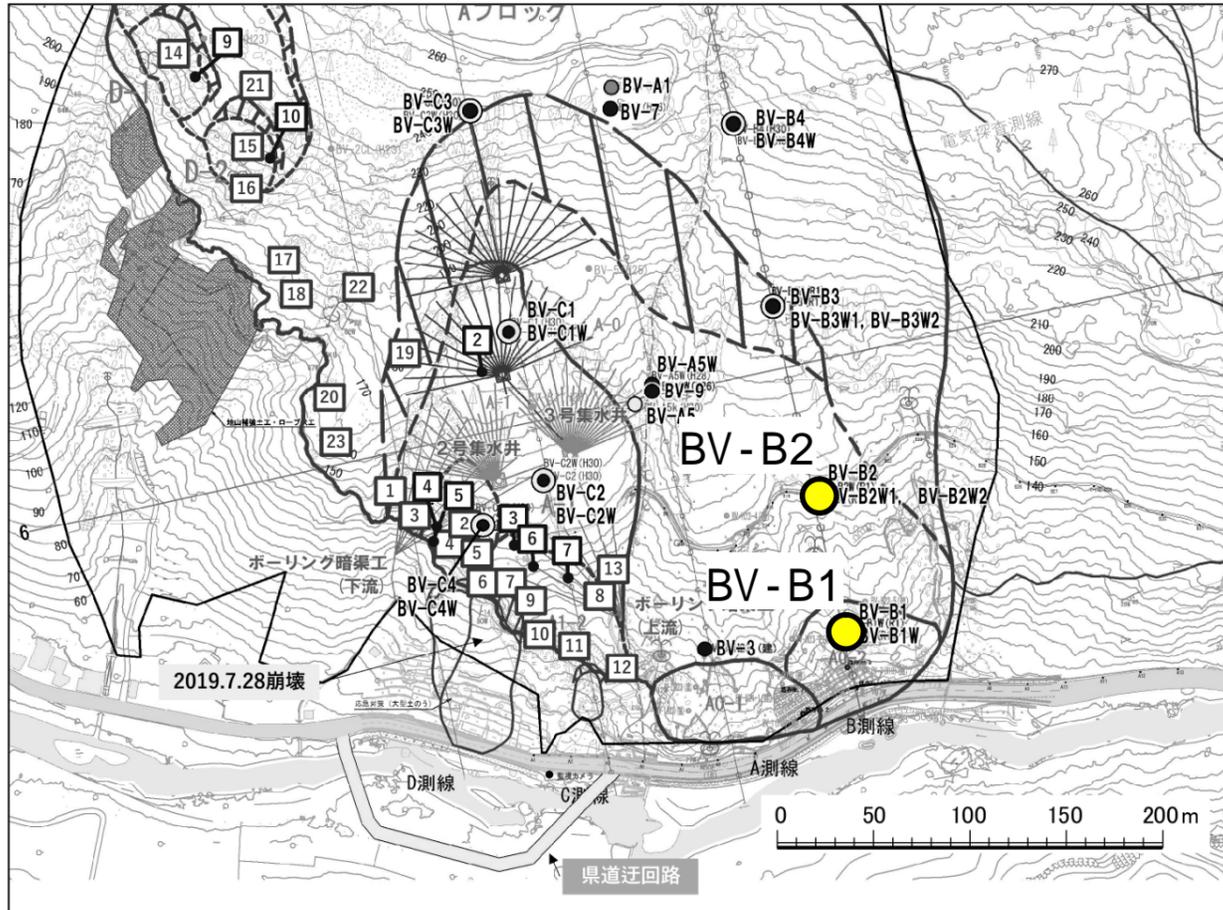
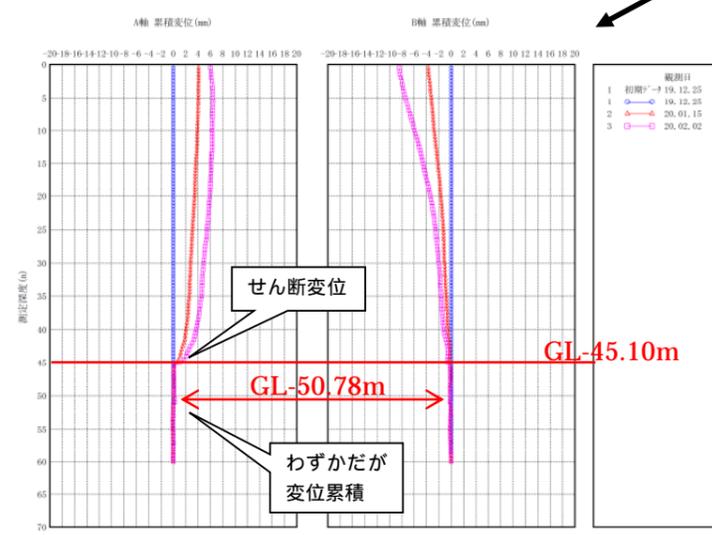
図 2-8 孔内傾斜計観測結果(2)

- BV-B1, B2, B3 孔は 2019 年 12 月 ~ 2 月にかけて観測孔を設置し観測を開始した。
- BV-B1 および BV-B2 孔ではコア観察で Ls2 の下面とした深度でせん断変位が生じている。
- また、BV-B2 孔では Ls3 内 (GL-50.78m) でもわずかに変位の累積が認められる。

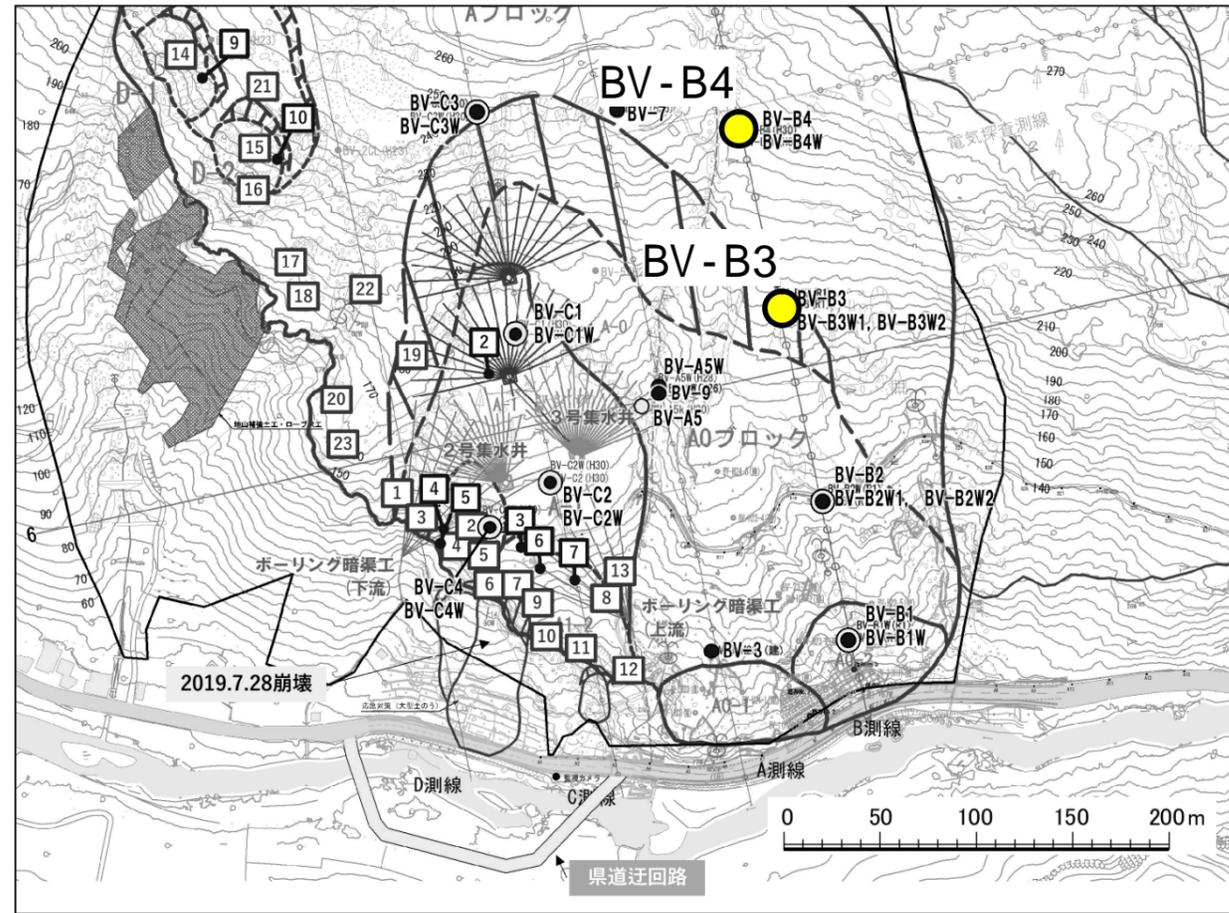
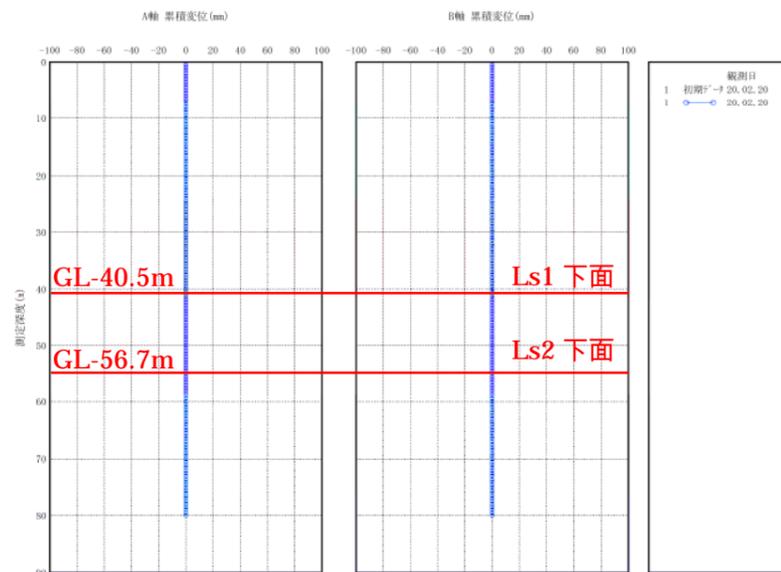
図 2-9 孔内傾斜計観測結果(3)

- BV-B4 孔は BV-53.65m(Ls2 下面) および 36.15m(Ls1 下面) において顕著な変位の累積が認められていた。
- BV-B4 孔は 2019 年 9 月にパイプ変形により GL-36.0m 以深が観測不能となっている。
- BV-B3 孔は、2020 年 2 月に初期値を計測した。

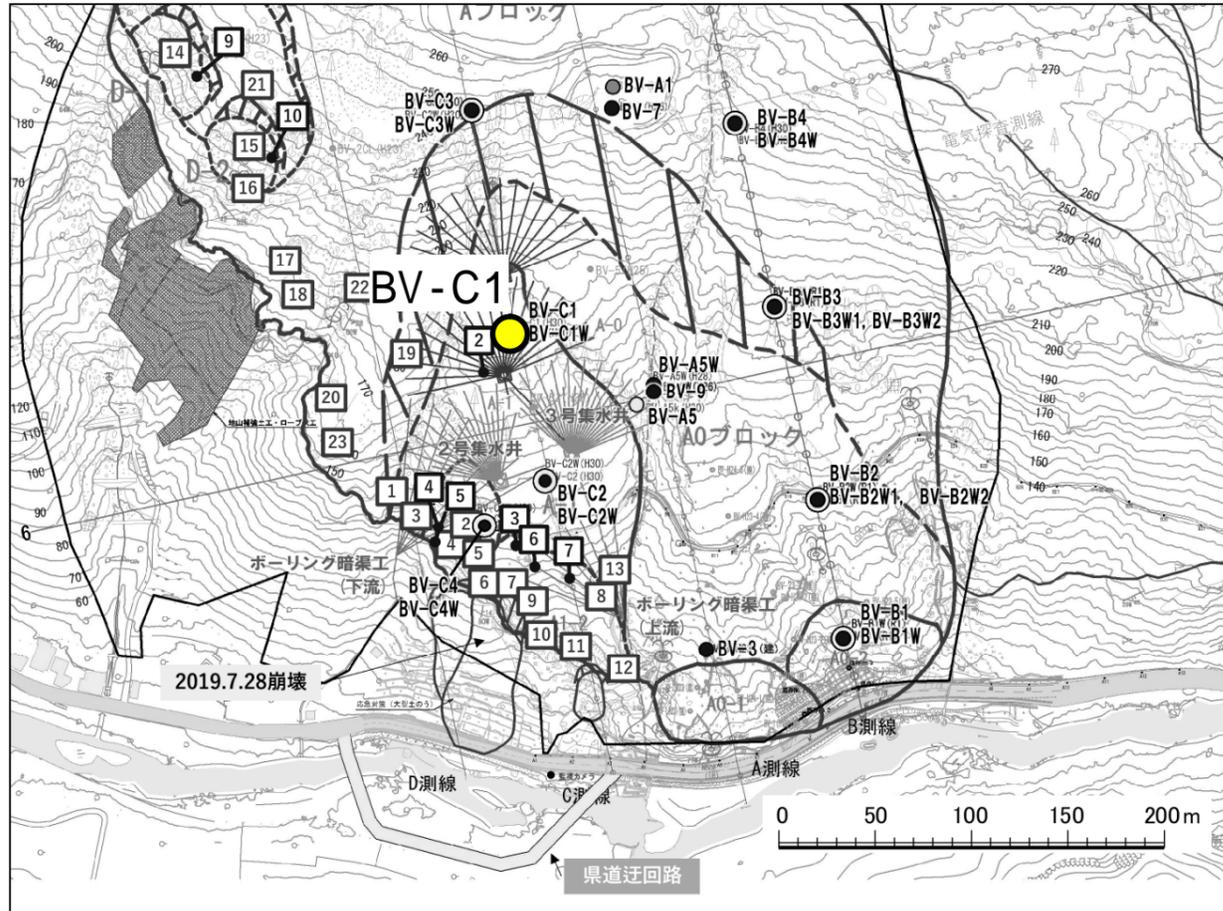
孔内傾斜計観測孔位置図

- BV-C1 孔は GL-36.5m で顕著な変位が認められたが、2018 年 8 月にパイプ変形により GL-36.0m 以深が観測不能となっている。
- BV-C1 孔では、GL-22.0m で変位の累積が継続して認められている。

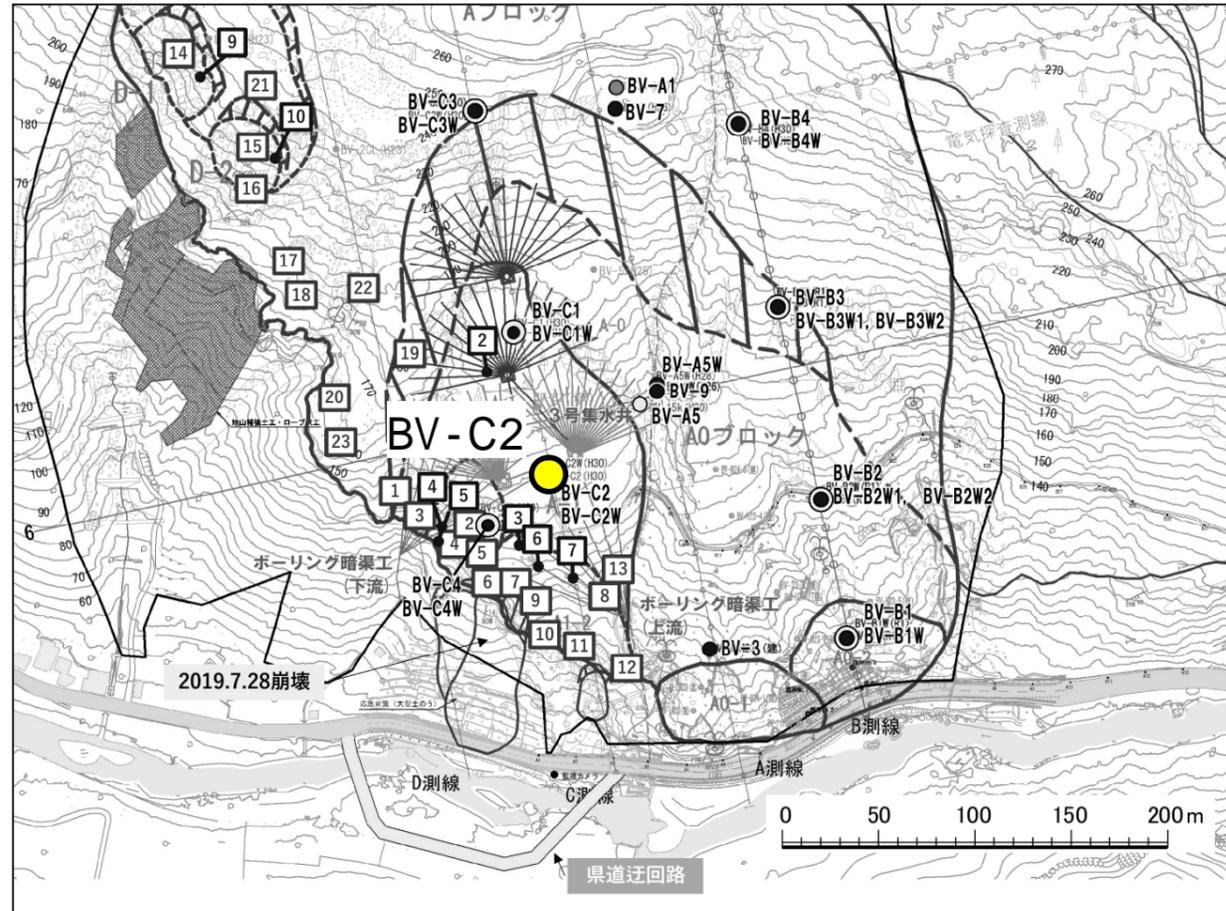
孔内傾斜計観測孔位置図

- BV-C2 孔は GL-36.0m で顕著な変位が認められたが、2018 年 8 月にパイプ変形により GL-36.0m 以深が観測不能となっている。
- BV-C2 孔では、GL-28.35m で変位の累積が継続して認められている。
- GL-22.0m 以浅でクリープ変形が認められる。

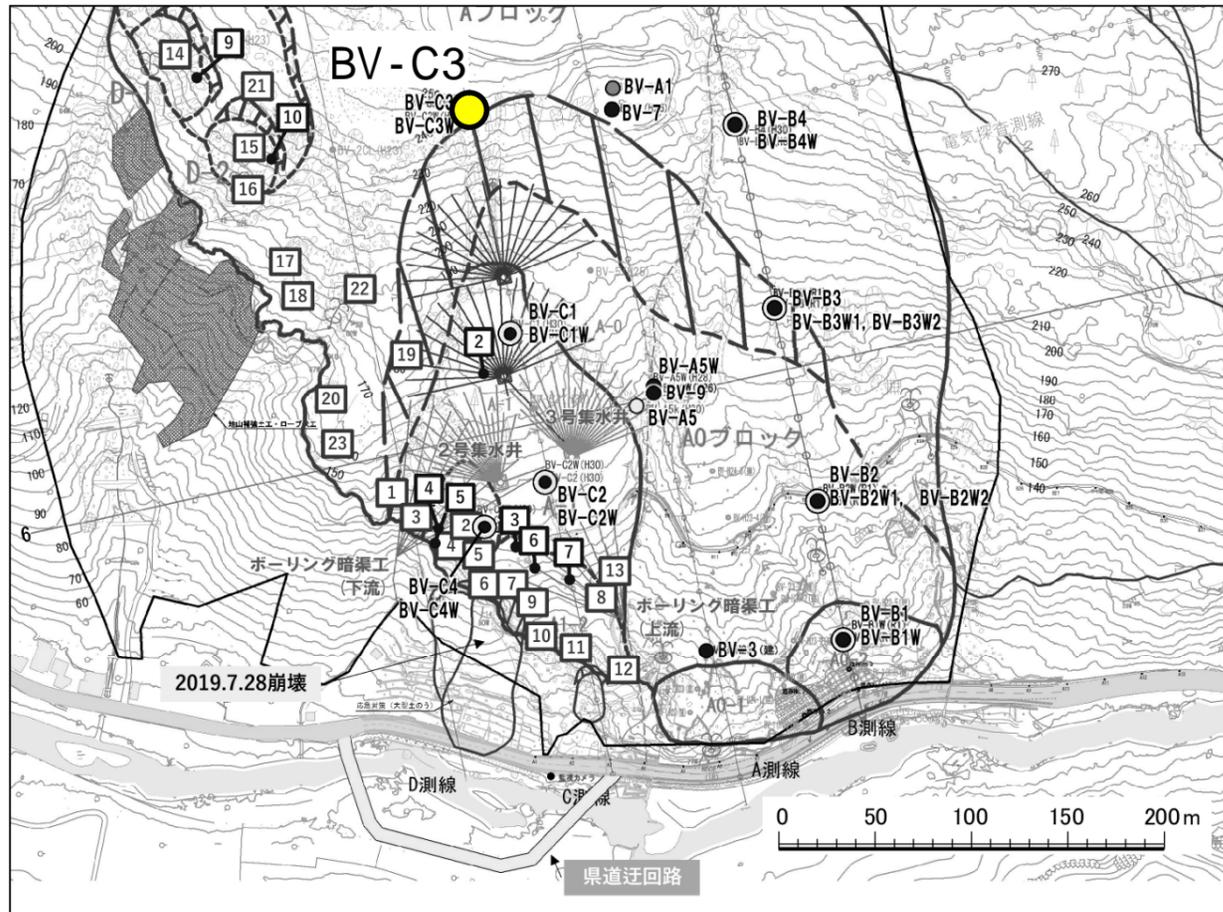
孔内傾斜計観測孔位置図

- BV-C3 孔は GL-64.31m および 47.52m で顕著な変位が認められたが、2019 年 10 月にパイプ変形により GL-64.0m 以深が観測不能となっている。
- BV-C3 孔では、GL-47.52m で変位の累積が継続して認められている。

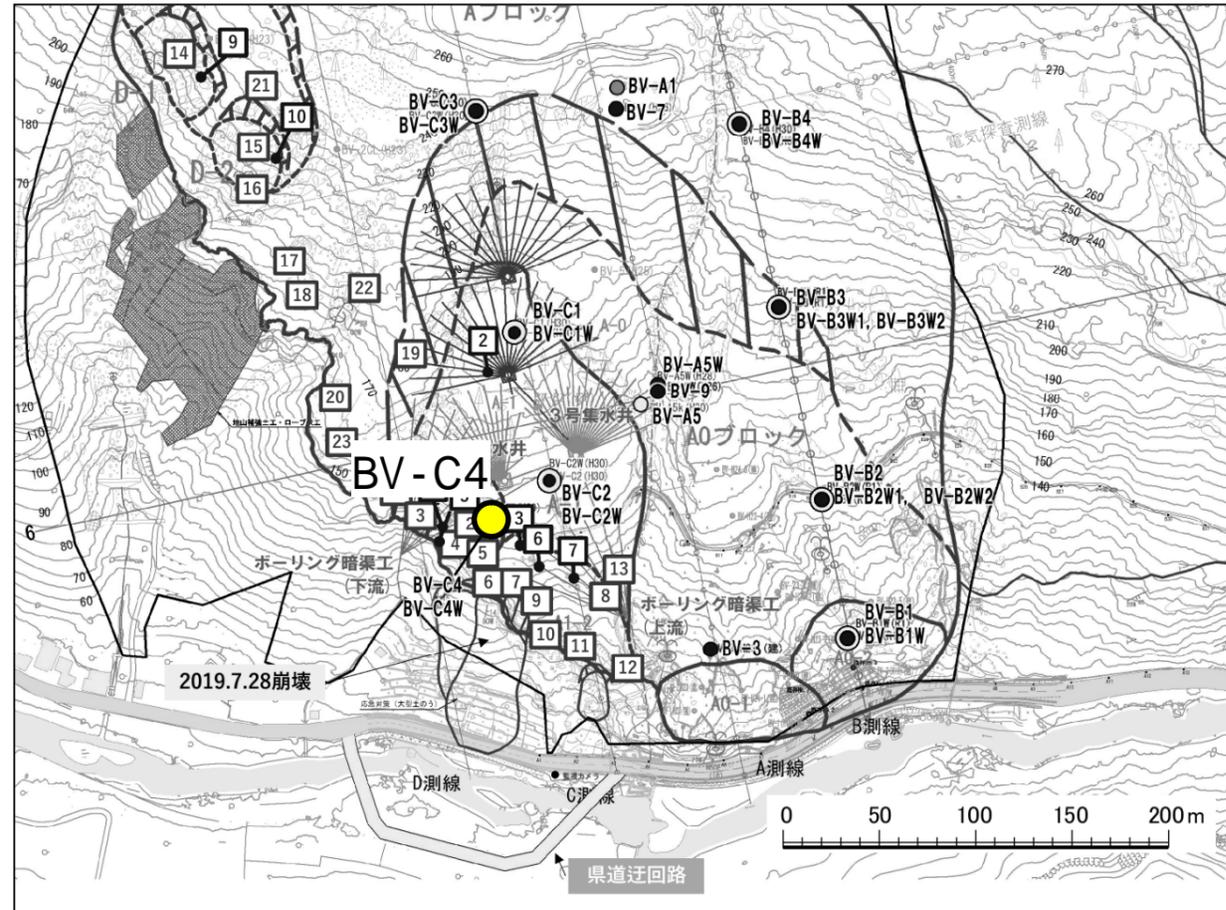
孔内傾斜計観測孔位置図

- BV-C4 孔は GL-25.0m および GL-15.28m で顕著な変位が認められたが、2019 年 9 月にパイプ変形により GL-13.5m 以深が観測不能となっている。
- BV-C4 孔では、GL-13.5m 以浅で変位の累積が認められる。

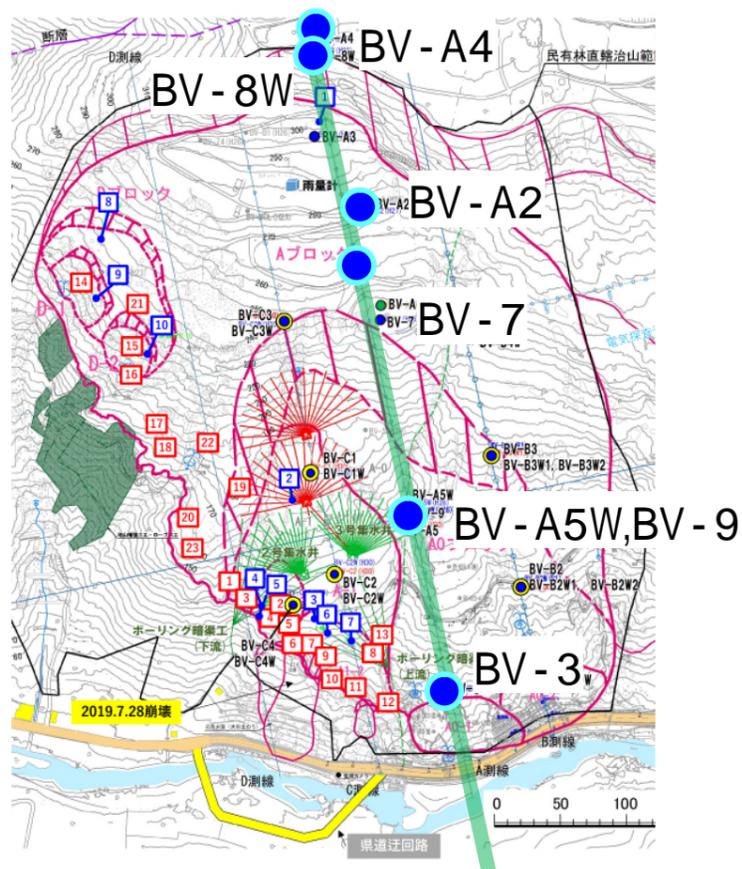
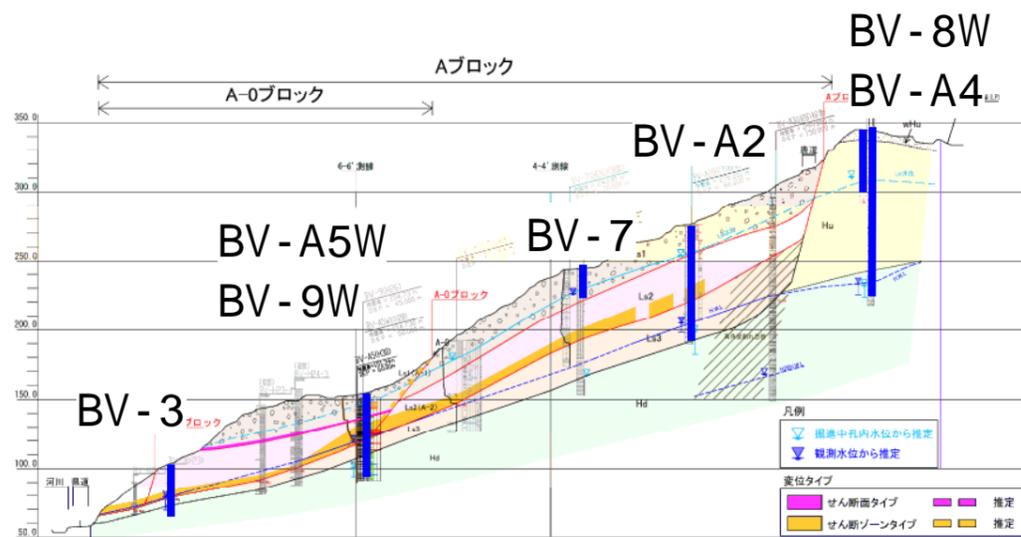
図 2-14 地下水位観測結果図(1)

- ・各孔ともに、降雨に伴って孔内水位が上下することが観測される。
- ・BV-A4、BV-8W は、地すべりブロックより背後の観測孔である。
- ・BV-A2、BV-A5W 孔はすべり面より低い水位を観測している。
- ・BV-7 孔は、すべり面より高い水位を継続的に観測している。
- ・BV-9、BV-3 孔は、降雨に伴い高い水位となったときにすべり面より高い位置に水位が観測される。
- ・BV-A2 孔および BV-B3 孔では 2020 年は 2019 年より水位が上昇する時期が早い。

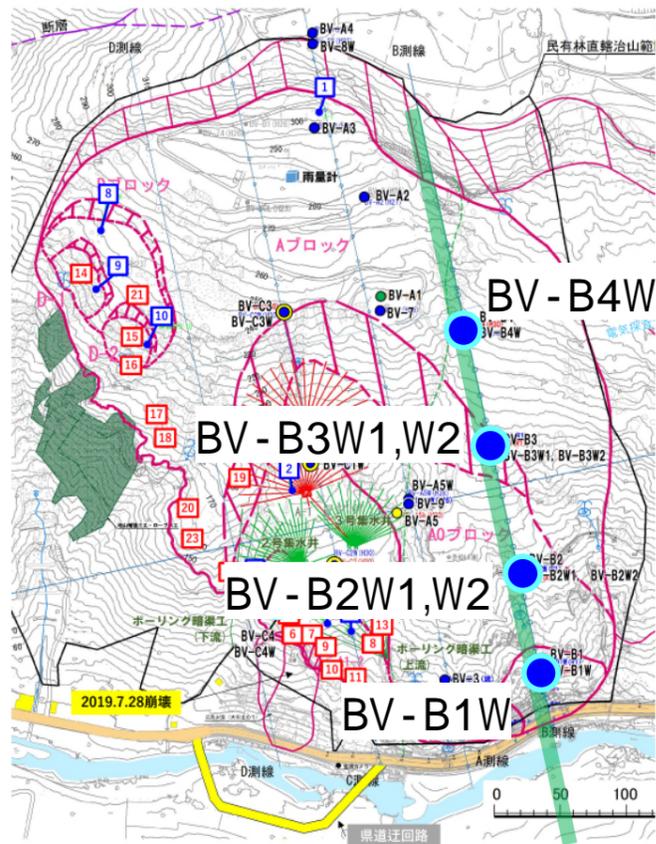
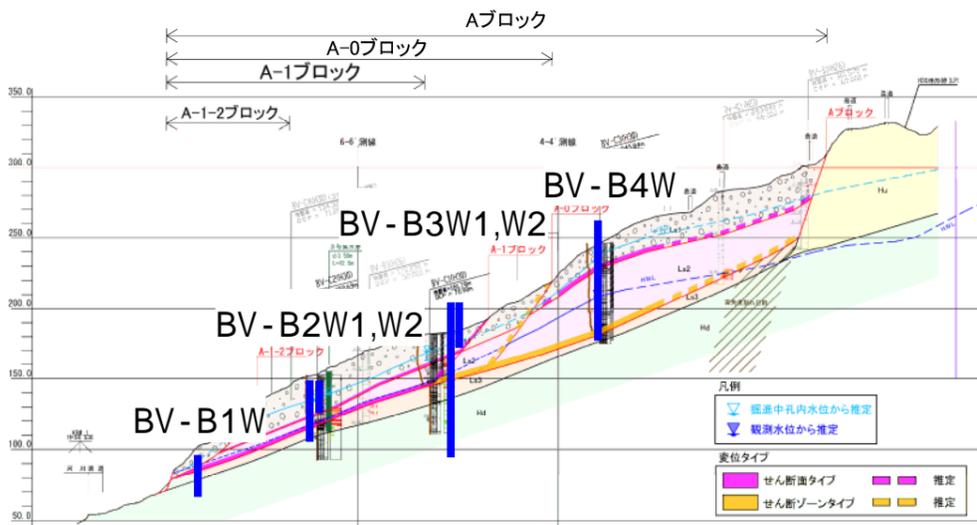
地下水位観測孔位置図

- BV-B4 孔は、2018 年 7 月の降雨時に水位上昇が認められた。なお、すべり面より低い深度での水位変動となっている。
- BV-B1 ~ BV-B3 孔は、2018 年 12 月 ~ 2019 年 2 月の間に水位観測孔を設置し、観測を開始している。
- 現在のところ、降雨に伴う水位変動は認められない。

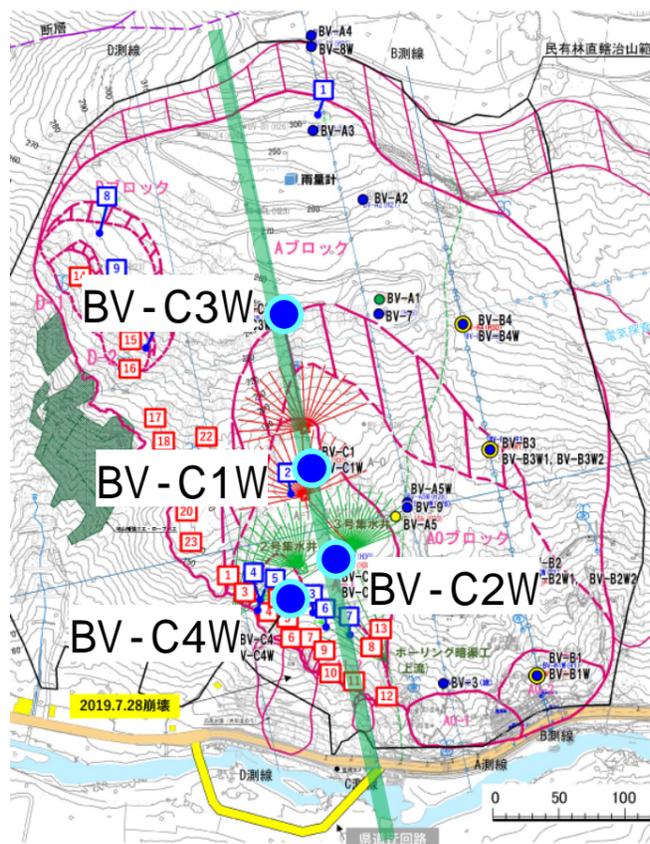
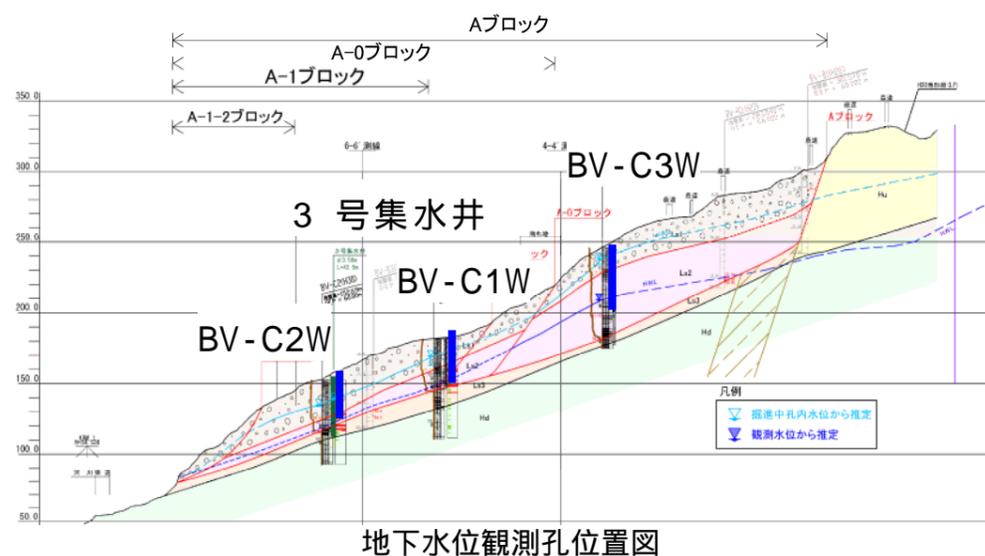
図 2-16 地下水位観測結果図(3)

孔内水位とすべり面の関係 (C 測線: 全 4 孔)

- BV-C3W 孔は、すべり面より高い深度で水位変動がみられ、令和元年 7 月の降雨時にも水位上昇が認められた。
- BV-C1W、C2W、C4W の 3 孔は、観測孔の水位が孔底付近に位置しており、降雨にともなう水位変動は認められない。
- BV-C2W 孔、C4W 孔は、パイプ変形によりデータ回収不能となっている。

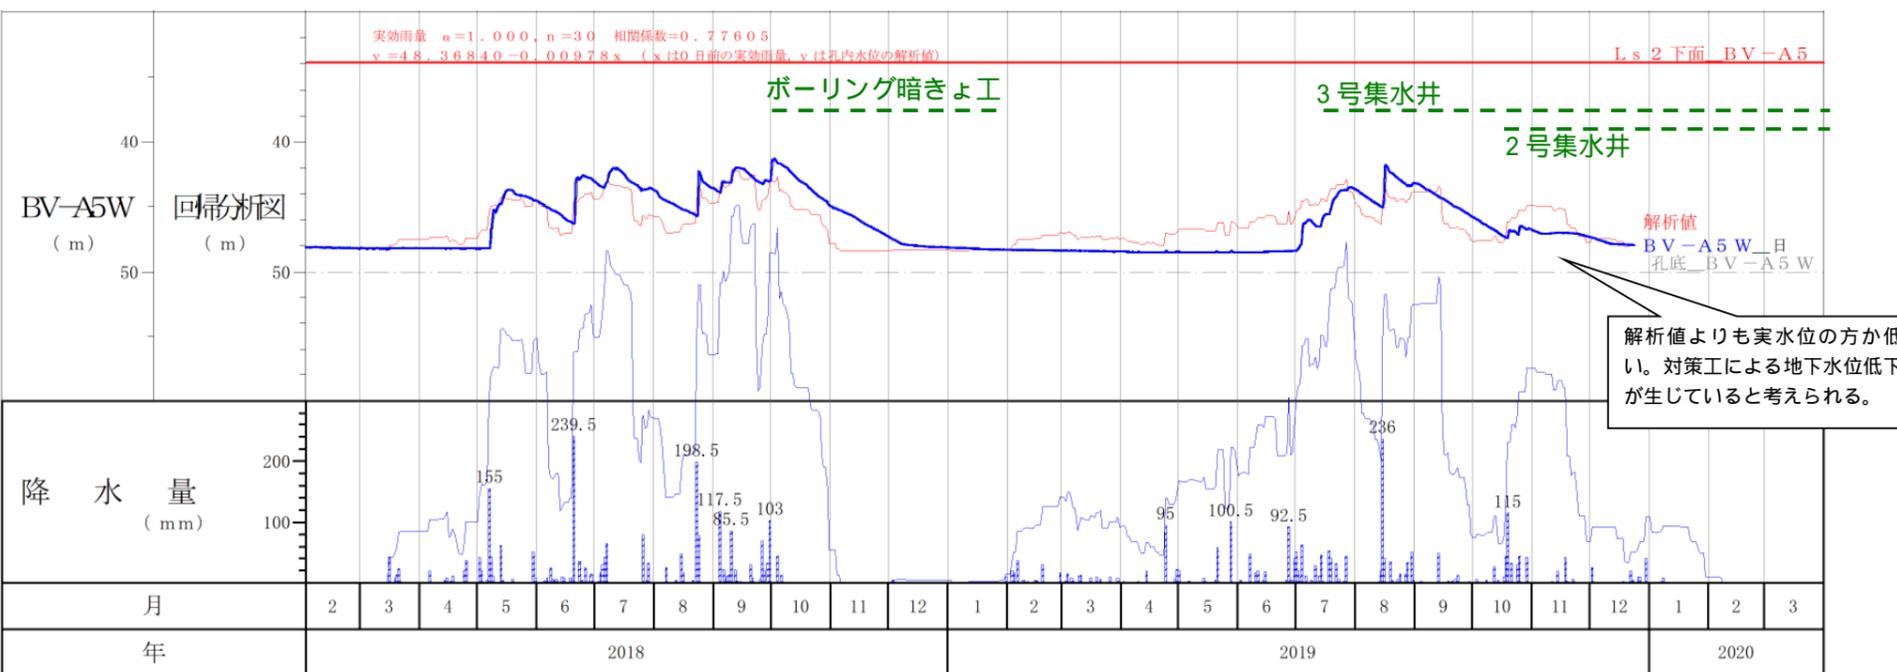
図 2-18 孔内水位と実効雨量

- ・長期的に水位データを得られており、降雨との応答もよいBV-A5について、実効雨量を求め回帰分析を行った。
- ・2018年に比べ、2019年は、同じ実効雨量でも水位が低くなっており、対策工（ボーリング暗きょ工）の効果が発揮されているものと考えられる。
