## 和歌山県紀伊田辺（上秋津）地区での治山対策についての 住民説明会の実施について

# 住民説明会の概要

# 紀伊田辺（上秋津）地区 治山対策の概要

# 令和2年7月豪雨に伴う上秋津区域の地盤変動状況①

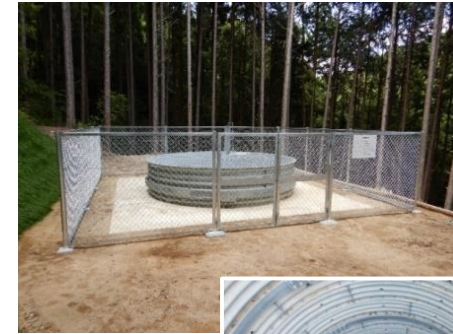
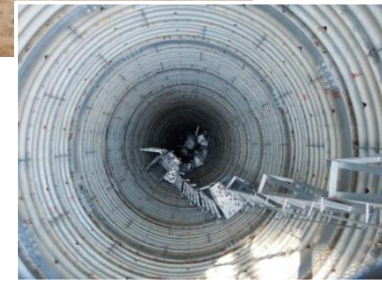
- ◆ 地すべりブロックは、大きなブロック（赤色）の中に小さなブロック（青色）が複数あることが確認されている。令和2年度は、特に動きが大きいブロックを中心に工事を実施中。

令和2年6月完成の集水井工

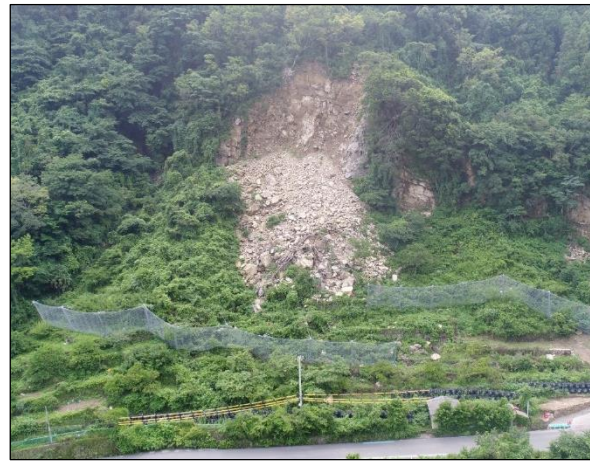
令和元年7月  
拡大崩壊前

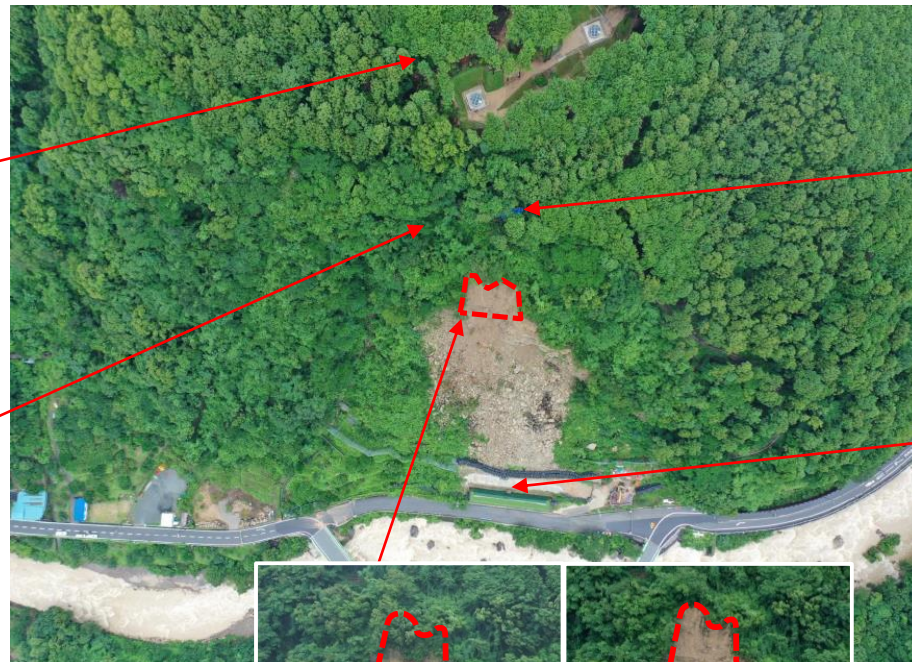
亀裂が進行した滑落崖

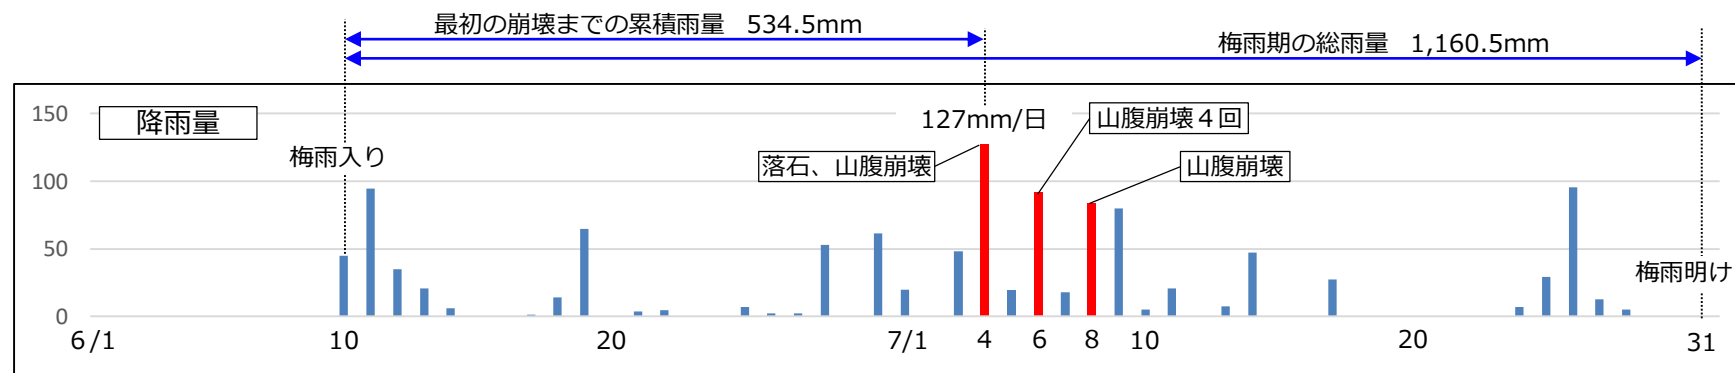
- 地表伸縮計(2,3,4,5)及び地盤傾斜計(6)は、土塊ブロックの活動(地盤の動き)が大きく、計測限界を超えたこと、及び計器の設置場所が崩れたことなどにより、7月6日に観測不能となった。
- その後、現地の安全を確認しながら、計器を再設置し、監視体制を再構築(7月末に完了)。

- 伸縮計：変位量 62.55mm (7/4~9)  
最大時間変位量 3.60 mm/h
- 伸縮計：変位量 243.48mm (7/4~6)  
最大時間変位量 34.92mm/h  
破損 ⇒ 再設置済み
- 伸縮計：変位量 -63.92mm (7/4~6)  
最大時間変位量 -49.24mm/h  
破損 ⇒ 別の場所へ移設
- 伸縮計：変位量 1,077.16mm (7/4~6)  
最大時間変位量 129.88 mm/h  
破損 ⇒ 再設置済み
- 伸縮計：変位量 -225.35mm (7/4~6)  
最大時間変位量 -53.18 mm/h  
破損 ⇒ 別の場所へ移設
- 傾斜計：変位量 0.7° (7/4~6)  
最大時間変位量 0.2°/h  
破損 ⇒ 崩壊地内につき廃止
- 孔内傾斜計：変位量 17.21mm (約2ヶ月)  
水位計：すべり面より高い位置に水位が観測される。
- 落石センサー：7/6 9時頃に落石を検知

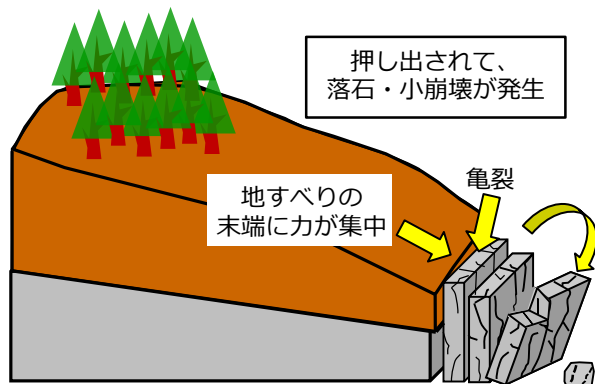
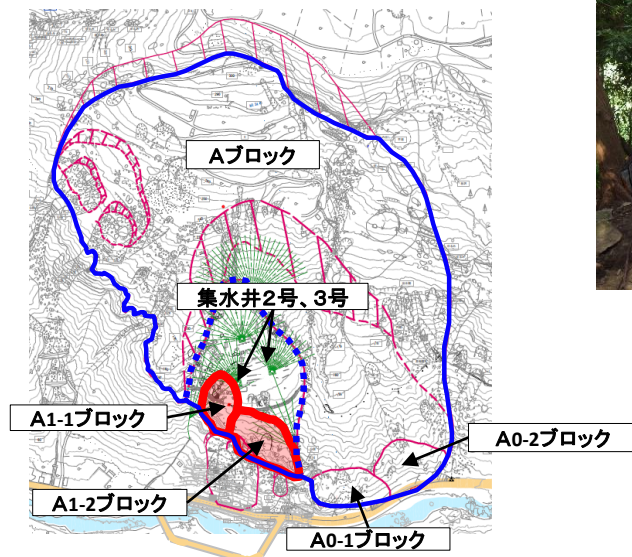
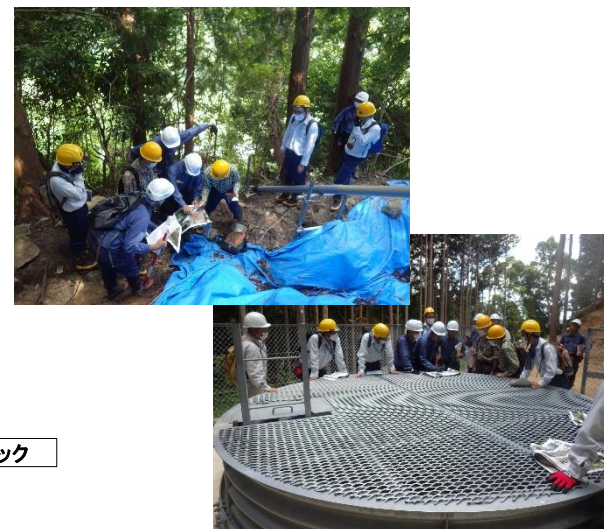
現地調査の状況

- ①A1-1及びA1-2ブロック頭部に生じた2 m程度の亀裂による押し出しを受けて、7/6から7/8に末端部の崩壊が生じたと考えられる。
- ②末端部の崩壊により、A1-1及びA1-2ブロック付近は不安定化が進んでおり、今後ますます大きくなる可能性がある。
- ③一方、今回大きな変位が観測されたが、この程度で収まったのは集水井2号及び3号が施工されていたことが大きかったと考える。
- ④今回の一連の降雨に伴う、降雨～地下水～変位の関係について詳しく解析を行うとともに、地下水の流入経路、水量などの水理的特徴について分析する必要がある。
- ⑤最優先に実施すべき応急対策として、2号集水井内の下流側（南東側）側壁から地下水の流出が確認されていることから、追加で集水ボーリングを施工するとよい。
- ⑥A0-1及びA0-2ブロック上部において、微量な変位及びすべり面より高い位置に水位が観測されたことから、地下水排除工（ボーリング暗渠工）を実施するとよい。

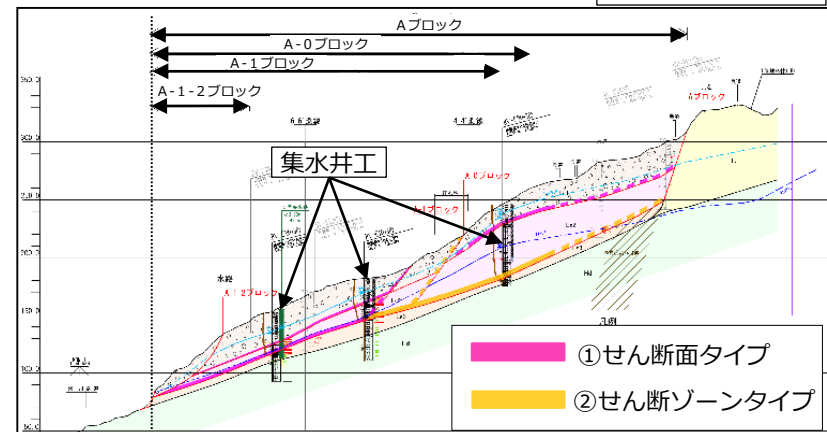
### C測線の縦断面図

- ・ 地すべり活動に伴い、②せん断ゾーン型から①せん断面型に移行した後、崩壊するものと考えられる。
- ・ 斜面末端に近いブロックはせん断面型と認められることから、崩壊性が顕著な変動形態となっている。
- ・ 現在、①せん断面型が明瞭なA 1ブロックを先行して対策工事（1～4号集水井工）を進めている。

- ① 末端部の崩壊を抑止するには、根本的にはAブロック本体の地すべり活動を小康化させる必要がある。
- ② 地すべり対策の工法としては、地下水排除工（集水井工、排水トンネル工等）を主体とした抑制工法を計画する。
- ③ 地下水排除工の施工箇所については、水の分布状況から、A1ブロック中央付近から上部を優先して集中的に計画する。
- ④ 地下水排除工によりAブロックの地すべり活動が沈静化した段階で、各ブロックに必要な抑止工（アンカー工等）を実施し、斜面を安定させる。
- ⑤ 小規模崩壊及び落石エリアの対策は、応急対策工（ボーリング暗渠工、落石防護柵等）のほか、地盤傾斜計・地表伸縮計・落石検知センサー・ライブカメラによる監視を実施し、恒久対策工完了までのリスクを低減させることとする。
