# 上秋津区域の治山対策に関する技術検討会（第1回）

## 資料-2

令和元年 10月29日  
近畿中国森林管理局

### 3. 7月28日崩壊の状況

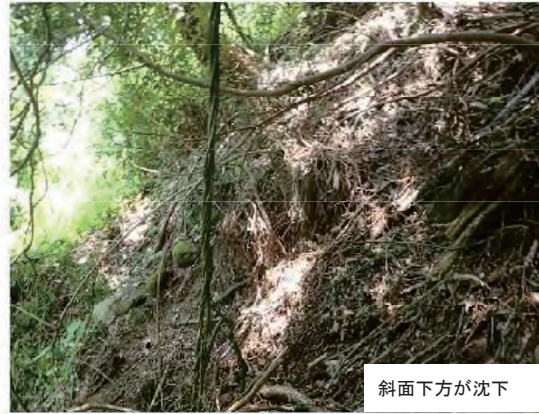
斜面下方が沈下

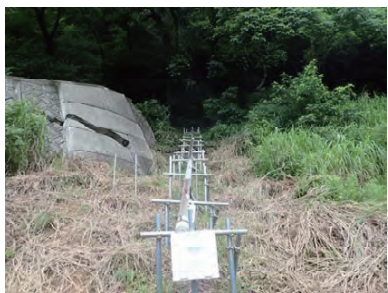
P.1 頭部滑落崖に設置した伸縮計

- ① 頭部：地形判読、滑落崖および道路の変状の状況、伸縮計 S-1 の結果より判断。
- ② 側部：地形判読、コンクリート擁壁の変状、観測結果
- ③ 末端部：地形判読、すべり面(現地踏査)、岩盤の押し出し

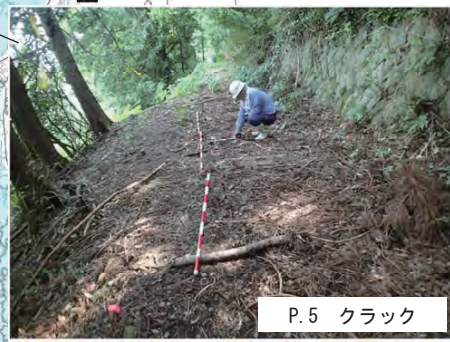
P.5 クラック

- ① 頭部：地形判読
- ② 側部：地形判読、クラック
- ③ 末端部：地形判読、すべり面(現地踏査)
