# 手取川上流崩壊地に関する技術検討会 資料

日時：令和3年12月1日（水） 14：30～16：30

近畿中国森林管理局

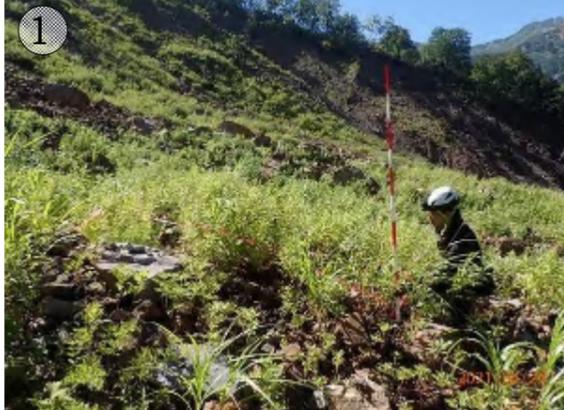
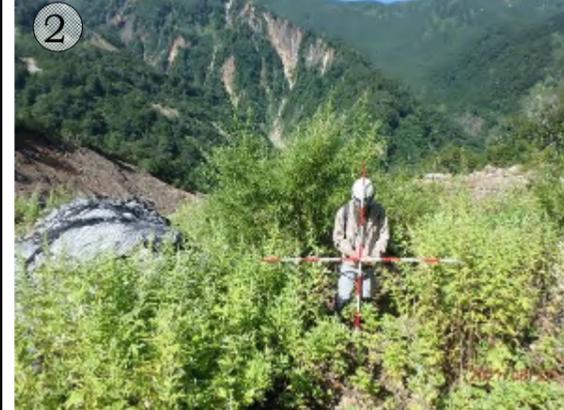
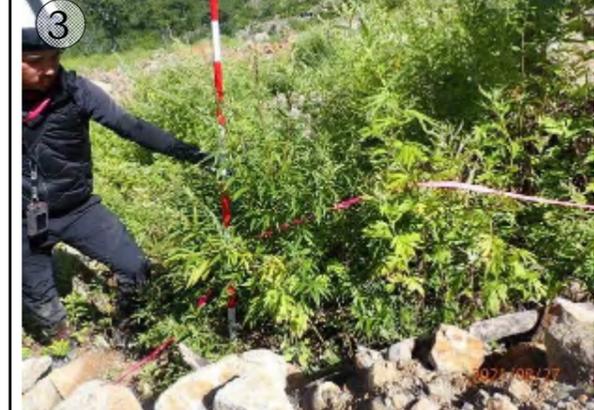
① ② ③

- ・ 植被率 50%以上，群落高約 0.5m 以上となる植物群落が発達している。
- ・ 植物群落が発達している斜面は安定していると考えられる。
- ・ 対策工を施工した範囲では，導入種（オオヨモギ，ススキ，イタドリ等）が多く確認でき，一部の範囲で木本種（オノエヤナギ，バッコヤナギ等）の定着が確認できた。

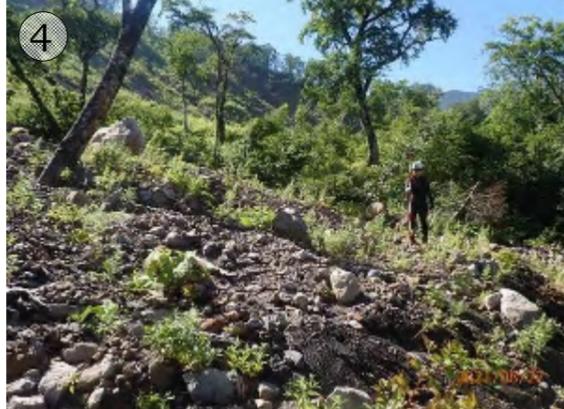
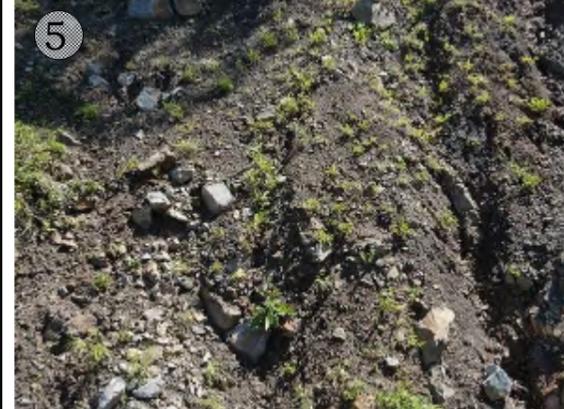
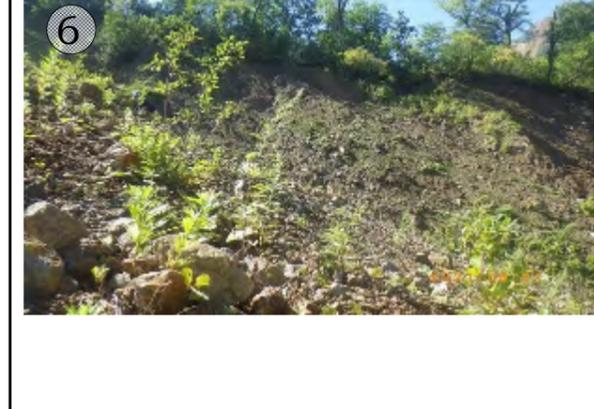
④ ⑤ ⑥

- ・ 植被率約 10%~50%，群落高約 0.2m~1.0m となる植物群落が発達している。
- ・ 群落が発達している斜面は，土砂移動が最近沈静化し，植物群落が発達途上であると考えられる。
- ・ 今後，植物群落がさらに発達する可能性がある。

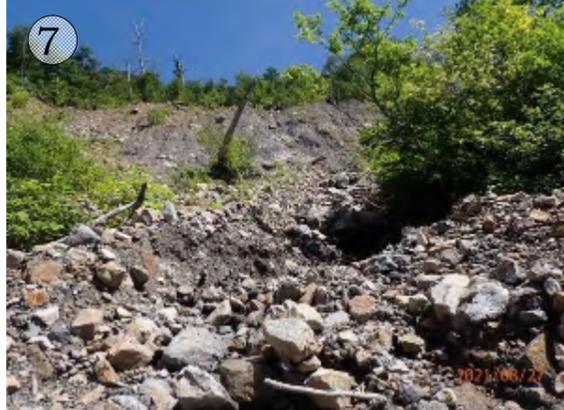
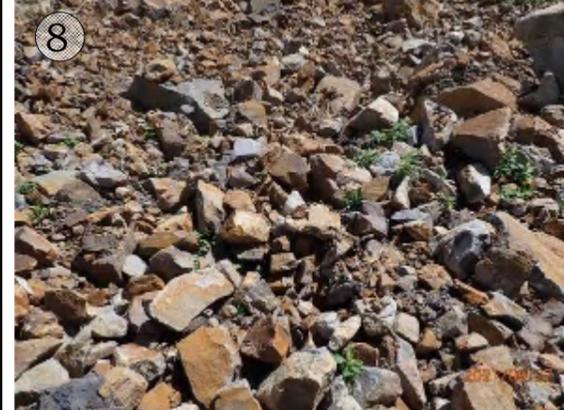
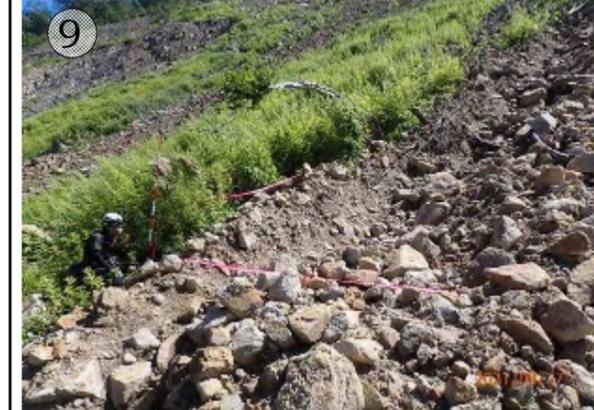
⑦ ⑧ ⑨

- ・ 小柄な草本種がまばらに生育する。
- ・ 土砂移動（侵食，堆積）が発生している痕跡が確認されたが，植物が粗礫の陰に生育している状況も合わせて確認できた。
- ・ 土砂移動が沈静化しない限り，植生状況が良好になるまで，時間を要すると思われる。

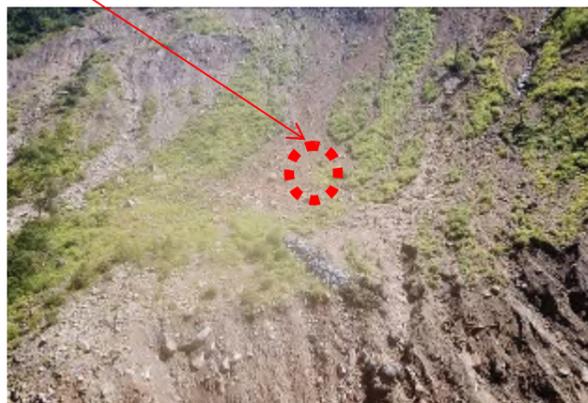
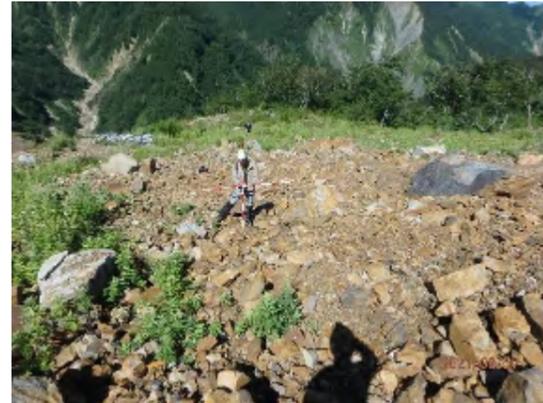
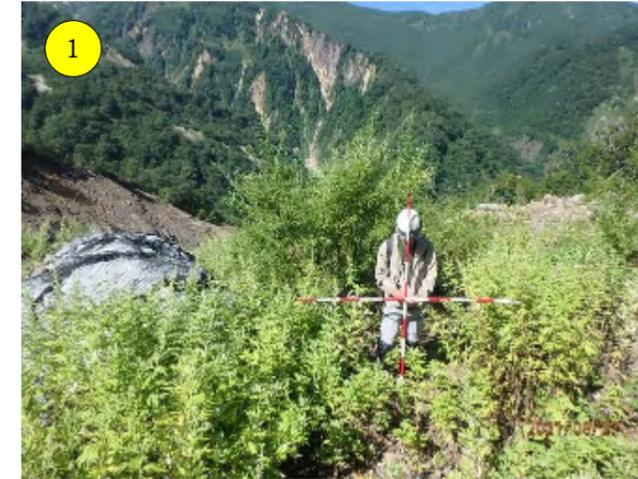
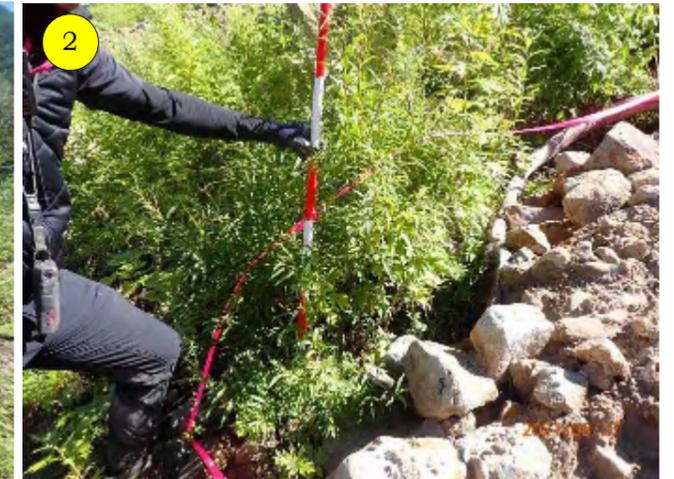
測定個体位置

オノエヤナギ樹高：3.0m

オノエヤナギ樹高：1.2m

令和2年度までヤナギ（オノエヤナギ）が主体となる、植物群落が確認されたが、令和3年5月に確認された崩壊による崩壊土砂により、上図赤破線範囲内に確認された測定個体のヤナギはすべて消失してしまった。

ただし、測定個体位置周辺の①、②の箇所で、オノエヤナギの定着が確認された。(①、②写真参照)

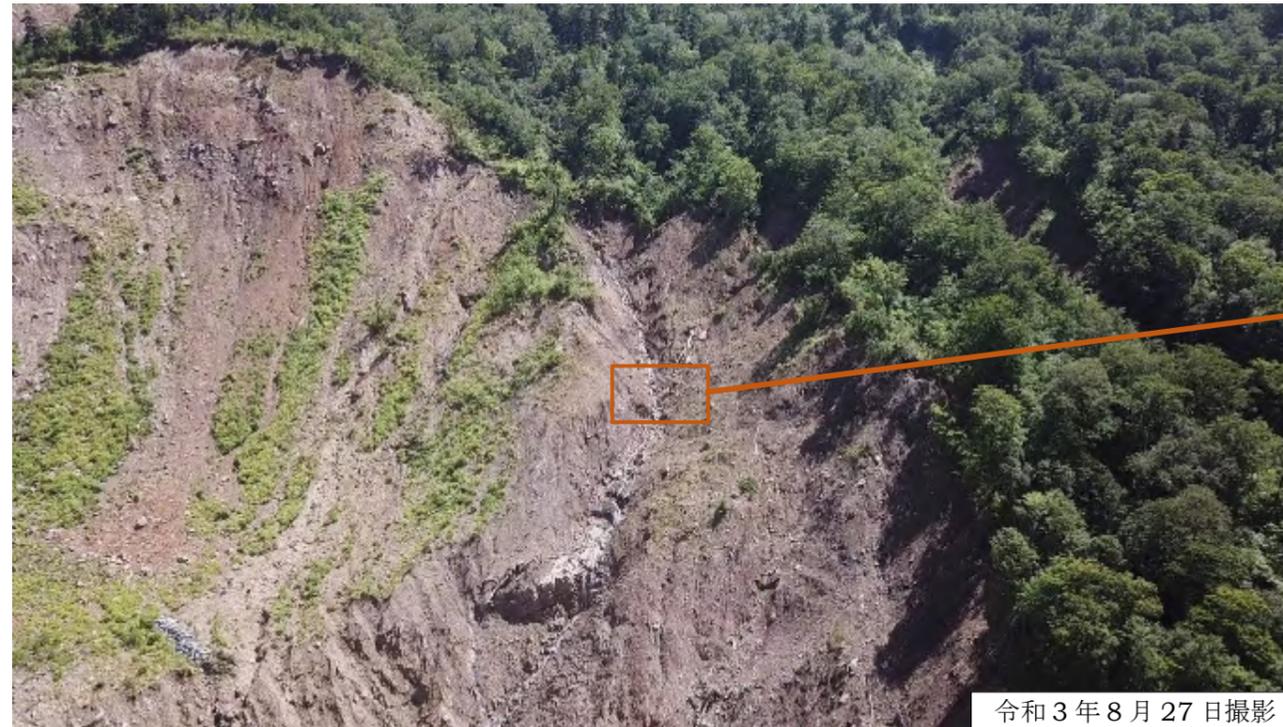
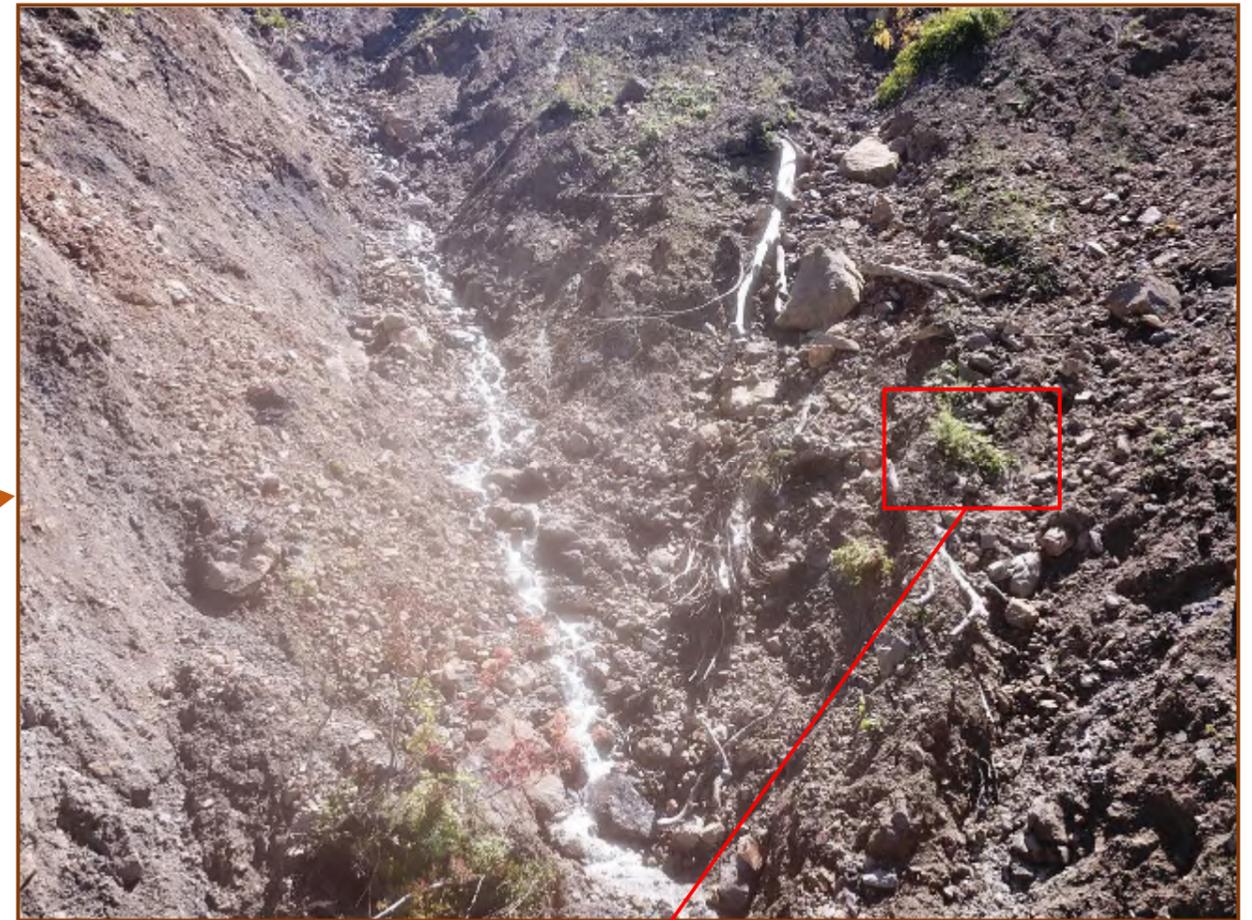
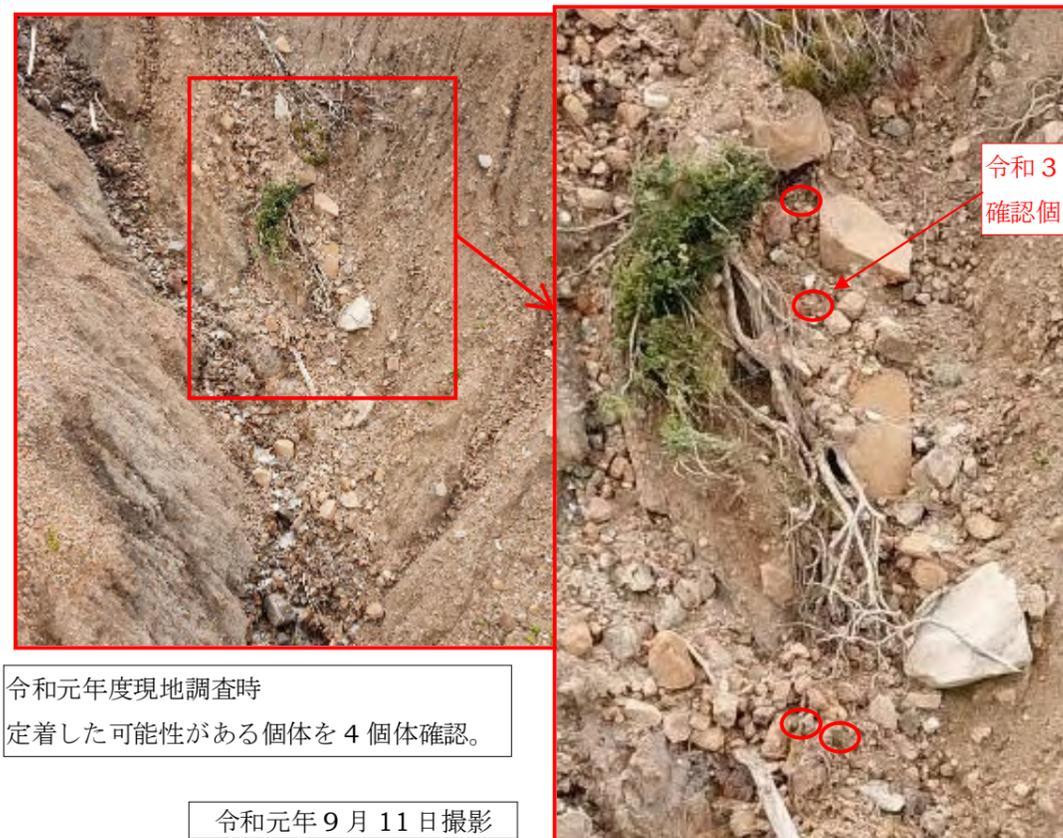
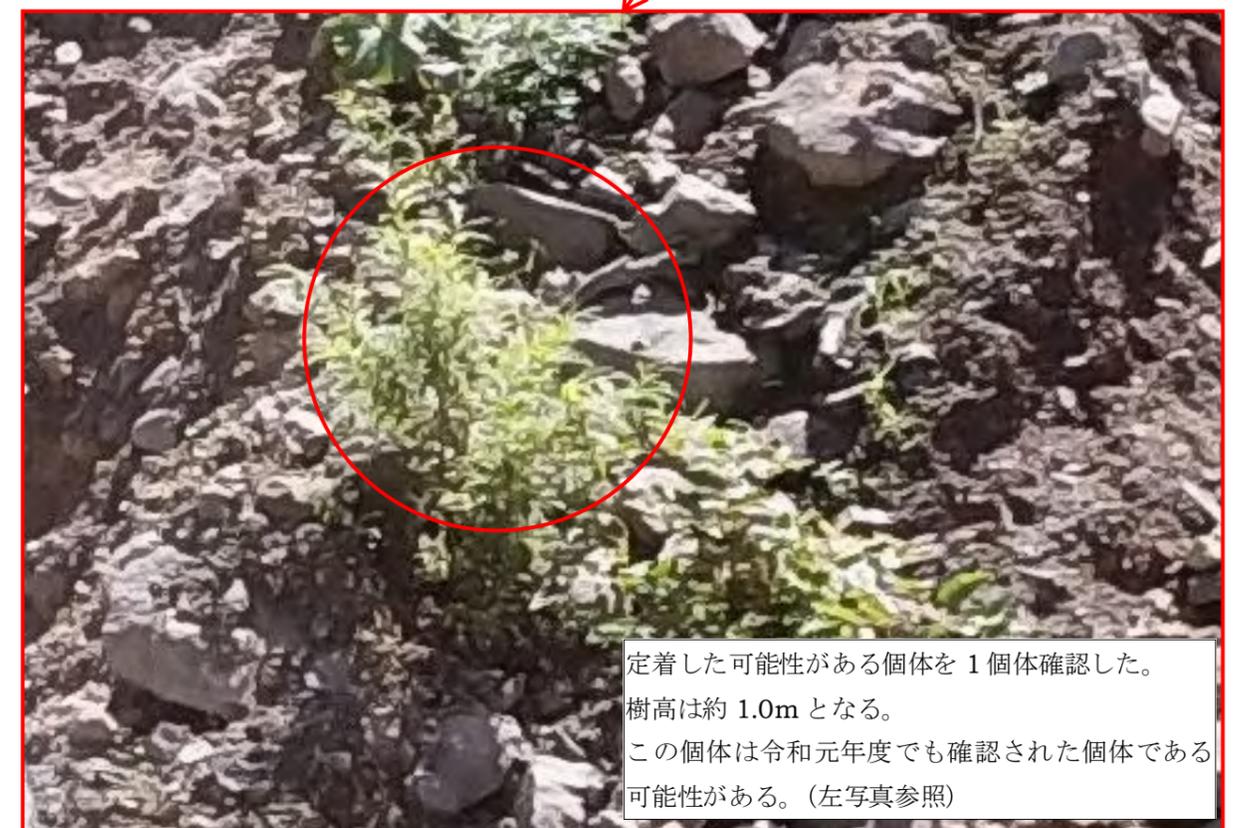
## 2.4 航空コア緑化工 B 施工状況

令和元年度～令和3年度にかけて航空コア緑化工 B(ヤナギの枝+赤玉土入れた麻袋散布)が施工状況された。  
現地調査時に散布されたヤナギの定着状況を UAV 空撮にて確認した。  
UAV 空撮の結果、定着した可能性があるヤナギ個体が計1個体確認された。

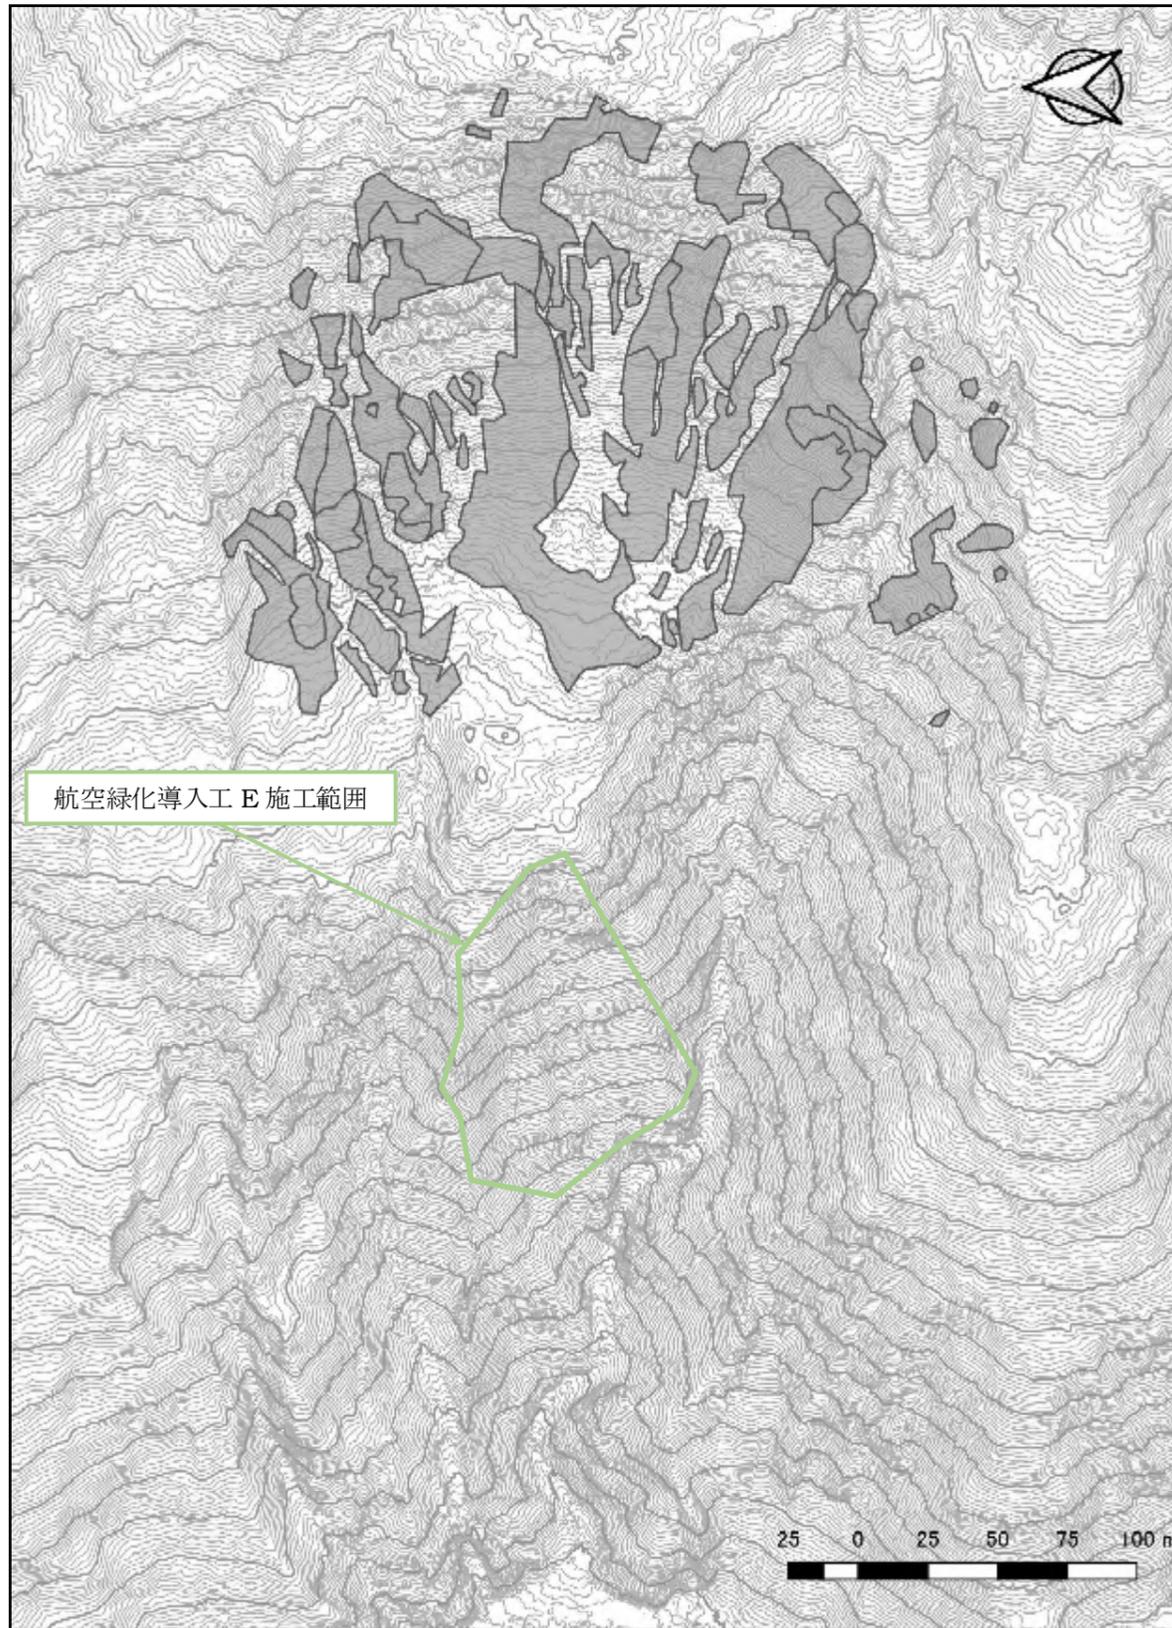
図 2.8 航空緑化導入工 E 施工範囲 (緑範囲\_令和 2 年度, 令和 3 年度に施工)

- ・航空緑化導入工 E 施工範囲内に植生の発達を確認された。(赤枠範囲)
- ・令和 2 年度に比較して, 令和 3 年度の植生範囲は拡大した。(赤枠範囲)

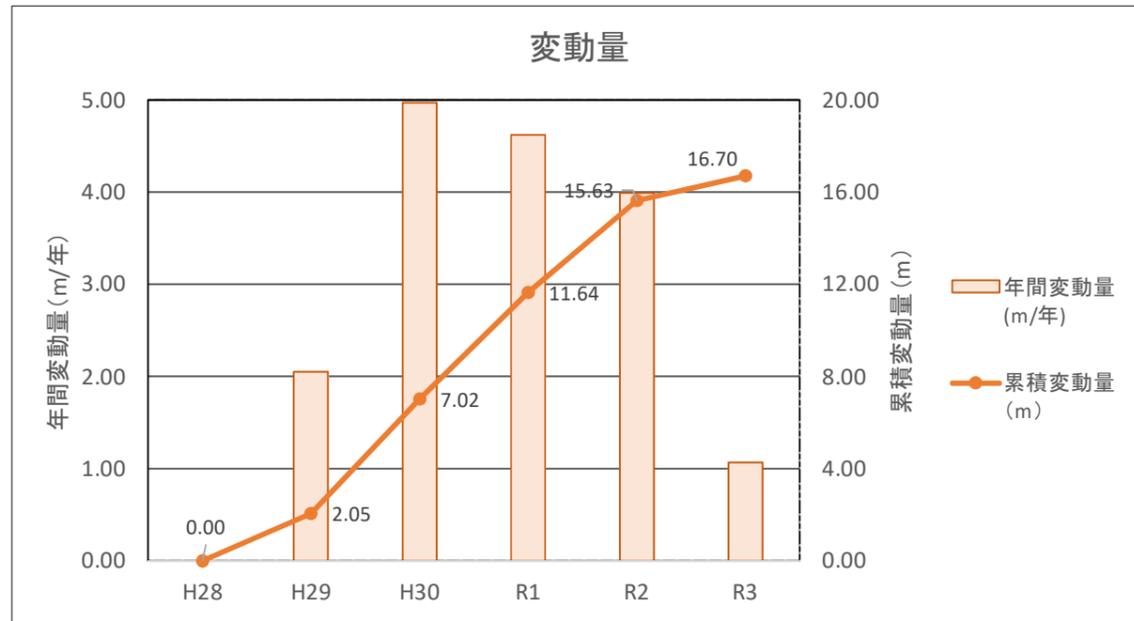
図 2.10 崩壊地変動量解析図

- ・平成 28 年度以降、経年的な斜面下方への変動が確認された。
- ・平成 28 年度～令和 3 年度にかけて 16.70m の変動が確認され、年度ごとに年間変動量は変動する。
- ・年間変動量は平成 30 年度が最大となり、平成 30 年度～令和 2 年度では、約 4m/年の変動が確認された。
- ・反対に、令和 3 年度の年間変動量は最小となり、約 1m/年の変動が確認された。

LPデータ 取得年度	年間変動量 (m/年)	累積変動量 (m)	年間降水量 (白山白峰) (mm/年)	降雪合計 (白山) (cm)	最深積雪 (白山) (cm)	備考
H28	0.00	0.00	2512.0	477	102	
H29	2.05	2.05	3399.5	787	198	
H30	4.97	7.02	3256.5	943	236	1年間の移動量が最大になる
R1	4.62	11.64	2447.5	534	102	
R2	3.99	15.63	2930.5	220	52	
R3※	1.07	16.70	2835.5	—	—	※年間降水量は1月～10月時点の合計降水量 積雪関係は未観測

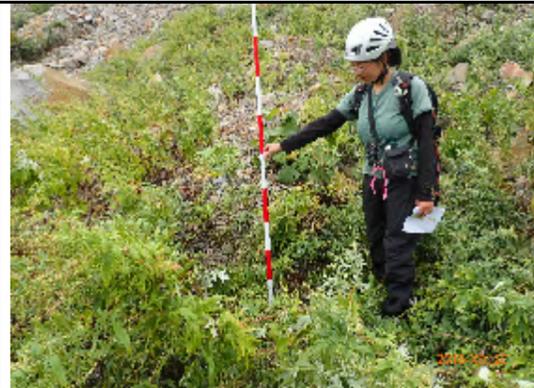
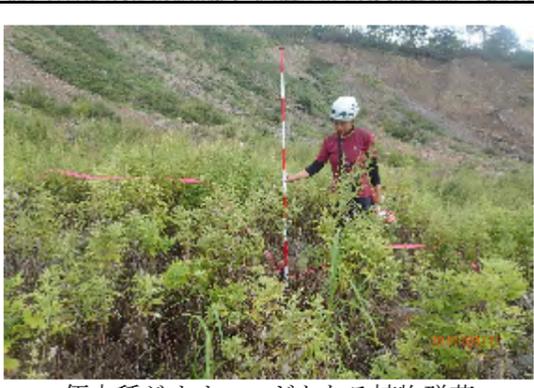
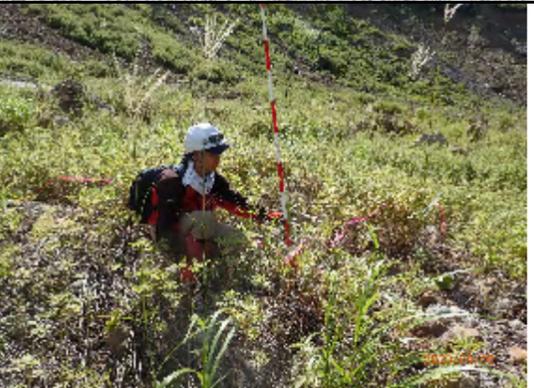
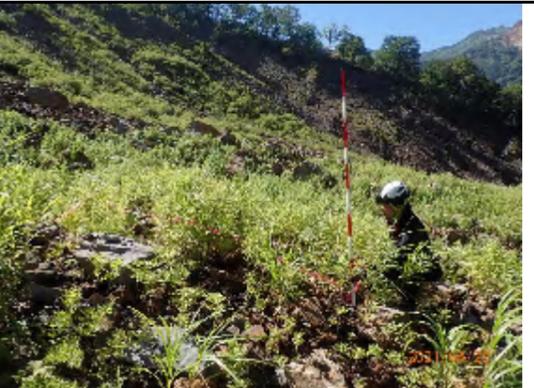
表 3.5 草本種が優占する植物群落における、年度ごとの植生状況（コドラートBおよびその周辺での比較）

優占種がオオヨモギとなる植物群落
コメント	草本種	<ul style="list-style-type: none"> <li>平成 30 年度に確認された生息種は、オオヨモギ、フジアザミ、ススキであり、全て草本種となる。</li> <li>草本種の群落高は 0.7m となる。</li> </ul>	<ul style="list-style-type: none"> <li>令和元年度で確認された生息種は、オオヨモギ、ススキであり、全て草本種である。</li> <li>草本種の群落高は 1.0m である。</li> </ul>	<ul style="list-style-type: none"> <li>令和 2 年度で確認された生息種の内、草本種はオオヨモギ、フキ、ススキ、コウゾリナ、ゴマナ、セリ科 sp. である。</li> <li>草本種の群落高は 0.8m である。</li> </ul>	<ul style="list-style-type: none"> <li>令和 3 年度で確認された生息種の内、草本種はオオヨモギ、フキ、ススキ、フジアザミ、カンチコウゾリナである。</li> <li>草本種の群落高は 0.8m である。</li> </ul>
	木本種	<ul style="list-style-type: none"> <li>木本種は確認されなかった。</li> </ul>	<ul style="list-style-type: none"> <li>木本種は確認されなかった。</li> </ul>	<ul style="list-style-type: none"> <li>令和 2 年度で確認された生息種の内、木本種はバッコヤナギであり、草本種が優占する植物群落において、初めて木本種の活着、定着が確認された。</li> <li>木本種の本数は、バッコヤナギ 1 本である。</li> <li>木本種の植被率が増加した。</li> <li>木本種の群落高は 1.2m である。</li> </ul>	<ul style="list-style-type: none"> <li>令和 3 年度で確認された生息種の内、木本種はオノエヤナギであり、令和 2 年度に引き続き、草本種が優占する植物群落において、木本種の活着、定着が確認された。</li> <li>木本種の本数は、オノエヤナギ 1 本である。</li> <li>木本種の植被率は横ばいとなる。</li> <li>木本種の群落高は 0.3m である。</li> </ul>

判定（表 3.7 参照） ※年度ごとの判定結果は赤文字で示す。			<ul style="list-style-type: none"> <li>木本種の定着が確認できる。</li> <li>木本種の本数が漸増傾向にある。</li> <li>木本種の植被率が漸増傾向にある。</li> </ul>	<ul style="list-style-type: none"> <li>木本種の定着が確認できる。</li> <li>木本種の本数が漸増傾向にある。</li> <li>木本種の植被率が漸増傾向にある。</li> </ul>	<ul style="list-style-type: none"> <li>木本種の定着が確認できる。</li> <li>木本種の本数が漸増傾向にある。</li> <li>木本種の植被率が漸増傾向にある。</li> </ul>
まとめ		平成 30 年度に確認された草本種が優占する植物群落において、令和 2 年度現地調査以降木本種の活着、定着が確認され、植生の遷移が進んでいると考えられる。

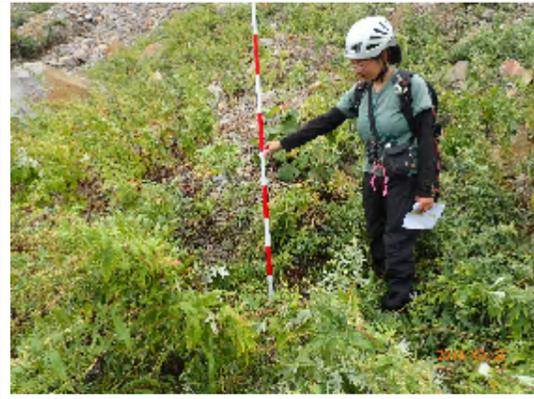
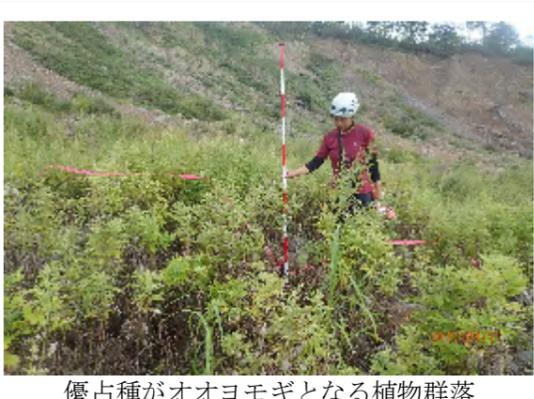
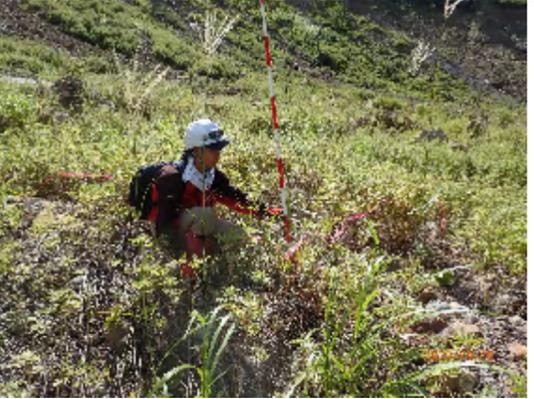
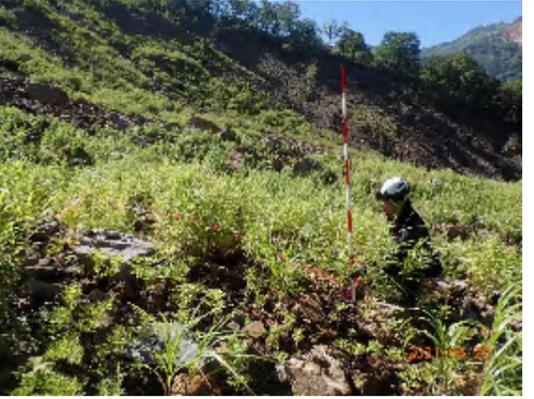
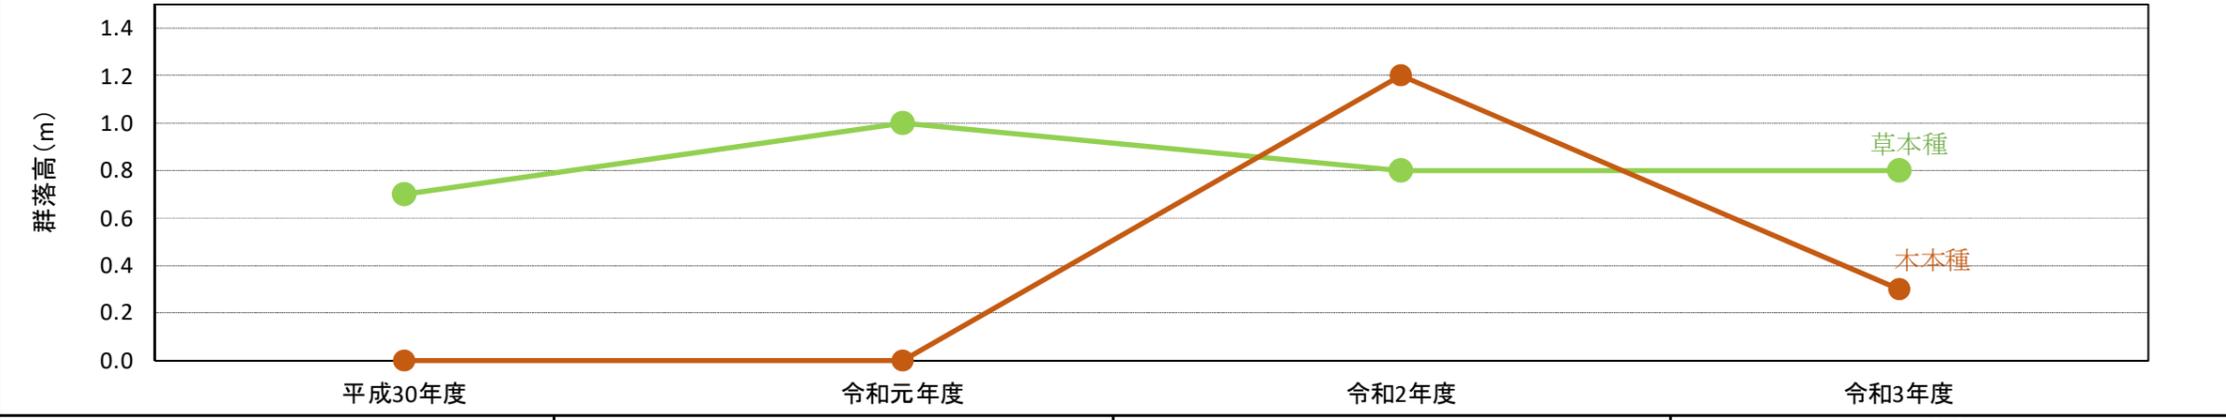
表 3.6 草本種が優占する植物群落における、年度ごとの生長状況（コドラートBおよびその周辺での比較）

草本種群落高	0.7	1.0	0.8	0.8
	木本種群落高	0.0 (木本種確認されず)	0.0 (木本種確認されず)	1.2	0.3
葉量 (被度・群度で判定)		5・4	4・5	4・4	4・4
種子の結実状況		確認できなかった。	確認できなかった。	確認できなかった。	確認できなかった。
判定 (表 3.7 参照) ※年度ごとの判定結果は赤文字で示す。			<ul style="list-style-type: none"> <li>・前年と比較して伸長（群落高の上昇）が確認できる。</li> <li>・前年と比較して葉量の増加が確認できる。</li> <li>・種子の結実状況が確認できる。</li> <li>・周辺へ植生の拡大傾向が確認できる。</li> </ul>	<ul style="list-style-type: none"> <li>・前年と比較して伸長（群落高の上昇）が確認できる。</li> <li>・前年と比較して葉量の増加が確認できる。</li> <li>・種子の結実状況が確認できる。</li> <li>・周辺へ植生の拡大傾向が確認できる。</li> </ul>	<ul style="list-style-type: none"> <li>・前年と比較して伸長（群落高の上昇）が確認できる。</li> <li>・前年と比較して葉量の増加が確認できる。</li> <li>・種子の結実状況が確認できる。</li> <li>・周辺へ植生の拡大傾向が確認できる。</li> </ul>
まとめ		<ul style="list-style-type: none"> <li>・草本種の群落高は、令和2年度から令和3年度にかけて維持されたが、平成30年度以降は横ばい傾向にある。</li> <li>・木本種の群落高は、令和2年度にて初めて木本種（バッコヤナギ）が確認され、群落高1.2mとなったが、令和3年度ではバッコヤナギが消失し、代わりにオノエヤナギ（0.3m）が確認されたため、群落高は1.2m→0.3mと低下した。</li> <li>・令和2年度から令和3年度にかけて群度が維持された（2.1 コドラートB）ことから、葉量が維持されたと考えられる。</li> <li>・草本種の群落高の推移から、草本種（オオヨモギ）が衰退し、他の植物種が活着、定着できる状態になったと考えられる。</li> </ul>
