植生保護柵点検・補修事業請負契約書（案）

- 1 事 業 名 植生保護柵点検・補修事業請負
- 2 履 行 場 所 白髪岳国有林2001ほ3林小班 外
別紙、図面のとおり
- 3 事 業 内 容 植生保護柵点検・簡易補修作業 21.74ha
植生保護柵補修作業 2,235m
風倒木処理 49本
(別紙、作業内訳書のとおり)
- 4 事 業 期 間 契約日の翌日から
令和8年3月13日まで
- 5 作 業 仕 様 別紙、作業仕様書のとおり
- 6 請 負 金 額 金〇〇〇〇円也
(うち取引に係る消費税及び地方消費税（以下「消費税」という。）額
金 円 也)

令和7年度 植生保護柵状況写真（白髪岳）

令和7年度
植生保護柵状況写真（市房山）

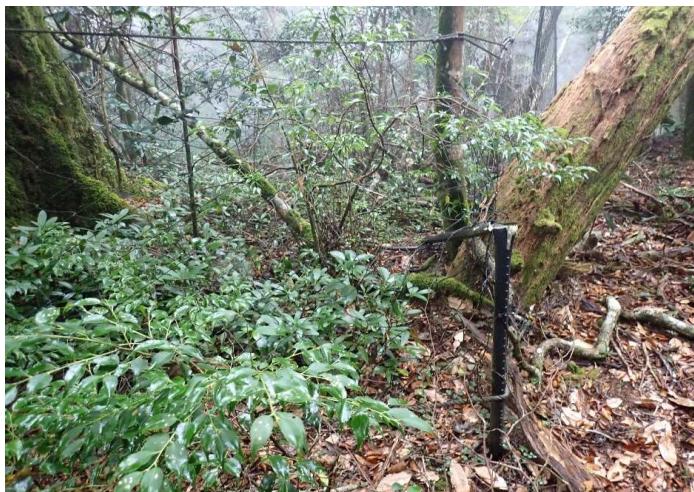
写真①
18-2

柵番号	植生保護柵状況 ・被害状況（ネット破損・弛み、倒木・落枝の本数及び径級等） ・修理の必要材料（支柱、ネット、アンカー、紐等） ・異常がない場合は、「異常なし」と記載	写真番号
17-2	異常なし	
17-3	異常なし	
18-2	支柱折れ2本、倒木2本：10-20cm、10cm未満	①②
19-1	異常なし	
19-2	異常なし	
19-3	ネット弛み（枯損木ずり落ち）	③
19-4	異常なし	
19-5	異常なし	
19-6	倒木1本：20-30cm	④
19-7	ネット破損・弛み（シカにより）	⑤
19-8	異常なし	
19-9	倒木1本：30-40cm	⑥
19-10	異常なし	
19-11	異常なし	
19-12	異常なし

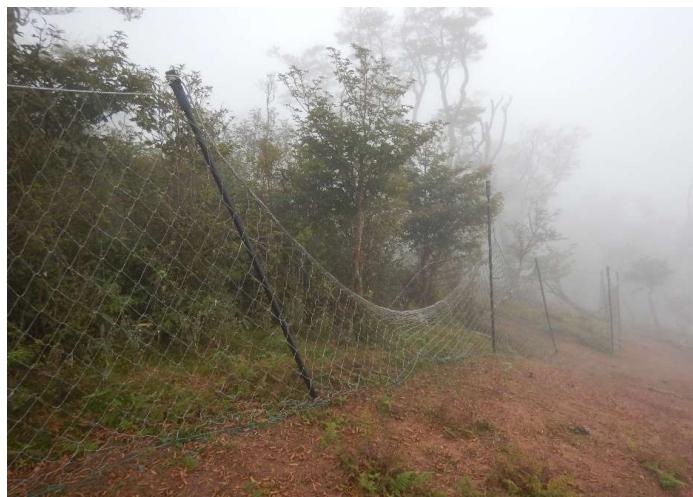
写真⑩
20-25

柵番号	植生保護柵状況 ・被害状況（ネット破損・弛み、倒木・落枝の本数及び径級等） ・修理の必要材料（支柱、ネット、アンカー、紐等） ・異常がない場合は、「異常なし」と記載	写真番号
20-21	倒木 1本 : 40cm以上	(8)
20-22	異常なし	
20-23	異常なし	
20-24	ネット弛み	(9)
20-25	ネット弛み	(10)
20-26	異常なし、テプラ消失	
20-27	支柱倒れ	(11)
20-28	異常なし	
20-29	アンカー抜け	(12)
20-30	異常なし、テプラ消失	
20-31	異常なし、テプラ消失	
20-32	異常なし	
20-33	異常なし	
20-34	倒木 1本（二股） : 20~30cm、30~40cm	(13)
20-35	異常なし	
20-36	異常なし	
20-37	異常なし	
20-38	ネット弛み	(14)
20-39	異常なし	
20-40	異常なし

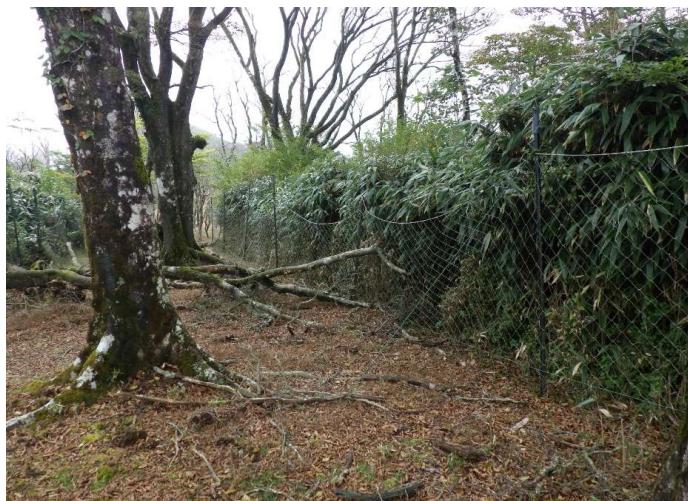
写真⑱
21-1

柵番号	植生保護柵状況 ・被害状況（ネット破損・弛み、倒木・落枝の本数及び径級等） ・修理の必要材料（支柱、ネット、アンカー、紐等） ・異常がない場合は、「異常なし」と記載	写真番号
21-1	倒木 1本 : 20~30cm、ネット弛み	(28)
21-2	テプラ消失。ネット弛み2箇所。ネット破れ。	(29)(30)(31)
21-3	ネット弛み	(32)
21-4	異常なし	
21-5	異常なし	
21-6	異常なし	
21-7	異常なし	
21-8	異常なし	
21-9	異常なし	
21-10	異常なし	
21-11	異常なし	
21-12	ネット弛み。	(33)
21-13	異常なし	
21-14	異常なし	
21-15	異常なし	
21-16	異常なし	
21-17	※存在せず	
21-18	異常なし	
21-19	テプラ消失。ネット弛み2ヶ所。	(34)(35)
21-20	倒木 1本 : 10~20cm。ネット破損（樹根浮上りにより）。	(36)(37)

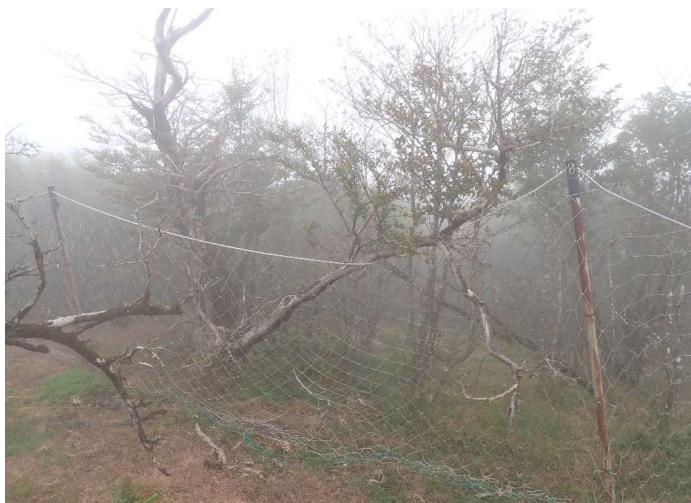
写真③⁹
22-1

柵番号	植生保護柵状況 ・被害状況（ネット破損・弛み、倒木・落枝の本数及び径級等） ・修理の必要材料（支柱、ネット、アンカー、紐等） ・異常がない場合は、「異常なし」と記載	写真番号
22-1	倒木 1本 : 10~20cm	(39)
22-2	倒木 1本 : 10cm未満	(40)
22-3	異常なし	
22-4	異常なし	
22-5	支柱折れ 2本、ネット弛み	(41)(42)
22-6	異常なし	
22-7	異常なし	
22-8	異常なし	
22-9	倒木1本 : 10~20cm、弛み1箇所、ネット破れ1箇所、支柱折れ1本	(43)(44)(45)(46)
22-10	支柱折れ2本	(47)(48)
22-11	異常なし	
22-12	支柱折れ 1本	(49)
22-13	異常なし	
22-14	支柱折れ 1本、ネット弛み	(50)
22-15	支柱折れ 2本、ネット弛み	(51) (52)
22-16	倒木 1本 : 30~40cm	(53)
22-17	テプラ消失、ネット弛み	(54)
22-18	支柱倒れ、ネット弛み	(55)
22-19	ネット破れ1箇所、アンカー2本	(56) (57)
22-20	支柱折れ1本、ネット弛み2箇所	(58) (59)

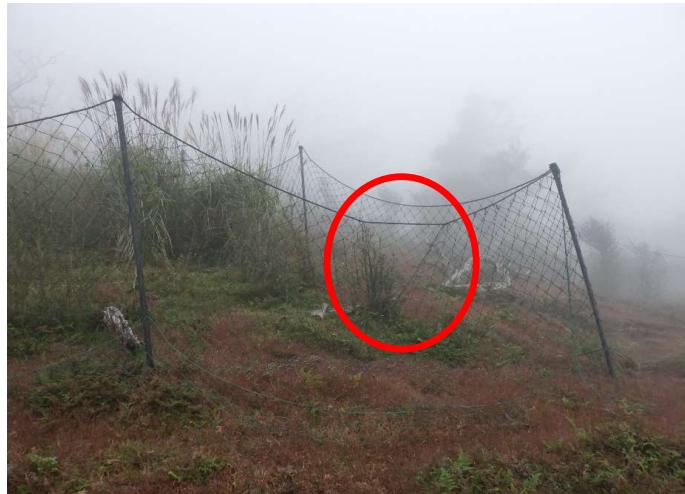
写真(61)
23-6

柵番号	植生保護柵状況 ・被害状況（ネット破損・弛み、倒木・落枝の本数及び径級等） ・修理の必要材料（支柱、ネット、アンカー、紐等） ・異常がない場合は、「異常なし」と記載	写真番号
23-1	異常なし	
23-2	異常なし。テプラ消失	
23-3	支柱倒れによるネット弛み。	(60)
23-4	異常なし。テプラ消失	
23-5	異常なし。テプラ消失	
23-6	テプラ一部消失。ネット破れ2ヶ所。	(61) (62)
23-7	流水洗堀によるネット下空間有。	(63)
23-8	異常なし	
23-9	異常なし	
23-10	シカ角が絡まりネット破損。支柱傾き、ネット弛み。	(64) (65)
23-11	テプラ一部汚損。流水洗堀によるネット下空間有。	(66)
23-12	ネット弛み1ヶ所。ネット破れ1ヶ所。	(67) (68)
23-13	テプラ消失。ネット弛み1ヶ所。	(69)
23-14	異常なし	
23-15	異常なし	
23-16	異常なし	
23-17	倒木1本：20～30cm程度、ネット弛み（落枝により）	(70) (71)
23-18	異常なし	
23-19	倒木1本：20～30cm程度、支柱倒れ2本	(72) (73)
23-20	倒木1本：10～20cm程度	(74)

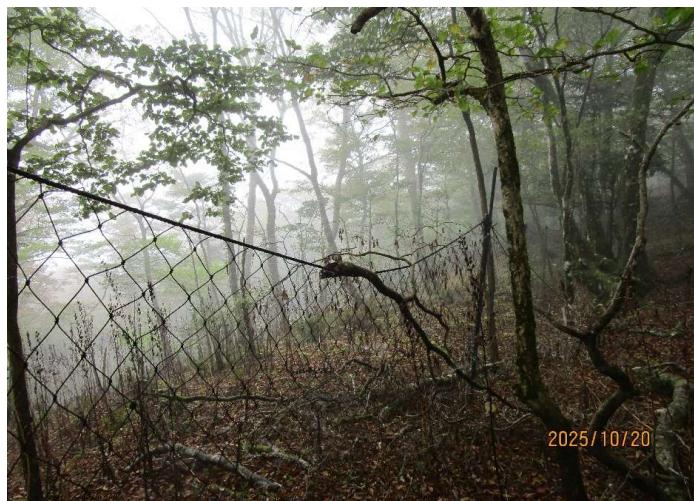
写真(75)
29-3

柵番号	植生保護柵状況 ・被害状況（ネット破損・弛み、倒木・落枝の本数及び径級等） ・修理の必要材料（支柱、ネット、アンカー、紐等） ・異常がない場合は、「異常なし」と記載	写真番号
29-1	異常なし	
29-2	異常なし	
29-3	倒木 1本 : 30-40cm	(75)
29-4	落枝 1本 : 10-20cm	(76)
29-5	異常なし	
29-6	異常なし	
29-7	異常なし	
29-8	異常なし	
29-9	倒木 1本 : 30-40cm	(77)
29-10	異常なし	
29-11	落枝 1本 : 10-20cm	(78)
29-12	異常なし	
29-13	枝掛け 1本 : 10cm未満	(79)
29-14	倒木 1本 : 20-30cm	(80)
29-15	異常なし	
29-16	枝掛け (10cm未満)	(81)
29-17	異常なし	
29-18	異常なし	
29-19	倒木 1本 : 10-20cm	(82)
29-20	倒木 1本 : 10-20cm	(83)

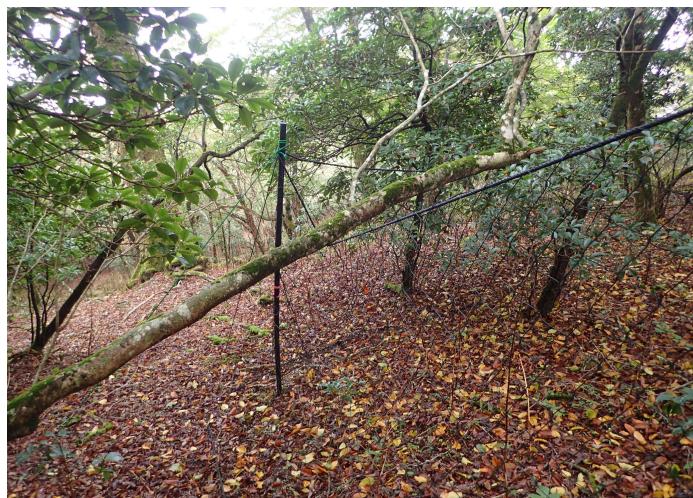
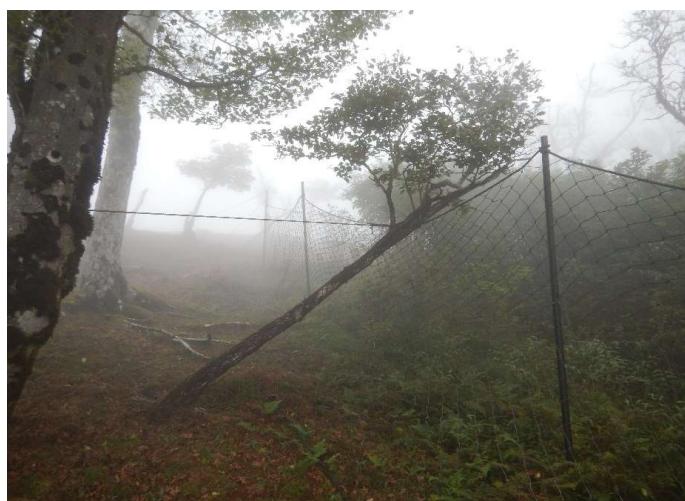
写真(84)
29-26

柵番号	植生保護柵状況 ・被害状況（ネット破損・弛み、倒木・落枝の本数及び径級等） ・修理の必要材料（支柱、ネット、アンカー、紐等） ・異常がない場合は、「異常なし」と記載	写真番号
29-21	異常なし	
29-22	異常なし	
29-23	異常なし	
29-24	異常なし	
29-25	異常なし	
29-26	テプラ消失。支柱折れ、倒木1本：10-20cm	(84) (85)
29-27	異常なし	
29-28	異常なし	
29-29	異常なし	
29-30	異常なし	
29-31	異常なし	
29-32	異常なし	
29-33	異常なし	
29-34	異常なし	
29-35	異常なし	
30-21	異常なし ※テプラ表記は30-36	
30-22	異常なし ※テプラ表記は30-37	
30-23	倒木1本：10-20cm ※テプラ表記は30-38	(86)

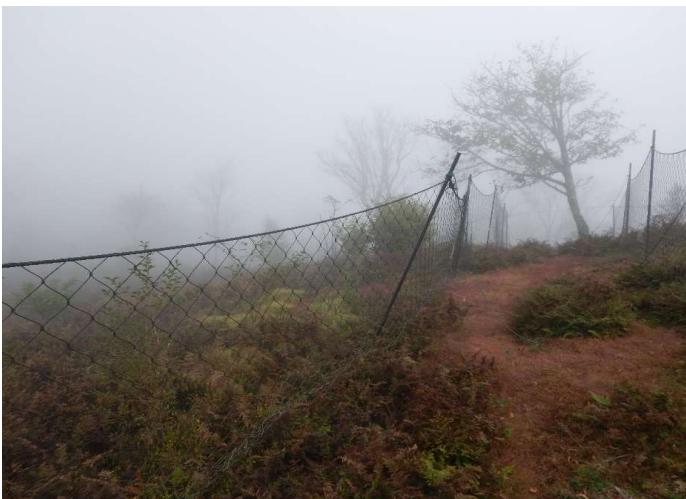
写真(87)
R2-4

柵番号	植生保護柵状況 ・被害状況（ネット破損・弛み、倒木・落枝の本数及び径級等） ・修理の必要材料（支柱、ネット、アンカー、紐等） ・異常がない場合は、「異常なし」と記載	写真番号
R2-1	異常なし	
R2-2	異常なし	
R2-3	異常なし。テプラ消失	
R2-4	アンカー抜け、支柱傾き	(87) (88)
R2-5	アンカー抜け。テプラ消失	(89)
R2-6	異常なし	
R2-7	異常なし	
R2-8	ネット弛み	(90)
R2-9	異常なし	
R2-10	異常なし、テプラ消失。	
R2-11	異常なし	
R2-12	ネット弛み	(91)
R2-13	異常なし	
R2-14	異常なし	
R2-15	倒木 1本 : 40cm以上	(92)
R2-16	異常なし	
	※30-1～30-20及びR1-1～R1-15は点検不要

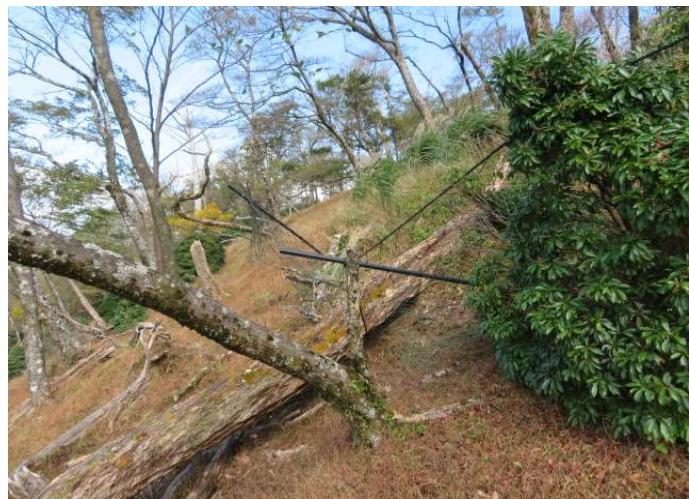
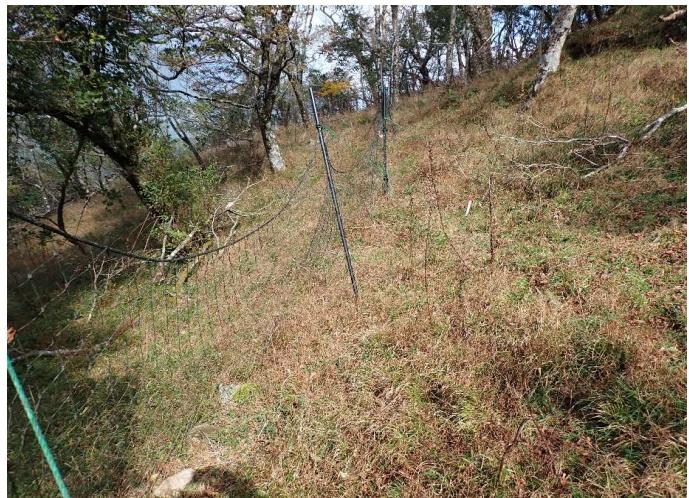
写真③
26-5

柵番号	植生保護柵状況 ・被害状況（ネット破損・弛み、倒木・落枝の本数及び径級等） ・修理の必要材料（支柱、ネット、アンカー、紐等） ・異常がない場合は、「異常なし」と記載	写真番号
26-1	異常なし	
26-2	・倒木1本：20～30cm 　・支柱抜け1本	(1)(2)
26-3	異常なし	
26-4	異常なし	
26-5	・番号杭喪失 　・倒木2本：20-30cm、30-40cm	(3)(4)
26-6	異常なし	
26-7	異常なし	
26-8	※アセビ繁茂	
26-9	※アセビ繁茂	
26-10	※アセビ繁茂	
26-11	※アセビ繁茂	
26-12	※アセビ繁茂	
26-13	※アセビ繁茂	
26-14	※アセビ繁茂	
26-15	・ネット弛み	(5)
26-16	異常なし	
26-17	・ネット一列倒れ 　・ネット弛み、1支柱破損 ・倒木1本：40cm以上、3支柱及びネット破損	(6)(7)(8)(9)
26-18	異常なし	
26-19	・倒木2本：20-30cm、10-20cm。支柱2本倒れ。	(10)
26-20	・ネット弛み	(11)

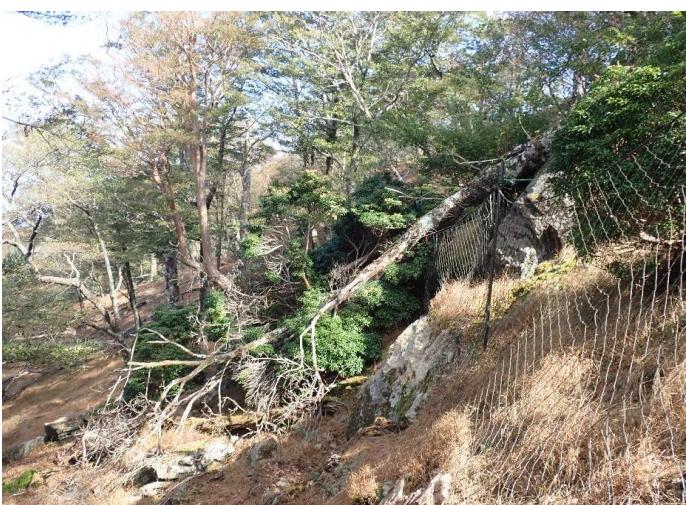
写真⑬
27-6

柵番号	植生保護柵状況 ・被害状況（ネット破損・弛み、倒木・落枝の本数及び径級等） ・修理の必要材料（支柱、ネット、アンカー、紐等） ・異常がない場合は、「異常なし」と記載	写真番号
27-1	異常なし	
27-2	異常なし	
27-3	異常なし	
27-4	・ネット弛み	(12)
27-5	異常なし	
27-6	・ネット弛み	(13)
27-7	異常なし	
27-8	・倒木1本：20-30cm ・落枝1本：10cm未満、支柱倒れ。	(14)(15)
27-9	異常なし	
27-10	異常なし。テプラ剥がれ	
27-11	・テプラ杭消失・支柱折れ2本。落枝1本：10~20cm・ネット弛み	(16)(17)
27-12	・ネット弛み	(18)
27-13	・倒木2本：10-20cm、20-30cm	(19)(20)
27-14	・掛かり木処理1本：10-20cm ・ネット弛み	(21)(22)
27-15	異常なし	
27-16	異常なし	
27-17	・倒木2本：10-20cm、30-40cm	(23)(24)
27-18	・ネット弛み	(25)
27-19	・ネット弛み	(26)
27-20	・ネット弛み	(27)
