平成23年度

野生鳥獣との共存に向けた生息環境等整備調査
（屋久島地域）等の結果報告

九州森林管理局

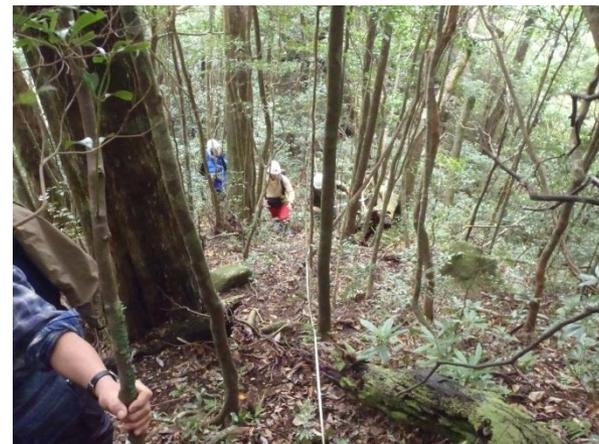
ライン調査風景

- ・愛子東が一番被害本数が多く1140本であった。
- ・大川林道奥が一番被害本数が少なく108本であった。
- ・全体を通して、被害本数はルリミノキ、ヤクシマアジサイ、モクダチバナが多かった。
- ・被害部位は、葉が最も多く、次いで芽であった。

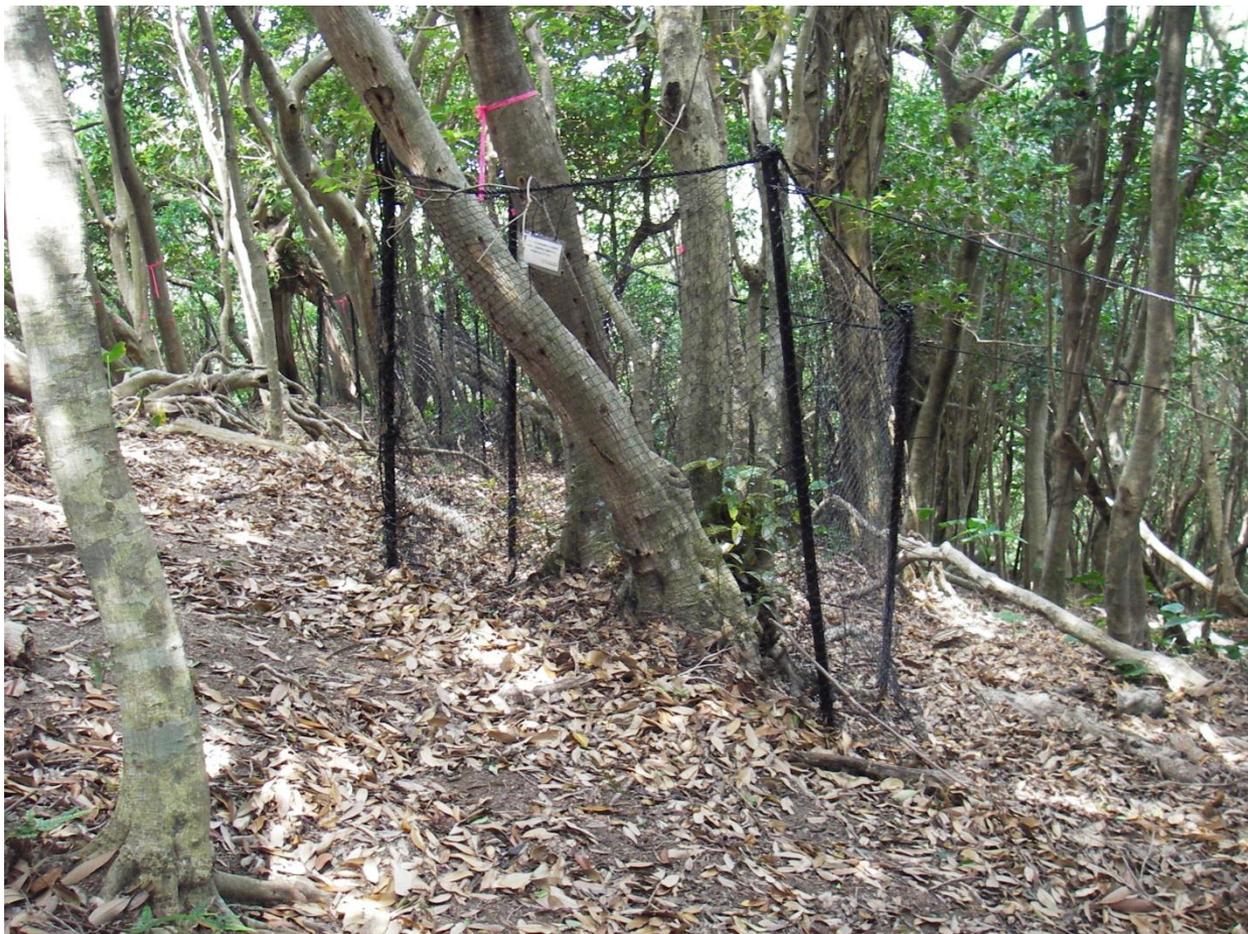
萌芽枝保護柵の設置状況（平成24年5月）

- 平成22・23年度にナラ枯れ被害を受けたマテバシイ。
- 植生保護柵の中、今年の春に12本の萌芽枝が芽生えた。

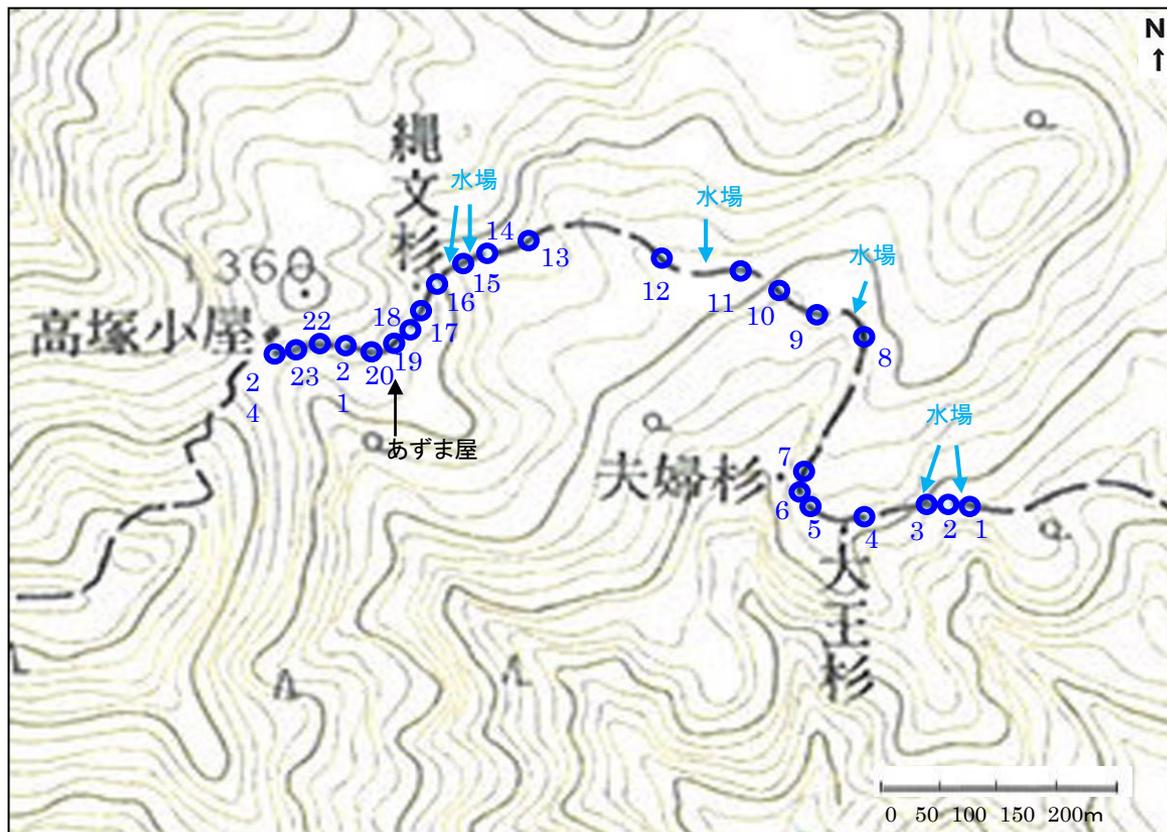
- ・ 縄文杉周辺の登山道（大王杉下の水場から高塚小屋までの970m区間）におけるヤクシカによる食害状況を調査した。

・縄文杉の登山道脇に生育している低木及び草本の多くは、ヤクシカの食べない忌避植物であった。

・フユイチゴは、登山道脇の日の当たる箇所に生育し、全てが食害されていたが、食害部分は先端部に限られ、草丈の1/3以上の食害と判断したものは16本(26.7%)であった。

・ヤクシカの忌避植物であるハイノキ、アセビ、サクラツツジ、ユズリハ、シキミ、ヒメヒサカキなどに対する食害(4~5%)が目立ち始めている。

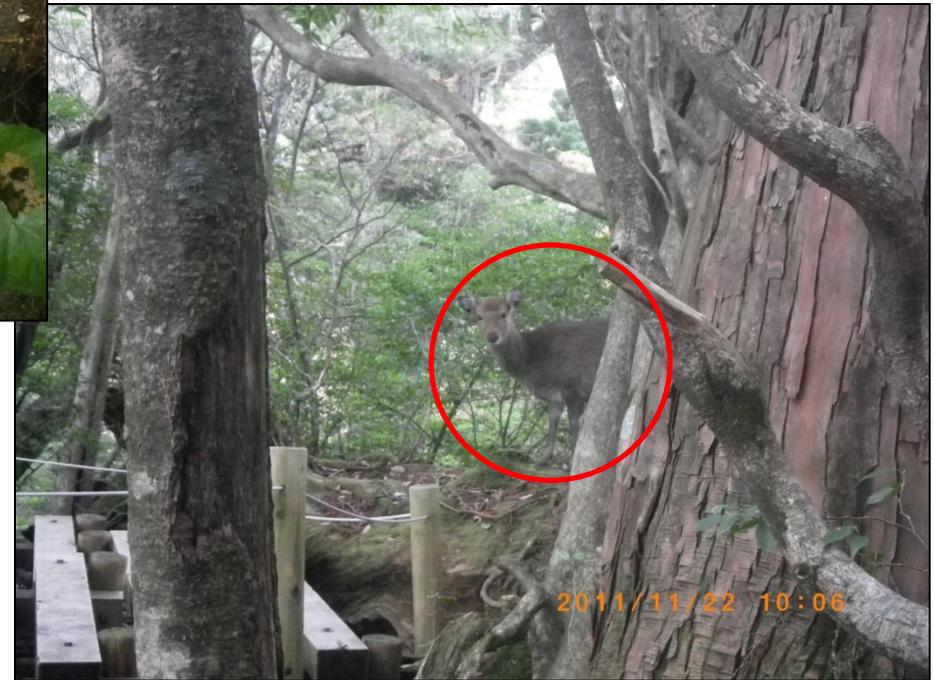
縄文杉周辺の登山道の脇に出現して →
いるヤクシカ。
(H23.9)

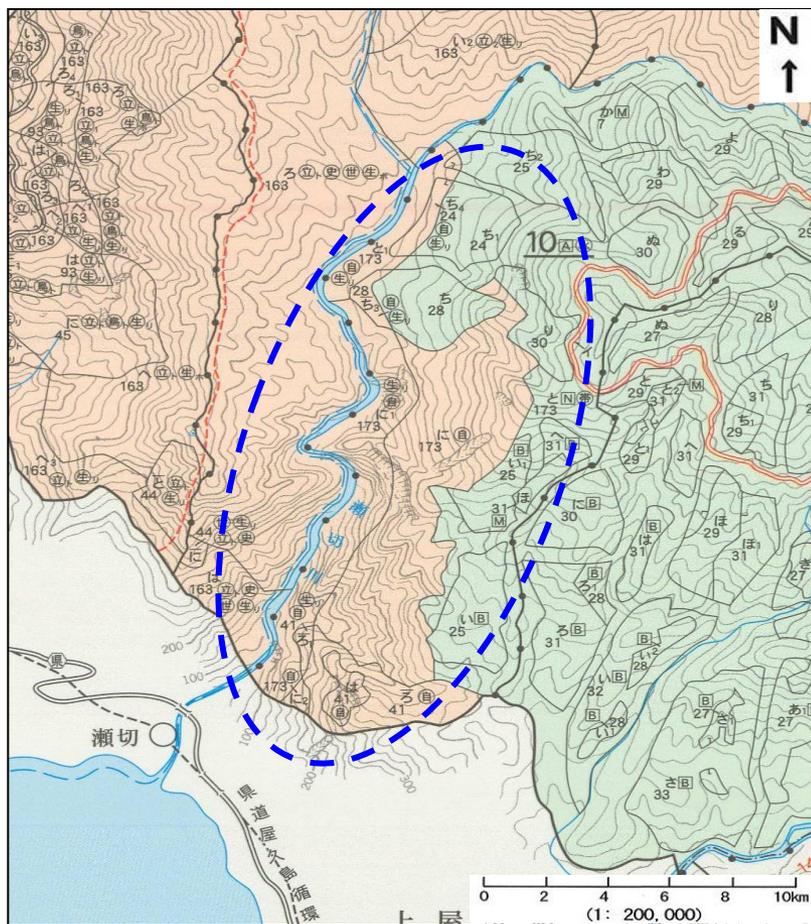
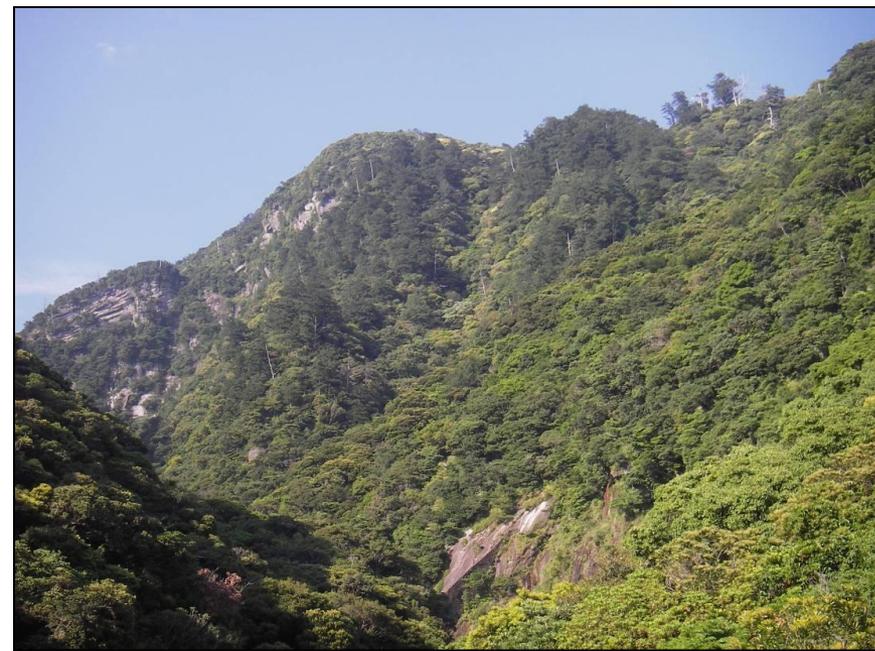
- ・ 屋久島西部地域の瀬切川左岸におけるヤクタネゴヨウの生育調査を行った。
- ・ その際、ヤクシカによるヤクタネゴヨウへの影響（稚樹の食害、若木への角研ぎ被害）が見られた。

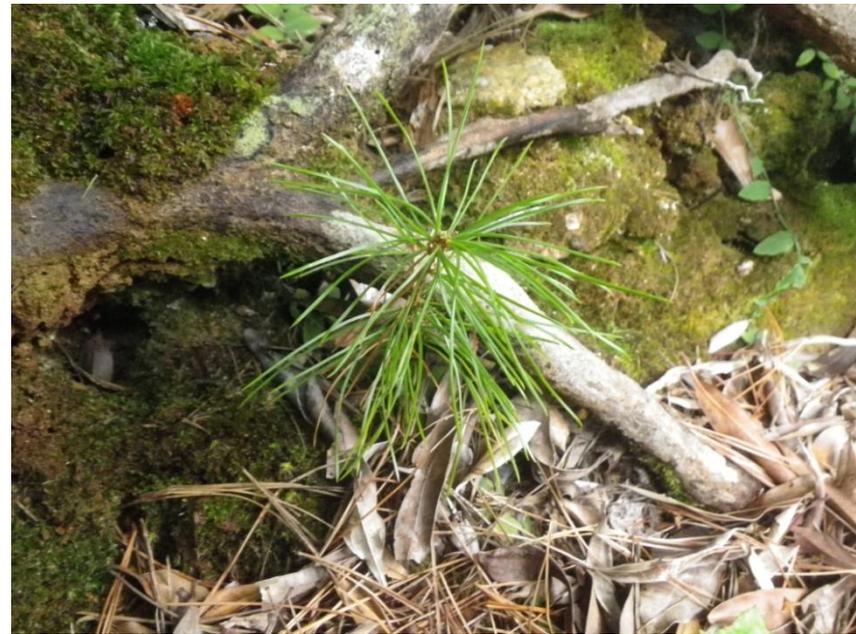
ヤクシカの届かない場所で健全に生育している四年生の実生

- ・ 調査対象地は60ha程度で、その中に数100本のヤクタネゴヨウの成木が生育している。
- ・ 平成23年2～3月の計3回（14日間）の調査中、ヤクタネゴヨウの実生を19本（当年生15本、二年生3本、四年生1本）を確認したが、内3本（全て二年生）がヤクシカによる食害を受けていた。
- ・ 二年生の実生は、二年目の新しい開葉が食害され、地上と接している一年目の葉が残されていた。
- ・ なお、確認された実生の多くが、ヤクシカの入れない斜面に生育していた。
