### (3) 結果

## 2-2-2 チェックシート Ver. 4 とシカ影響簡易調査票との比較検証

## 2-3 植生の保護・再生、植生保護柵修繕

### 2-3-3 保護柵の保守点検等

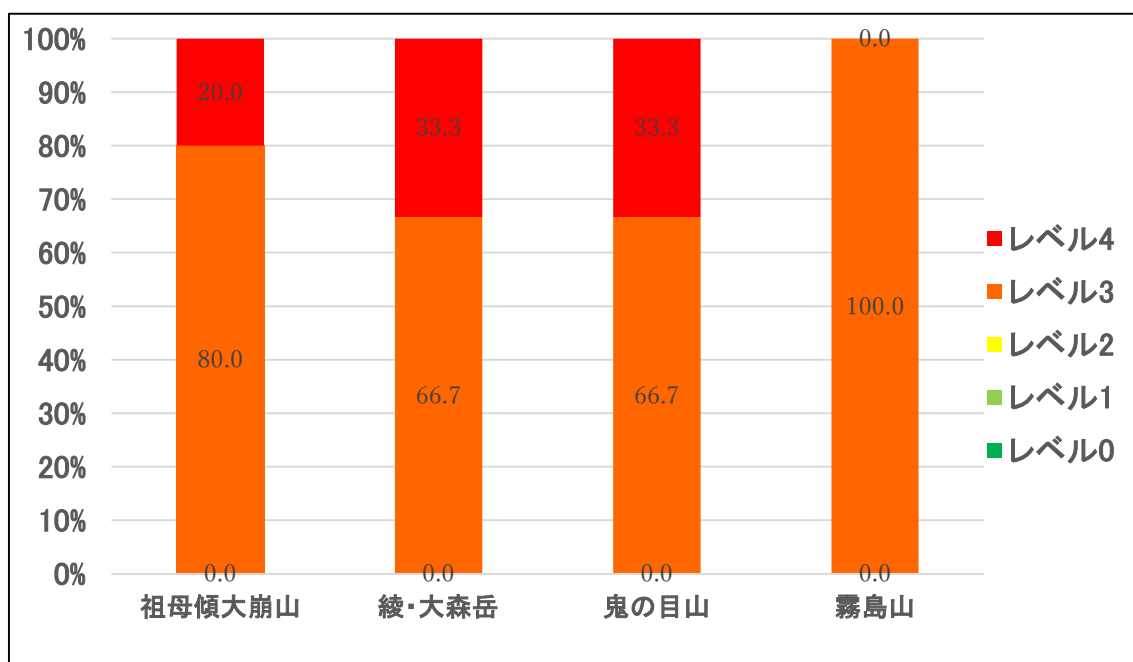
図 2-2-1-4 植生被害レベル調査結果

図 2-2-1-4 に示すとおり、霧島山地域以外で、森林が破壊された段階である「レベル4」に該当する植生が確認された。その割合は祖母傾大崩地域では20.0%、綾・大森岳及び鬼の目山地域ではそれぞれ33.3%であった。

また、森林の内部構造が破壊された段階で「レベル3」に該当する植生は、全ての地域で確認され、祖母傾大崩地域で80、綾・大森岳及び鬼の目山地域で66.7%であり、霧島山地域では全ての調査ラインでレベル3と判定された。

なお、森林の内部構造に変化が生じている段階である「レベル2」、森林の構造にほとんど変化がない段階である「レベル1」及び被害がほとんどない段階である「レベル0」は、いずれの地域においても確認されなかった。

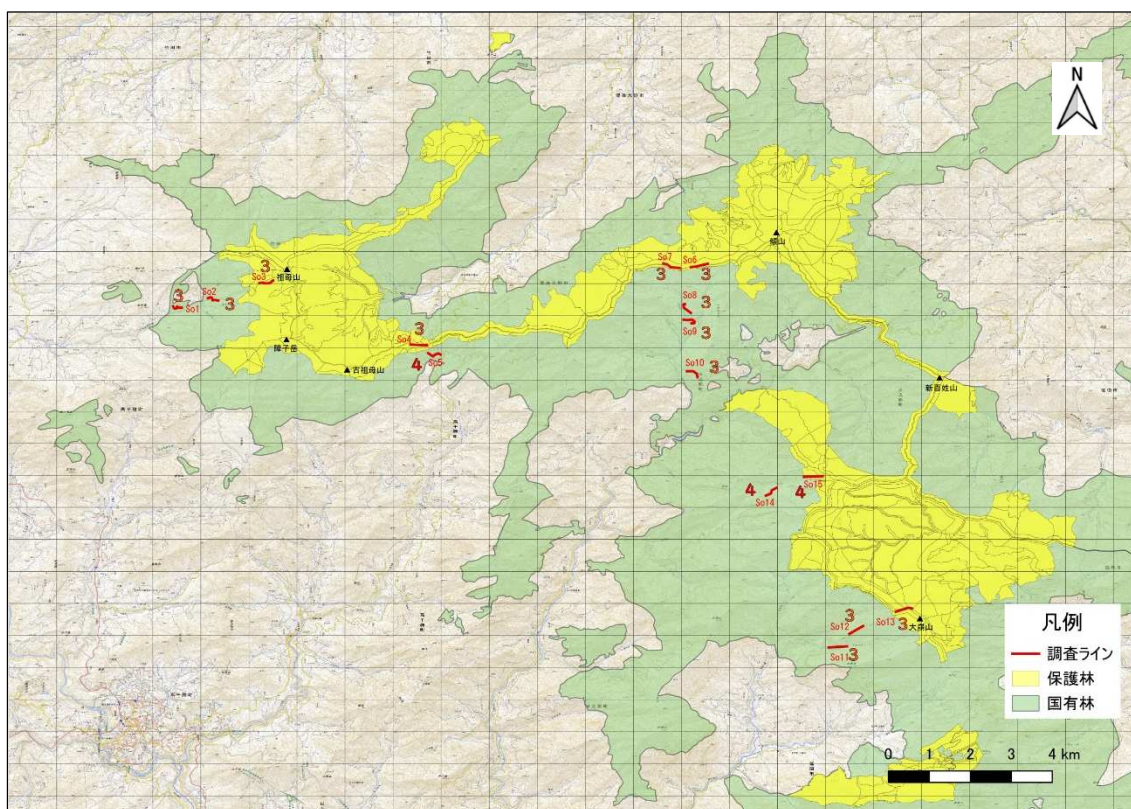
図 2-2-1-5 植生被害レベルの状況（祖母傾大崩山地域）

祖母傾大崩山地域では、祖母山東側及び大崩山北西側でレベル 4 と判定されたラインが見られた。その他のラインは全てレベル 3 と判定された。保護林内では 2 ラインでレベル 4、4 ラインでレベル 3 と判定された。

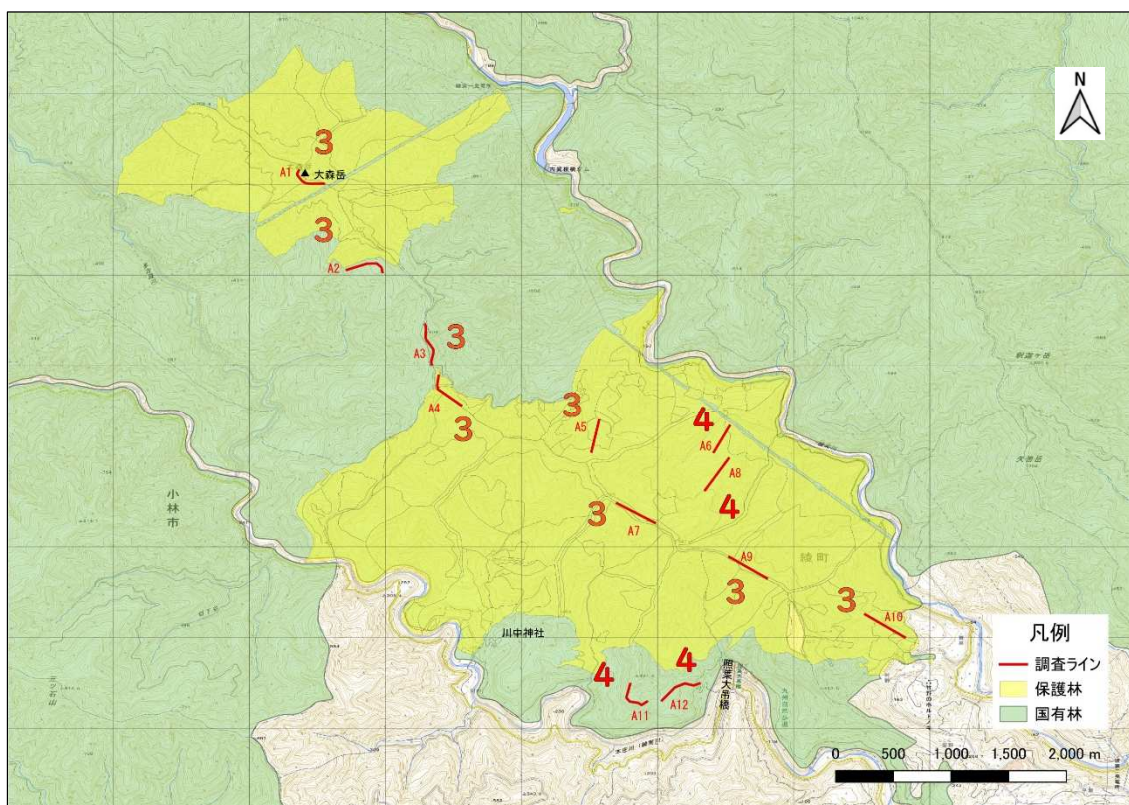
図 2-2-1-6 植生被害レベルの状況（綾・大森岳地域）

綾・大森岳地域では、綾森林生態系保護地域の北東側及び照葉大吊橋周辺でレベル 4 と判定されたラインが見られた。その他のラインは全てレベル 3 と判定された。

保護林内では 2 ラインでレベル 4、6 ラインでレベル 3 と判定された。

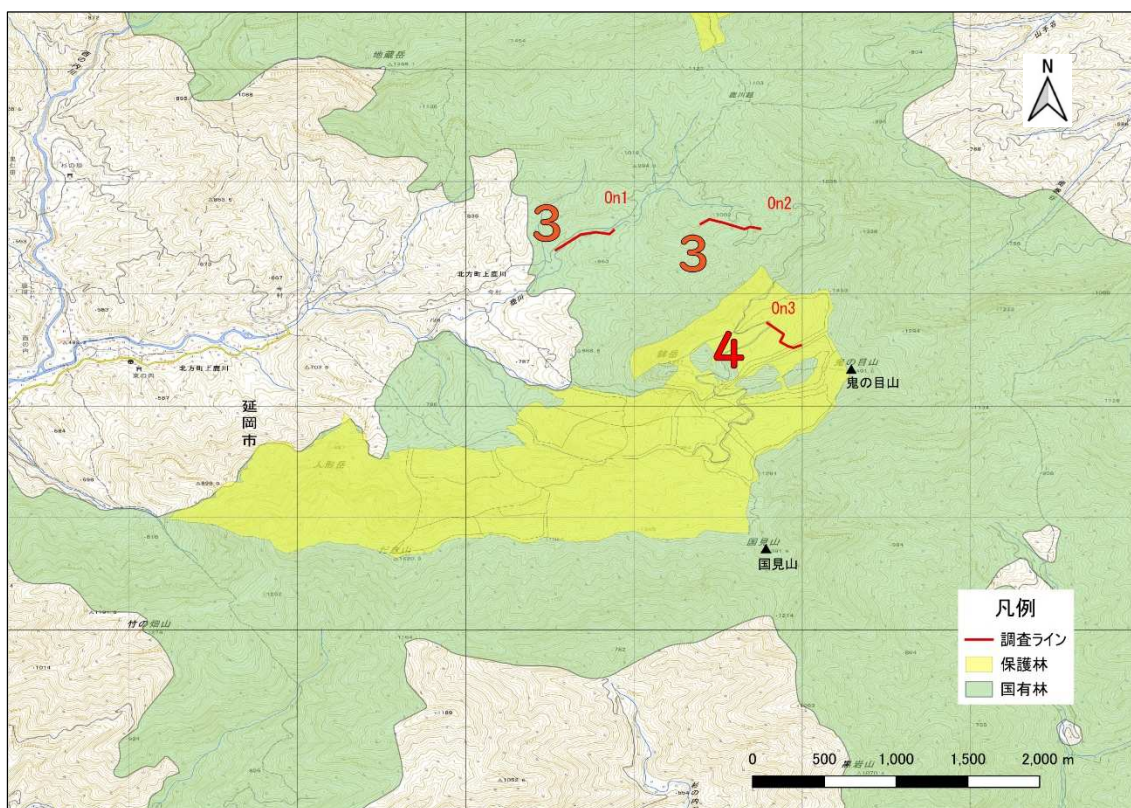
図 2-2-1-7 植生被害レベルの状況（鬼の目山地域）

鬼の目山地域では、鬼の目山北西側の保護林内に設定したラインでレベル 4 と判定された。一方、鹿川上流に設定した保護林外のラインではレベル 3 と判定された。

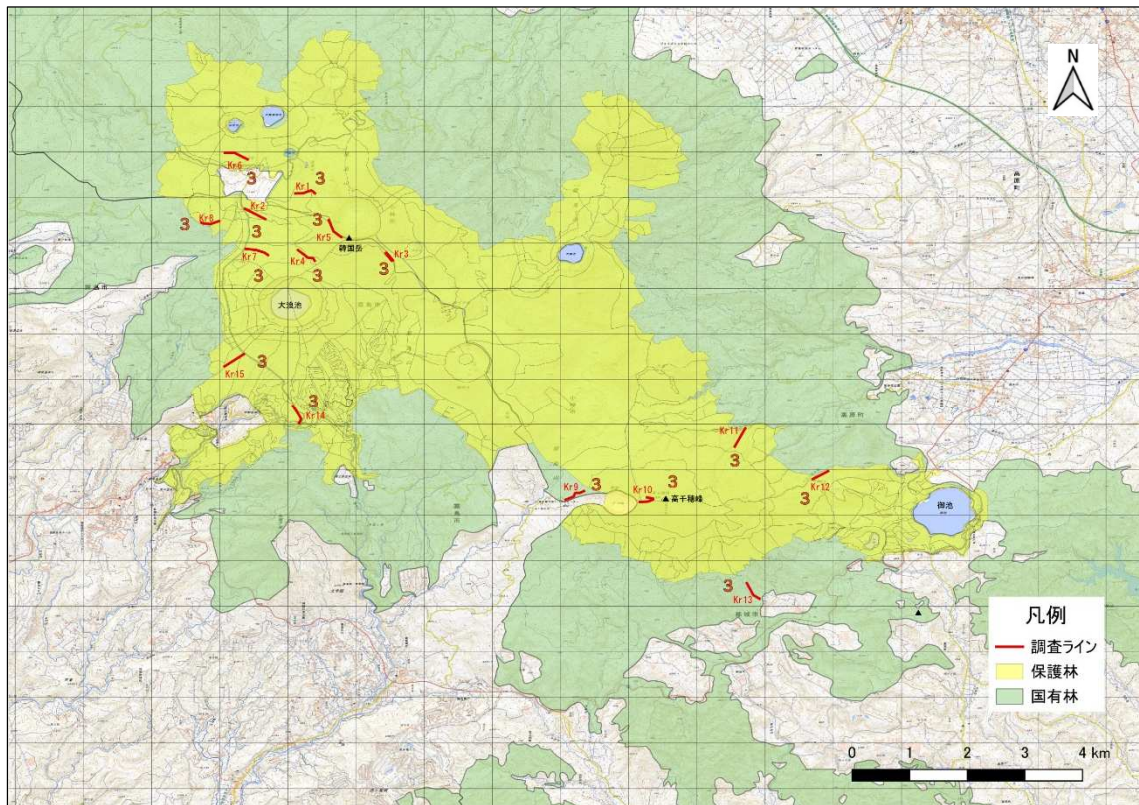
図 2-2-1-8 植生被害レベルの状況（霧島山地域）

霧島山地域では、保護林の内外に係らず全ラインでレベル 3 と判定された。

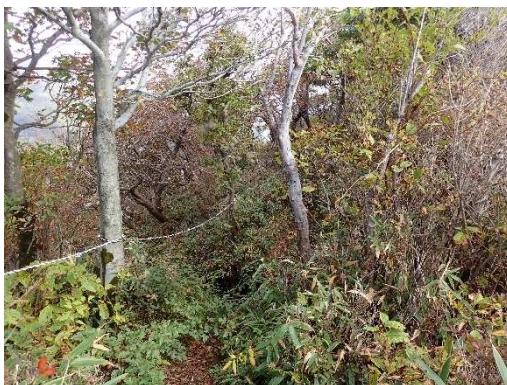
写真 2-3-1-2 保護柵内の状況

保護柵内の状況を写真 2-3-1-2 に、保護柵外の状況を写真 2-3-1-3 に示す。現時点では、保護対象種に影響を与える要因は見当たらない。また、保護柵内には保護対象種のほか、希少種※のイワカガミ、オオヤマレンゲ、スズタケ、ツクシアケボノツツジ、ツクバネソウ、ナンゴクミネカエデ、ニガイチゴ、ヒメスギラン、ブナ、ミヤマイワスゲが確認された。このように保護柵外で確認できない草本類が多数生育しており、保護対象種を含めた種の多様性は保たれていることから、現状のまま推移を見守ることとする。しかし、保護柵外ではスズタケの生育は確認されず、枯損木や倒伏木も目立つことから、シカの植生被害の影響が依然として懸念される。また、保護対象種の生育している岩壁に亀裂が入っており、崩壊する可能性がある。

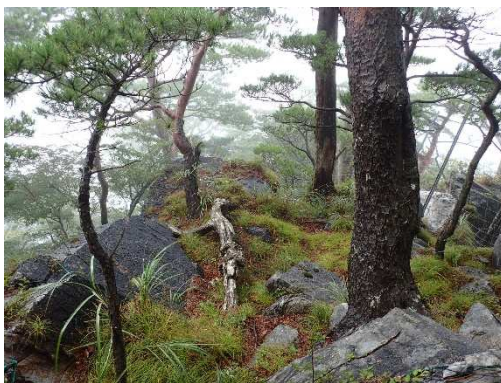
写真 2-3-1-5 保護柵内の状況

保護柵内の状況を写真 2-3-1-5 に、保護柵外の状況を写真 2-3-1-6 に示す。現段階では、保護対象種に影響を与える要因は見当たらない。また、保護柵内には保護対象種のほか、希少種のイチョウシダ、イワキンバイ、ウバタケニンジン、キビノクロウメモドキ、キリンソウ、シオガマギク、ツクシアカショウマ、ツクシアケボノツツジ、ムラサキセンブリ、ヤハズハハコ、ヤマヒョウタンボクなど、保護柵外では見られない草本類が多数生育していた。このように、希少種をはじめ保護柵内には保護柵外では確認できない草本類が多数生育しており、保護対象種を含めた種の多様性は保たれていることから、現状のまま推移を見守ることとする。ただし、保護柵外ではイブキシモツケへのシカによるものと思われる新しい食痕が確認されていることから、保護柵内においても今後の植生の変化に注意が必要である。

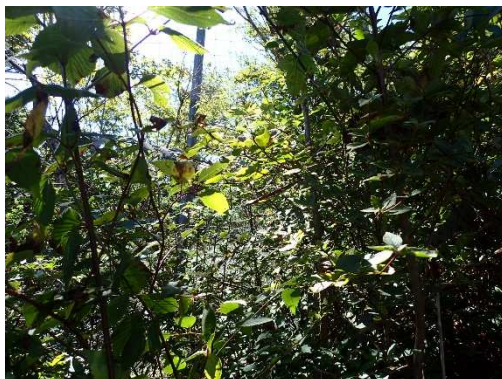
写真 2-3-1-8 保護柵 (A 柵) 内の状況

また、東側のB保護柵内ではスズタケが枯れており、林床が明るくなったためか、保護対象種の他に希少種のツクシコウモリソウの群落や花茎をつけたジンバイソウが確認され、フクオウソウやツクバネソウが10個体以上確認された。沢の近くではタマガワホトトギスが確認され、結実した保護対象種のササユリも確認された。現段階では、保護対象種の生育に影響を与える要因は見当たらず、保護対象種を含めた種の多様性は保たれていることから、現状のままで推移を見守ることとする。

なお、B保護柵内では、植物高10cm程度の矮小化したスズタケの群落が確認されたが、動物の食痕も確認されたことから、シカによる食害も懸念される。

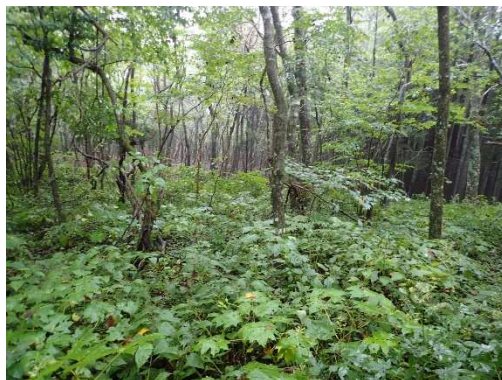
写真 2-3-1-11 保護柵内(B柵)の状況

保護柵内(B柵)ではキレンゲショウマが繁茂しており、林床を被覆するまでに個体数も回復している。今年度は個体数が減少に転じたように見えるが、正確な個体数が計測できないまでに大株となっており、生育状況は良好である。また、保護対象種の他に希少種のオオバヨメナ、ケヒエスゲ、シコクスミレ、シロモジ、ツクシアカショウマ、ヘイケモリアザミ、ミヤマクマワラビ、ヤマホトトギス、ユキザサが確認された。現段階では、保護対象種の生育に影響を与える要因は見当たらず、保護対象種を含めた種の多様性は保たれていることから、現状のままで推移を見守ることとする。

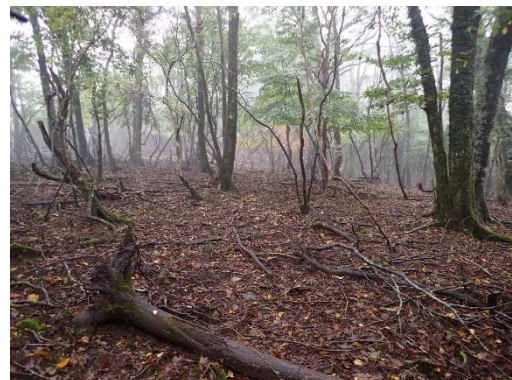
写真 2-3-1-12 保護柵外(B柵)の状況

保護柵内外の状況を写真 2-3-1-11 及び写真 2-3-1-12 に示す。保護柵内(A柵)ではスズタケが繁茂しており、保護対象種の他に希少種のオオバヨメナ、シロモジ、ユキザサが確認された。なお、平成26年度に保護柵内に移植したキレンゲショウマ2個体は大株となり、生育は良好であった。
