植生の保護・再生手法の検討

(「令和 4 年度九州森林管理局による調査事業の概要」抜粋)

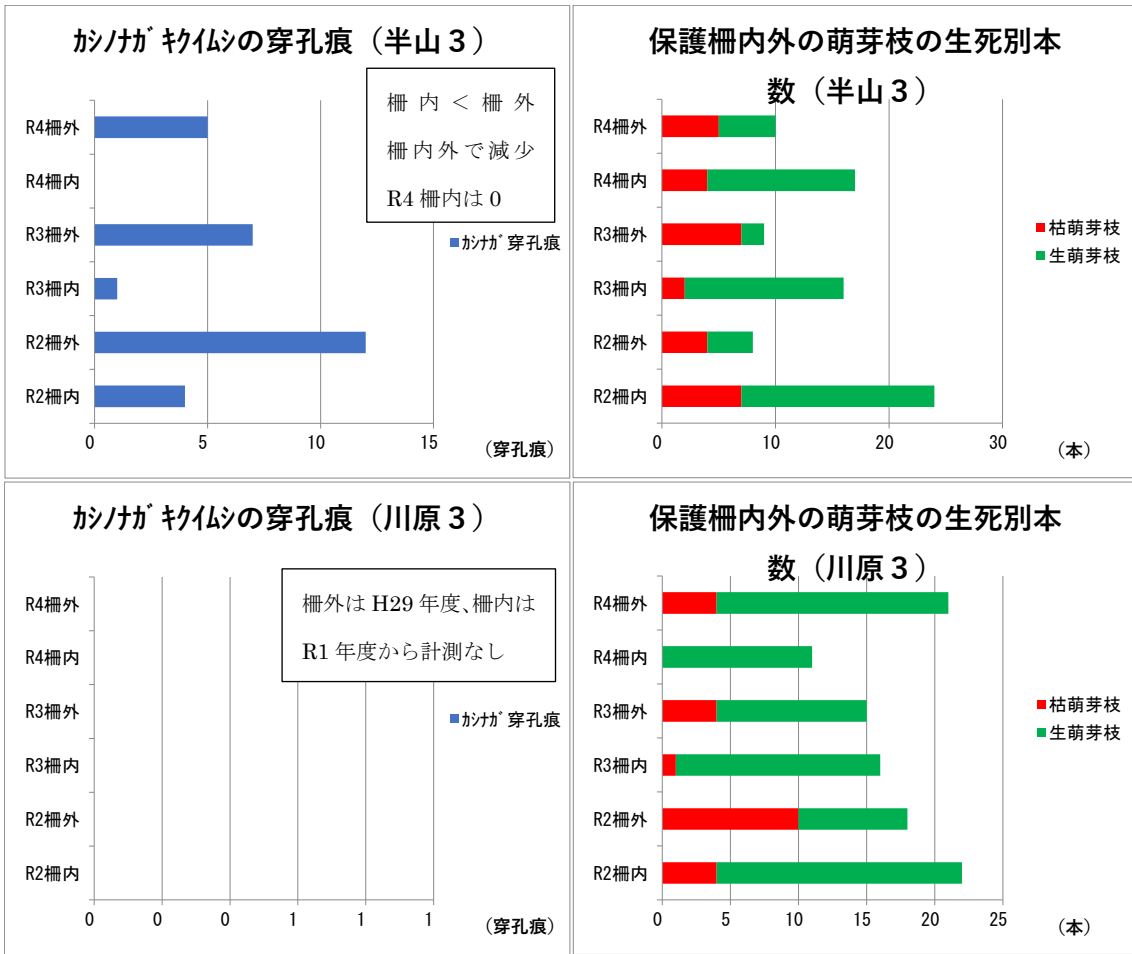
図 2 萌芽枝保護柵内外のマテバシイ母樹へのかしのナガキクイムシの穿孔状況と萌芽枝の生死別本数

本年度実施した萌芽枝の生育状況調査では、昨年度にカシノナガキクイムシ(以下、カシナガという)の攻撃を多数受けたNo.4(半山4、柵内)、No.6(川原2、柵内)で増加が見られたが、それ以外の地域では柵内外による違いはみられなかった。柵の内部では生萌芽枝が多く見られ、柵の機能が発揮されていたが、No.3(半山3)・No.8(川原3)ともこの3年間で生存萌芽枝数は漸減している。半山3については以前から根株腐朽があり、今回シロアリの侵入も確認した(詳細は後述)。樹高3~4m程度に生長した萌芽枝の枯損もあり、それらの原因が萌芽更新に影響するのか注視する必要がある。川原3については本年度の台風14号の襲来により根元から折損し、内部に根株腐朽が確認された。このため両地区の母樹とも樹勢の衰退が少しずつ進行していたことが考えられる。

カシノナガキクイムシ(以下、カシナガという)の穿孔数は、半山3で柵外の方が柵内より多いが、柵内・柵外ともこの3年間で漸減し、本年度は柵内で穿孔が計測されなかった。今回、マテバシイ萌芽枝調査では初めて、立枯木の樹幹についてシロアリの蟻道及び生体を確認し、兵蟻の頭部形状からイエシロアリであることが分かった。同株の生立木に蟻道は見られなかったが、生存していても材部や樹皮は加害される可能性があるため、既に加害され、カシナガの繁殖には適さなくなっていることが考えられる。川原3については、この3年間でカシナガの穿孔数は柵内外とも確認されていない。柵外の元々の萌芽枝本数は、攻撃を受けたマテバシイ母樹から発芽する萌芽枝に比べるとはるかに少ない。このため生長もあまりない反面、壊滅的なシカの食害も起きていないと考えられる。
