# 令和6年度 「森の巨人たち百選」仲間川の サキシマスオウノキ調査報告書

調査年月日：令和6年5月30日

九州森林管理局 計画保全部

西表森林生態系保全センター

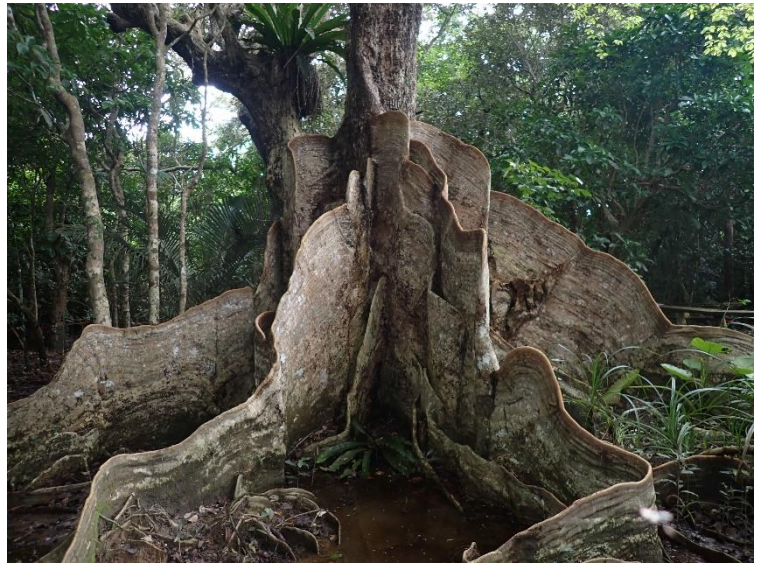
【写真 2 仲間川のサキシマスオウノキ】

平成 17（2005）年度に開催された「保全協議会」の総会において、「近年の台風等の影響でサキシマスオウノキ(写真 2)

の枝が折損しており樹勢調査を行いたい」との提案があり、琉球大学熱帯生物圏研究センターの馬場繁幸教授（当時）及び西表森林環境保全ふれあいセンター（現在は西表森林生態系保全センター）が「保全協議会」からの依頼を受けて樹勢調査を実施している。

調査の結果、サキシマスオウノキに着生しているアコウの除去と、その後の樹勢のモニタリングを行う必要があることを「保全協議会」へ報告し、平成 18（2006）年 5 月から現在まで当センターが生育状況及び周辺の林内状況などの調査を毎年実施している。

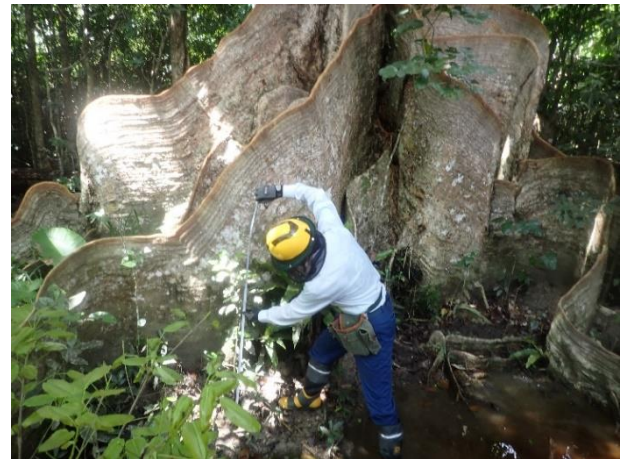
【写真5 林床植生調査】

林床植生は、サキシマスオウノキ、クロヨナ、サガリバナ、アダン、モクタチバナ等の12種類を確認した。(写真5)
