# 令和4年度 「森の巨人たち百選」ウタラ川の オヒルギ調査報告書

令和5年3月1日

九州森林管理局 計画保全部

西表森林生態系保全センター

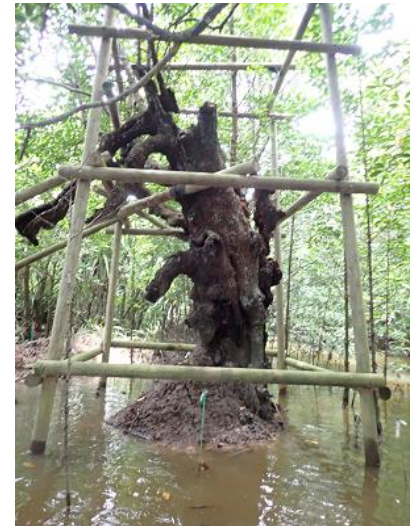
また、当センターからモニタリング調査に基づき、オヒルギの周囲がシャコ塚により隆起してきているため、アダンなどの陸生植物の侵入を招き、今後のオヒルギの生育に支障が生じる可能性があること等について、保全協議会に報告を行い、このことを受け保全協議会において、平成 27(2015)年 3 月に倒木・枝折れ防止の支柱の補強及びシャコ塚除去の保全措置(写真 2)が行われた。

【写真 2 保全措置後の現在のオヒルギ(R4. 6. 20 撮影)】

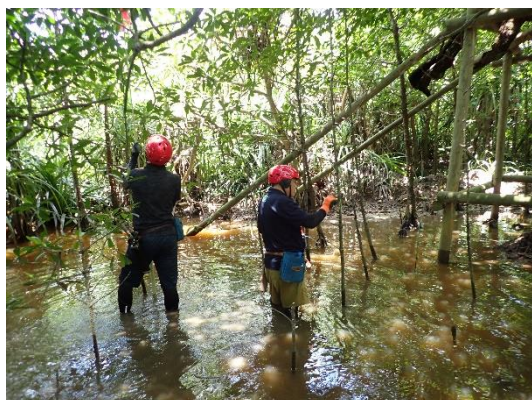
S1 から S4 内における植生調査(写真 8)の結果は表 1 のとおりで、令和 3 (2021) 年度と比較すると、周辺オヒルギが 350cm 以上を中心に 52 本（前年度比 7 本減）となっている。サガリバナについては 2 本（前年度比 1 本減）となった。

また、令和 2 (2020) 年度から確認されたアダン、サカキカズラについては、いずれも樹高 100 cm未満の個体であり、アダンが 11 本（前年度比 5 本減）、サカキカズラが 24 本（前年度比 22 本減）との結果となった。

【写真 8 植生調査】
