令和7年度 「森の巨人たち百選」仲間川の サキシマスオウノキ調査報告書

調査年月日：令和7年5月28日

九州森林管理局 計画保全部

西表森林生態系保全センター

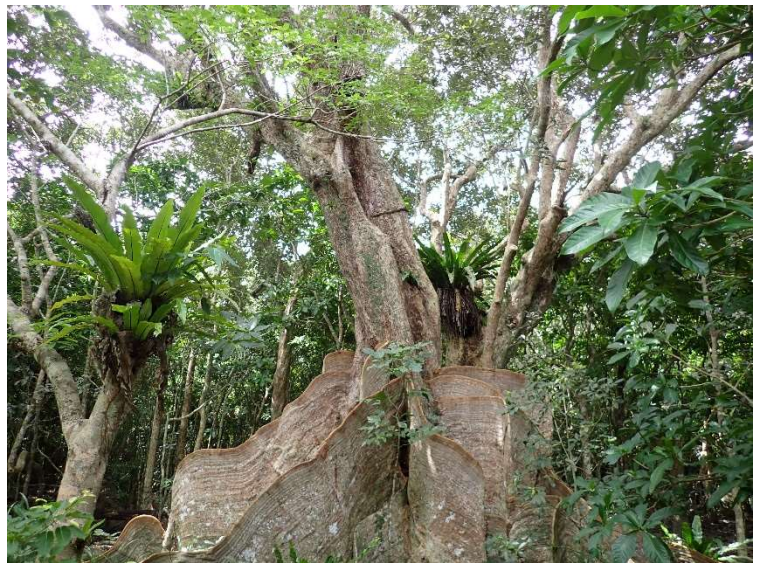
【写真 2 仲間川のサキシマスオウノキ】

平成 17 (2005) 年度に開催された「保全協議会」の総会において、「近年の台風等の影響でサキシマスオウノキ(写真 2)の枝が折損しており樹勢調査を行いたい」との提案があり、琉球大学熱帯生物圏研究センターの馬場繁幸教授(当時)及び西表森林環境保全ふれあいセンター(現在は西表森林生態系保全センター)が「保全協議会」からの依頼を受けて樹勢調査を実施している。

調査の結果、サキシマスオウノキに着生しているアコウの除去と、その後の樹勢のモニタリングを行う必要があることを「保全協議会」へ報告し、平成 18 (2006) 年 5 月から現在まで当センターが生育状況及び周辺の林内状況などの調査を毎年実施している。

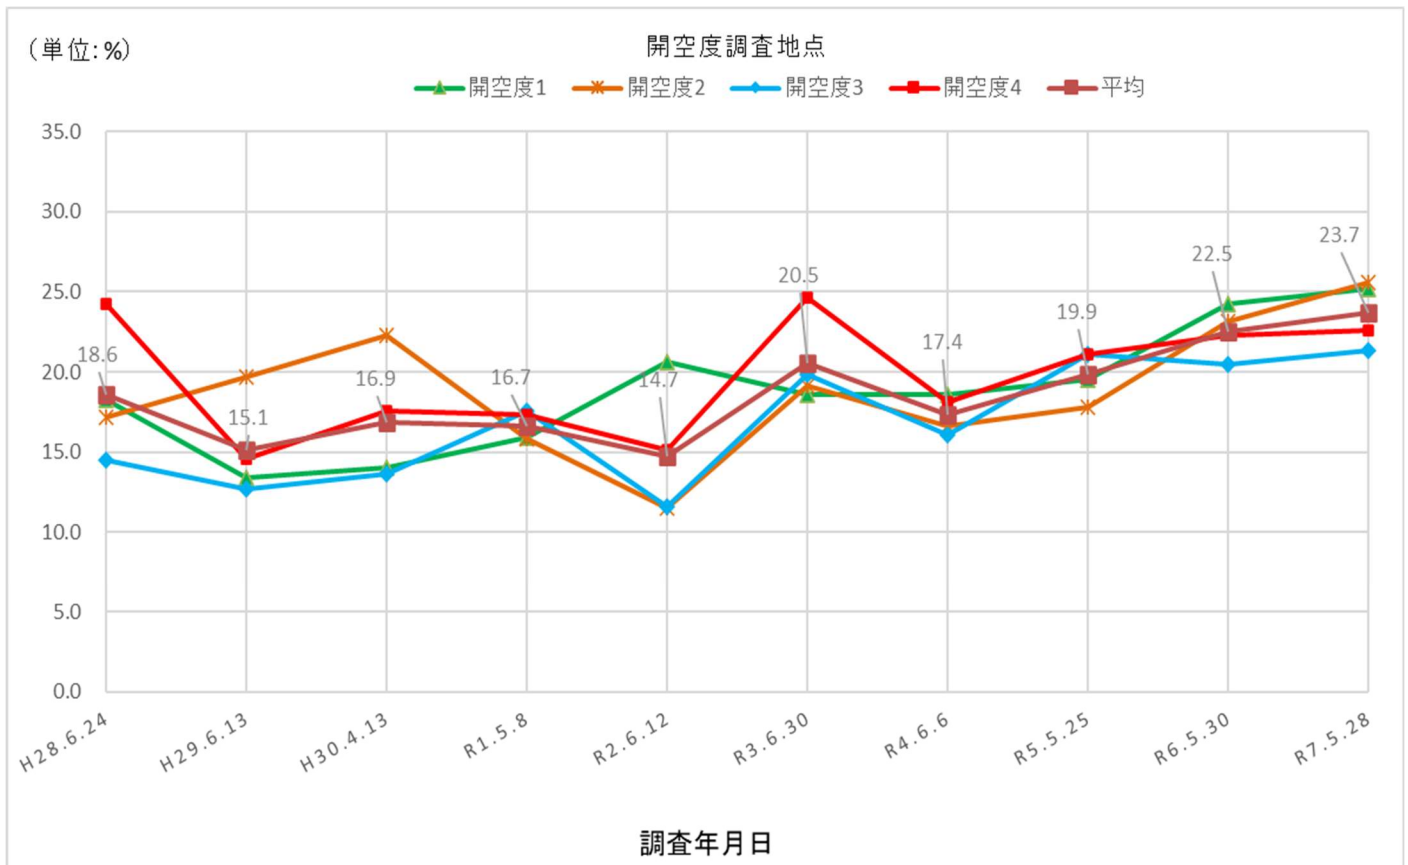
【グラフ1 過去10年の開空度の推移】

図3で表示した開空度1から4の計4点で測定を行った（写真4）。サキシマスオウノキ周囲における過去10年間の開空度の推移は表1、グラフ1のとおりである。本調査において前年度より数値が上昇した原因としては、令和6（2024）年度に襲来した台風3号により枝折れが発生したことが影響していると考えられる。

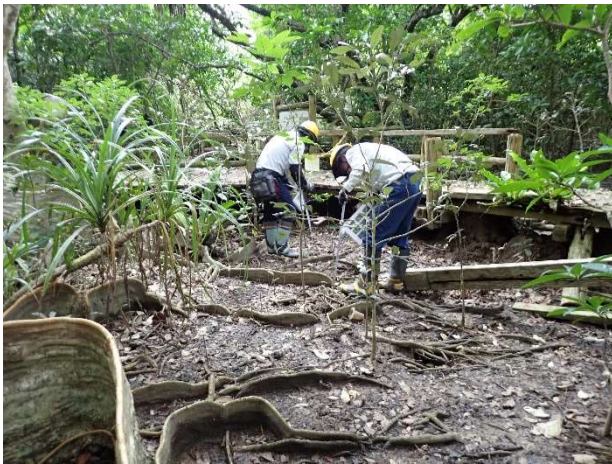
【写真6 林床植生調査】

林床植生は、図3の植生調査区域内の下層植生を調査し、サキシマスオウノキ、クロヨナ、サガリバナ、アダン、モクタチバナ等の12種類を確認した。(写真6)
