令和7年度 「森の巨人たち百選」ウタラ川の オヒルギ調査報告書

調査年月日：令和7年9月4日
九州森林管理局 計画保全部
西表森林生態系保全センター

「森の巨人たち百選」ウタラ川のおヒルギのモニタリングについて

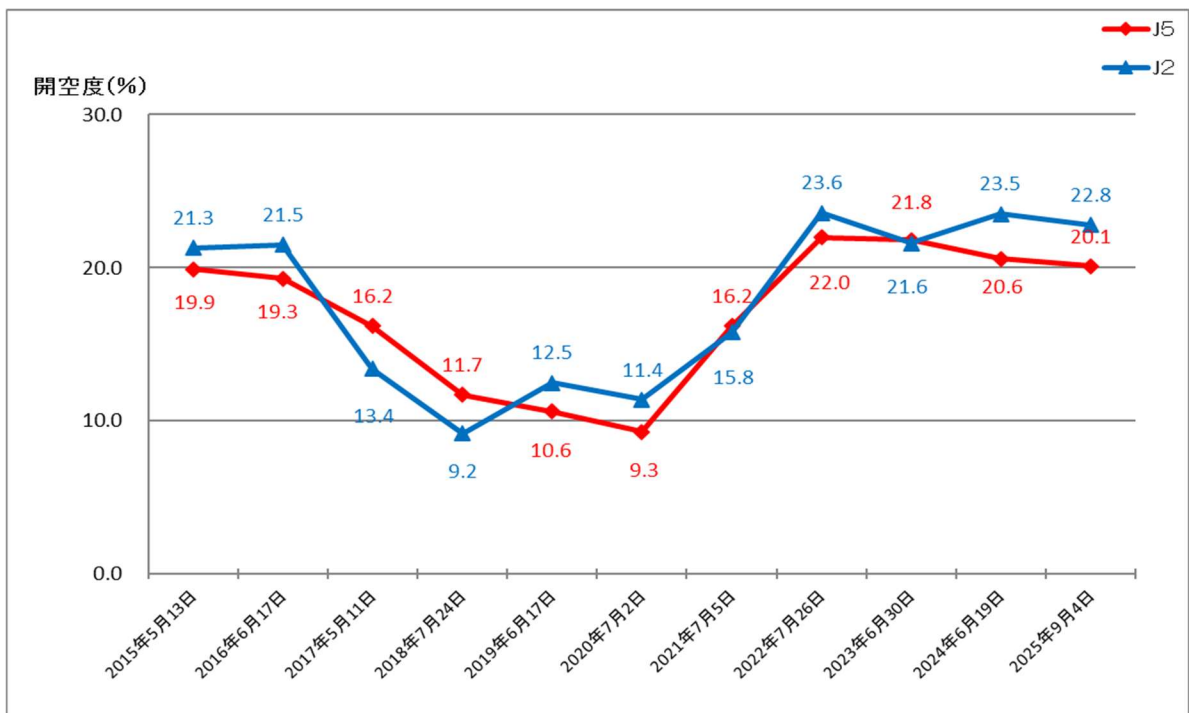
【グラフ1 開空度の変化】

2点における開空度の変化はグラフ1のとおりで、J2が22.8%、J5が20.1%となった。前年度調査と同様に晴天時に調査を行ったが、令和6（2024）年度と比較するとJ2、J5ともに数値が減少していた。原因として、オヒルギ周辺木の枝葉の成長が、数値に影響したものと推測される（写真7）。
