船浦ニッパヤシ植物群落保護林の樹勢回復試験について

2009年 4月 14日
西表森林環境保全ふれあいセンター

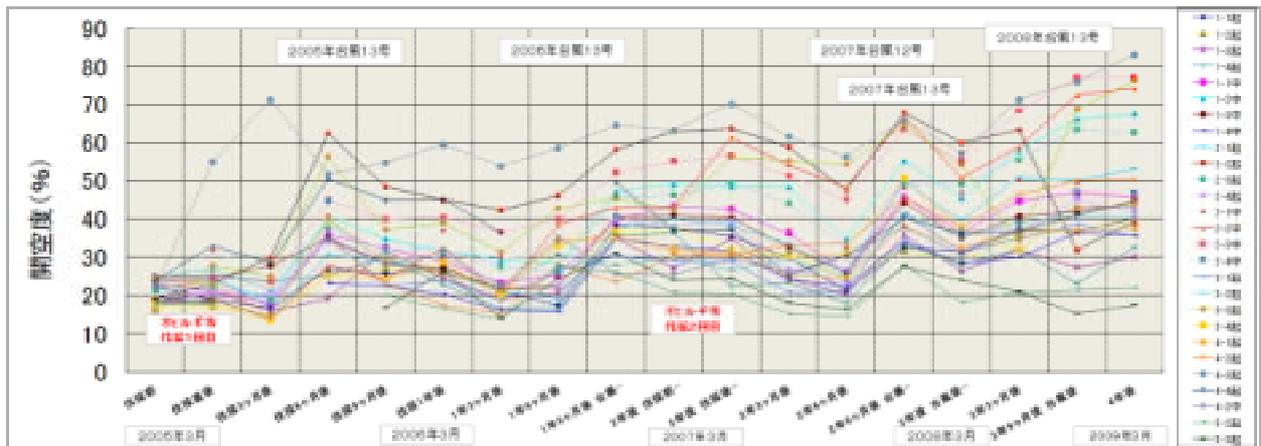
グラフ - 1 開空度の推移

ニッパヤシの周辺光環境の変化は、林内の開空度を測定することによって数値化した結果（グラフ - 1） 除伐1回目及び激変緩和として実施した除伐2回目を通じて、開空度は良好（写真 - 3）な状態を維持しているものと考えられる。

また、ニッパヤシ周辺のオヒルギ等は、2005年から2008年までの大型台風の襲来を立て続けに受けており、枝葉が飛ばされるなどの影響により、開空度は増減を繰り返している。

なお、開空度「2 - 2 起」の測定地点については、ニッパヤシの葉が垂下したことにより開空度が低下したものである。

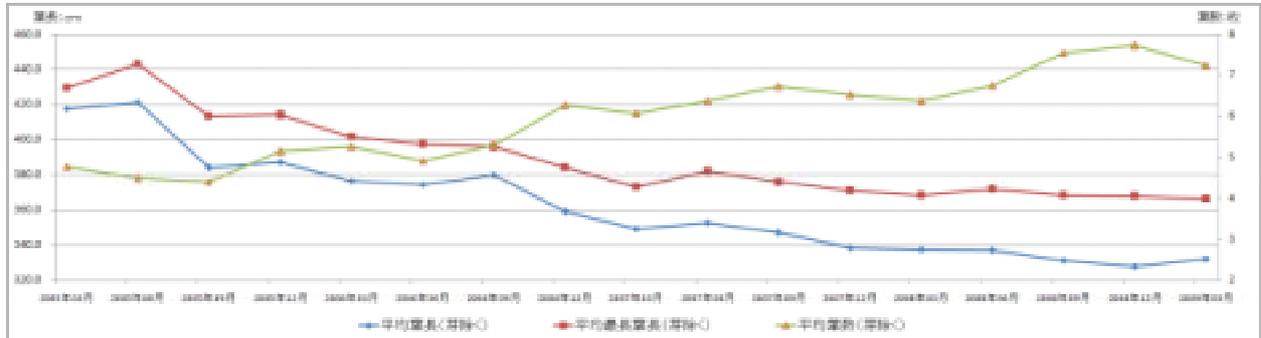
グラフ - 2 ニッパヤシの平均葉長、平均最長葉長及び1株当たりの平均葉数の推移

ニッパヤシの生育状況の変化（グラフ - 2）について、除伐前（2005年3月）と除伐4年後（2009年3月）を比較すると、各個体の1株当たりの平均葉数は51%増加しているものの、平均葉長は20%、平均最長葉長では15%減少している。

ニッパヤシ群落は、ニッパヤシの上層を覆い日光を遮っていたオヒルギ等を除伐してから4年の間に、大型で強い台風(2005年13号、2006年13号、2007年12号、15号及び2008年13号)に見舞われ、葉先を損傷する被害を受けたことから、ニッパヤシの平均葉長、平均最長葉長が減少する傾向が見られる。

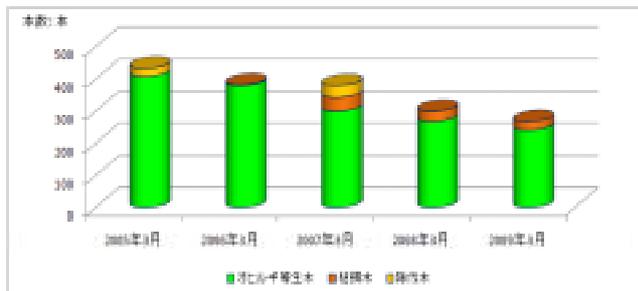
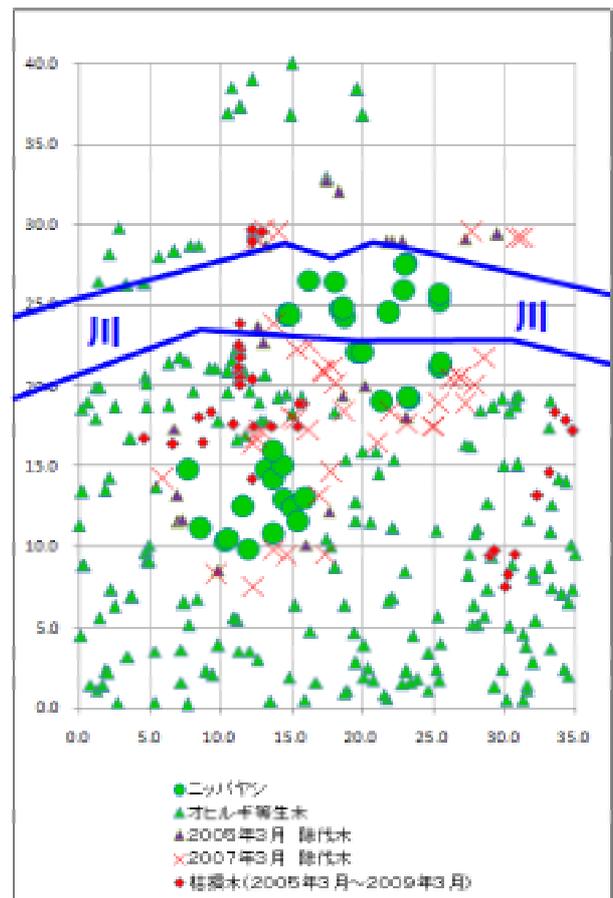
ニッパヤシ周辺のオヒルギ等の生育状況の変化について、2005年3月のコドラート設置時点と4年経過後では胸高直径、樹高の変化はなかった。また、2007年3月に実施した2回目の除伐後の生育本数は299本であったが、今回の調査では240本に減少し、毎年10%程度が枯れ続けている状況となった(図-4、グラフ-6)。

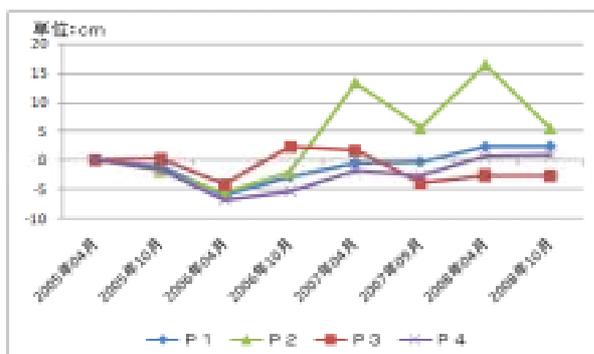
グラフ - 7 内陸側の地盤高の推移

内陸側の地盤高(グラフ-7)の推移について、2006年4月まで沈下傾向を示していたが、2006年10月より上昇傾向に反転している。特に、測定地点P2ではオキナワアナジャコの「巣塚」の影響により、大きな上昇と沈下を繰り返している。

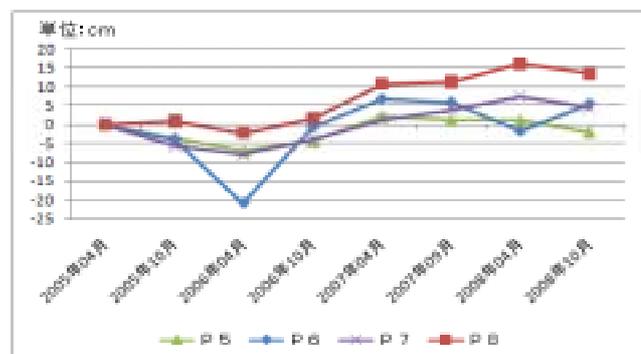
グラフ - 8 川沿いの地盤高の推移

川沿いの地盤高(グラフ-8)の推移について、当初、沈下傾向にあったが、2006年4月より上昇傾向となった。特に、測定地点P6はオキナワアナジャコの「巣塚」付近にあり、約20cmの急激な沈下と上昇を繰り返すなど変動が激しい。また、測定地点P8では、設定時と比較し約14cm上昇している。
