仲良川立ち枯れ被害箇所 モニタリング調査報告書

西表森林環境保全ふれあいセンター

平成 22 年度新規設定箇所

仲良川立ち枯れ被害箇所のモニタリング調査について（年報）

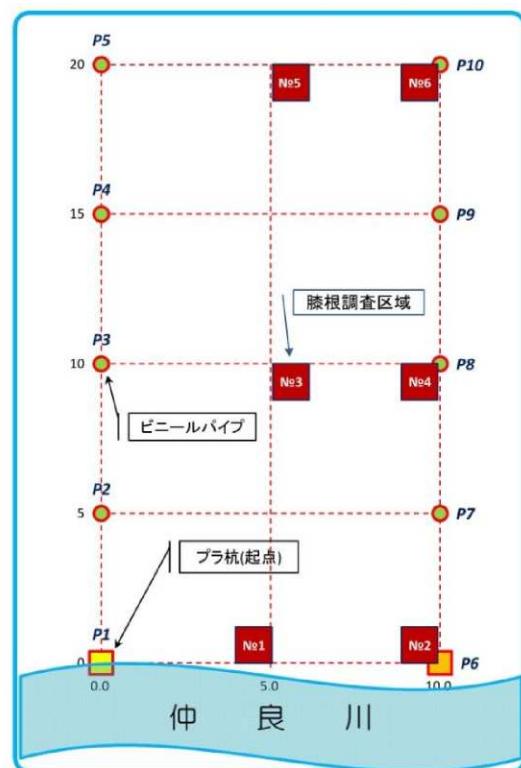
図 2 調査地の設定方法

マングローブ林の一角に、川縁に沿って 10m、奥行き 20m の区域で生立木と枯損木が混生する状況で調査地（図 2）を設定し、①調査木の胸高直径、樹高の測定、生育状況の確認及び生育位置の測定、②砂泥の堆積状況を把握するためレベル測量による地盤高の測定、③オヒルギの生育に重要な関係を持つ膝根の発生状況をポイント毎に調査することとした。

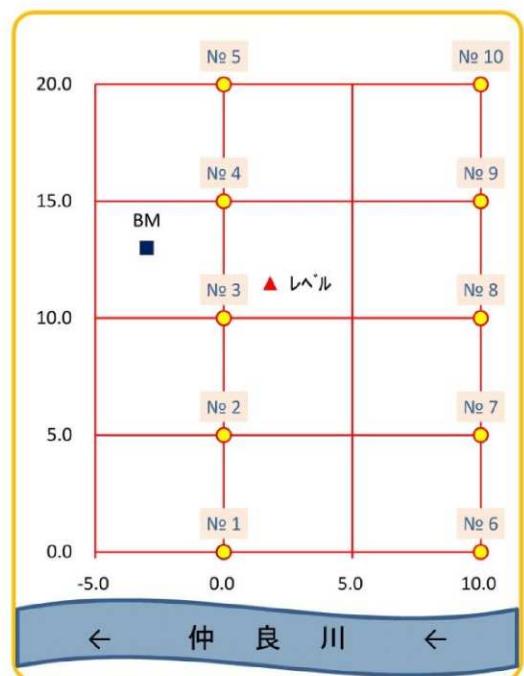
図 4 地盤高測定位置

調査地に設定した箇所は、内陸部との距離も近く砂泥の堆積が顕著であると思われる所以、区域内における砂泥の移動状況を把握するためレベル測量による地盤高測定を、ポイントを定め(図4)実施した。

測定結果はグラフ1のとおりで、No.1からNo.5の延長線を区域線A、No.5からNo.10の延長線を区域線Bで表示した。

区域線A側は途中を水が流れる形状になっておりいびつな形状を示している。

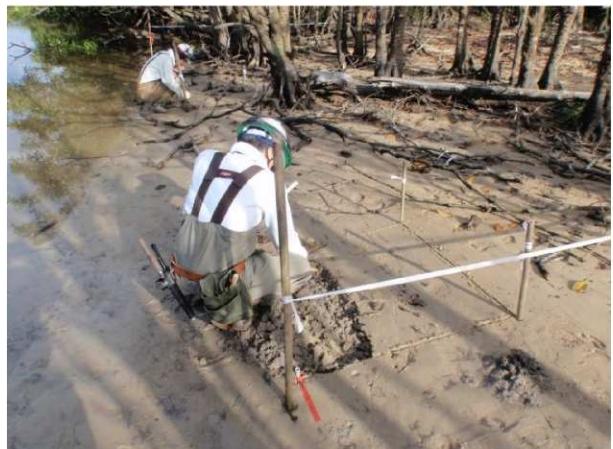
写真 2 膝根調査風景

区域内のオヒルギの生育に重要な関係を持つ膝根の発生状況を図2に示したとおり1m×1mの区域を6箇所決定し、その区域内に発生している膝根の土壤表面数と高さ、土壤埋設数と深さを調査（写真2）した。

調査地全体、表面露出膝根が少なく川縁のNo.1で最大14本の表面膝根を確認したがそれ以外の地点は0~5本以内であり平均では4本と少ない結果となった。

また、土中膝根はNo.1で21本、No.2で17本を確認したが全体平均では8本とこちらも少ない調査結果だった。

生育の盛んなオヒルギの林内では数え切れない程の表面露出膝根を確認出来ることから推察すると調査対象地の膝根の数は極端に少ないといえる。
