平成 23 年度

仲良川立ち枯れ被害箇所
モニタリング調査報告書

西表森林環境保全ふれあいセンター

仲良川立ち枯れ被害箇所のモニタリング調査について（年報）

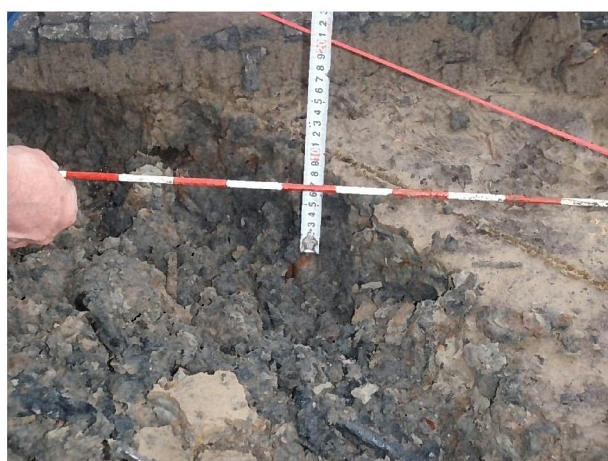
写真 2 膝根調査風景

オヒルギの生育に重要な関係を持つ膝根の発生状況を 6 箇所のプロットで調査し、地上に発生している膝根（以下「表面膝根」という。）の数と高さ、土に埋まった膝根（以下「土中膝根」という。）の数と深さを調査（写真 2）しました。

表面膝根数は、川縁の No.1 で 21 本、No.2 で 11 本、林内奥の No.5 で 8 本を確認しましたが、それ以外の No.3、No.4、No.6 のプロットでは 0~2 本でした。全プロットの平均は 7 本となりました。また、土中膝根数についても、No.1、No.2 で 12 本を確認しましたが、全体平均では 7 本と少ない調査結果となりました。1 プロットあたりの合計膝根数は平均 14 本ですが、これは、同じ調査を実行している浦内川では平均 30 本を確認したことを考慮すると、膝根の出現が少ないといえます。
