平成 23 年度

浦内川立ち枯れ被害箇所  
モニタリング調査報告書

# 浦内川立ち枯れ被害箇所のモニタリング調査について（年報）

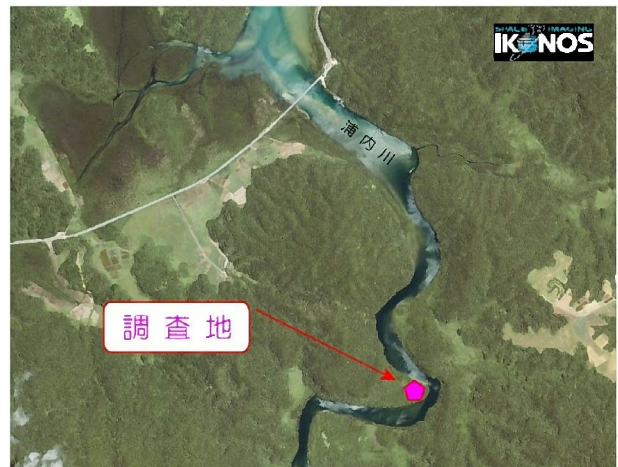
図 1 調査地の位置

調査地は、浦内橋から 1.7 km 上流の左岸部で、オヒルギの立ち枯れ被害が多く見られ、川縁に沿って生立木と枯損木が混生する区域に設定しました。

当該地（図 1）は、西表国有林 136 林班い小班内に位置し、西表島森林生態系保護地域保全利用地区、西表石垣国立公園第 2 種特別地域、水源かん養保安林、保健保安林及び自然休養林に指定されています。

周辺植生は、オヒルギが優占するマングローブ林の群落となっていますが、その奥行きは 20m 程度と狭く、内陸部にはアダン等の内陸性植生群が迫ってきています。

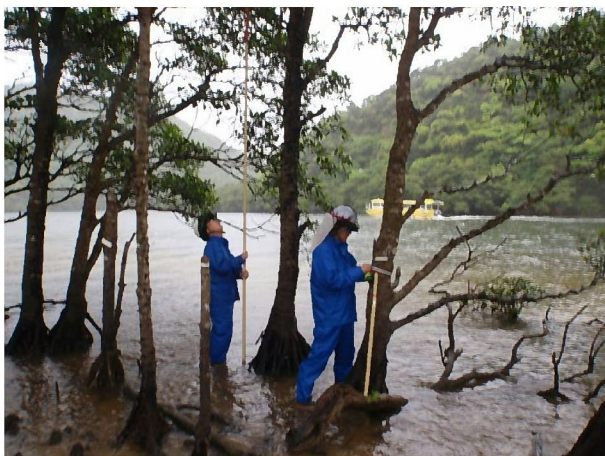
写真2 立木調査風景

区域内の調査木全体の生立木、枯損木等の区別集計表は表1のとおりで、平成24年2月期の調査では、総本数135本中、生立木87本、枯損木48本でした。

生立木の平均胸高直径は15.2cm、平均樹高は7.6mで、枯損木の平均胸高直径は13.7cm、平均樹高は6.2mとなりました。平成22年7月期と比較して枯損木の平均胸高直径が大きくなっていますがこれは計測誤差によるものです。

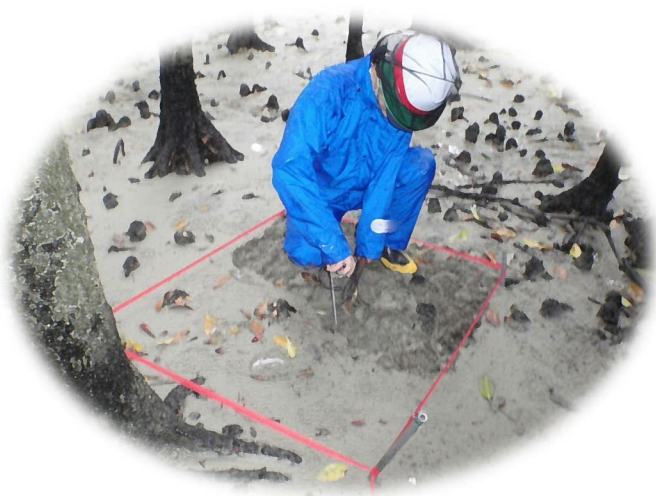
写真 3 膝根調査風景

オヒルギの生育に重要な関係を持つ膝根の発生状況について、1m×1mの観測プロットを12箇所設定(図2)し、地上に発生している膝根(以下「表面膝根」という。)の数と高さ、土に埋まった膝根(以下「土中膝根」という。)の数と深さを調査(写真3)しました。

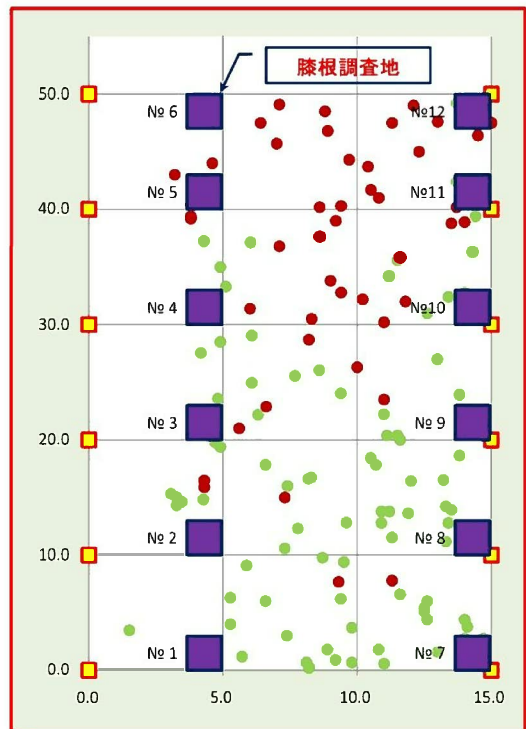
図 2 膝根調査地の位置

各調査地点の膝根数はグラフ2のとおりです。生立木が多いNo.1～No.3と、内陸部に位置するNo.7の地点は、34本～49本程度の表面膝根数を確認しましたが、枯損木が多い内陸部のNo.9、No.10は、7、8本の確認にとどまり、No.11、No.12では表面膝根を確認出来ませんでした。
