平成 24 年度

仲良川立ち枯れ被害箇所  
モニタリング調査報告書

西表森林環境保全ふれあいセンター

# 仲良川立ち枯れ被害箇所のモニタリング調査について（年報）

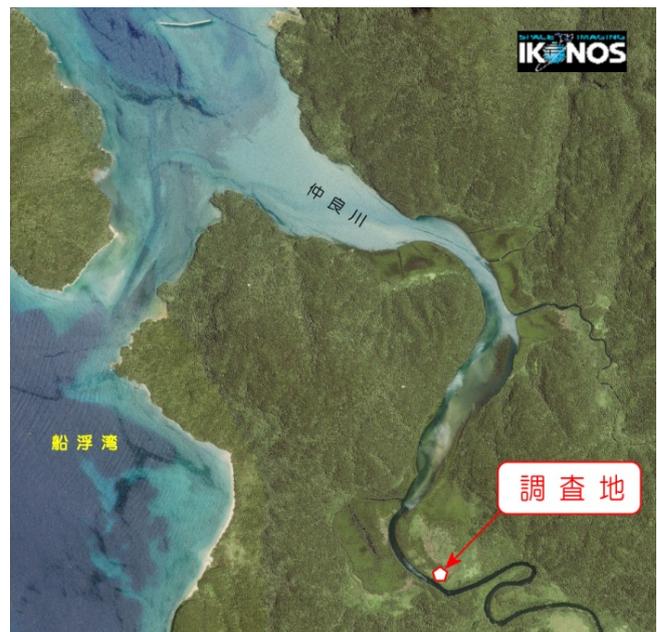
図 1 調査地の位置

調査地（図 1）は、河口域から上流へ 2.2 km 遡った右岸部のマングローブ帯が比較的薄い箇所で、川縁から内陸部に向けて生立木と枯損木が混生する区域に設定した。

周辺植生は、オヒルギが優占するマングローブ林の群落であるが、その奥行きは 20m 程度と狭く、後方からはアダン等の内陸性植生群が迫ってきている箇所である。

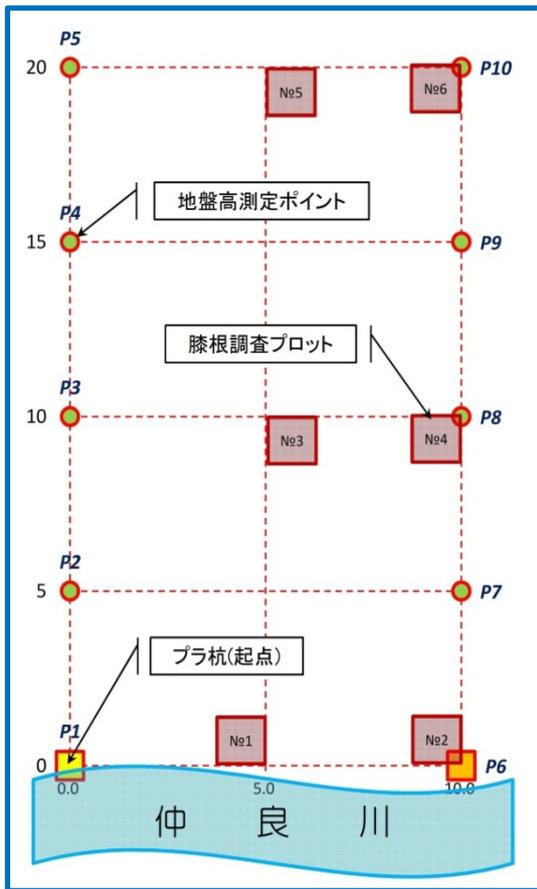
図 2 調査地の設定図

マングローブ林の一角に、川縁に沿って 10m、奥行き 20m の区域に調査地（図 2）を設定し、①調査木の胸高直径、樹高の測定、生育状況の確認及び生育位置の測定、②砂泥の堆積状況を把握するため、レベル測量による地盤高の測定、③オヒルギの生育に重要な関係を持つ膝根の発生状況をポイント毎に調査した。
