第 1 回保護林現地視察報告書 (大崩山、本谷山のシカ被害の現状)

米田健・岩本俊孝 (九州森林管理局保護林委員会委員)

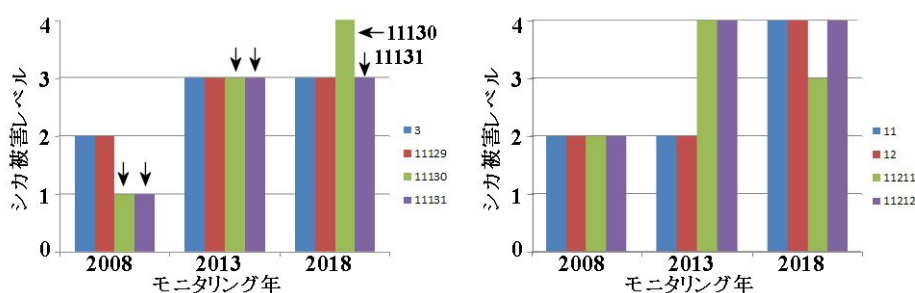
全体として、最近の 5 年間は同じ被害レベルが続いていることを意味している。今回の視察コースである山塊 No.3 と山塊 No.6 での最近 10 年間のシカ被害レベルの経年変化を図 4 に示した。本谷山の山塊 3 では全 6 山塊で観られたと同様に、初期の 5 年間で有意に増加したが、その後の変化には有意な差がなかった。大崩山の山塊 6 では初期 5 年間の変化には有意差はないが、08 年と 18 年の 10 年間には有意な増加が存在した(P<0.001)。

すなわち、山塊間で経年変化のパターンに差があるが、最近の 10 年間で被害レベルが有意に増大していることは間違いない。また、08 年から 13 年の 5 年間に急激に高まった山塊が多いことも確認できた。

図 4 左：本谷山山塊 (No.3)。矢印は現地視察できた 2 か所のモニタリングポイント。右：大崩山山塊 (No.6)。

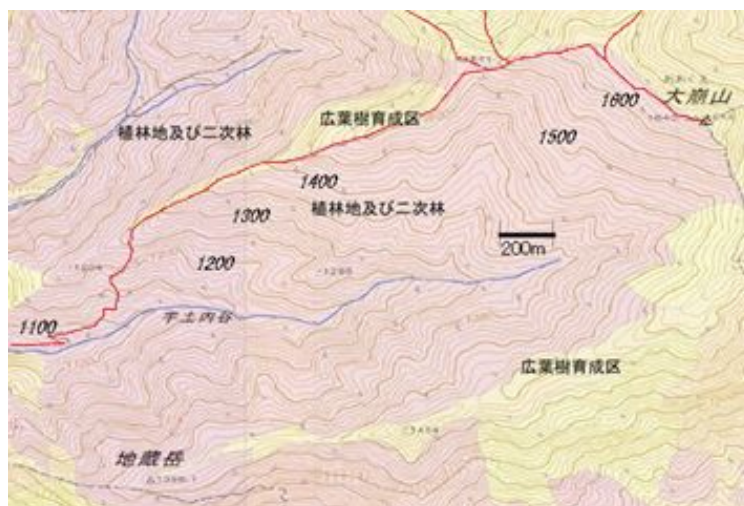
大崩山の宇土内コース：登山道が伸びる尾根では帯状に残された狭い広葉樹育成区（50m幅）が続いているが、大崩山頂の主尾根に近づくとその幅は約 150m 程度と幅が広がる（図 3）。広葉樹育成区（尾根筋）の植生は、落葉広葉樹林（スズタケ・ブナ群団）であるが、植生のところで述べたように、生きたスズタケ群落は全く見られず、すべて枯死した稗のみであった。広葉樹育成区の外側、すなわち育成区の下部はスギ・ヒノキ植林地となっているが、標高 1400m 以上では植林は行われておらず、広葉樹の天然林となっている。

図 3 大崩山宇土内登山ルート在地蔵岳尾根筋の植生図。
