平成31年度 保護林モニタリング調査結果(概要)

令和2年 2月26日

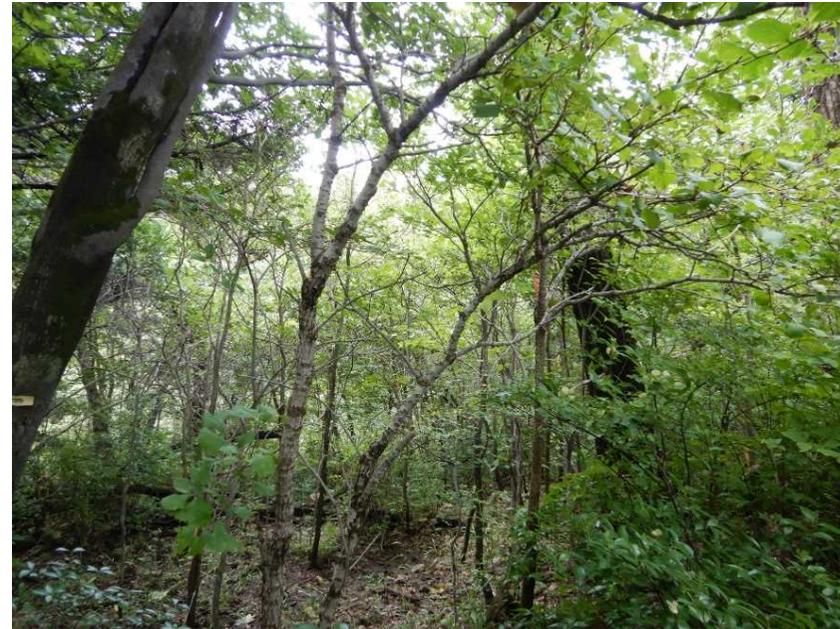
プロット23108

- ・高木層では、枯損及び倒伏は確認されなかった
- ・亜高木層を形成する胸高直径10cm前後のミズナラの枯損が10本以上確認された
- ・低木層は小径木のタンナサワフタギとヤマツツジが優占するが、林内の見通しは良い
- ・スズタケは開花枯死しており、ほとんど枯死稈のみとなっていたが、僅かに矮小化した個体も確認された
- ・プロットへのアクセスルート（登山道）で表土流亡が確認された

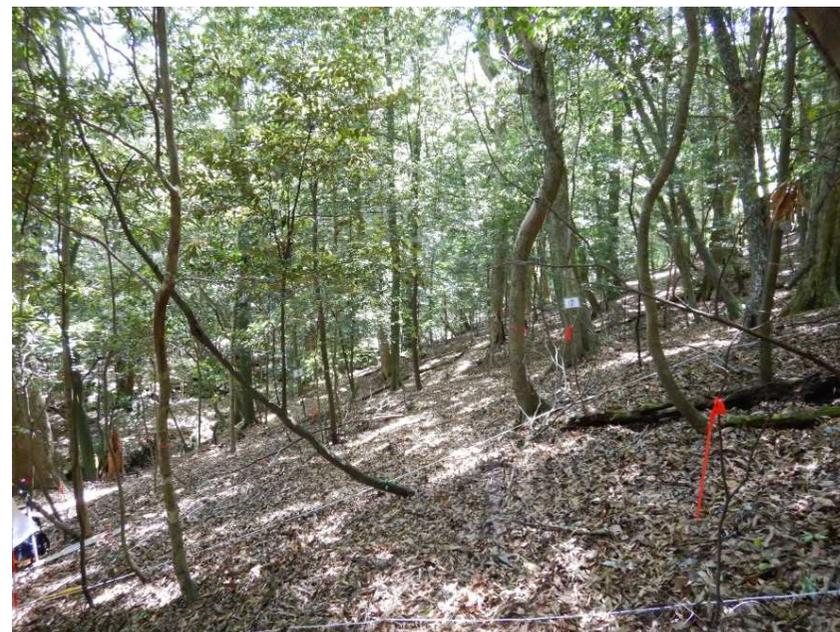
プロット23113

- ・高木層では、2018年の台風24号による風害でモミやミズキの枯損が3本確認された他、ミズキと樹種不明の枯損が確認された
- ・同被害木として、イイギリやヤマザクラなど6本の根返り倒伏が確認された
- ・低木層はヤブツバキが生育する程度で、林内の見通しはよい
- ・草本層は植被率が極めて低く、貧弱である

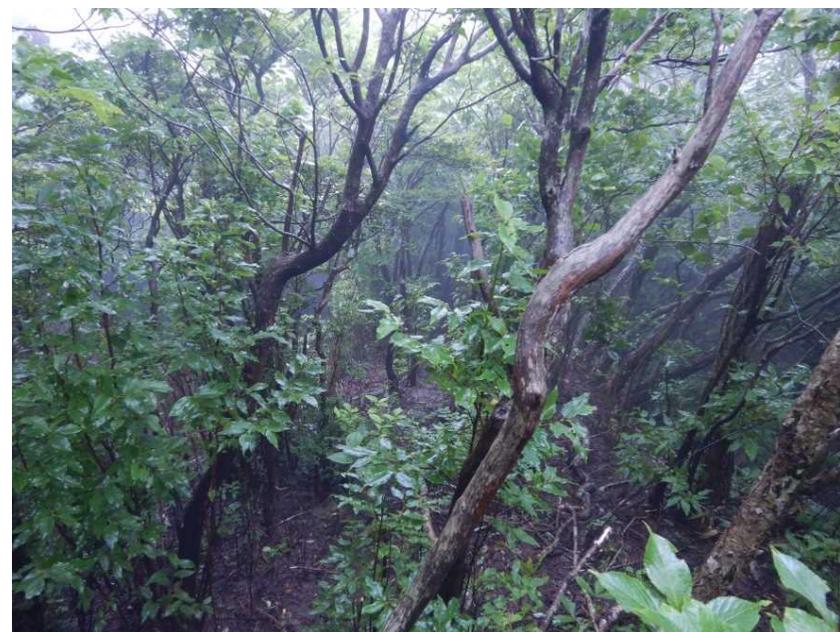
プロット23201

- ・高木層では、大径木のアカマツやモミの他、樹種不明の枯損が確認された
- ・低木層は、小径木のクロヅル、タンナサワフタギ、ヤマツツジ、ネジキが密生するが、林内の見通しは良い
- ・草本層にはスズタケが生育するが、シカの採食による矮小化と開花による枯死が確認された

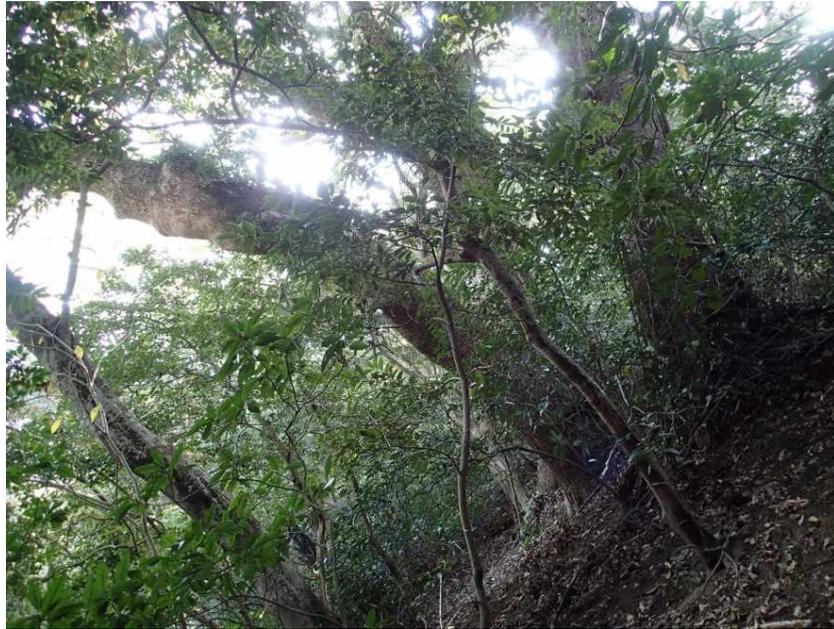
プロット30201

- ・高木層では、樹種不明の枯損が確認された
- ・低木層はアオキとネズミモチが優占し、林内の見通しは悪い
- ・草本層はアオキが優占するが、林床が暗いためか植被率の低い部分もある

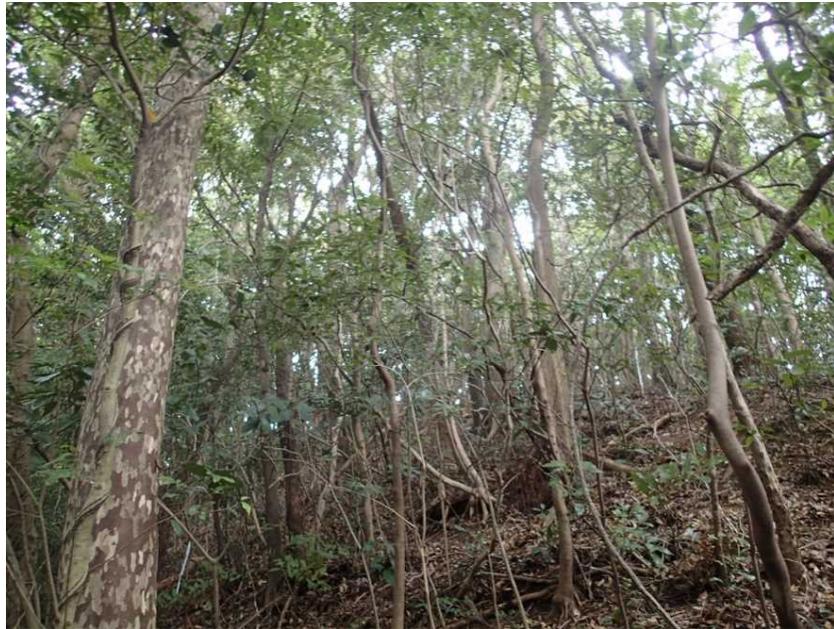
プロット40201

特徴：標高280mの山腹凸斜面に位置するスダジイ群落
シカ被害程度：0(平成22年度)→0(平成31年度)

- ・高木層では、樹種不明の枯損が確認された
- ・低木層植被率は高く、アオキやヒサカキなどが林立し、林内の見通しは悪い
- ・林床が暗いためか草本層植被率は低いが、シカの嗜好性植物であるアオキやヤブムラサキなどが生育する

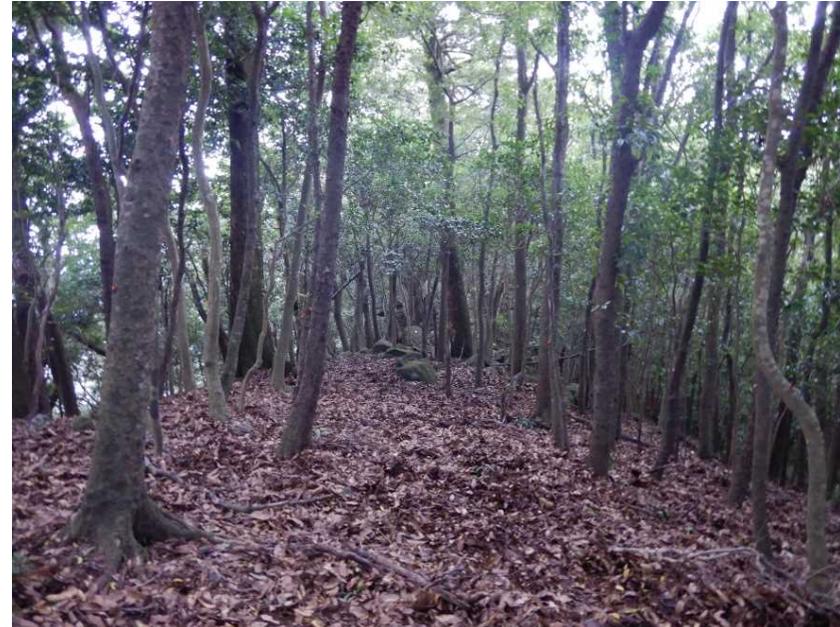
プロット50101

- ・ 高木層では、大径木のモミの枯損が確認された
- ・ 低木層はシカの忌避植物であるイヌガシとシキミが優占し、林内の見通しはよい
- ・ 草本層は植被率が極めて低く、貧弱である

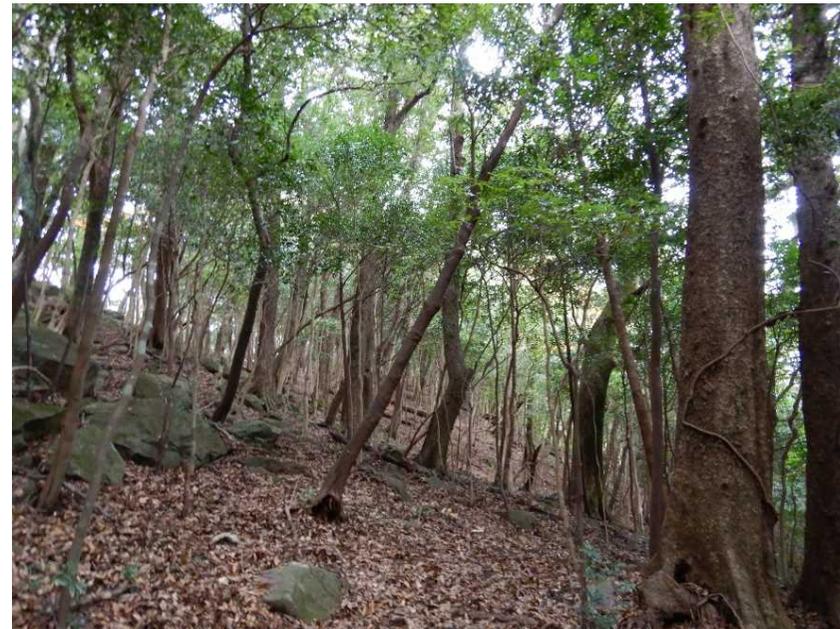
プロット50104 (50101代替地※令和元年11月新設)

- ・ 高木層では、大径木のスダジイの他、イヌガヤや樹種不明の枯損が確認された
- ・ 低木層及び草本層は貧弱で、林内の見通しはよい
- ・ 林床は露岩が多く、植被率が極めて低い

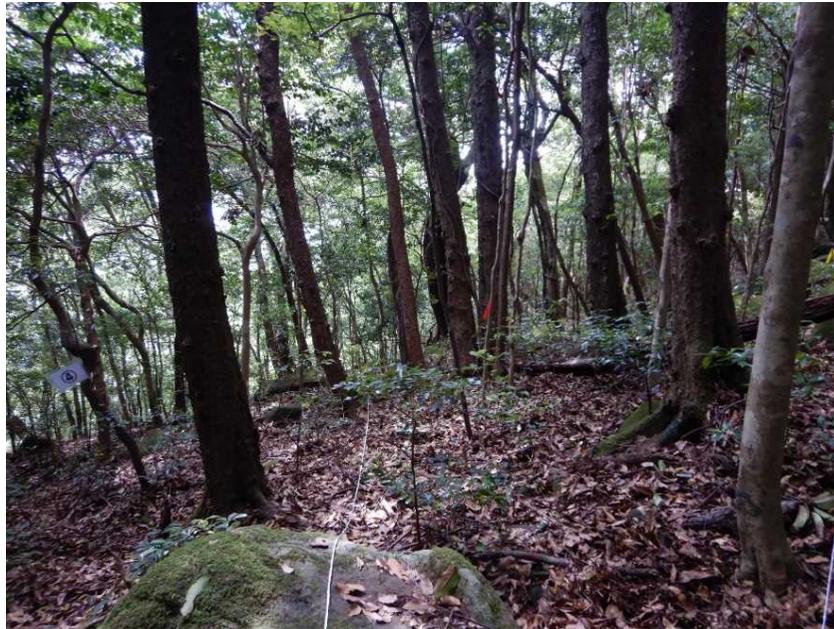
プロット50102

- ・高木層では、大径木のアカガシの枯損が確認された
- ・低木層はシカの忌避植物であるイヌガシとシキミが優占し、林内の見通しはよい
- ・草本層はイヌガシが優占するも植被率が極めて低く、貧弱である

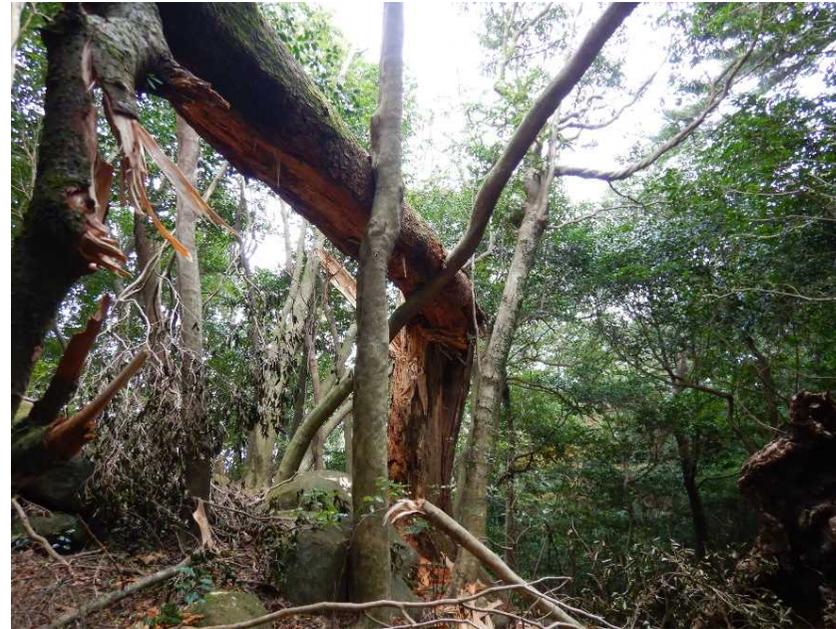
←
幹折れ

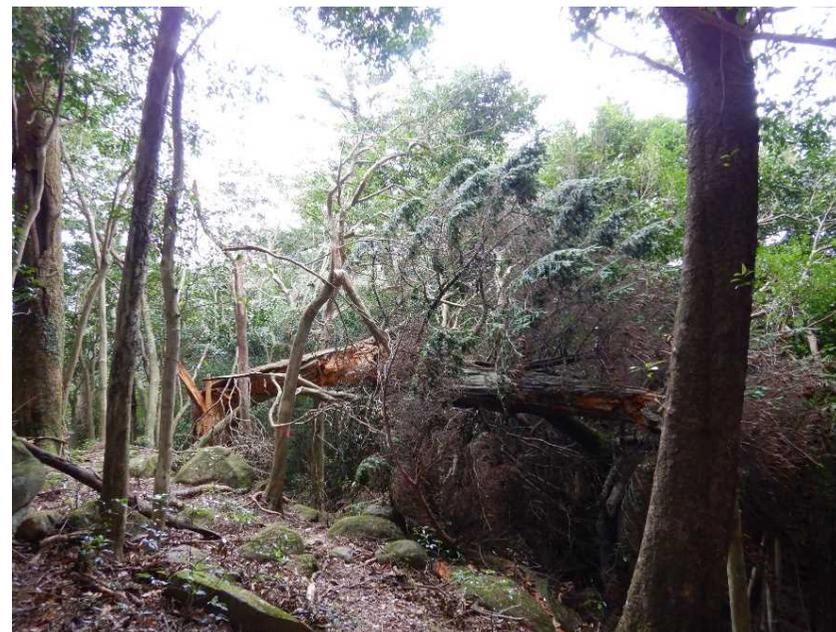
←
幹折れ

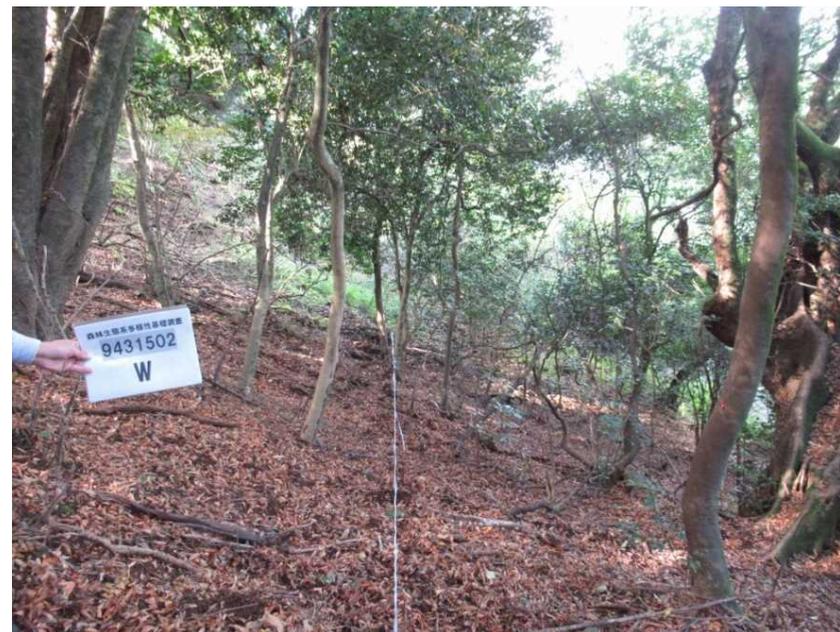
プロット30701

特徴：標高480mの山腹平衡斜面に位置するウラジロガシ群落

0 (平成20年度) → 0 (平成25年度) → 3 (平成31年度)

- ・ 高木層では、スダジイや樹種不明の枯損が確認された
- ・ 低木層はヤブニッケイやヤブツバキが優占するが、林内の見通しはよい
- ・ 草本層は植被率が極めて低く貧弱だが、確認種数は多い

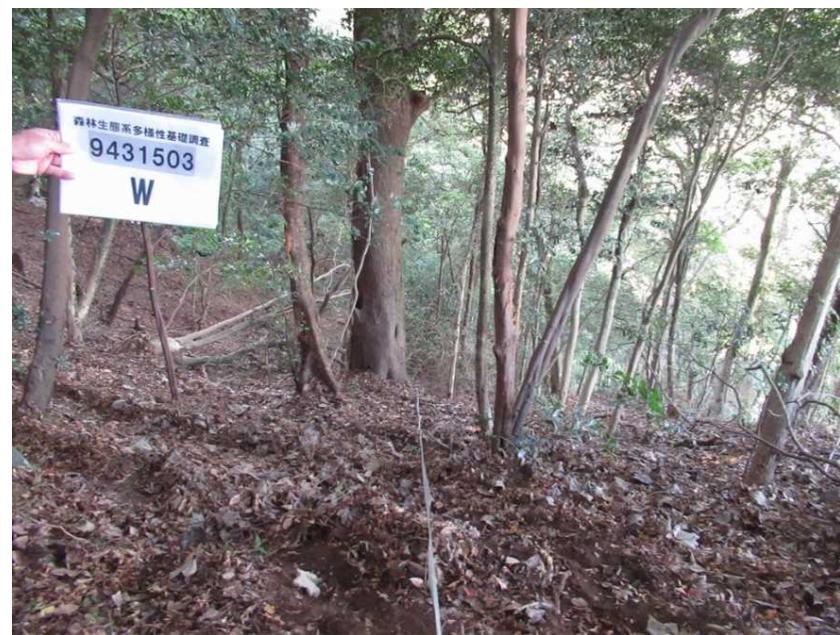
プロット30702

特徴：標高580mの平坦尾根に位置するウラジロガシ群落

- ・ 高木層では、樹種不明の枯損が確認された
- ・ 低木層及び草本層は貧弱で林内見通しはよく、植被率が極めて低い
- ・ 低木層及び草本層にアオキの生育が確認されたが、植被率は大幅に低下

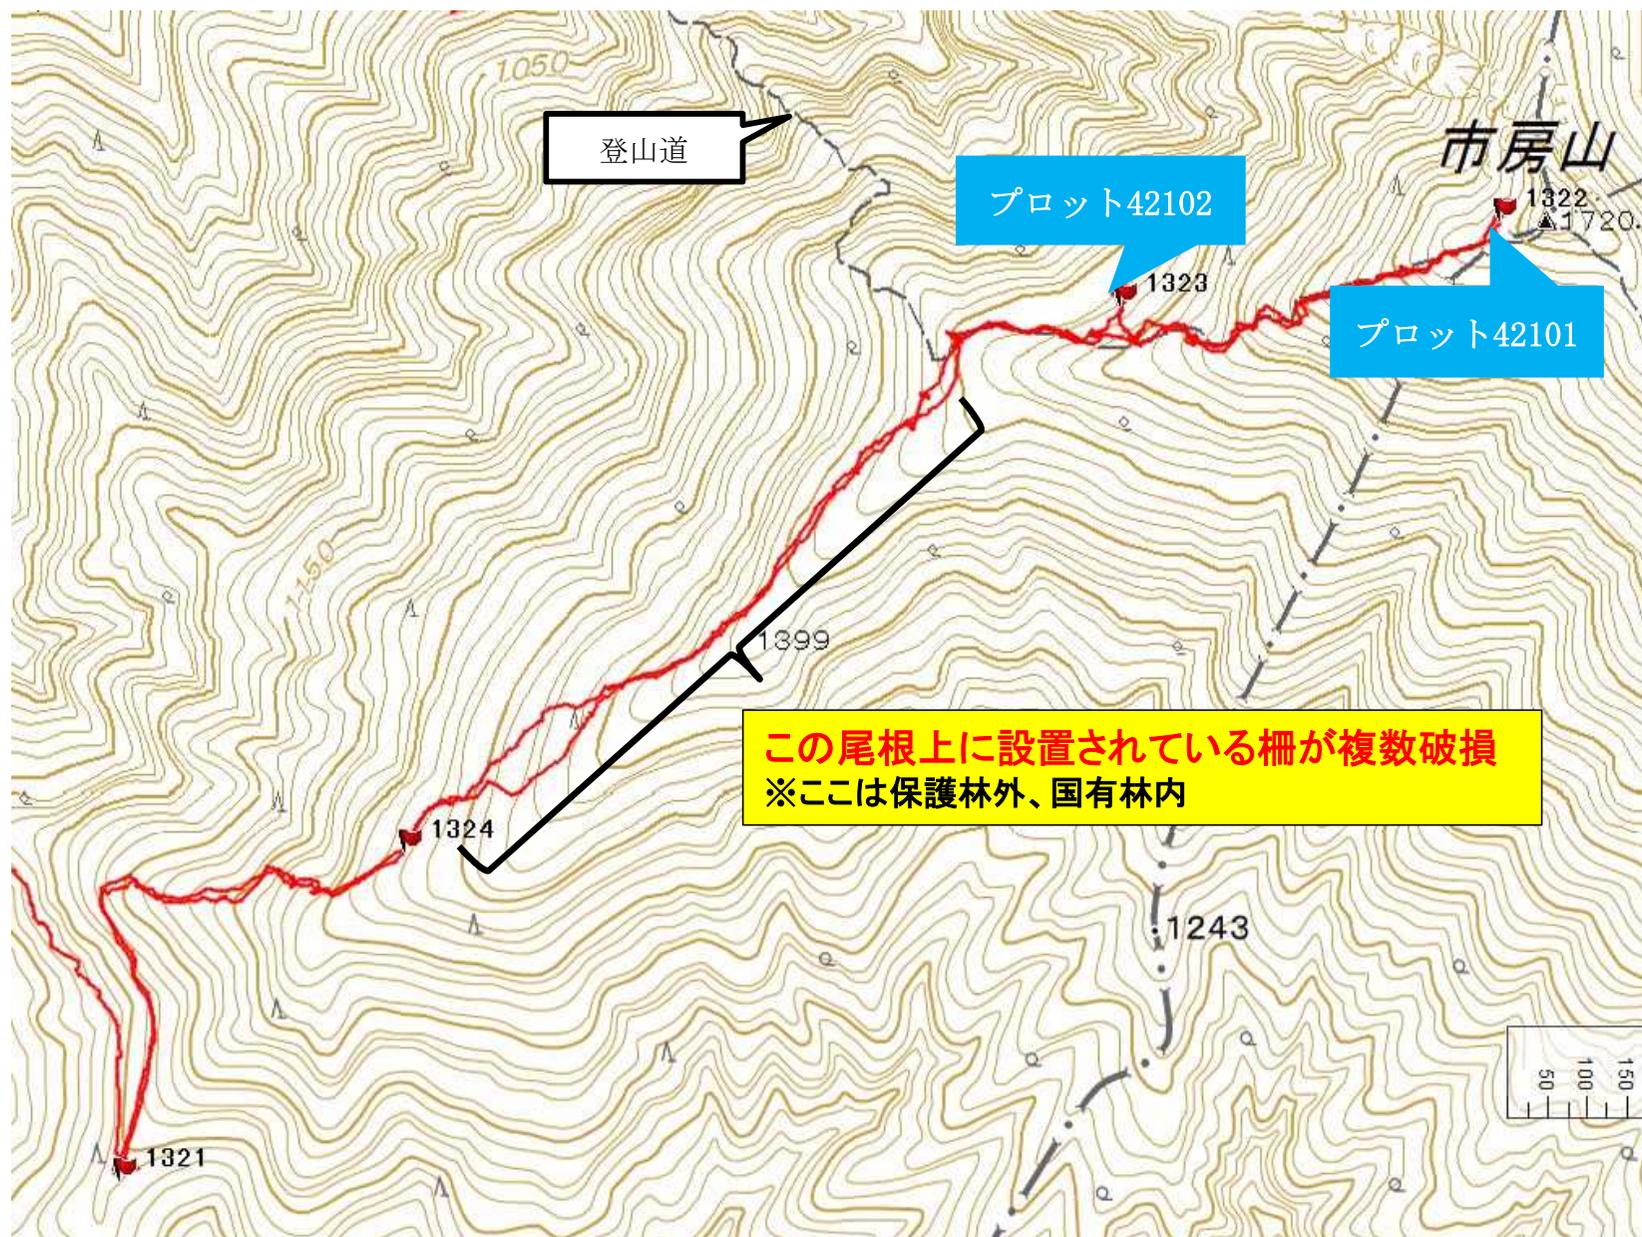
ネット破損なし

ネットが破損していないところでは、低木層から草本層まで繁茂している。
シカの嗜好植物であるシロモジも回復している。

ネット破損あり

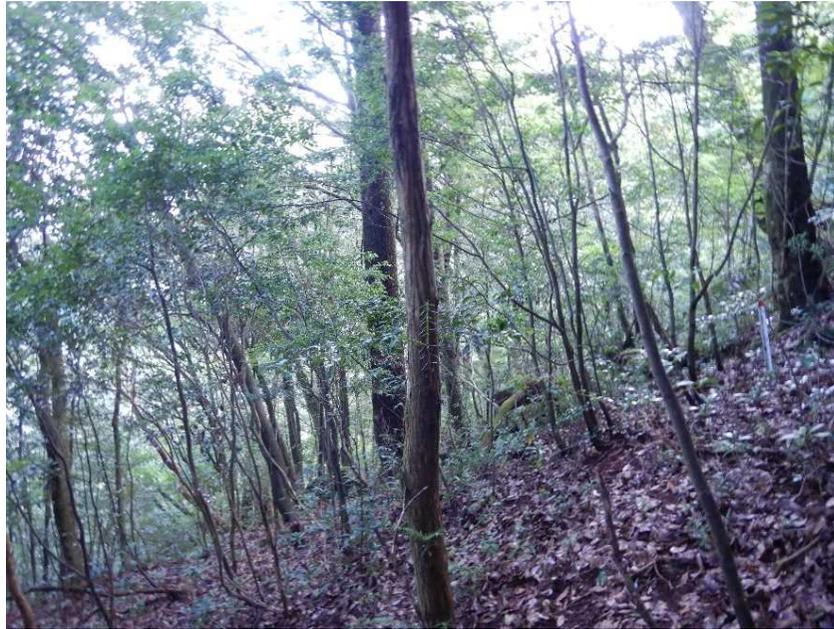
プロットNo.1

特徴：標高982mの山腹平衡斜面に位置するツガ群落
シカ被害程度：1（平成22年度）→3（平成31年度）

- ・高木層では、大径木のツガの枯損が確認された
- ・低木層はハイノキ、アセビ、シキミなどシカの忌避植物が繁茂し、林内の見通しは悪い
- ・草本層の植被率は高いが、優占しているのはシカの忌避植物であるミヤマシキミやシキミであった

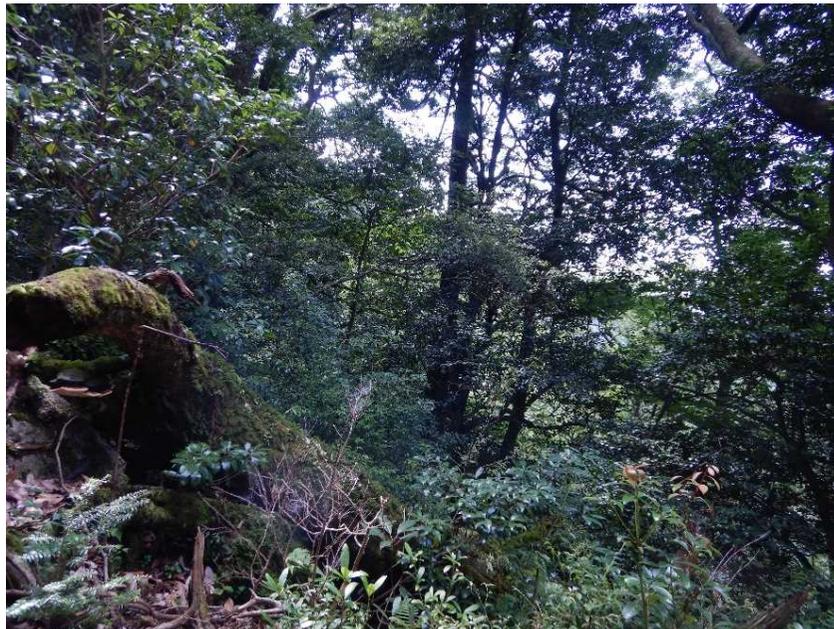
プロットNo.2

特徴：標高940mの山腹平衡斜面に位置するアカガシ群落
シカ被害程度：1（平成22年度）→3（平成31年度）

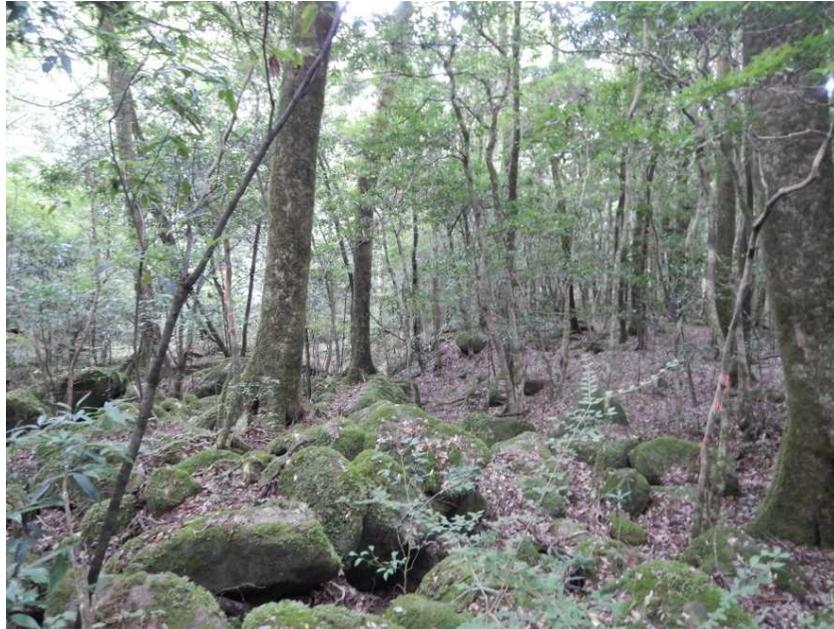
プロットNo.1 (※植生保護柵内：平成29年度設置)

特徴：標高580mの山腹平衡斜面に位置するケヤキ群落

シカ被害程度：1 (平成22年度) → 3 (平成31年度)

- ・高木層では、ホソバタブの枯損が確認された
- ・低木層はイヌガヤが優占するが、林内の見通しはよい
- ・露岩上にアオキの低木が生育していた
- ・草本層は植被率が低く、貧弱である
- ・ケヤキ高木にシシンランが着生していた
- ・プロットの半分が植生保護柵の中に位置するが、草本層及び低木層の回復はみられない

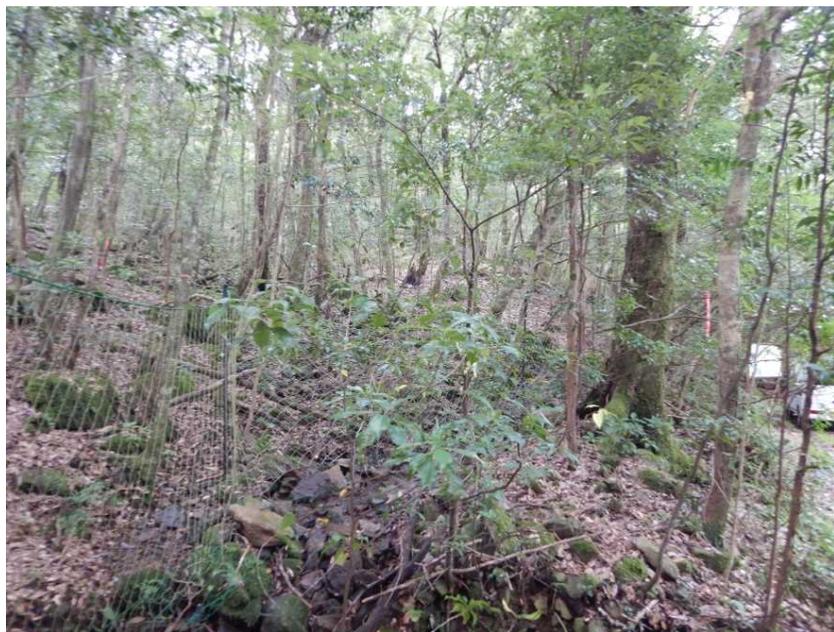
プロットNo.2 (※植生保護柵内：平成29年度設置)

特徴：標高630mの山腹平衡斜面に位置するツクバネガシ群落

- ・高木層では、枯損及び倒伏は確認されなかった
- ・低木層はヤブツバキやホソバタブが優占したが、林内の見通しはよい
- ・草本層は植被率が低く貧弱であるが、確認種数は多い
- ・カツラ高木2本にシシンランが着生していた
- ・ウラジロガシ高木にヒモランが着生していた
- ・プロットの半分が植生保護柵の中に位置するが、草本層及び低木層の回復はみられない

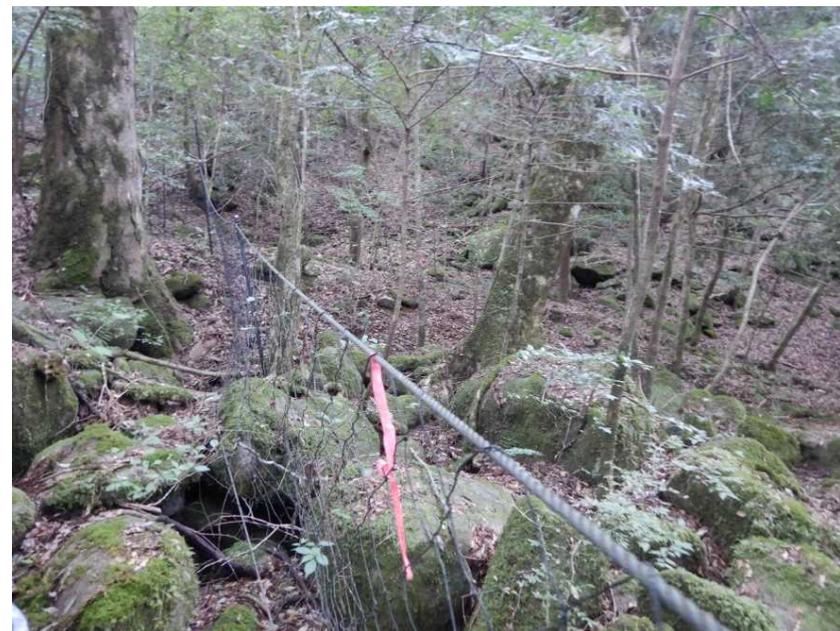
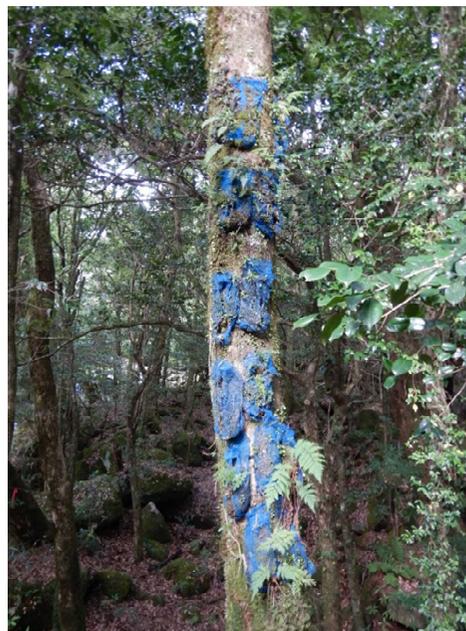
プロットNo.1

植生保護柵内の植生は柵外と大差ない。
植生の回復は見られない。

シシンランがケヤキに着生していた。
青色のネットはシシンランを着生させるためのものである。

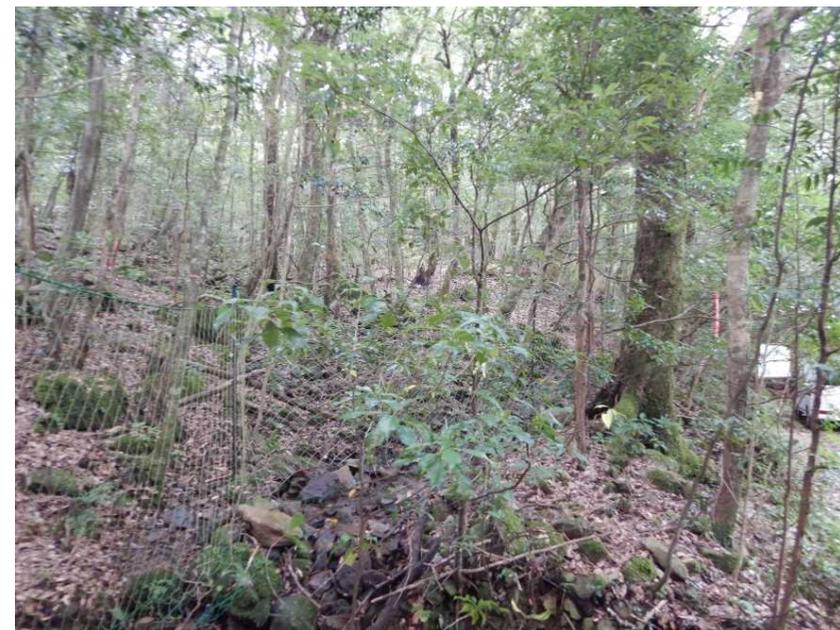
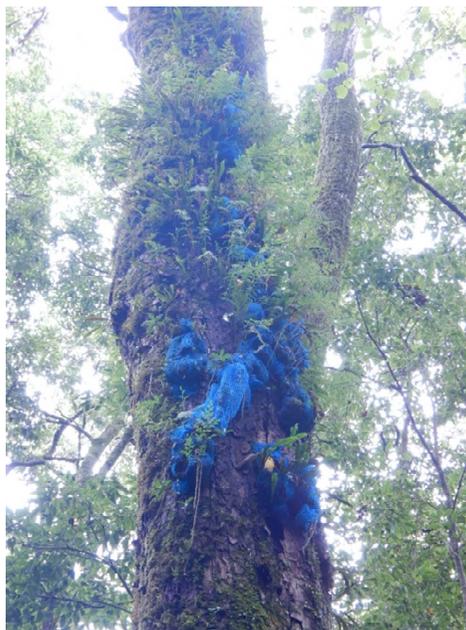
プロットNo.2

植生保護柵内の植生は柵外と大差ない。
植生の回復は見られない。

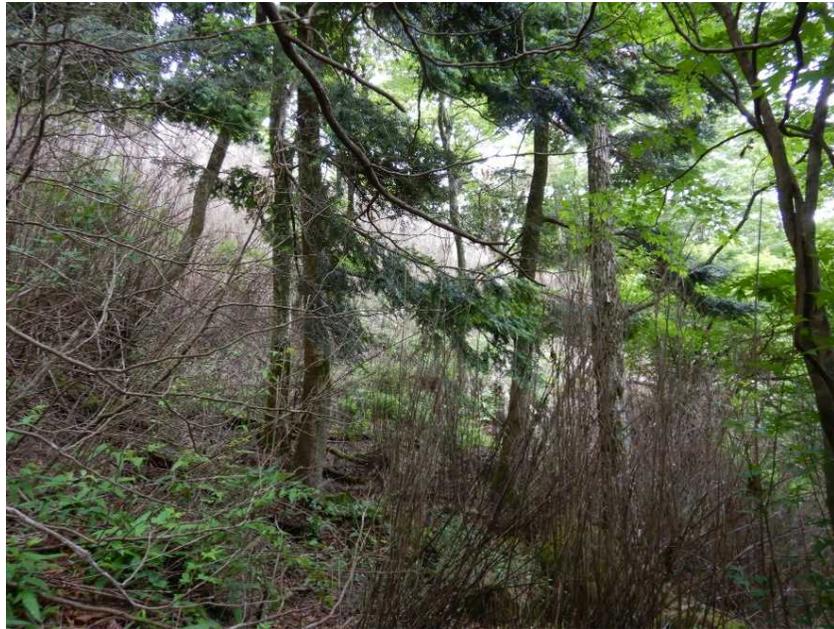
プロットNo.1

特徴：標高1081mの山腹平衡斜面に位置するブナ群落
シカ被害程度：0（平成22年度）→0（平成31年度）

- ・高木層では、枯損及び倒伏は確認されなかった
- ・低木層はスズタケが開花枯死したため、植被率が大幅に低下した
- ・草本層は植被率が高くなり、ナガバモミジイチゴが優占する他、シロモジやスズタケの開花していない個体が残存するなど種多様性が認められ、豊かに繁茂していた

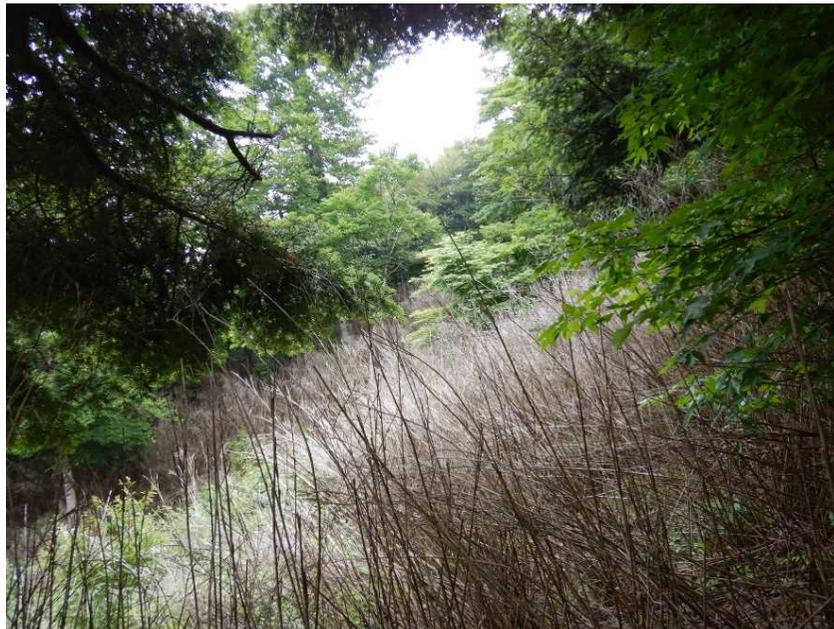
プロットNo.2

特徴：標高1101mの山腹凸斜面に位置するブナ群落
シカ被害程度：0（平成22年度）→0（平成31年度）

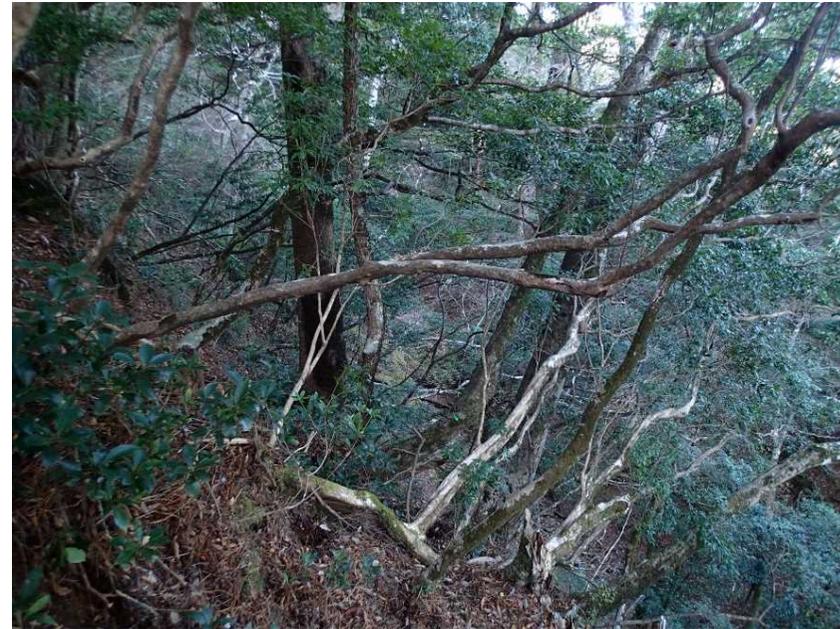
プロット31901

特徴：標高1120mの山腹凸斜面に位置するアケボノツツジ-ツガ群落

3 (平成21年度) → 4 (平成26年度) → 3 (平成31年度)

- ・ 高木層では、樹種不明の枯損が4本確認された
- ・ 低木層及び草本層はシカの忌避植物であるアセビやハイノキ、シキミが優占し、林内の見通しは悪い

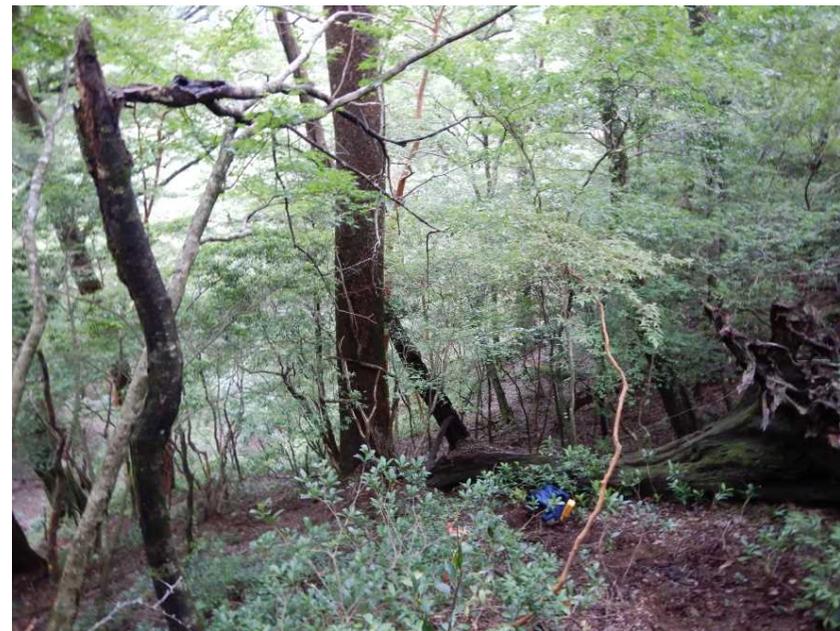
プロット31902

特徴：標高1198mの山腹凹斜面に位置するアケボノツツジ-ツガ群落

- ・ 高木層では、平成26年度すでに枯れていた大径木のツガ2本その他、ミズメ1本の枯損が新たに確認された
- ・ 低木層はツクシコバノミツバツツジが優占したが、林内の見通しはよい
- ・ 草本層はミヤマシキミが優占するが植被率が極めて低く、生育しているのはシカの忌避植物が大半を占める

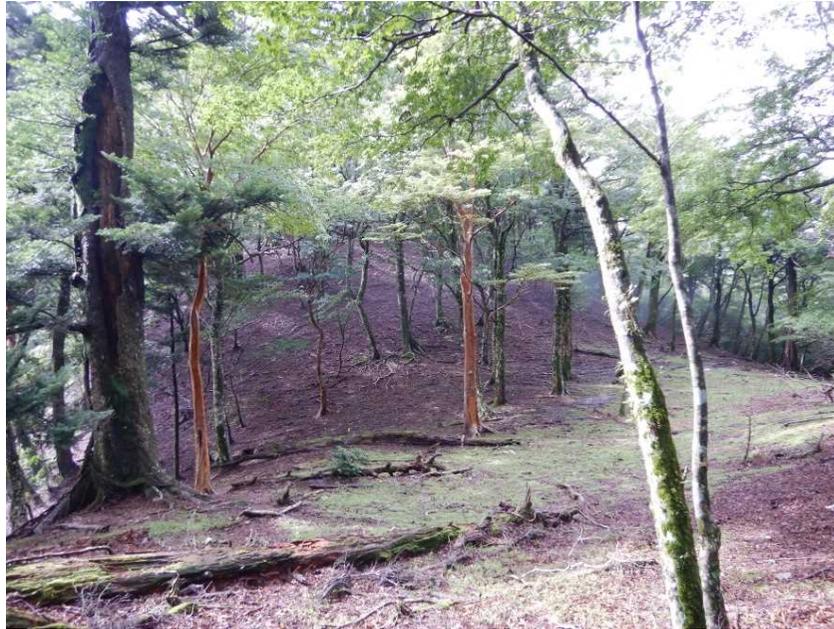
プロット31903

特徴：標高1250mの平坦尾根に位置するシラキ-ブナ群落

2(平成21年度)→4(平成26年度)→3(平成31年度)

- ・高木層では、樹種不明の枯損が確認された
- ・低木層はシカの忌避植物であるアセビなどが生育するが、林内の見通しは非常によい
- ・草本層は一部にアシボソが群生している箇所もあるが、草本層は貧弱で、スズタケの生育は未確認

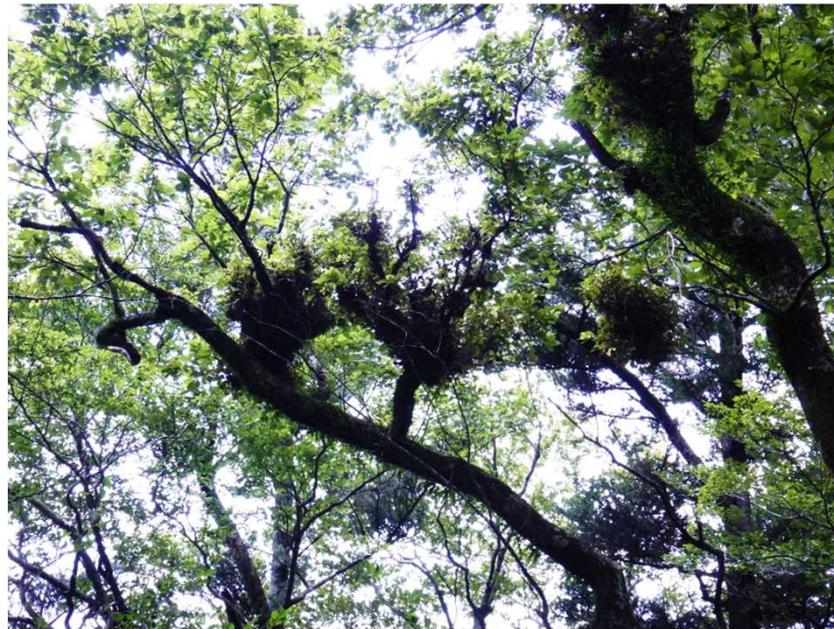
プロット31903

- ・ミズナラの大径木において、天狗巣病が確認された

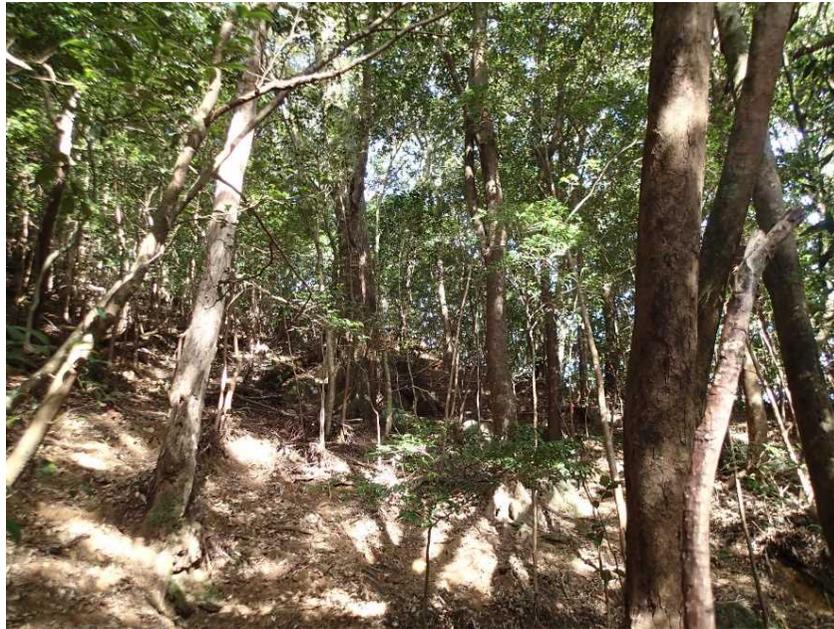
プロット32101

特徴：標高765mの山腹平衡斜面に位置するイスノキ群落

2 (平成22年度) → 4 (平成26年度) → 4 (平成31年度)

- ・ 高木層では、過年度より枯れていたと思われる樹種不明の枯損3本その他、新たにイスノキの枯損が1本確認された
- ・ 低木層及び草本層はシカの忌避植物であるヒサカキとハイノキが優占し、林内の見通しはよい
- ・ 急傾斜且つ谷部に位置するため表土流亡が起こっており、草本層の衰退が顕著である

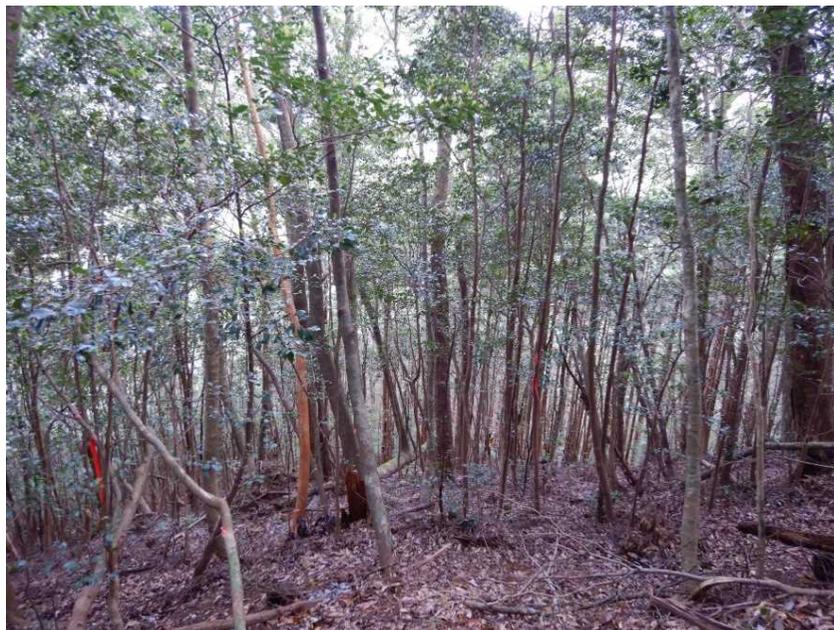
プロット32102

特徴：標高765mの山腹平衡斜面に位置するウラジロガシ群落

2 (平成22年度) → 4 (平成26年度) → 3 (平成31年度)

- ・ 高木層では、ウラジロガシの枯損が確認された
- ・ 低木層はイスノキとヒサカキが優占するが植被率は低く、林内の見通しはよい
- ・ 草本層はイヌガシが僅かに優占するが植被率が極めて低く、貧弱である

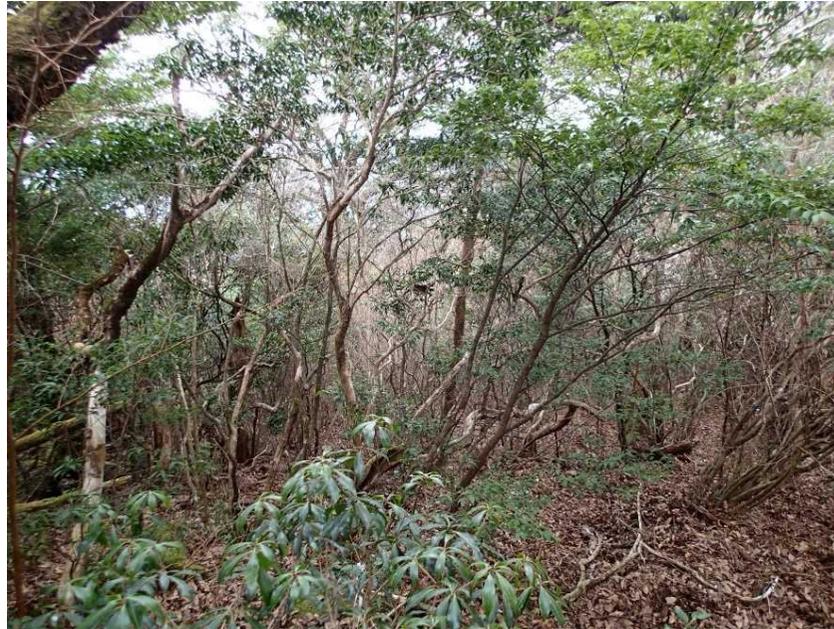
プロット42301

特徴：標高1310mのやせ尾根に位置するコウヤマキ群落
シカ被害程度：

1 (平成22年度) → 4 (平成26年度) → 4 (平成31年度)

- ・ 高木層では、樹種不明の枯損木が11本と顕著に確認された。
- ・ 低木層及び草本層はシカの忌避植物であるアセビやハイノキ、シキミが優占し、林内の見通しは悪い。

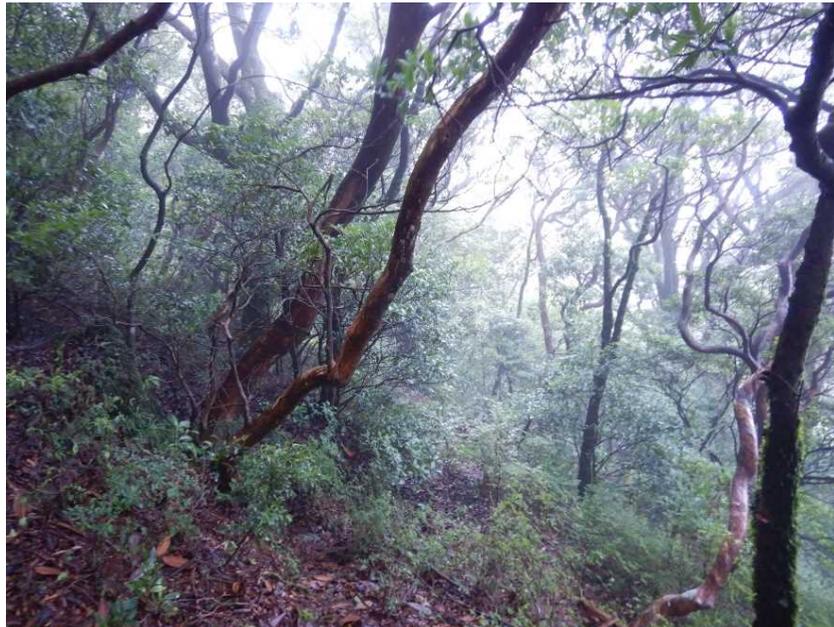
プロット42302

特徴：標高1315mの山腹平衡斜面に位置するコウヤマキ群落

1 (平成22年度) → 4 (平成26年度) → 3 (平成31年度)

- ・ 高木層では、樹種不明の枯損が確認された
- ・ 低木層はシカの忌避植物であるシキミが優占しており、林内の見通しは悪い
- ・ 草本層の植被率は高いが、優占しているのはシカの忌避植物であるコガクウツギであった

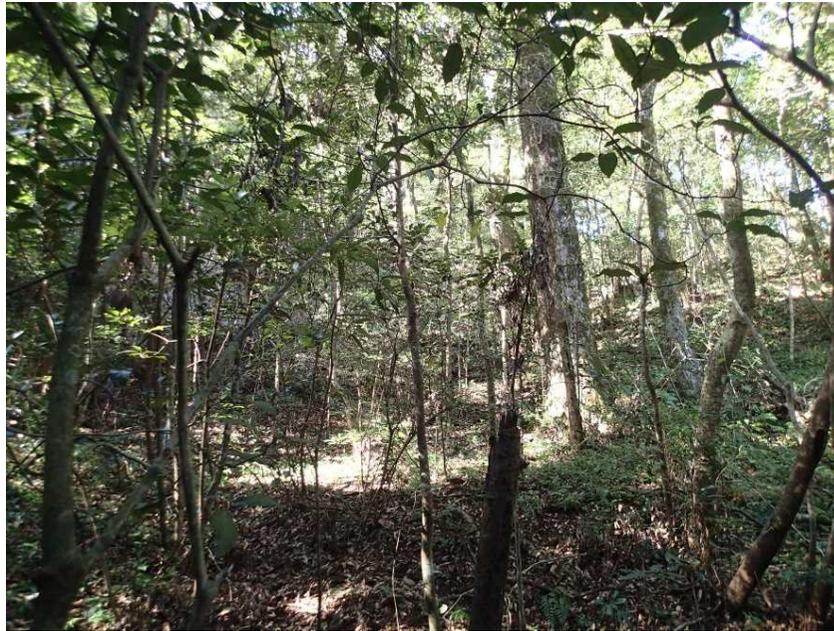
プロットNo.1

特徴：標高345mの山腹平衡斜面に位置するウラジロガシ群落

シカ被害程度：0（平成23年度）→1（平成31年度）

- ・高木層では、カシノナガキクイムシによる被害と思われる樹種不明の大径木の枯損等が3本確認された
- ・低木層はアオキやサザンガなどの小径木が多く、林内の見通しは悪いが、シカの古い被害が確認された
- ・草本層は植被率が高く、確認種数も多く豊かに繁茂している

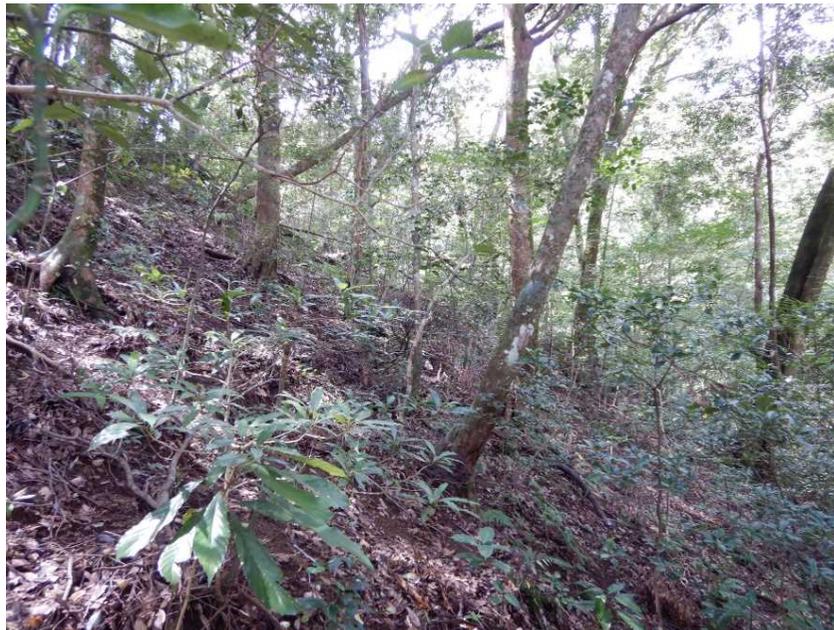
プロットNo.2

特徴：標高320mの山腹平衡斜面に位置するイスノキ群落

シカ被害程度：0（平成23年度）→2（平成31年度）

- ・高木層では、樹種不明の枯損が確認された
- ・低木層はホソバタブとイヌガシに次いでアオキが優占し、林内の見通しはやや悪い
- ・草本層の植被率は高いが、優占しているのはシカの忌避植物であるイズセンリョウやコバノカナワラビであった

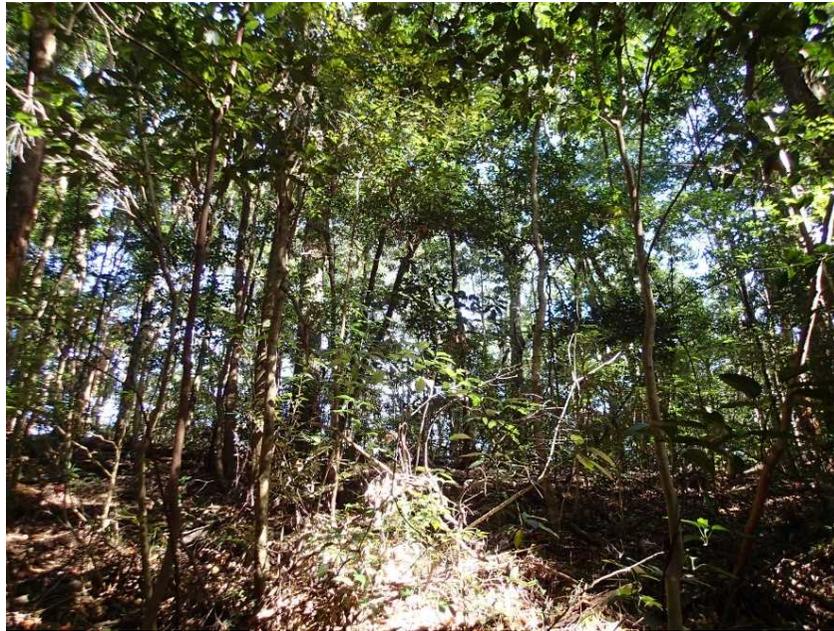
プロットNo.1

特徴：標高340mの山脚浸食面に位置するイスノキ群落
シカ被害程度：0（平成23年度）→2（平成31年度）

- ・高木層では、樹種不明の枯損が確認された
- ・低木層はアオキとイスノキが優占し、林内の見通しはやや悪い
- ・低木層への新しいシカ被害が確認された
- ・林床が暗いためか草本層は植被率が低いが、アオキの生育が確認された

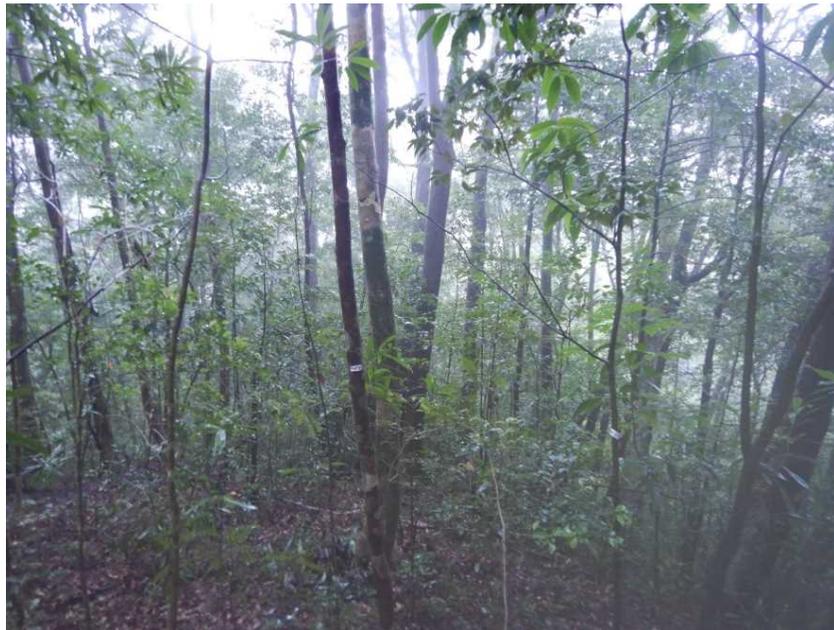
プロットNo.2

特徴：標高290mの山腹平衡斜面に位置するツブラジイ群落
シカ被害程度：0（平成23年度）→0（平成31年度）

- ・高木層では、ウラジロガシと樹種不明の枯損が確認された
- ・低木層はアオキが優占し、林内の見通しは悪い
- ・草本層はアリドオシやコバノカナワラビが優占するが、アオキも次いで多く確認されており、種多様性も見られ健全である

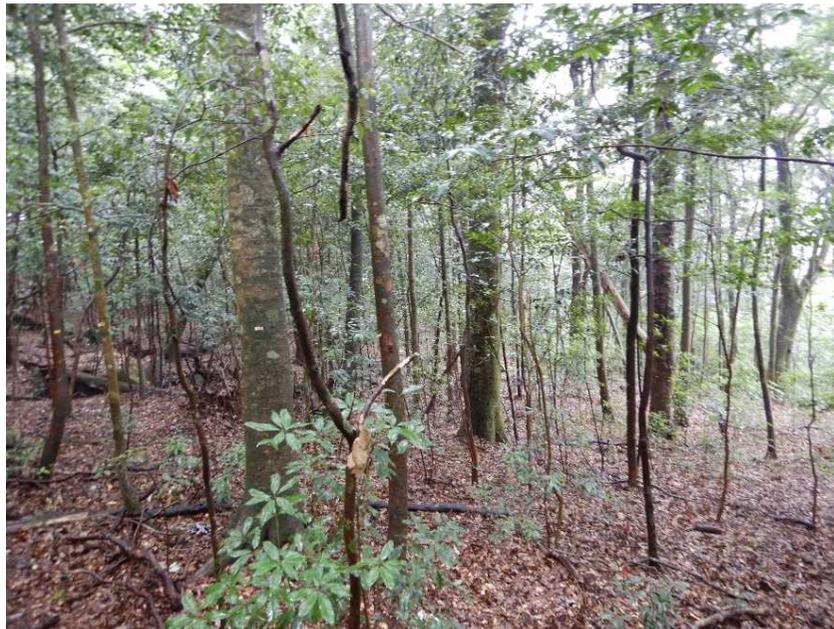
プロット32902

特徴：標高810mの山腹平衡斜面に位置するイスノキ-ウラジロガシ群集

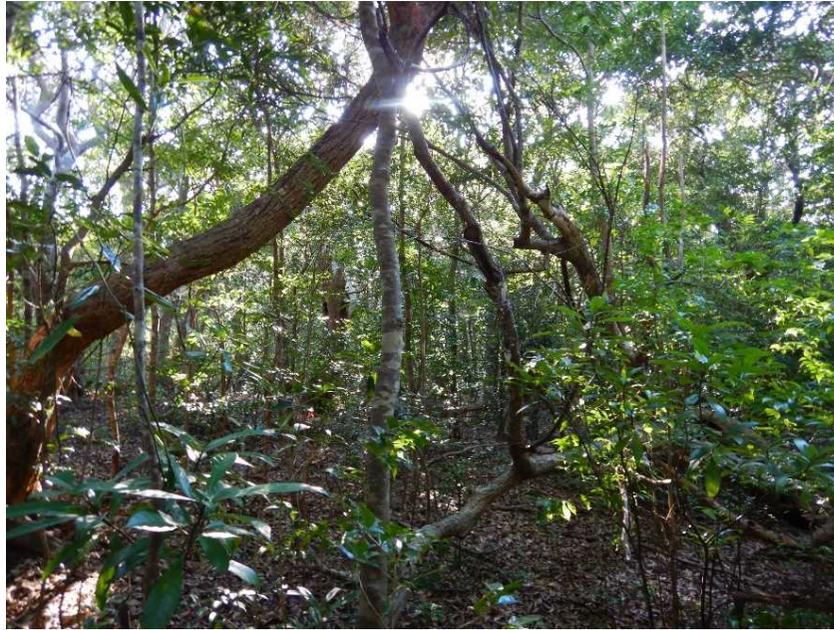
プロット34101

特徴：標高175mの山腹平衡斜面に位置するスダジイ群落

シカ被害程度：0 (平成31年度)※シカの生息なし

- ・高木層では、マツ枯れ被害によりプロット内に生育するほぼ全てのリュウキュウマツに枯損が確認された
- ・低木層はスダジイやシロミミズなどの小径木が繁茂し、林内の見通しは非常に悪い
- ・草本層は植被率が高く、スダジイやコバンモチなどが豊かに繁茂している

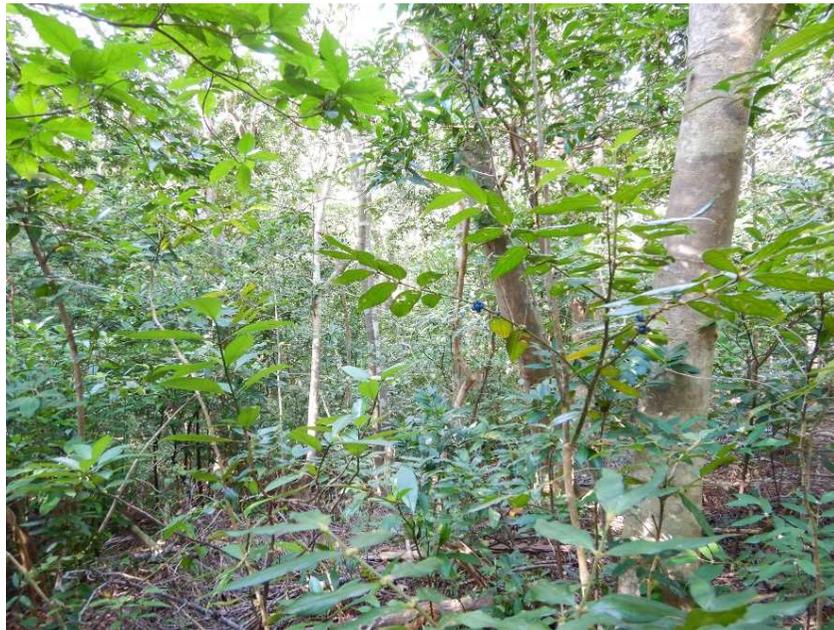
プロット34102

特徴：標高175mの山腹平衡斜面に位置するリュウキュウマツ群落

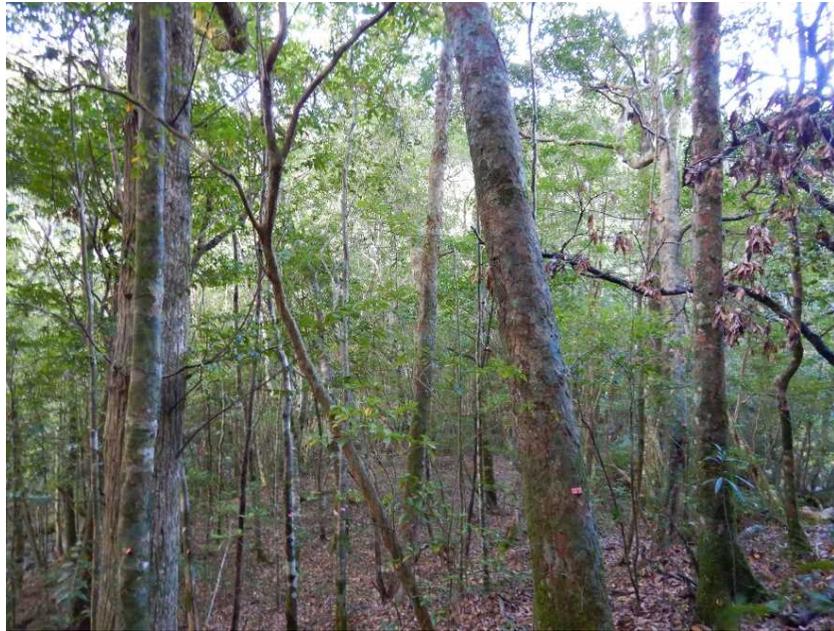
プロット43401

特徴：標高150mの山腹平衡斜面に位置するハクサンボクマテバシイ群落

0 (平成21年度) → 1 (平成26年度) → 3 (平成31年度)

- ・ 高木層では、平成26年度調査時すでに枯損していたと思われるマテバシイや樹種不明の枯損が確認されたが、新たな枯損は確認されなかった
- ・ 低木層はイスノキやタイミンタチバナなどの小径木が多いが、林内の見通しはよい
- ・ 草本層の植被率は高く種数も多いが、生育している個体は小さくシカの忌避植物への偏りが見られた
