平成31年度 保護林モニタリング調査結果(概要)

令和2年 2月26日

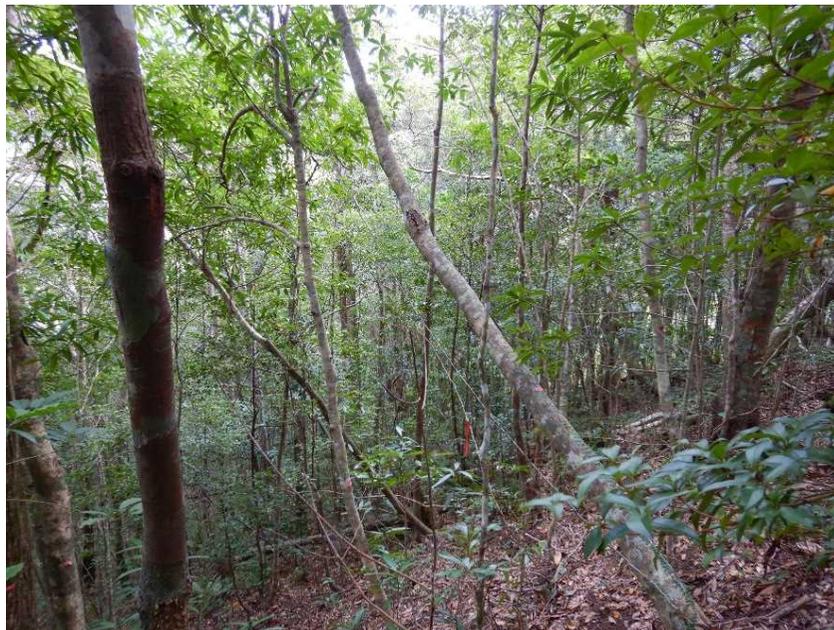
プロット43402

特徴：標高160mの山腹平衡斜面に位置するスダジイ群落

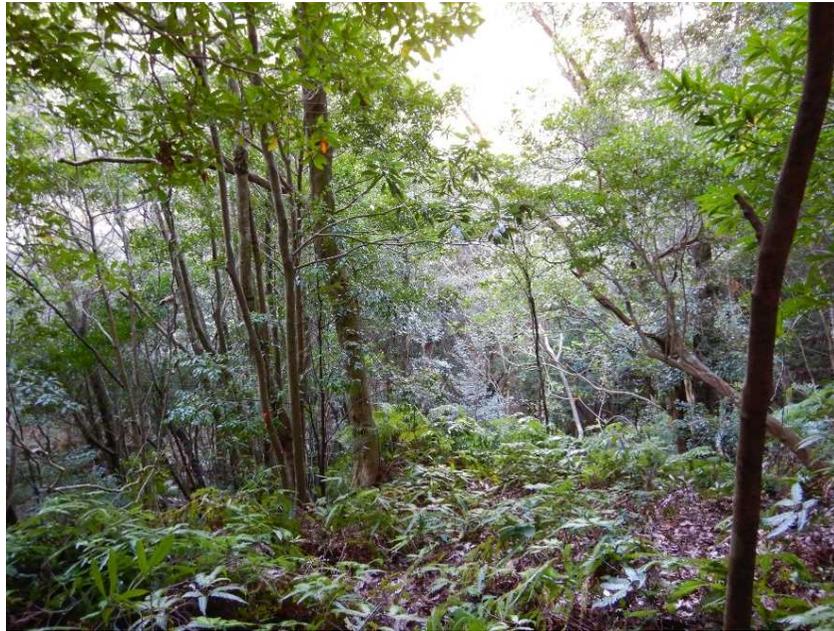
プロット44001

特徴：標高80mの山腹平衡斜面に位置するスダジイ群落
シカ被害程度：

0 (平成21年度) → 2 (平成26年度) → 3 (平成31年度)

- ・ 高木層では、スダジイの枯損が確認された
- ・ 低木層はサクラツツジやタイミンタチバナなどの小径木が多いが、林内の見通しはよい
- ・ ギャップが生じており草本層の植被率は高いが、優占しているのはシカの忌避植物であるコシダやヨゴレイタチシダであった

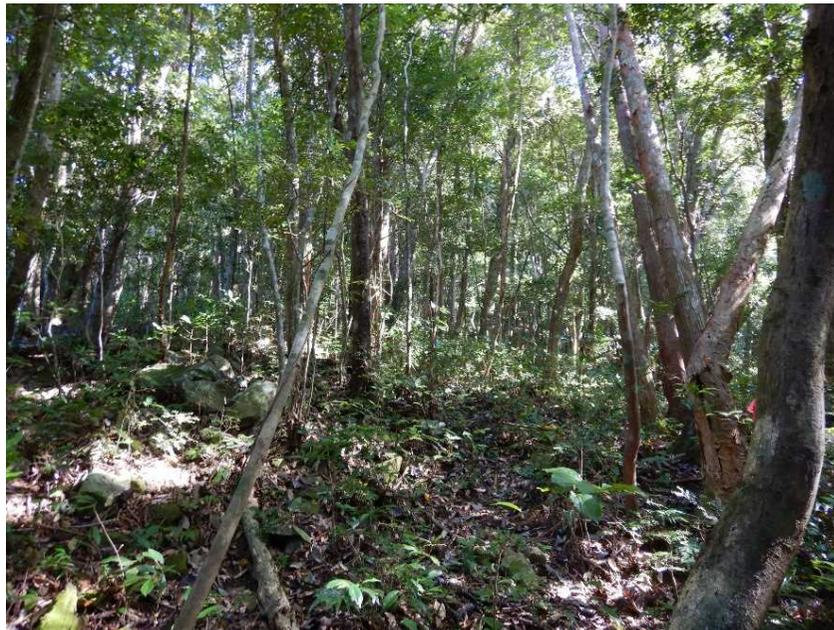
プロット44002

特徴：標高68mの三脚堆積面に位置するスダジイ群落
シカ被害程度：

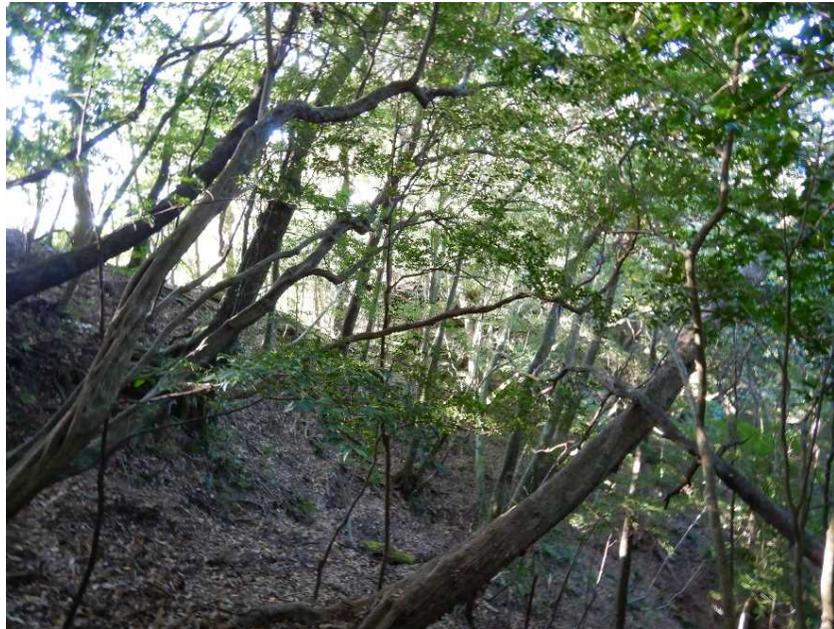
プロットNo.1

特徴：標高463mの山腹平衡斜面に位置するイスノキ-スダジイ群落

シカ被害程度：3（平成31年度）

- ・高木層では、スダジイの枯損が確認された
- ・低木層はヒサカキやタイミンタチバナなどが優占するが、林内の見通しはよい
- ・草本層は植被率が極めて低く、貧弱である

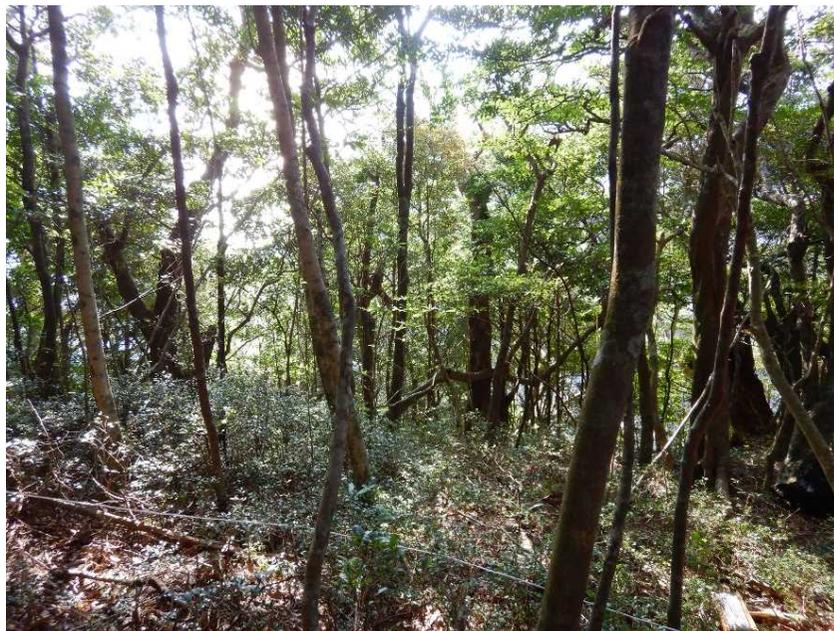
プロットNo.2

特徴：標高693mの山腹平衡斜面に位置するイスノキ群落
