第3回保護林現地視察報告書（対馬の現状報告）

米田健・岩本俊孝（九州森林管理局保護林管理委員会委員）

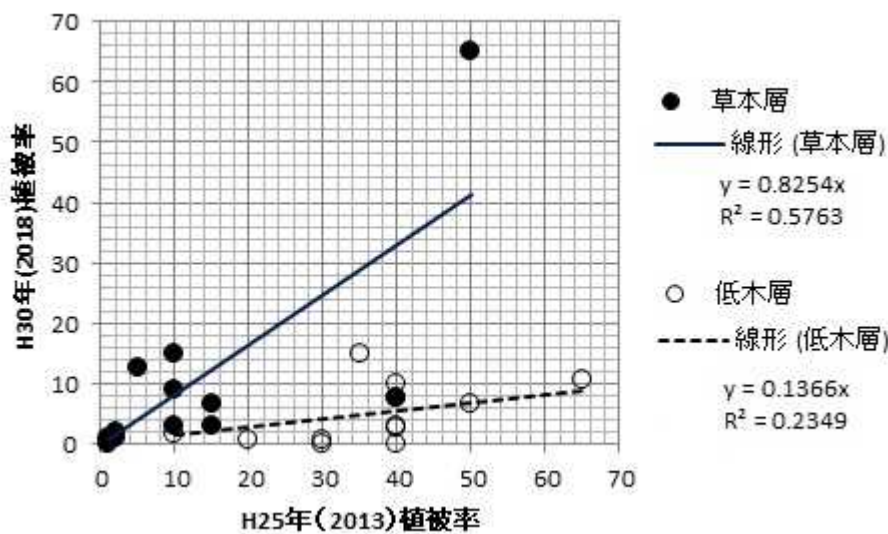
下層植生の後退は、種構成のみでなく植被率においても顕著に現れていた。図3に上記3保護林の植被率での5年間の変化を低木層と草本層別に示した。すでに指摘したように、同一地点での観測でないため、断定はできないが、回帰直線の傾きが1より小さいことは、5年間で植被率が減少したことを示している。その減少幅は低木層においてとくに大きく現れ、5年間に14%まで低下していた。草本層は83%の低下であった。すなわち、出現頻度と植被率に現れた5年間の植生変化は、忌避植物への偏向だけでなく下層植生の全体量が減少していることを示している。

図3. 竜良山・白岳・神崎の3保護林12プロットの最近5年間の階層別植被率の変化。低木層は樹高0.5–1.5 m、草本層は0.5–1mの植生。図中に示す式は、最小自乗法による回帰式。R²は決定係数。

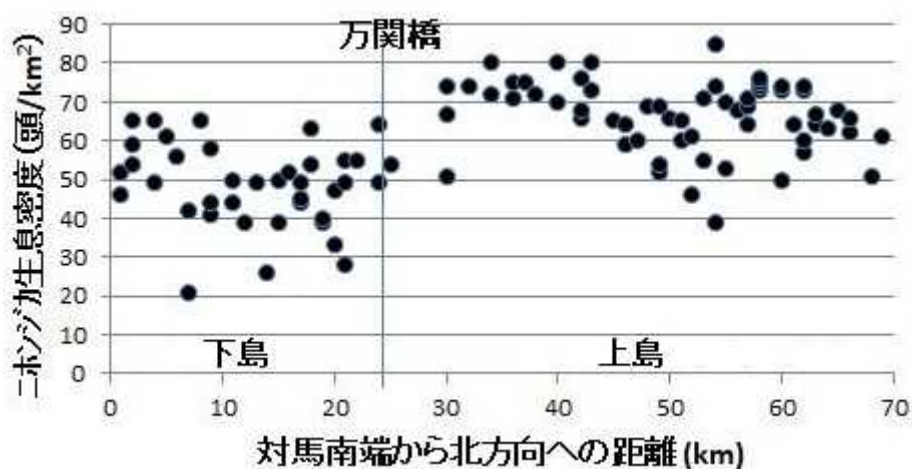
2015年度（H27年）の対馬のシカ個体密度にみられる南北方向での分布特性を図4に示す。データは長崎県によるもので環境省資料（図）から読み取った。頭数推定は3次メッシュ（1km×1km）での糞塊調査に基づく。観測点数は全体で100箇所。対馬全体の平均は 60 ± 13 頭/km²である。この密度は、環境省が鳥獣保護区や自然公園地域内の当面の設定密度としている3～5頭/km²以下（環境省 特定鳥獣保護管理マニュアル（種別編）：案）の12～20倍の密度である。図4からは、上島の方が下島よりシカ密度が高い傾向が読み取れる。その境界位置を万関橋とした場合、上島では 66 ± 9 頭/km²、下島では 48 ± 11 頭/km²と推定され、その差は有意であった（ $p < 0.001$ ）。上島内においては、三根周辺（南端から34～43km区間）がとくに高い傾向を示した。

図4. 対馬における南北方向にみられるシカ密度の変化。X軸は下島の南端からの距離。解析に用いたデータは、長崎県によるH27年度3次メッシュでの糞塊法によるシカ密度推定調査結果による。

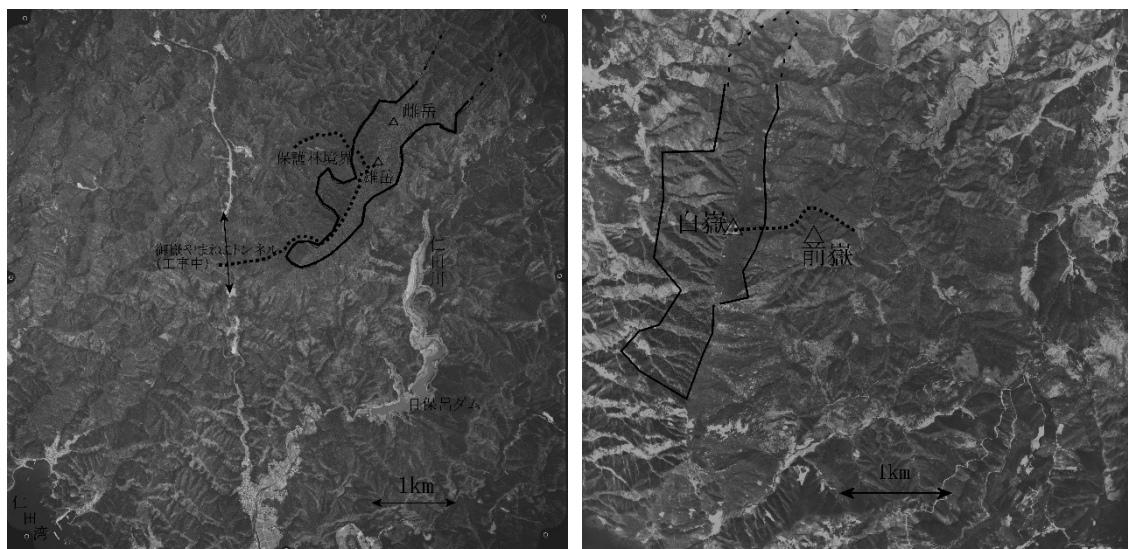
御岳保護林を含む約 7km 四方を撮影した空中写真を写真 7 左に示した。2005 年 2 月の撮影である。拡大してみると、保護林以外はいずれも林冠が小さい若い林分であることが分かる。白っぽくみえるは落葉広葉樹林である。長崎県の平成 27 年度林業統計（1960～2014 年間を対象）によると、対馬での年間木材生産量のピークは 1990 年の 11 万 m³で、2014 年の 3 倍である。空中写真に写る森林の多くも、この時期の伐採跡地に成立した林齢 15 年程度の林分であろう。白岳や竜良山保護林周辺でも状況は同じである。伐採跡地や若・幼齢木の森林にはシカの餌が豊富にある。その後、林木の成長にともない林内環境が変化し餌資源が減少するが、シカの不嗜好植物への餌源拡大や、狩猟者の減少等で現在の平均密度 60 頭/km² のという異常値につながったのであろう。つまり、第 2 回視察報告で書いたのと同じシナリオで推移したものと推察する。

写真 7. 左：2005 年 2 月 27 日に撮影された御岳周辺の空中写真(MKU20042X-C3-110)。右：1947 年 3 月 22 日に米軍により撮影された空中写真 (USA-M182-21)。ともに [mapps.gsi.go](https://mapps.gsi.go.jp/) からダウンロード。図中の実線は保護林のおよその境界を示す。破線は手元に資料なく不明区間。点線は視察コースで、図 1 の右の上と中に対応する。

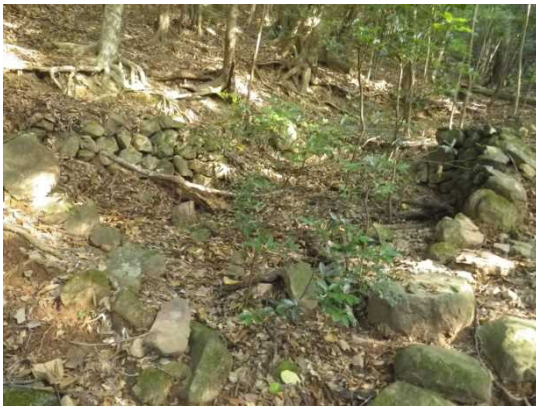
御岳コースの民有林内で内径が 5 m を越すような大きな炭窯を観た (写真 8)。“大きな窯ですね！”と感心していると、同行した森林官は、“これはまだ小さい方ですよ。対馬にはこんな炭窯がたくさんありますよ。”と応えてくれた。九州や関西でこれまで見てきたものより、明らかに大きい。この大きさの窯の運用には、窯づくりだけでなく、炭材の収穫や生産した木炭の運びだし等で、家族だけでない組織的な活動が必要だろう。不思議に思い資料を調べていると、このシステムは対馬の朝鮮人たちが作り上げたものではないかとの思いに至った。1910 年の“韓国併合”以降、対馬で暮らす朝鮮人は増加し、1930 年代末には 4000 名を超え、戦後の 1955 年にも 2385 名が暮らし、漁業と木炭生産を主な生業としてきたと報告されている (Shin, 2016)。木炭生産は、戦後も続けられ 1970 年代まで続けている人がいたようだ。生産効率を上げるために、大窯による木炭生産の仕組みを創り上げたのだろう。一方で、この活発化した木炭生産で対馬の森林環境は大きく変わったはずである。図 7 右に 1947 年に米軍により撮影された白岳保護林周辺の空中写真を示した。はげ山に近い状態の森林が保護林周辺を多く観られる。すなわち、いまから約 100 年前から活発化した木炭生産が、戦争直後の対馬の森林景観に大きく関わっていると推察する。2 枚の空中写真は、そのような社会の中においても、御岳、白岳には大きな樹冠を広げた森林が存在し続けたことを写している。竜良山も同じである。3 か所の保護林は、対馬の人々が心の拠所として祀り保護してきた森林である。

写真8. 御岳への登山ルートで見た大きな炭窯跡の石積み。同行した地元の野田さんから、窯づくりや修復は多くの人が集まり共同作業だったとの説明を聞いた。

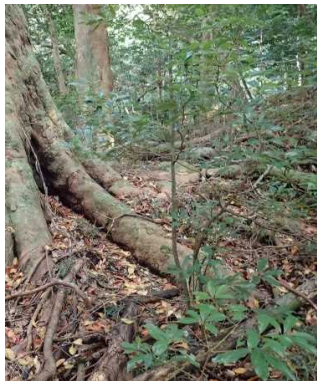
写真 10. イヌガシ。

11月11日は、竜良山保護林内を視察することができた。スダジイの巨木は200～500年前後の樹齢のすばらしいものであった。しかし、プロット30601では、下生えは1m～1.5m程度イヌガシの幼樹（写真10）がほとんどで、他には、アリドオシ（写真11）、クロキ、ヤブツバキ、バリバリノキ、サカキが多かった。すべてシカの忌避植物である。また、このプロットの近くにはイノシシやシカの糞が点々とみられた。また、忌避植物の一つであるクロキにはシカのものと思われる食痕が見られた（写真12）。その後、このプロットに近い平成23年度（約8年前）設置のシカ防護柵を見せてもらったが、九州本土のシカ柵より低木層や草本層の発達が遅い印象を受けた。巨木が林冠を覆っており、林内の日差しが弱いため林床部の植生の発達が遅いのではないかと思われた（写真13）。

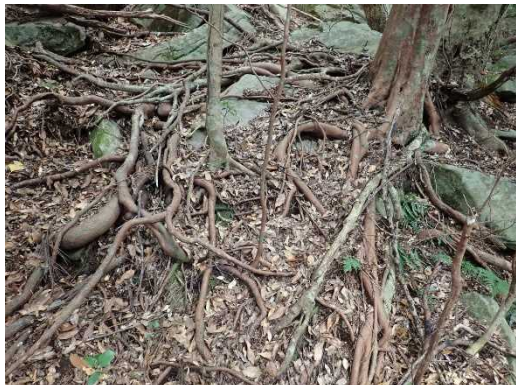
なお、この林のシカの密度はある程度高いと思われるが、優占高木の地表根が地面を覆っており（写真 16）、かつ忌避植物を中心とした幼木が下層にまだ残っているため、全体的に見てシカによる林相の破壊が危機的であるという印象は受けなかった。ただ、後述するようにシカ密度はかなり高い。また、隣接するヤマネコ野生順化ステーションの北側で広範囲の伐採が進行中であり（写真 17）、今後この林へ、増加したシカが移動してくる可能性

写真 16. 地表面を密に覆っている地表根。

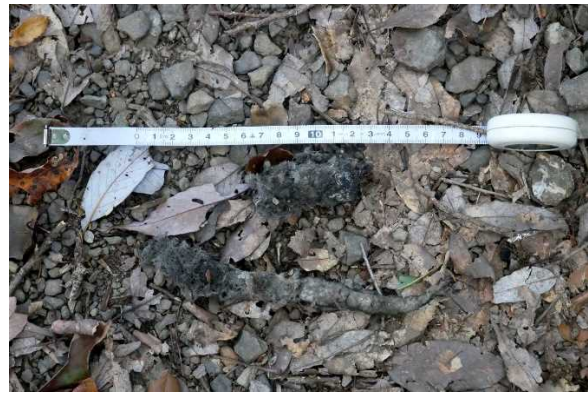
写真 23. ツシマヤマネコの糞

11:35 頃，野口氏が登山道上でツシマヤマネコの糞を発見した（写真 23）。民有地の林内であった。周りは約 20 年生の二次林で下生えは少なかったが（写真 24），近くに小さな谷川もあり（写真 25），ヤマネコのハンティング環境としては良さそうであった。なお，糞の中身を調べた所，骨は一つも見つからなかったが，細かい毛が多く，モグラ科の動物を捕獲したのではないかと思われた。

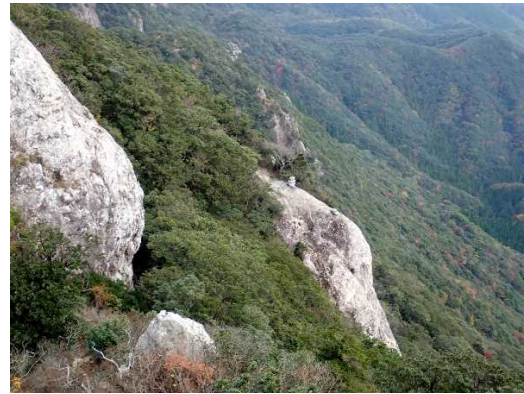
前日に視察した御岳の林相との大きな違いは、標高450m前後のモニタリングプロットでもモミの大径木がないことと(写真35)、そのためかも知れないが、巨木が倒木しているという場面を見かけなかったことであった。登山したルートや、モニタリングプロットは白岳の東斜面あり、御岳の東斜面や尾根筋に位置していた昨日の林に比べ、冬季の強風を免れているのかも知れない。ただ、台風が来た場合には、強い東風が吹くこともある訳で、倒木があってもおかしくない筈である。なお比較のため、御岳山頂から見た南東側斜面の樹林と、白岳山頂から見た南東側の斜面の樹林を写真36、37に並べて示した。

写真 35. 白岳頂上からみた北東側斜面。モニタリングプロット 44102 がある方角。

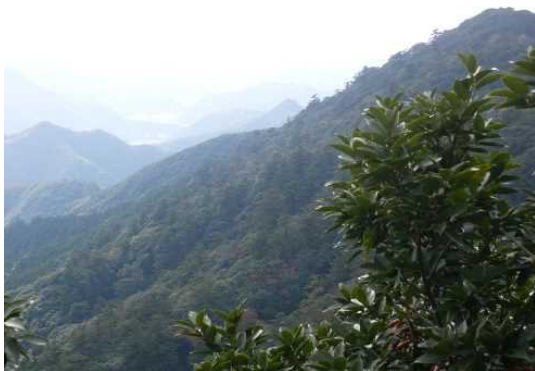
写真 36. 御岳の南東側斜面。モミの高木が多い。

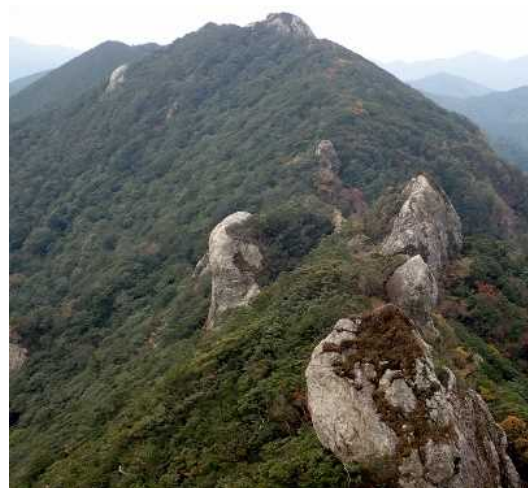
写真 37. 白岳の南東側斜面。モミ等の高木はほとんど見られない。

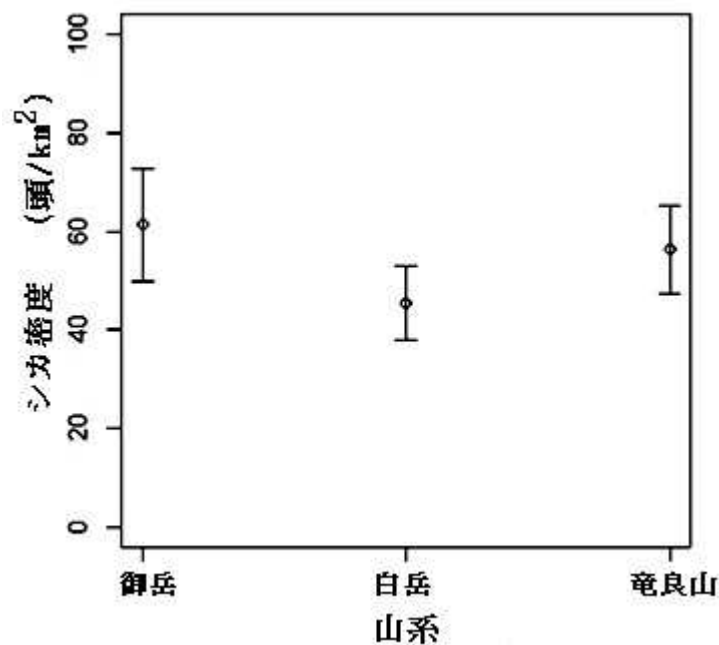
上記 4.2 節の図 4 に使った長崎県の資料により，御岳，白岳，竜良山付近のシカ密度(糞塊法による)の平均値と標準偏差を計算し図 8 に示した。エラーバーは標準偏差で表している。なお，保護林内での調査はほとんど行われていないようなので，保護林周辺の最も近い範囲の 7 地点（山頂よりおおむね半径 3km 範囲で， $n=7$ ）での密度推定値を採用して計算を行った。密度は，それぞれ 1km^2 当たり 61.3 ± 11.4 頭， 45.4 ± 7.4 頭， 56.3 ± 9.1 頭となった。御岳と竜良山の間では大きな差がないが，白岳は他の二山系に比べると $3/4$ 程度の密度となっている（ t -test：御岳－白岳 $p=0.011^*$ ，御岳－竜良山 $p=0.383$ ，白岳－竜良山 $p=0.031^*$ ；任意に選んだ 7 個のデータなのであまり厳密な比較としての意味はないが）。上記の視察で感じた白岳の登山道周辺及び保護林内で感じた低層木（忌避植物が多いが）の残存状況は，この密度を反映しているのではないかと推察できる。

図 8. 御岳，白岳，竜良山国有林周辺のシカ密度比較（長崎県の資料による）。
