第2回保護林現地視察報告書

米田健・岩本俊孝（九州森林管理局保護林委員会委員）

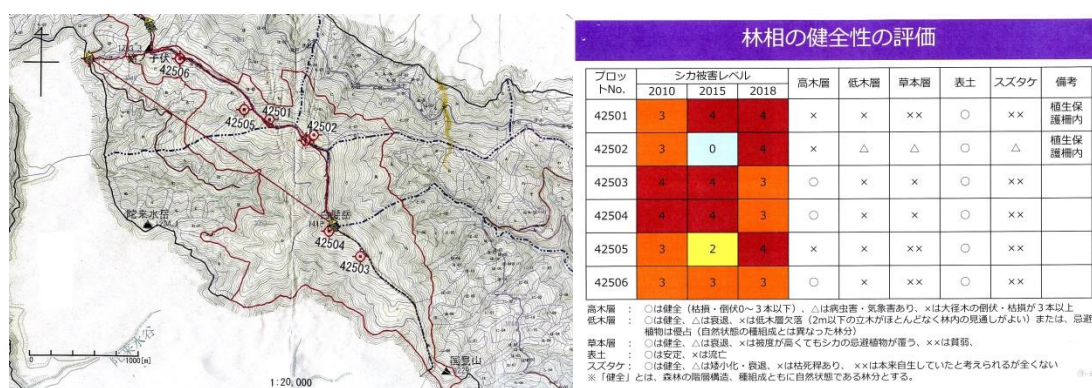
白髪岳の直近モニタリングは 2018 年度で、6 モニタリングプロットでの調査結果概要を図 5 に示す。すなわち、シカ防護柵内のプロットである 42502 以外のすべてのプロットにおいて、低木層が欠如し、また草本層はシカの忌避植物が覆っている。42501 も防護柵内のプロットであるが、その下層植生は柵外のプロットと同様である。これは、柵の破損によるシカの侵入が原因と推察される。高木層の樹木は、6 プロット中 3 プロットで大径木の倒壊・枯死が 3 本以上あったと報告されている。

図5. 白髪岳保護林における6か所のモニタリングプロット(左図)における調査結果概要(右表)。

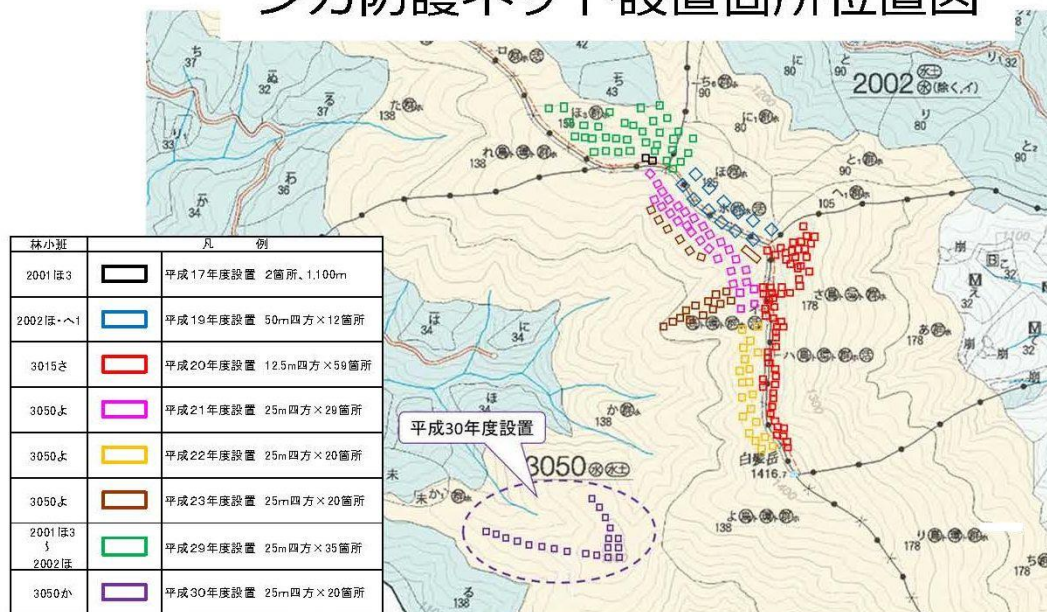
シカ防護ネット設置箇所位置図

白髪岳保護林は、シカ被害が古くから大きかった森林である。モニタリングデータがある2010年、2015年、2018年の8年間においても、平均値で3→3→4と変化している。その間の95%出現確率の被害レベル域は、2.3~4→0~4→2.4~4と推移している。2010年から2015年への被害レベルの減少は、この期間に多くのシカ防護ネットが設置(図6参照)されたことによるプラス効果が現れたのであろう。しかし、その後の2015年から2018年にかけて被害レベルは増大傾向にある。これは、防護柵破損により防護機能が高いレベルで維持できなかったことによるものと推察する。

白髪岳保護林内に設置されたシカ防護ネットの位置図を図 6 に示す。視察では、その規模の大きさに驚き、また一方で、倒木や大枝の落下によるネットの破損箇所も少なくなく、大規模な防護ネットのメンテナンスの難しさも痛感させられた。

図 6. 白髪岳保護林におけるシカ防護ネット設置個所の位置図。2005 年から 2018 年の間に 197 箇所を設置され、柵の総延長は 18.85km に達している。

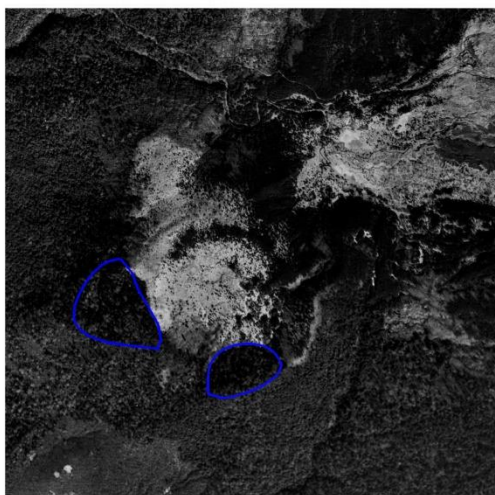
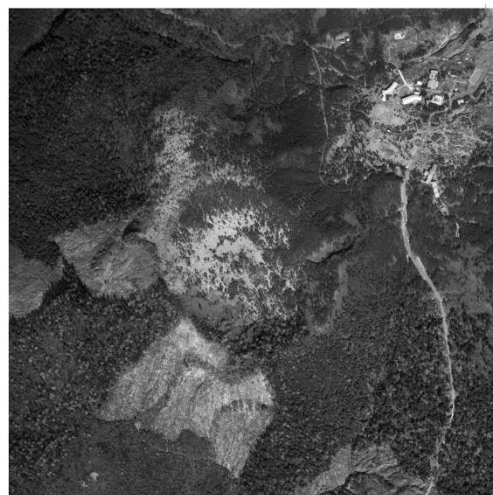
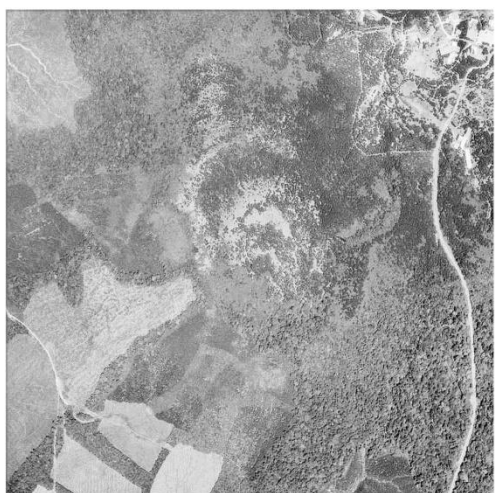
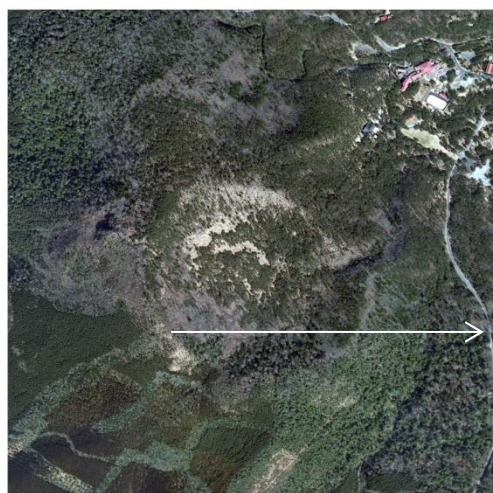
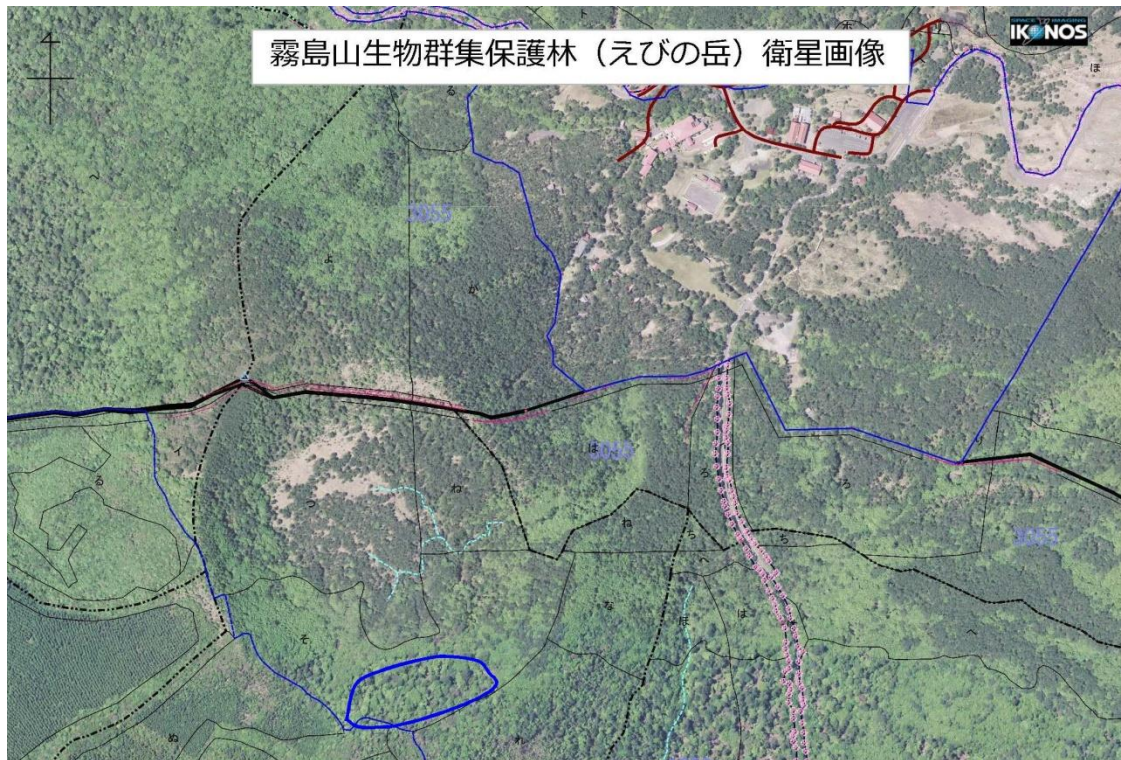
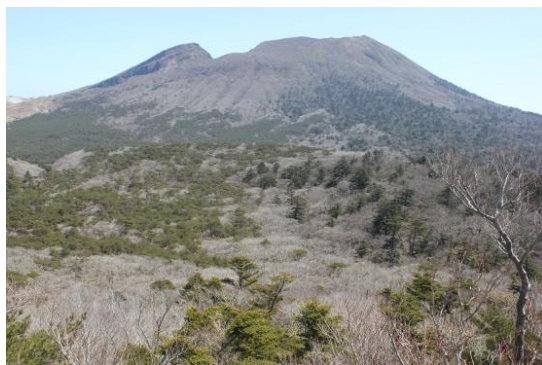
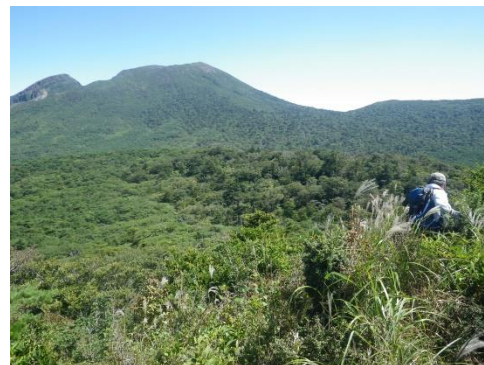
外輪山内壁斜面に残るブナ林 写真 1 に示す 5 枚の空中写真と衛星写真から、最近 68 年間のえびの岳周辺の森林景観の変化が読み取れる。2016 年の衛星写真に示す青色枠線は現存する発達したブナ林。その標高は 1240-1270m である。1948 年の空中写真にもこのブナ林（青色の枠内）が明確に撮影されている。1948 年には外輪山西側にも大きな樹冠を持つ林分が分布していたが、65 年の空中写真では伐採され消失している。今もこの付近にはブナの大径木が散在していることから（多くは立ち枯れている）、これらはブナ林であった可能性が高い。また、1948 年には裸地状態であったカルデラ域においては、その後、アカマツ林が徐々に拡大していることも写真から読みとれる。これらアカマツ林は、シカによる高い被食圧を受け続けてきた場所で、視察時においてはアカマツによる林冠の閉鎖度は低く、林床にはススキが一面に広がっていた（写真 2，最上段右側）。下段の 2 枚は 2009 年の空中写真内に示す展望ポイント B（図 2 下段右）から→方向に眺めた景観の最

近7年間の変化を示す。背景の山は韓国岳。外輪山内壁に分布するブナ林と散在するモミ・ウラジロモミ・ハリモミなどの常緑針葉樹が識別できる。ブナ林に続くカルデラ域平坦面にはミズナラ等をまじえた若い林相の落葉樹林が分布していた。

写真1 上段の4枚は 1948年2月～2009年2月の61年間の空中写真. 中段は2016年5月に撮影された衛星画像. 下段の2枚は2009年の空中写真内に示す展望ポイントB(図2下段右)から→方向に眺めた景観。

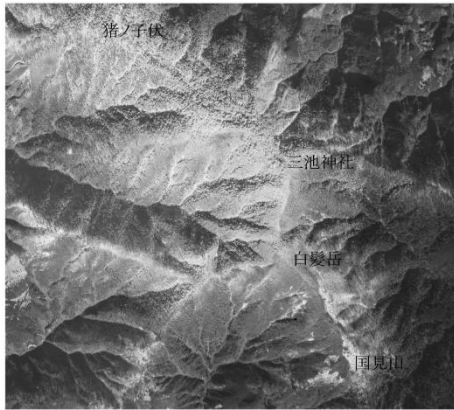
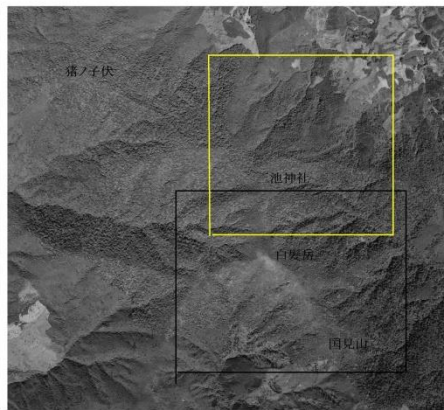
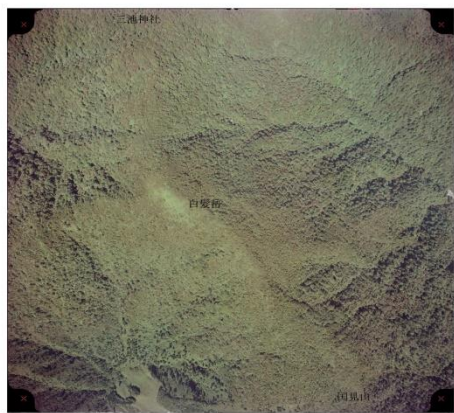
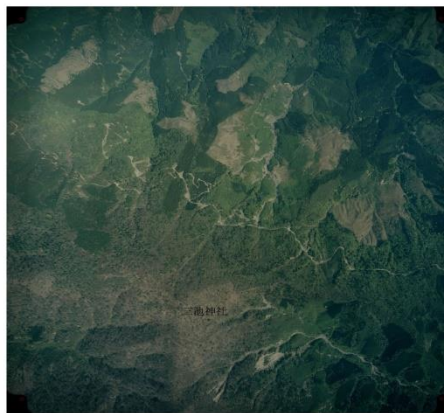
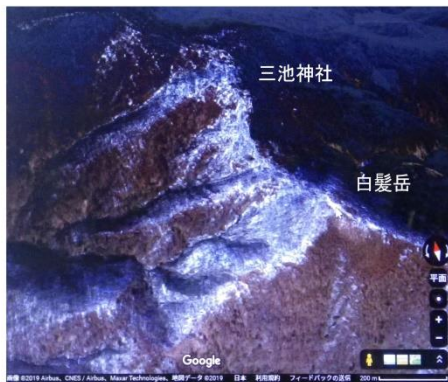
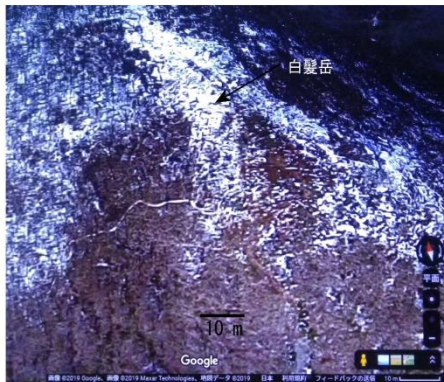
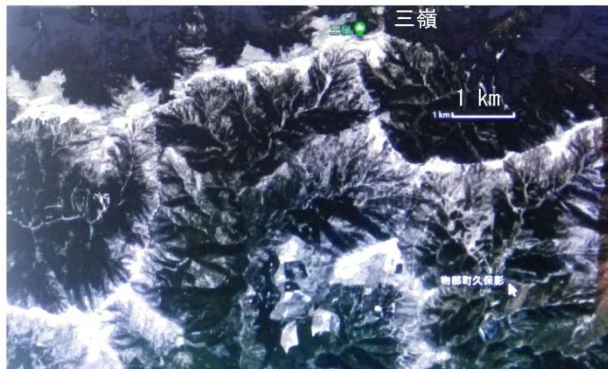
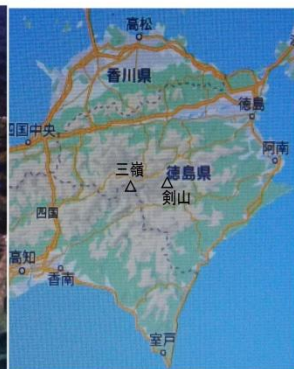
写真 4

最近 70 年間の植生変化 最近 70 年間の白髪岳周辺における森林景観の変化を空中写真と衛星写真で示す(写真4)。4枚の空中写真はいずれも広角であるため、樹冠が明瞭に識別できないが、白髪岳山頂付近の森林後退や、周辺森林での施業状況の推移が読み取れる。1949年の画像は1月の積雪期の撮影である。三池神社から白髪岳山頂にかけての尾根沿いでは草地化しているように見える。これは、シカによる森林後退ではなく、人為による可能性が高い。今江ら(1988)は、「白髪岳の三池神社には雨乞いの進行があつて、以前から神社周辺や山頂一帯はスズタケや木本類の除伐が行われていた。」と報告している。続く1965年、1976年の写真では、とくに白髪岳山頂の草地化が顕在している。1965年、2009年の空中写真から、あさぎり町に面した森林がかなり広い面積で伐採されている。これらの伐採跡地(再造林地)がシカの餌場となり個体群の増加を下支えした可能性がある。さらに、狩猟者の減少もともない、また再造林地の樹木の成長に伴う植林地域内の餌不足などにより、ササが広く分布する高標高のブナ林帯にシカの食害圧が広がっ

た、というシナリオが成立するであろう。最近の衛星写真（撮影年月は不明）や本報告内容からも分かるように、三池神社から山頂にかけては高木が衰退し疎林状態になっている。参考までに、シカによる食害で植生が大きく後退した四国の三嶺周辺の景観を写真4の最下段に示した。

高知県と徳島県の県境に位置する三嶺山(1984m)周辺の被害状況
