# 保護林管理委員会委員による現地確認

(1) 場所：大隅森林管理署管内 大隅半島緑の回廊／稲尾岳周辺森林生態系保護地域（保存地区）

(2) 場所：霧島山生物群集保護林内、三ツ岩オビスギ遺伝資源希少個体群保護林、猪八重照葉樹林生物群集保護林

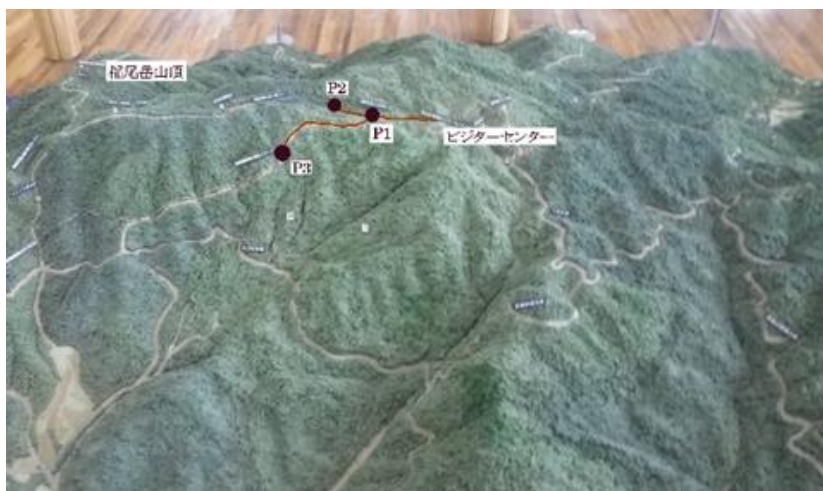
P1:観察ルート入口。P2:モニタリングプロット  
P14005)。P3:滝ルートで観察できた最終地点（標高  
807m）。

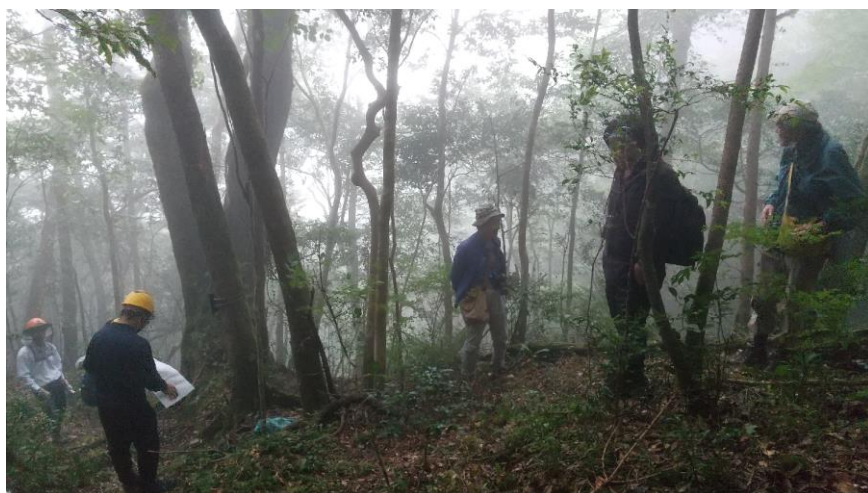
大隅署3053た林小班（保存地区 八丁坂付近）

②令和3年度保護林モニタリング調査の調査及び評価の結果の妥当性について現地確認  
令和3年度のモニタリングプロット1箇所（P14005）と保存地区を踏査、状況確認した。  
いずれも当地の立地環境をよく反映した森林と評価でき、令和3年度の調査及び評価は妥当であると判断できた。
