令和4年度 保護林モニタリング調査結果(概要)

令和5年 2月 15日

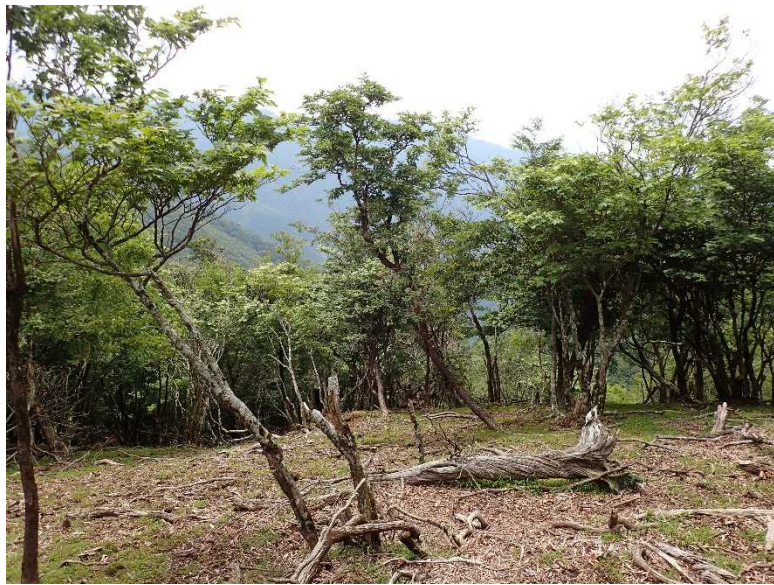
プロットNo.13 (高岳)

特徴：標高1,460mの山腹平衡斜面に位置するスズタケ-ブナ群団

4 (平成24年度) → 3 (平成29年度) → 3 (令和4年度)

- ・尾根上に位置し、群落高13m程度のやや低い林となっている
- ・高木層では、樹種不明木の枯損が確認された
- ・低木層はタンナサワフタギとシロモジが優占するが、シロモジを中心に枯損が目立ち、林内の見通しは非常に良い
- ・草本層はアシボソとヒナスゲが優占し、一部林床を被覆する
- ・スズタケは矮小化した個体が僅かに確認される

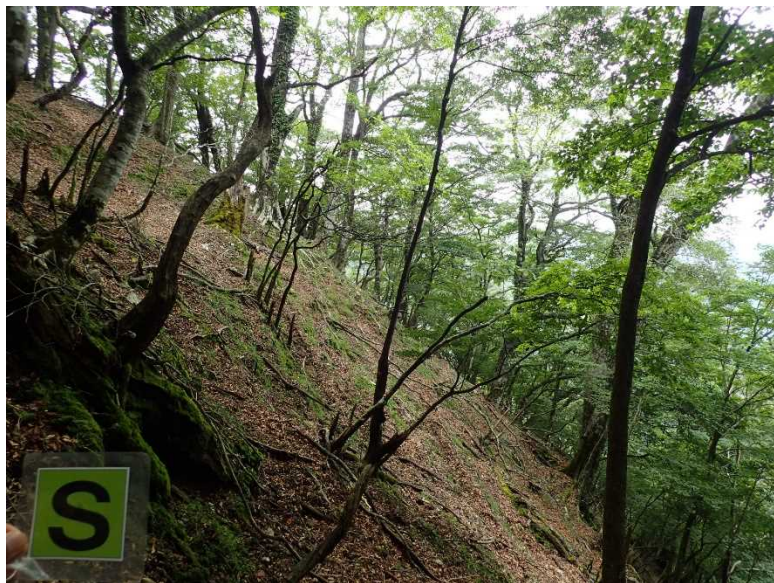
プロットNo.14 (高岳)

特徴：標高1,500mの山腹凹斜面に位置するスズタケ-ブナ群団

- ・高木層では、枯損及び倒伏は確認されなかった
- ・低木層植被率は低く、タンナサワフタギが僅かに優占する程度で、シロモジを中心に枯損が目立ち、林内の見通しは非常に良い
- ・草本層はシカの不嗜好植物であるアシボソやスゲ属が一部林床を被覆し植被率が高い箇所もあり、出現種数も多いがいずれも矮小な個体ばかりである
- ・スズタケは矮小化した個体が僅かに確認される

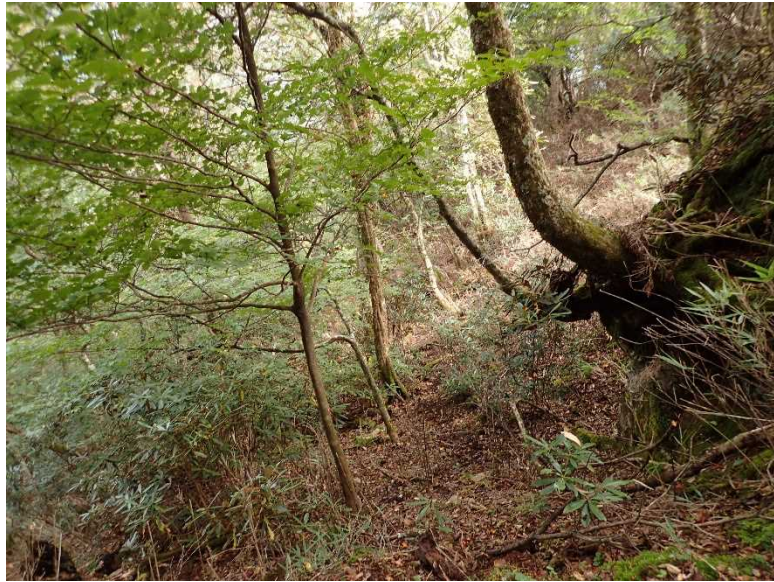
プロット21204 (上福根山)

特徴：特徴：標高1,387mのやせ尾根に位置するスズタケ-ブナ群団

- ・ 高木層では、樹種不明木の枯損が確認された
- ・ 低木層はツクシシャクナゲが優占し植被率が高く林内の見通しの悪い箇所もあるが、スズタケが僅かに優占する箇所もあるがスズタケが枯死しており、種構成に偏りがある
- ・ 草本層は過年度繁茂していたスズタケが枯死し、植被率が大幅に低くなっている
- ・ スズタケの枯死に伴い林床照度が高くなったと思われるが、高木層構成種の実生は確認されず、確認種数も少ない

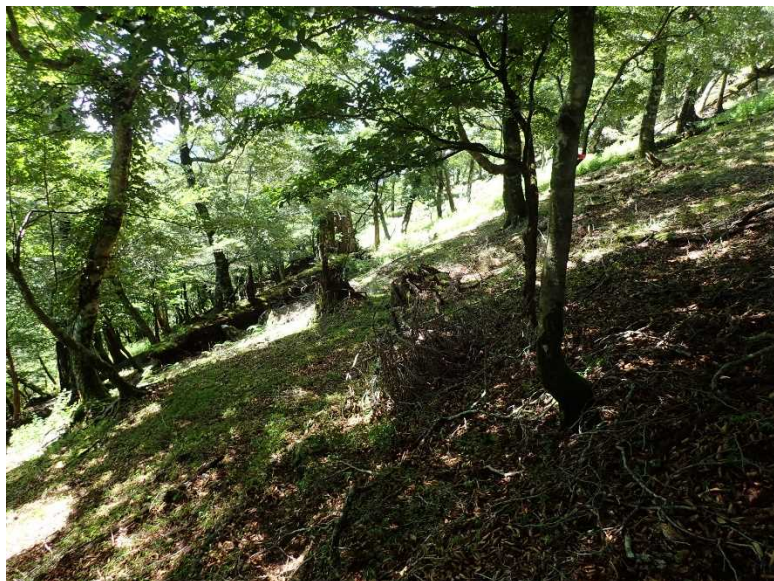
プロットNo.15 (天主山)

特徴：標高1,480mの山腹平衡斜面に位置するブナ群落

3 (平成24年度) → 3 (平成29年度) → 4 (令和4年度)

- ・高木層では、樹種不明木の枯損が確認された
- ・低木層植被率は低く、ブナとクマシデも生育するが、林内の見通しは非常に良い
- ・草本層はアシボソとヒナスゲが優占し、一部林床を被覆する
- ・スズタケは矮小化した個体が僅かに確認される

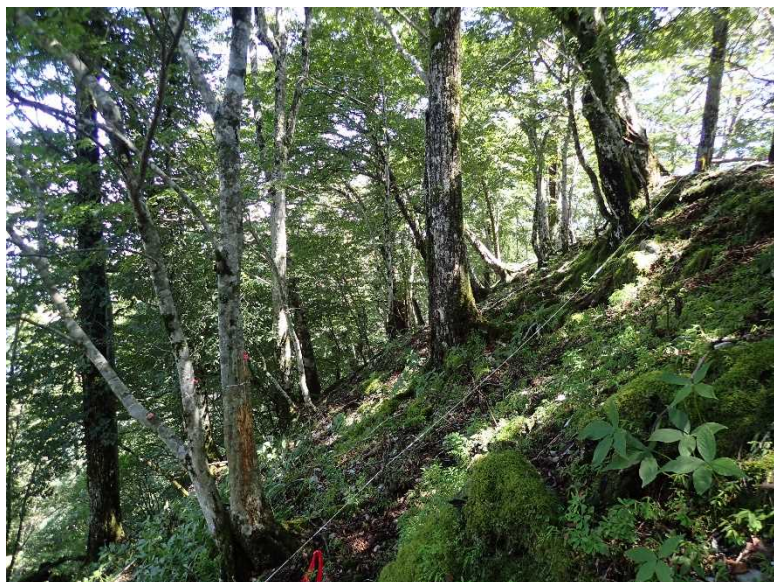
プロットNo.16 (天主山)

特徴：標高1,486mの山腹平衡斜面に位置するブナ群落

- ・天主山山頂東側に位置し、高木層では、ブナと樹種不明木の枯損が確認された
- ・低木層植被率は低く、コハウチワカエデとアオダモ、カマツカが優占する程度で、林内の見通しは非常に良い
- ・草本層植被率は非常に高いものの、シカの不嗜好植物であるアシボソ、ヤマシャクヤク、フタリシズカが繁茂し、種構成に偏りが見られる
- ・急傾斜地で、林床は礫質のため、表土流亡が進んでいる箇所も確認される

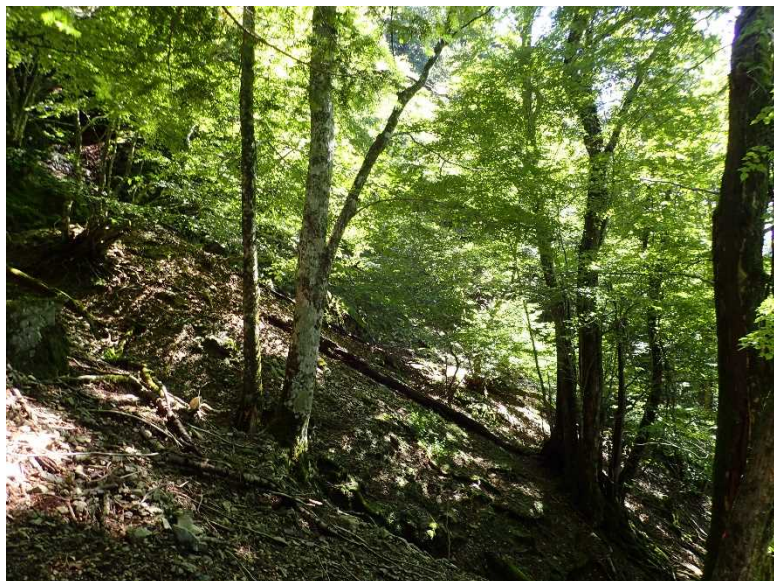
プロットNo.17 (天主山)

特徴：標高1,265mの山腹平衡斜面に位置するサワグルミ群落

3 (平成24年度) → 4 (平成29年度) → 3 (令和4年度)

- ・高木層では、樹種不明木の枯損が確認された
- ・低木層植被率は低く、タンナサワフタギが優占する程度で、林内の見通しは非常に良い
- ・草本層植被率も非常に低く、ヒメチドメが僅かに優占する程度で、確認種数は多いものの矮小な個体ばかりである
- ・急斜面で林床は礫質である

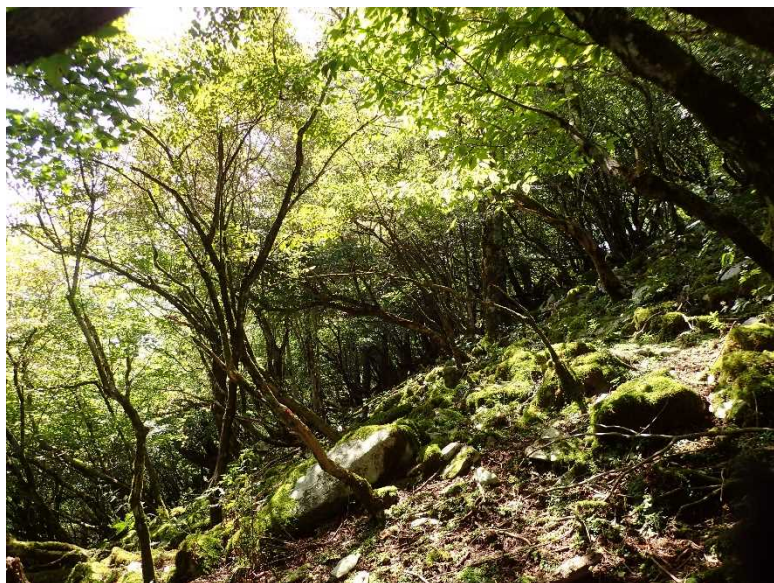
プロットNo.22 (京丈山)

特徴：標高1,400mの山腹平衡斜面に位置する石灰岩層山地湿性林(ブナ群落)

- ・高木層では、枯損及び倒伏は確認されなかった
- ・低木層植被率は高く、チドリノキやミツバウツギなどの小径木が株立ちしているが、林内の見通しは良い
- ・草本層植被率も高くヒメチドメが優占する他、フタリシズカやサフルリソウなどが生育するがシカの不嗜好植物が目立つ
- ・湿度が高いためか、林床はコケむした露岩や転石が多い

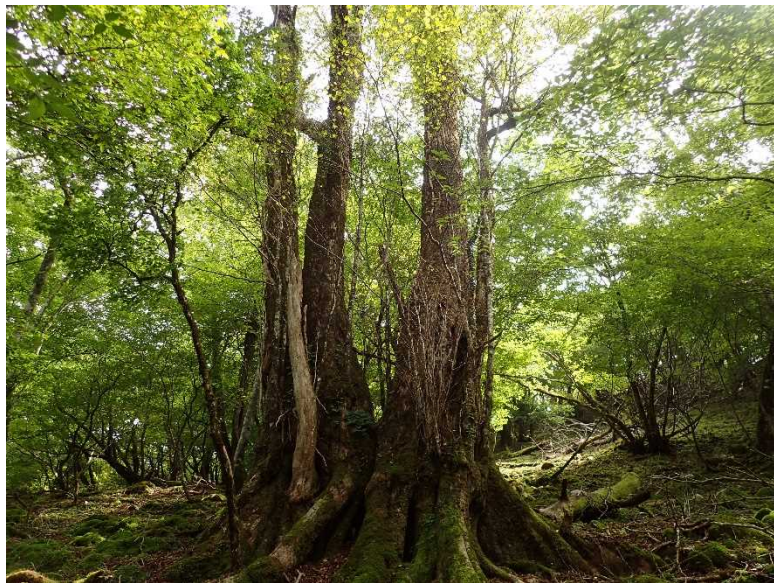
プロットNo.23 (京丈山)

特徴：標高1,400mの山腹平衡斜面に位置する石灰岩層山地湿性林(サワグルミ群落)

2 (平成24年度) → 3 (平成29年度) → 4 (令和4年度)

- ・高木層では、カツラと樹種不明木の枯損とミズキの倒伏が確認された
- ・低木層はミツバウツギやチドリノキ、タンナサワフタギなどの小径木が生育するが、林内の見通しは非常に良い
- ・草本層植被率は高く、ヒメチドメが一部林床を被覆する他、ミズが優占するが、種数は少なく種構成に偏りが見られる

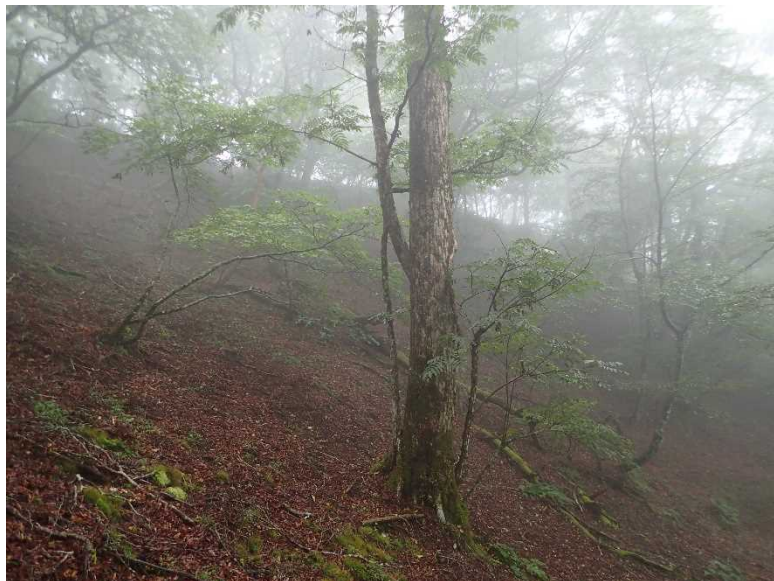
プロットNo.24 (京丈山)

特徴：標高1,446mの山腹凹斜面に位置するスズタケ-ブナ群団

- ・高木層では、枯損及び倒伏は確認されなかった
- ・小円部での立木はない
- ・低木層植被率は高く、オオカメノキやシロモジなどが僅かに生育する程度で、林内の見通しは非常に良い
- ・草本層植被率も非常に低く、アシボソや矮小化したスズタケが僅かに優占する程度である

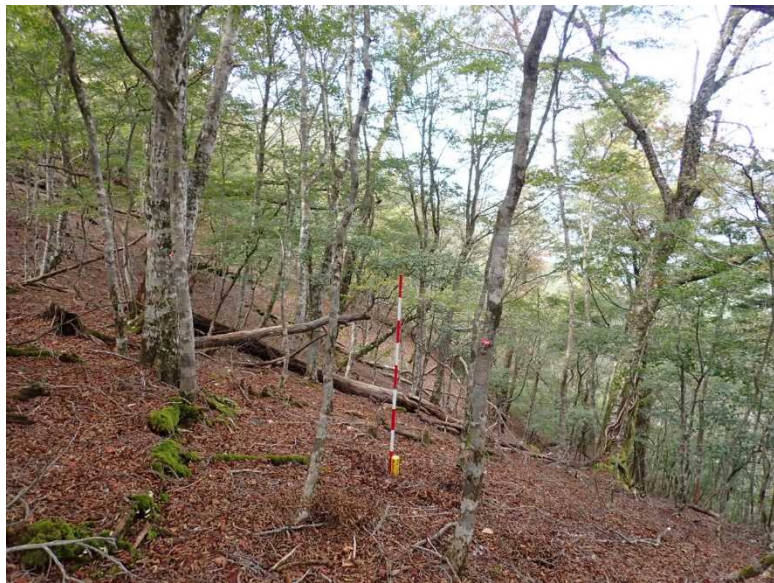
プロットNo. 20(9431509) (目丸山)

3 (平成24年度)→ 4 (平成29年度)→推定 4 (令和4年度)

- ・高木層では、樹種不明木の枯損が確認された
- ・低木層は高く、シロモジとコハウチワカエデが優占するが、林内の見通しは良い
- ・草本層植被率は低く、イヌシデが優占する程度で貧弱である

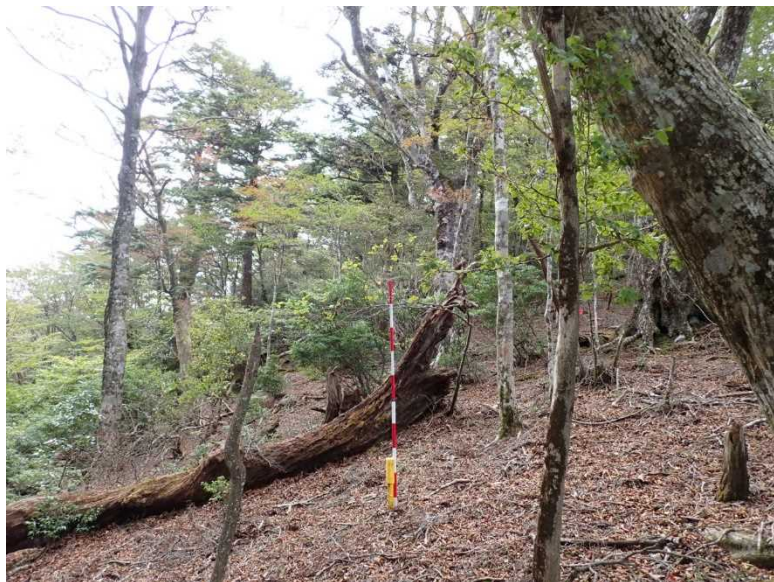
プロットNo. 21(9431510) (目丸山)

- ・高木層では、ブナ、シナノキ、樹種不明木など計6本の枯損が確認された
- ・低木層植被率は高く、シロモジとコハウチワカエデが優占するが、林内の見通しは良い
- ・草本層植被率は高く、シカの不嗜好植物であるハイノキが優占するが、種構成に偏りがあり貧弱である

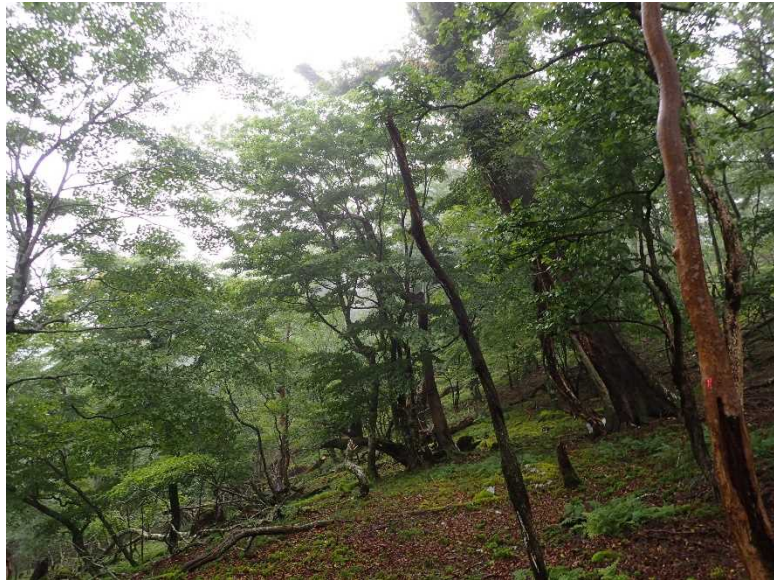
プロットNo.25 (国見岳と高岳の間)

特徴：標高1,540mの平坦尾根に位置するスズタケ-ブナ群団

3 (平成24年度) → 4 (平成29年度) → 4 (令和4年度)

- ・高木層では、ブナと樹種不明木の枯損が確認された
- ・低木層は高く、株立ちするカマツカやタンナサワフタギなどの小径木が生育する程度で、林内の見通しは非常に良い
- ・草本層植被率は非常に低く、コバノイシカグマやヒナスゲが優占する程度で、貧弱である
- ・スズタケは矮小化した個体が僅かに確認される

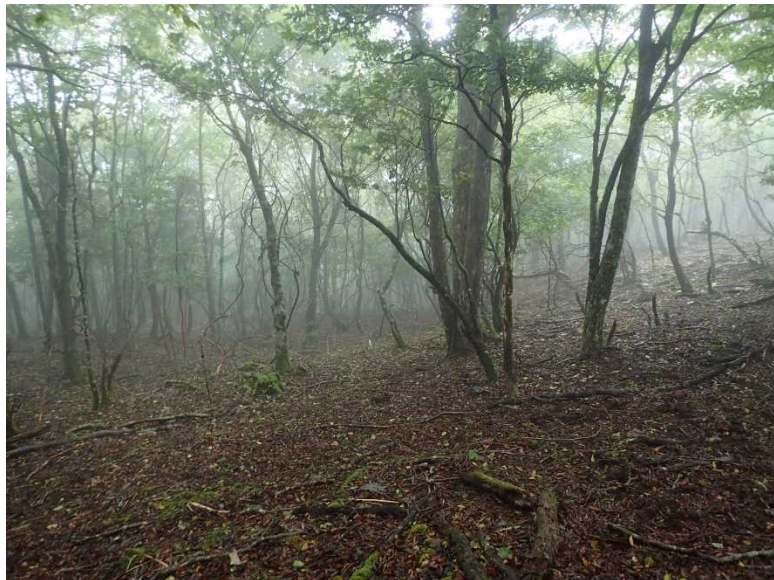
プロットNo.26 (国見岳と高岳の間)

特徴：標高1,500mの山腹凹斜面に位置するサワグルミ群落

- ・高木層では、枯損及び倒伏は確認されなかった
- ・低木層植被率は非常に低く、コハウチワカエデが優占し、バイケイソウが生育する程度で、林内の見通しは非常に良い
- ・草本層植被率は非常に低く、優占種を欠き、ヒメシャラの実生やシロモジなどが僅かに生育する程度で、貧弱である

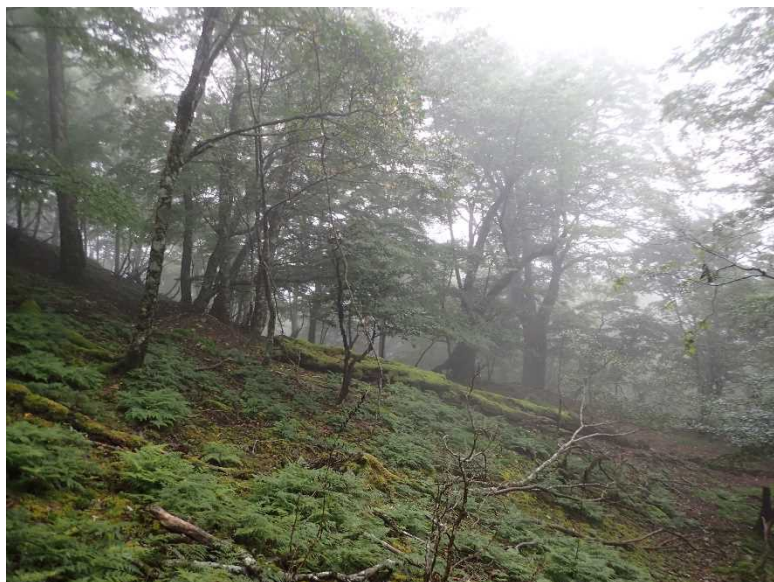
プロットNo.30 (国見岳)

特徴：標高1,495mの山腹凹斜面に位置するサワグルミ群落

- ・高木層では、枯損及び倒伏は確認されなかった
- ・ブナハバチによると思われる食葉されたブナが確認された
- ・低木層は優占種を欠き、シロモジやカマツカが生育する程度で、シロモジを中心に枯損が目立ち、林内の見通しは非常に良い
- ・草本層はコバノイシカグマが優占し、一部植被率の高い箇所もあるが、種構成に偏りが見られる

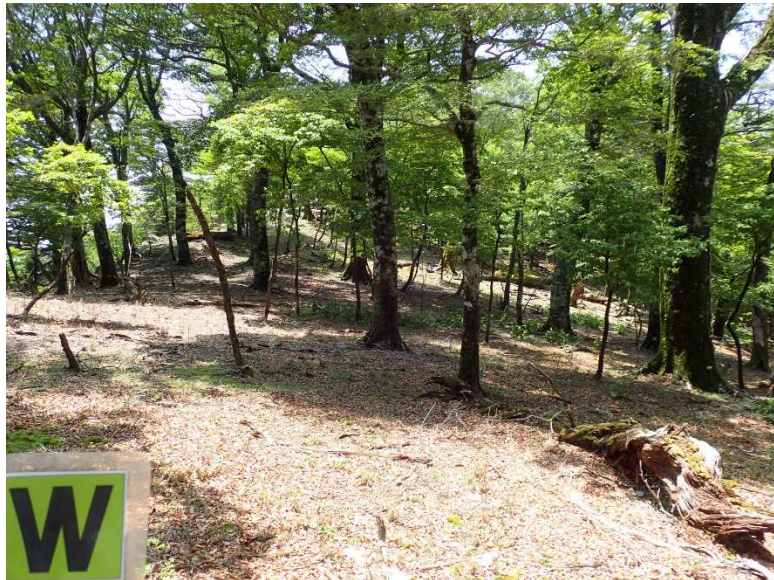
プロット21219 (国見岳)

特徴：標高1,590mの平坦尾根に位置するスズタケ-ブナ群団

- ・ 高木層では、ブナの枯損が確認された
- ・ 低木層植被率は低く、タンナサワフタギが優占する程度で、林内の見通しは非常に良い
- ・ 草本層植被率は非常に低く、シカの不嗜好植物であるコバノイシカグマが優占する他、スズタケの矮小化した個体が僅かに確認される

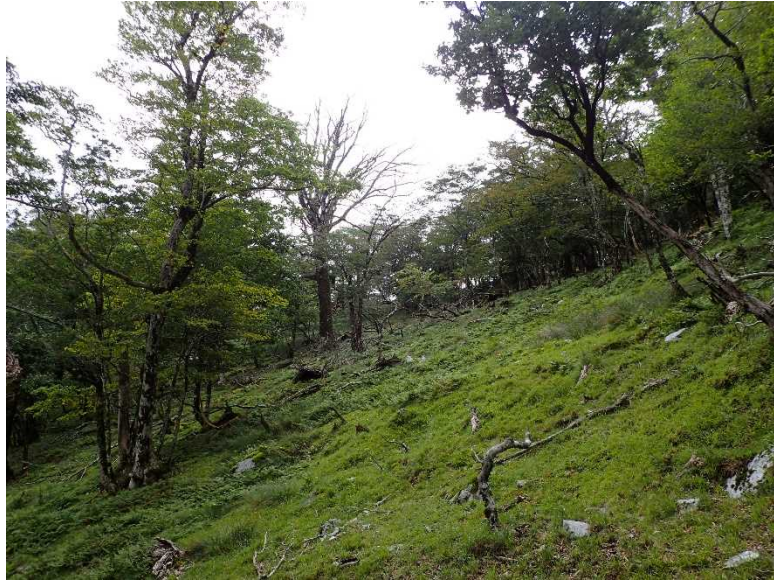
プロット21417 (国見岳)

特徴：標高1,640mの山腹平衡斜面に位置するスズタケ-ブナ群
団

- 高木層では、シナノキと樹種不明木の枯損が確認された
- 低木層植被率は低く、タンナサワフタギとコハウチワカエデが優占する程度で、林内の見通しは良い
- 草本層植被率は非常に高く、ヤマカモジグサが林床を被覆する他、コバノイシカグマ、イ、スゲ属が繁茂する
- スズタケは矮小化した個体が僅かに確認される

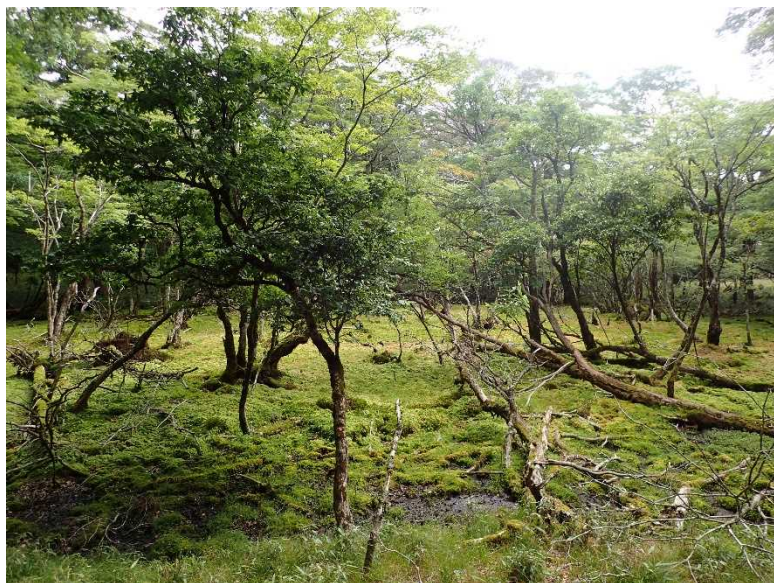
プロット21209 (白鳥山) ※植生保護柵が隣接する

特徴：標高1,537mの平坦尾根に位置するスズタケ-ブナ群団

2 (平成24年度) → 4 (平成29年度) → 4 (令和4年度)

- ・高木層では、樹種不明木の枯損が確認された
- ・低木層はノリウツギとタンナサワフタギが僅かに優占する程度で、林内の見通しは非常に良い
- ・草本層植被率は非常に高く、矮小化したスズタケが林床を被覆する他、スゲ属も繁茂する
- ・湿地があり、そこには蘚苔類のオオミズゴケがマット状に生育する

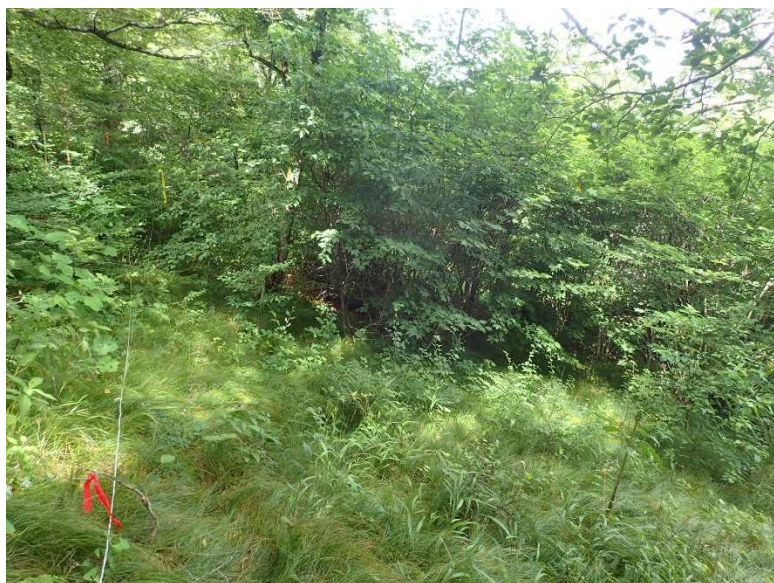
プロット21210 (白鳥山) ※3分の2ほど植生保護柵内

特徴：標高1590mの山腹平衡斜面に位置するスズタケ-ブナ群団

- ・高木層では、樹種不明木の枯損が確認された
- ・ブナハバチによると思われる食葉されたブナが確認された
- ・植生保護柵内の低木層植被率は高く、タンナサワフタギが優占する他、シロモジやマンサクの低木が繁茂し林内の見通しは非常に悪い
- ・一方、植生保護柵外の低木層植被率は低く、優占種を欠く
- ・植生保護柵内の草本層植被率は非常に高く、スゲ属が林床を被覆する他、ミヤコザサやスズタケなどが生育し種多様性が見られる
- ・植生保護柵外の草本層植被率も高く、アシボソやスゲ属が林床を被覆するが植生保護柵外と異なり、矮小な個体ばかりで種構成に偏りが見られた

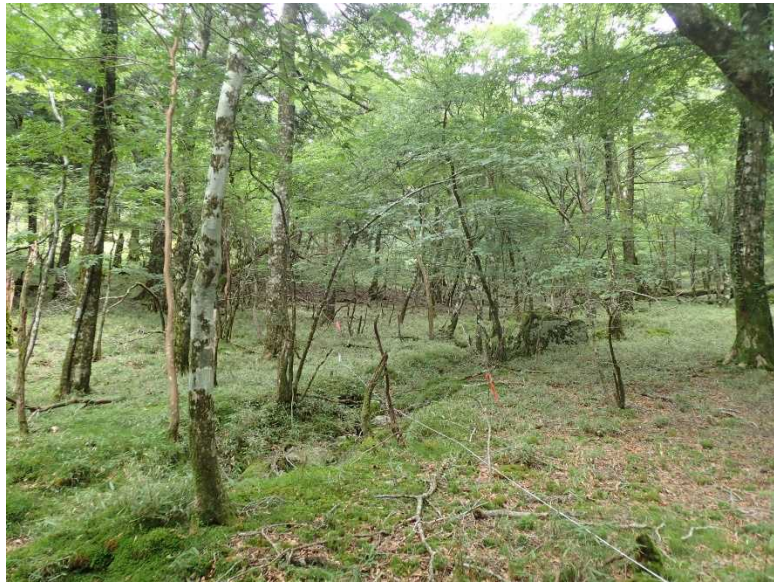
プロット21212 (白鳥山)

特徴：標高1,465mの山腹平衡斜面に位置するスズタケ-ブナ群団
シカ被害程度：

3 (平成24年度) → 3 (平成29年度) → 3 (令和4年度)

- ・高木層では、樹種不明木の枯損が確認された
- ・低木層はシロモジとコハウチワカエデが優占するが、林内の見通しは非常に良い
- ・草本層植被率は高く、矮小化したスズタケが林床を被覆する他、トウゲシバやミヤマタニソバが生育するが種数は少ない

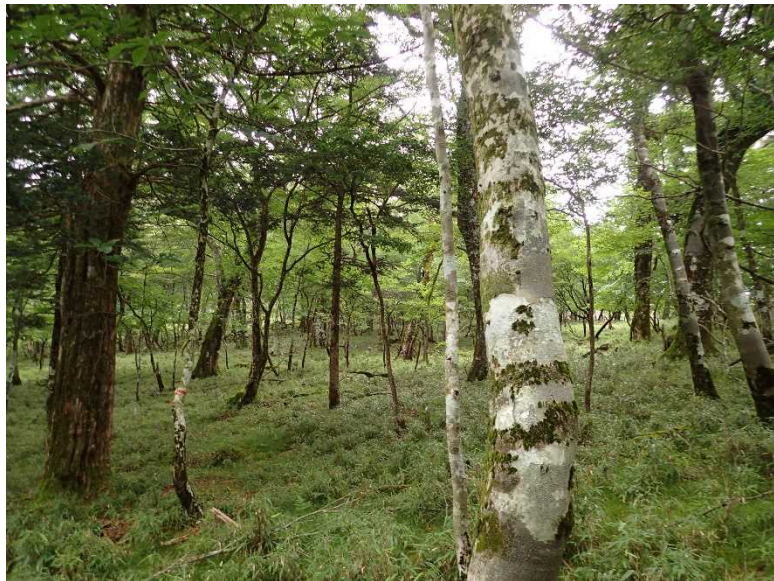
プロット21213 (白鳥山)

特徴：標高1,540mの山腹平衡斜面に位置するスズタケ-ブナ群団

- ・高木層では、ブナ大径木や樹種不明木の枯損が確認された
- ・低木層は、ブナとタンナサワフタギが僅かに優占する程度で、林内の見通しは非常に良い
- ・草本層植被率は非常に高く、矮小化したスズタケが林床を被覆する他、コバノイシカグマやスゲ属が繁茂するものの、種数は少なく種構成に偏りが見られる

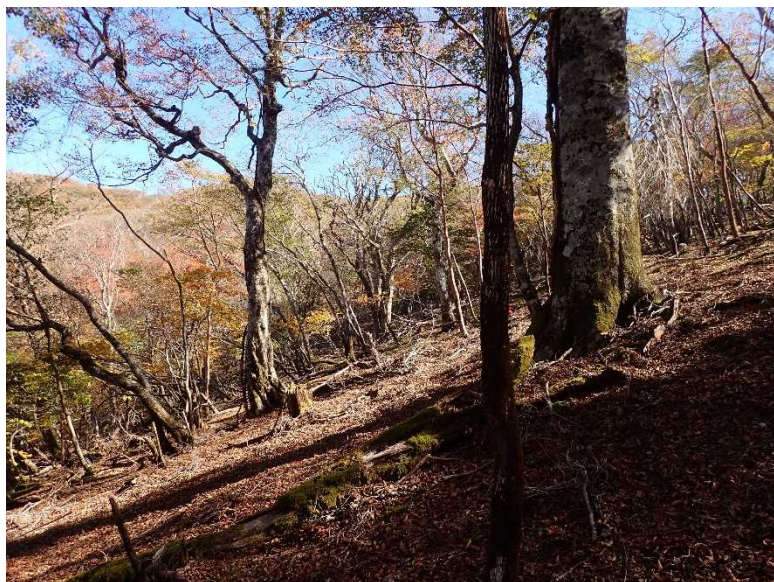
プロットNo.43 (向坂山)

特徴：標高1,585mの山腹平衡斜面に位置するスズタケ-ブナ群団

- ・高木層では、コハウチワカエデとアオダモの枯損が確認された
- ・低木層植被率は低く、タンナサワフタギ、アオダモ、シロモジが僅かに優占する程度で、林内の見通しは非常に良い
- ・草本層植被率は非常に低く、優占種を欠き、ミズキやクマシデなど高木層構成種の実生が確認されるが、貧弱である

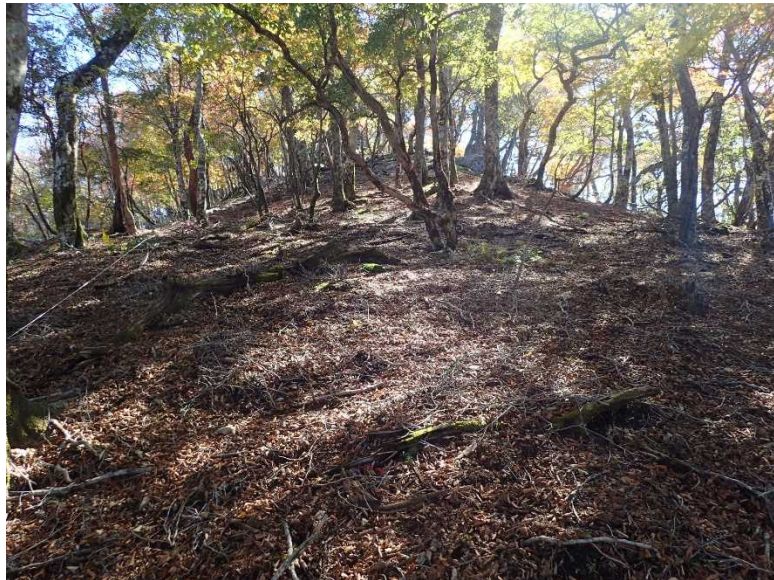
プロットNo.52 (向坂山)

特徴：標高1,550mの山腹平衡斜面に位置するスズタケ-ブナ群
団

- ・ 高木層では、アサガラや樹種不明木の枯損が確認された
- ・ 低木層植被率は低く、シロモジが僅かに優占するが林内の見通しは非常に良い
- ・ 草本層植被率は非常に低く、優占種を欠き、矮小化したスズタケや高木層構成種のアサガラやミズメなどの実生が確認されるが、貧弱である

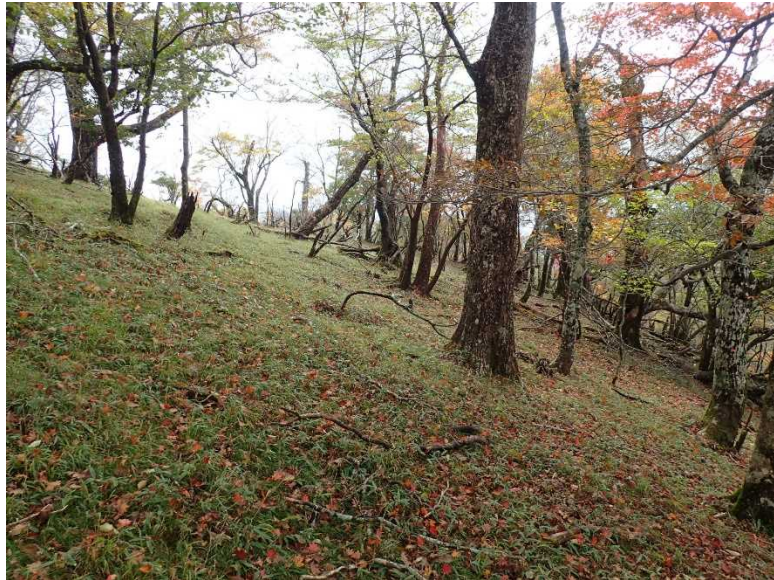
プロット21405 (向坂山)

特徴：標高1,670mの山腹平衡斜面に位置するスズタケ-ブナ群団

3 (平成24年度) → 3 (平成29年度) → 3 (令和4年度)

- ・高木層では、樹種不明木の枯損が確認された
- ・低木層はタンナサワフタギやアサガラが僅かに優占する程度で、林内の見通しは非常に悪い
- ・草本層植被率は非常に高く、ヤマカモジグサと矮小化したスズタケが林床を被覆する他、スゲ属が繁茂する

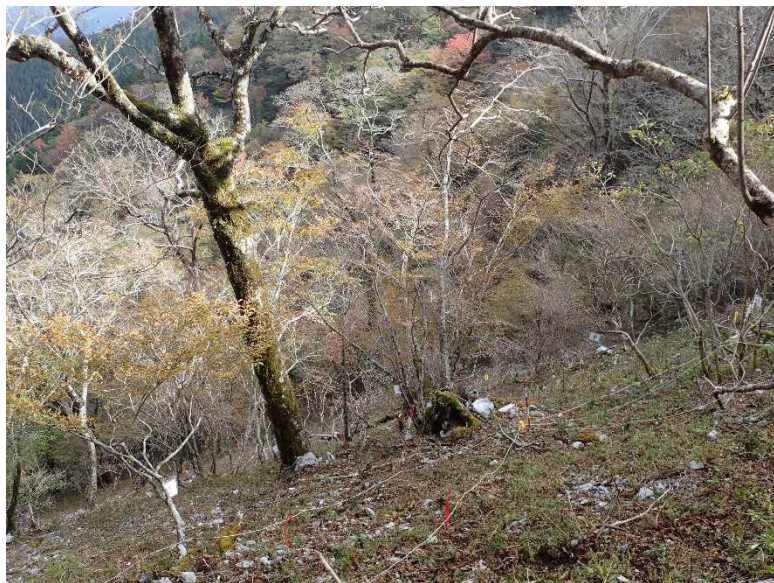
プロット21425 (向坂山) ※植生保護柵内

特徴：標高1,526mの山腹平衡斜面に位置するスズタケ-ブナ群団

- ・高木層では、樹種不明木の枯損が確認された
- ・低木層植被率は高く、チドリノキやクサギ、ミツバウツギが株立ちするが、林内の見通しは良い
- ・草本層植被率は非常に高く、ツクシアザミやレイジンソウが繁茂し、過年度と種構成に概ね変化はないが植被率に低下が見られた
- ・植生保護柵は破損しており、柵内にシカが侵入している状況である
- ・希少種のオオキヌタソウ、レイジンソウ、チョウセンナニワズなど石灰岩地特有の希少種が確認される

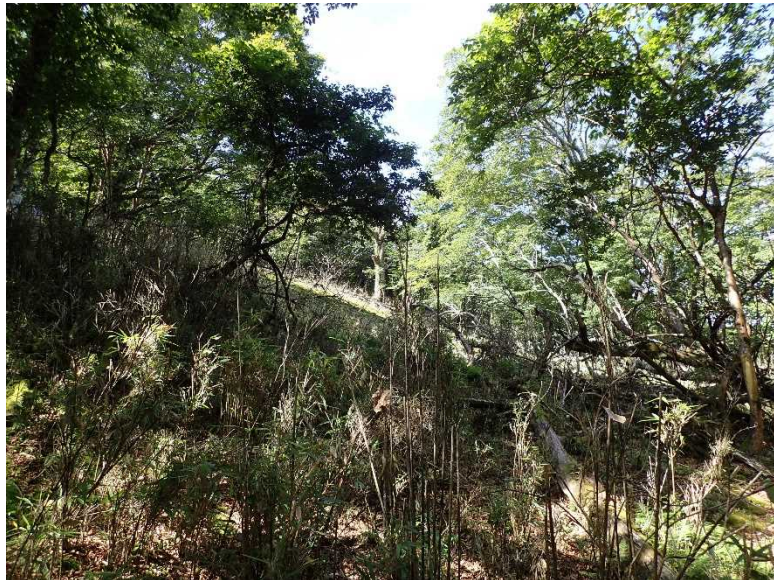
プロット21215 (烏帽子岳)

特徴：標高1,600mの平坦尾根に位置するスズタケ-ブナ群団

- ・ 高木層では、アオダモやウリハダカエデの枯損が確認された
- ・ 低木層植被率は高く、スズタケが優占しているが枯死程が目立ち、林内の見通しは良い
- ・ 草本層植被率は高く、矮小化してスズタケが林床を被覆しコバノイシカグマが優占しているが、種数は少ない

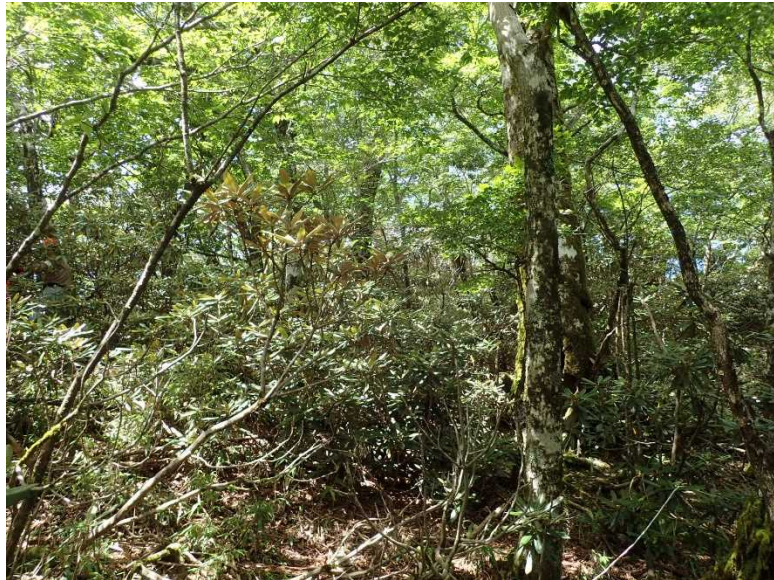
プロット21216 (烏帽子岳)

特徴：標高1,680mの平坦尾根に位置するスズタケ-ブナ群団
シカ被害程度：

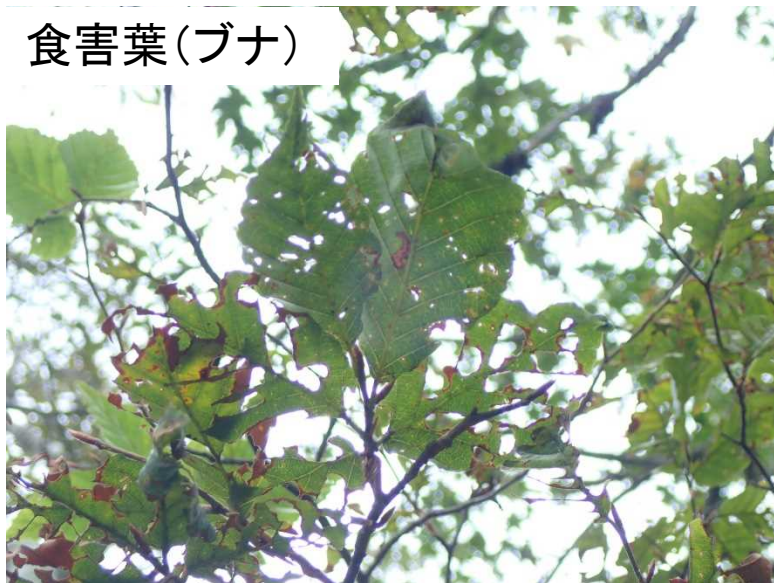
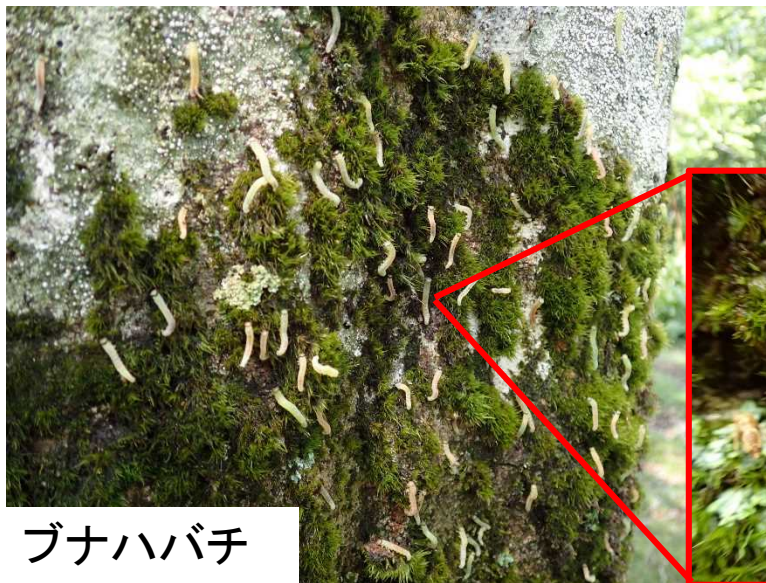
食害葉(ブナ)

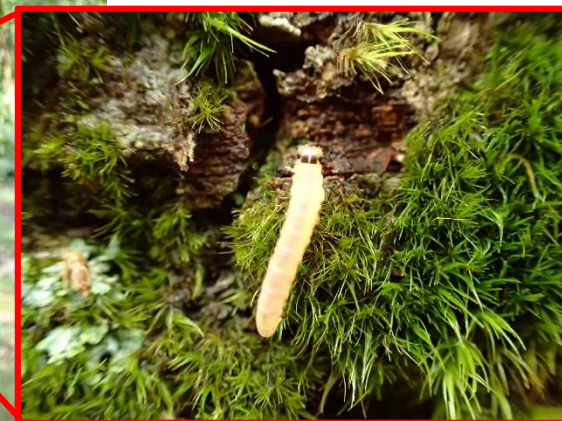
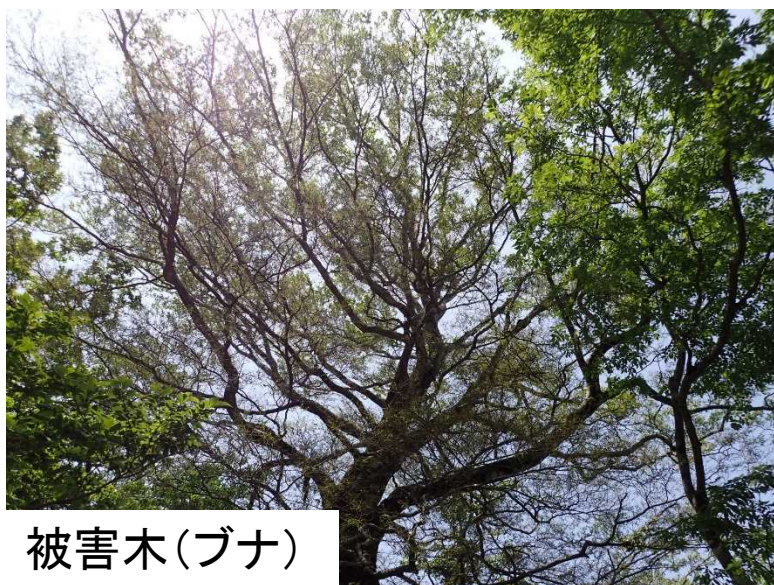
ブナハバチ

被害木(ブナ)

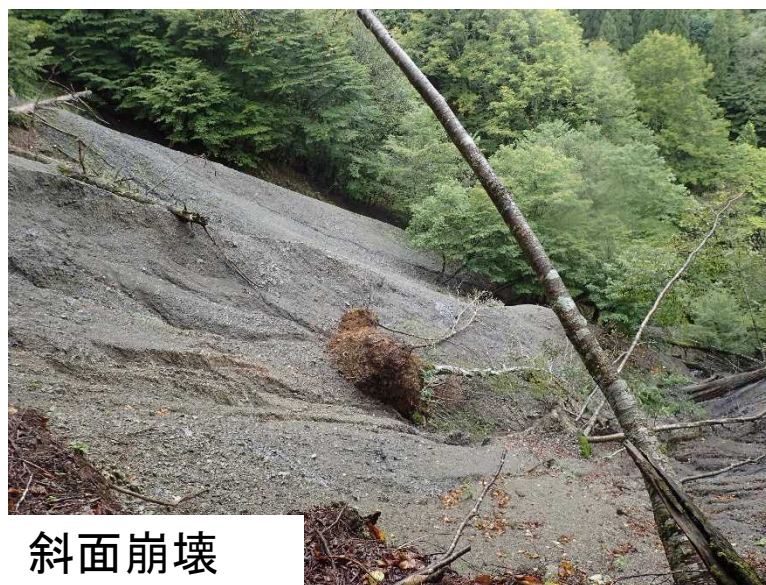
斜面崩壊

プロット30
(国見岳)北部
アクセスルート上
崩壊面積は約50m²

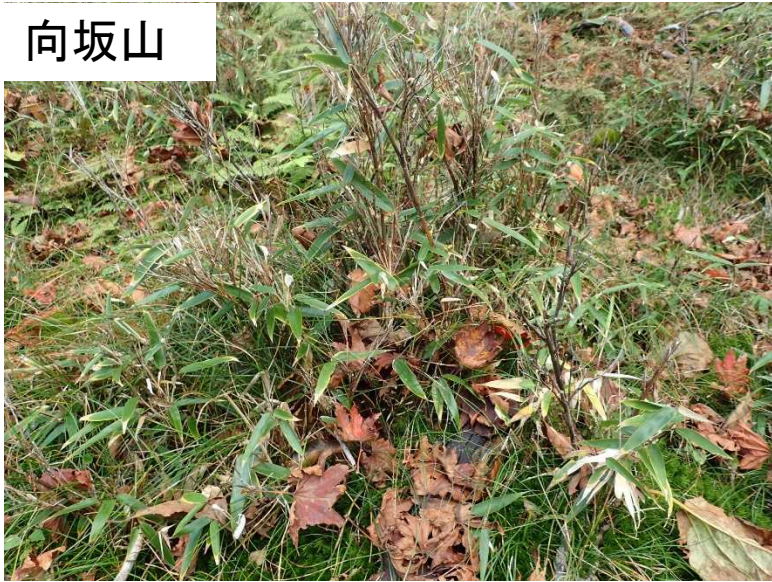
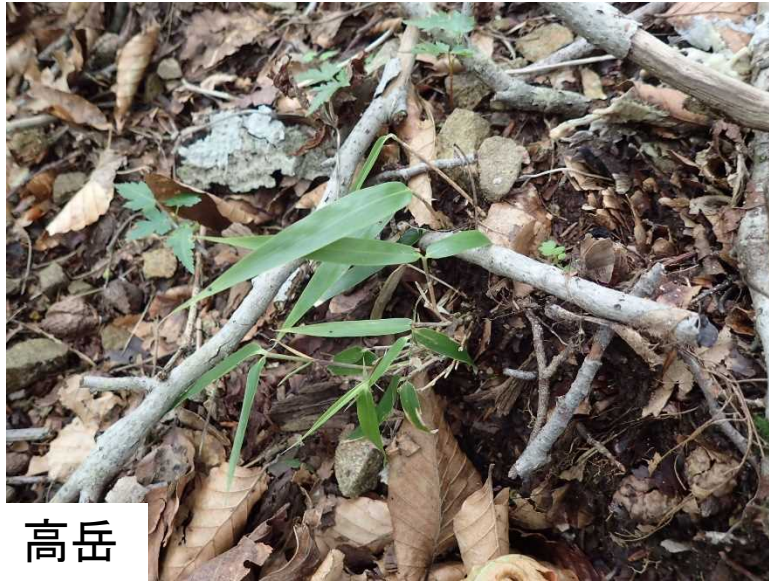
向坂山

スズタケ矮小化・開花個体

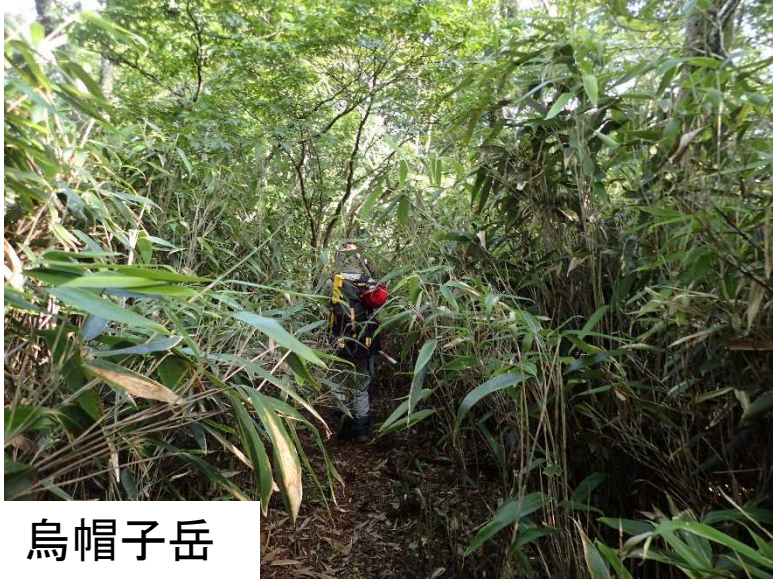
烏帽子岳

スズタケ繁茂状況

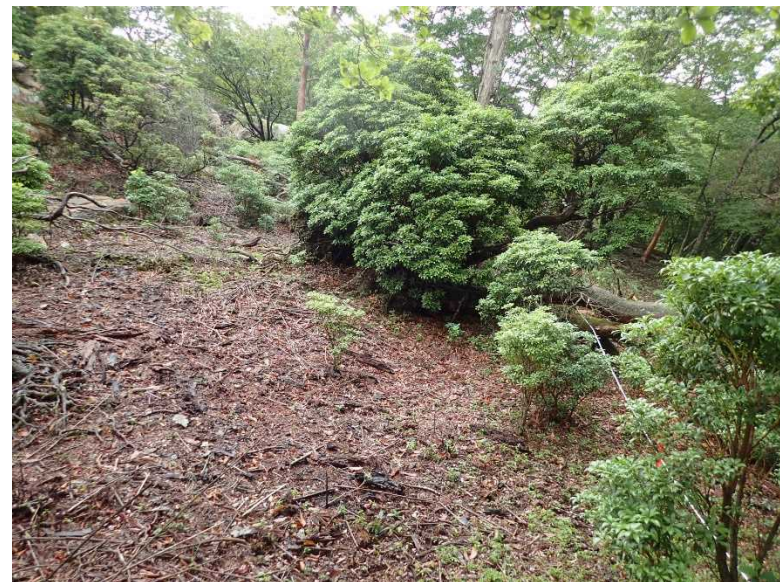
プロット31804

特徴：標高1,244mの山腹平衡斜面に位置するミズナラ群落

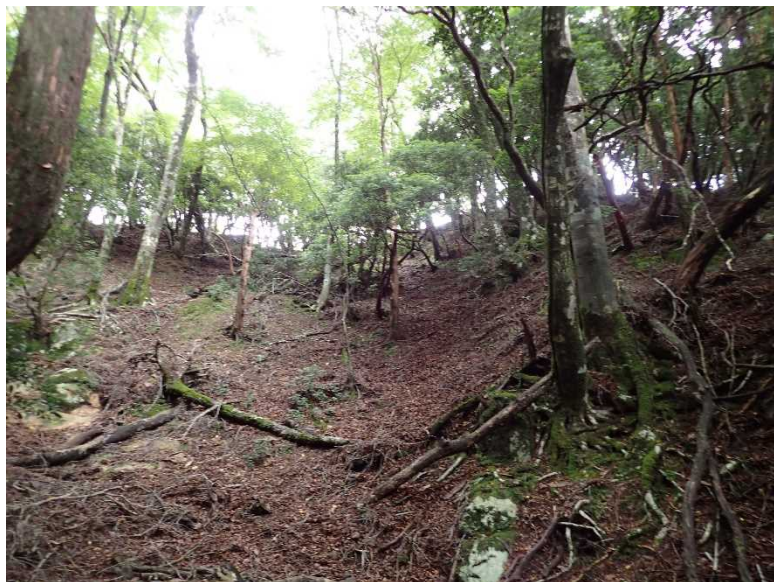
プロット31807

特徴：標高1,237mの山腹凹斜面に位置するミズナラ群落

2 (平成24年度) → 3 (平成29年度) → 3 (令和4年度)

- ・ 高木層では、天然スギ、クマシデ及び樹種不明木の太径木の枯損が確認された
- ・ 低木層はアセビが優占する植被率が高い場所（小円部内）があるものの、林内の見通しは非常に良い
- ・ 草本層はシカの不嗜好植物であるアセビが僅かに優占する程度で、植被率は低く貧弱である

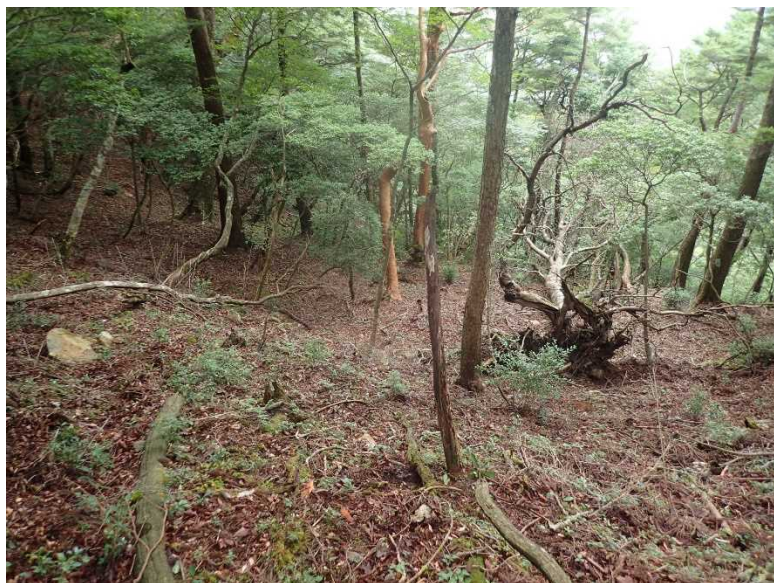
プロット31808 ※令和4年度新設

特徴：標高1,108mの山腹崩壊地上部の凹斜面に位置するミヤマシキミ-アカガシ群集（天然スギ生育）

- ・ 高木層では、ツガと樹種不明木の枯損が確認された
- ・ 低木層はシカの不嗜好植物であるハイノキが優占する程度で林内の見通しは非常に良いが、スギの低木が確認された
- ・ 草本層もハイノキが僅かに優占する程度で、植被率は低く貧弱である

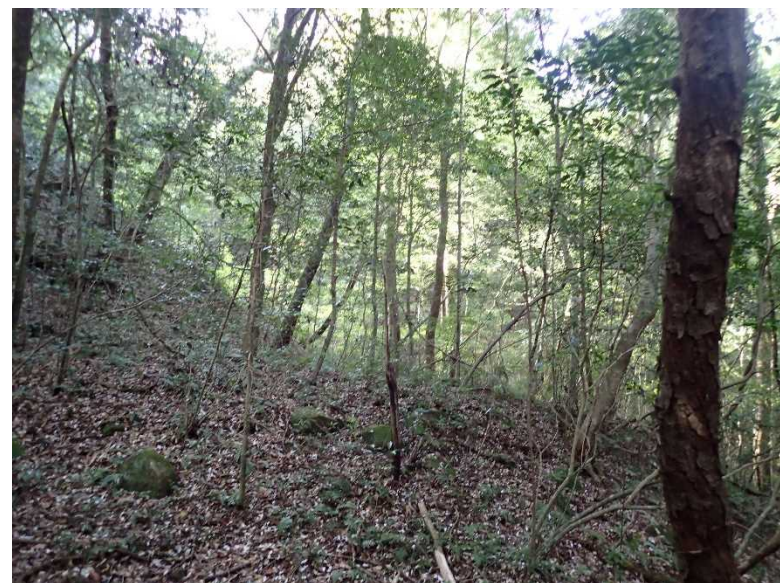
プロットNo.2(H29年度No.6)

特徴：標高410mの山腹凹斜面に位置するイチイガシ群落

- ・高木層では、樹種不明木の枯損が確認された
- ・低木層はイズセンリョウとヤブツバキが優占するが、林内の見通しは良い
- ・草本層は林床が暗いためか植被率は低いものの種数は多く、コバノカナワラビが優占する他、アオキやコバノカナワラビなどが生育し、種多様性が見られた

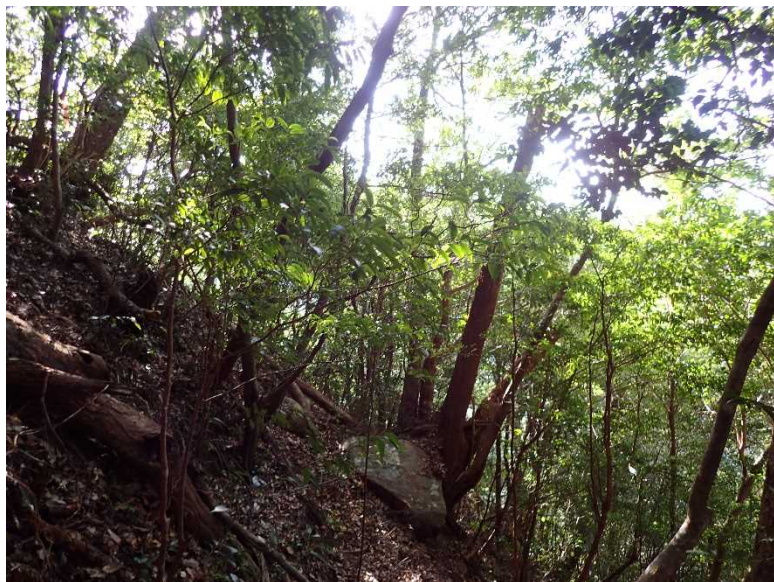
プロットNo.3(H29年度No.10)

特徴：標高600mのやせ尾根に位置するモミ群落

シカ被害程度：推定0(平成29年度)→0(令和4年度)

- ・高木層では、樹種不明木とスダジイの枯損が確認された
- ・低木層はイスノキやヤブツバキなどの小径木が林立し、林内の見通しは悪い
- ・草本層は林床が暗いためか植被率は低く、イスノキとヒサカキが優占する程度である

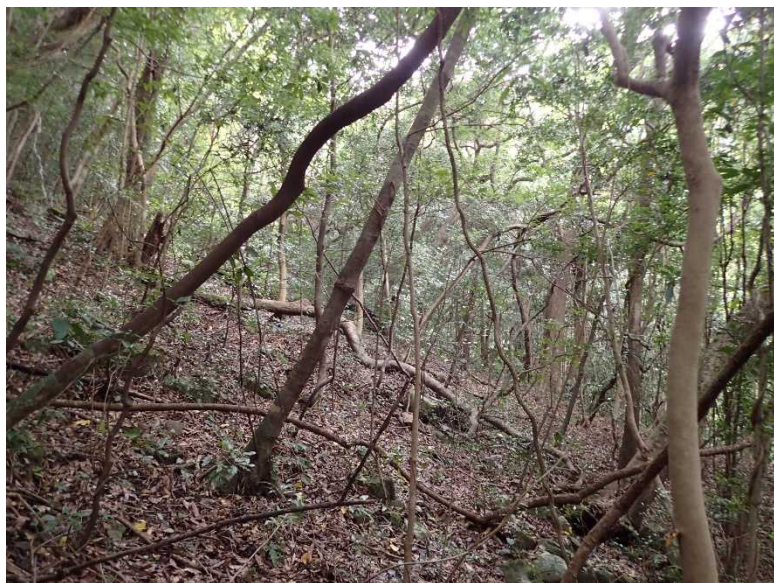
プロットNo.4(H29年度No.9)

特徴：標高478mの山腹平衡斜面に位置するタブノキ群落

- ・高木層では、枯損及び倒伏は確認されなかった
- ・低木層はアオキとホソバタブが優占するが、林内の見通しは良い
- ・草本層は林床が暗いためか植被率は低く、シカの不嗜好植物であるイズセンリョウとコバノカナワラビが優占するが、これは自然状態と判断された

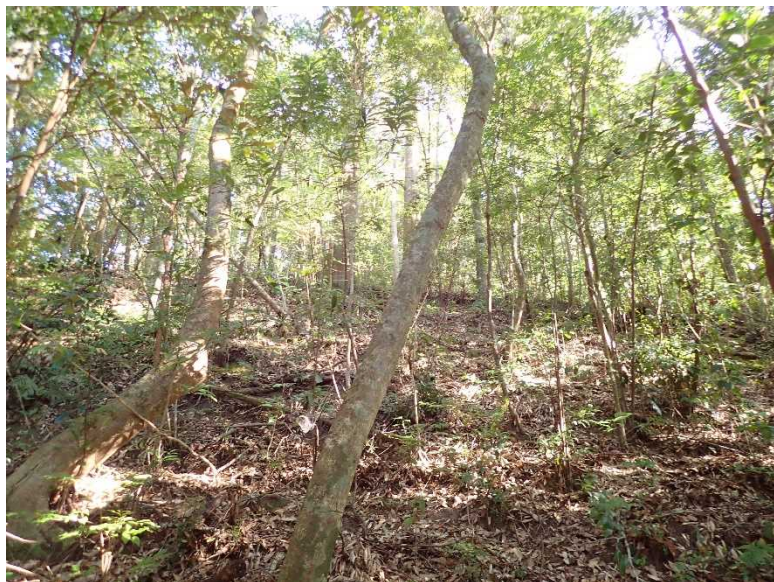
プロットNo.5(H29年度No.3)

特徴：標高360mの山腹平衡斜面に位置するイチイガシ群落
シカ被害程度：推定0(平成29年度)→0(令和4年度)

- ・ 高木層では、タブノキ、アラカシ、スダジイ及び樹種不明木の枯損が確認された
- ・ 低木層はスダジイが優占する他、アオキなどの小径木が林立し、林内の見通しは悪い
- ・ 草本層植被率は常緑樹林下でもやや高く、イズセンリョウやコバノカナワラビなどが優占していた
- ・ 希少種として、XXXXXXXXXX

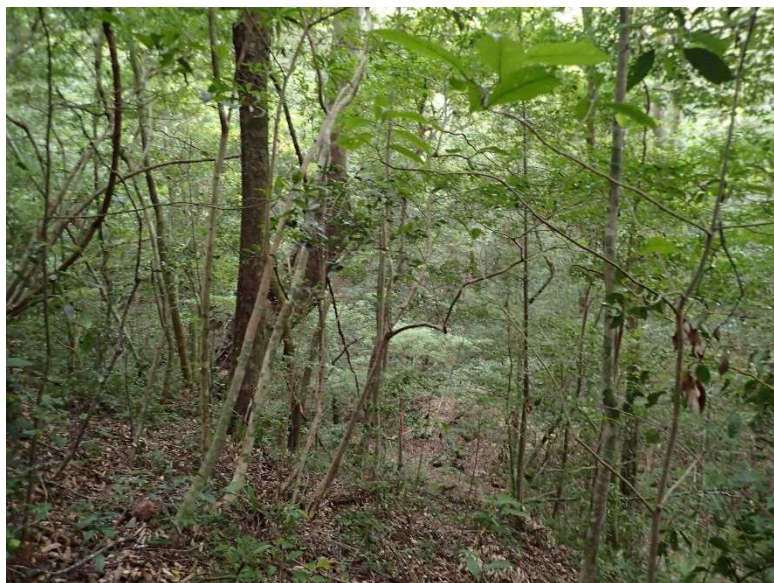
プロットNo.6(H29年度No.1)

特徴：標高322mの山腹平衡斜面に位置するイチイガシ群落
シカ被害程度：推定0(平成29年度)→0(令和4年度)

- ・ 高木層では、ツブラジイの枯損が確認された
- ・ 低木層は植被率が低いもののカンザブロウノキとホソバタブが優占する他小径木が林立し、林内の見通しは悪い
- ・ 草本層は常緑樹林下でも植被率はやや高く、イズセンリョウやコバノカナワラビなどが優占し、種多様性が見られた

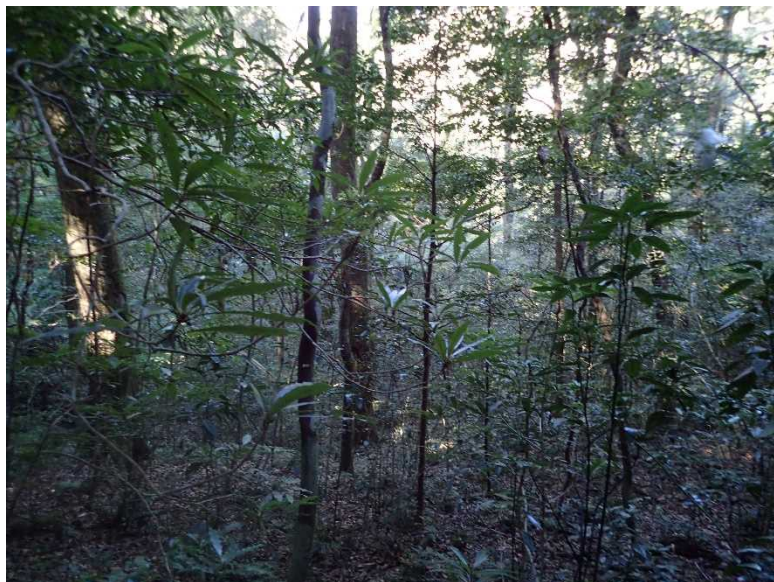
プロットNo.7

特徴：標高371mの山腹凹斜面に位置するイチイガシ群落

シカ被害程度：推定0(平成29年度)→0(令和4年度)

- ・高木層では、アカガシの枯損が確認された
- ・カシノナガキクイムシ被害がウラジログアシに生じていた
- ・低木層植被率は高く、ホソバタブとアオキが優占する他、アオキなどの小径木が林立し林内の見通しは悪い
- ・草本層植被率は常緑樹林下でも高く、イズセンリョウやコバノカナワラビなどが優占し、種数も多く種多様性が見られた
- ・希少種として、XXXXXXXXXXが確認された

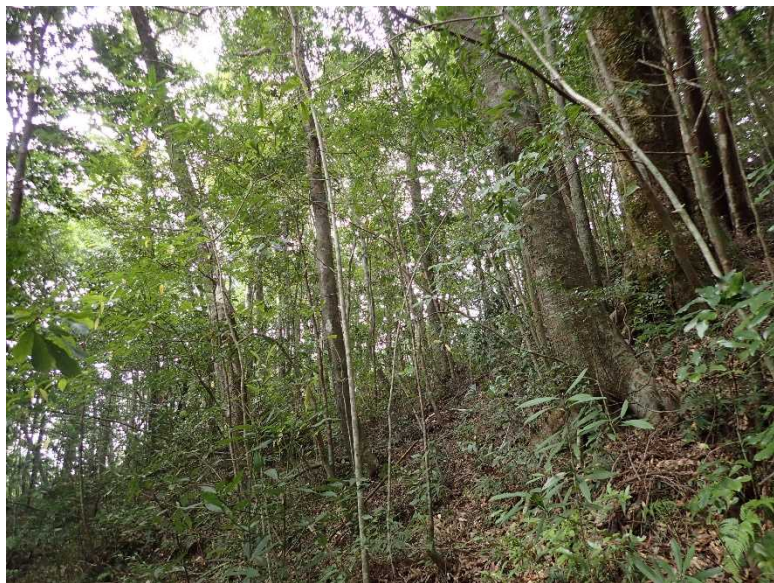
プロットNo.8(H29年度No.2)

特徴：標高318mの山腹平衡斜面に位置するハナガガシ群落

- ・高木層では、スダジイ及び樹種不明木の枯損が確認された
- ・低木層植被率は高く、ホソバタブとハナガガシが優占する他、アオキなどの小径木が林立し、林内の見通しは悪い
- ・草本層植被率は常緑樹林下でも非常に高く、イズセンリョウやカンザブロウノキなどが優占し、種数も多く種多様性が見られた
- ・希少種として、XXXXXXXXXXが確認された

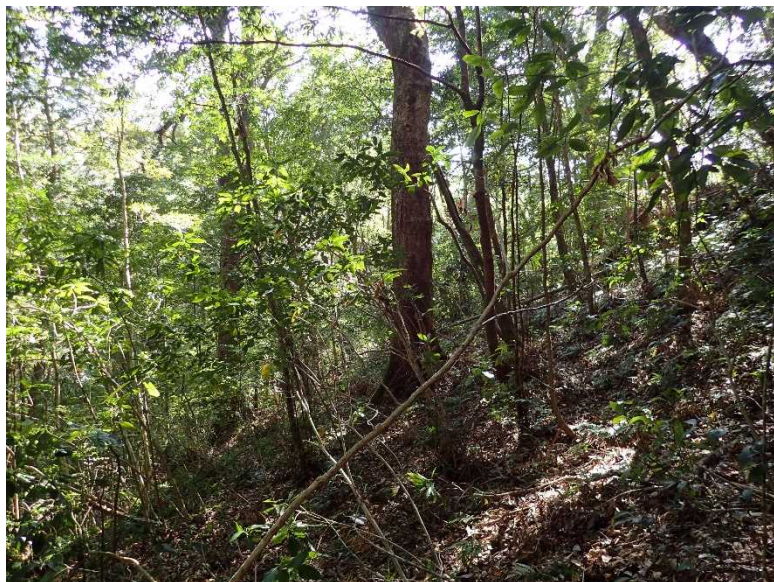
プロットNo.9(H29年度No.5)

特徴：標高227mの山腹平衡斜面に位置するイチイガシ群落
シカ被害程度：推定0(平成29年度)→0(令和4年度)

- ・高木層では、枯損及び倒伏は確認されなかった
- ・低木層植被率は低く、アオキとサカキが優占する程度だが、アオキが株立ちし林内の見通しは悪い
- ・草本層植被率は高く、シカの不嗜好植物であるコバノカナワラビが優占するが、これは自然状態と判断された
- ・希少種として [REDACTED] れた

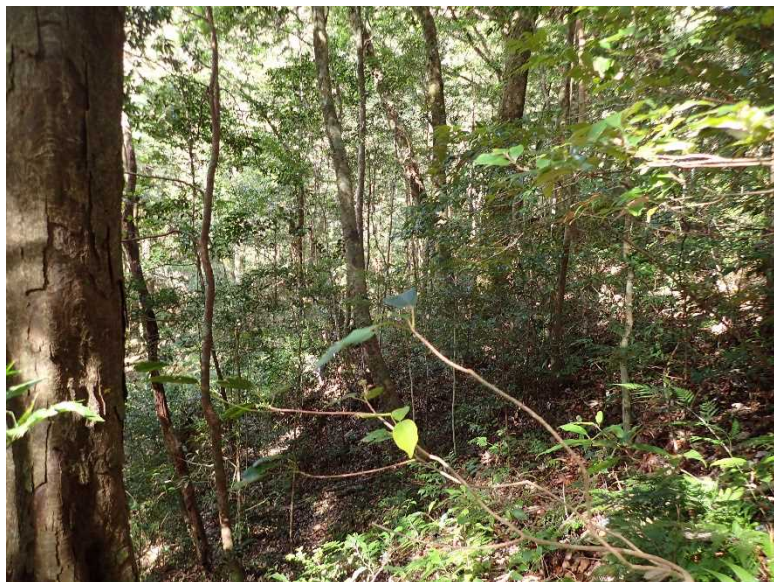
プロットNo.10(H29年度No.4)

特徴：標高269mの山腹凸斜面に位置するイチイガシ群落
シカ被害程度：推定0(平成29年度)→0(令和4年度)

- ・高木層では、イスノキ、カゴノキ及び樹種不明木の枯損が確認された
- ・低木層植被率は高く、ホソバタブとスタジイが優占する他、アオキなどの小径木が林立し、林内の見通しは悪い
- ・草本層植被率は高く、シカの不嗜好植物であるコバノカナワラビが優占するが、これは自然状態と判断された
- ・希少種として、 [REDACTED]
