令和4年度 保護林モニタリング調査結果(概要)

令和5年 2月 15日

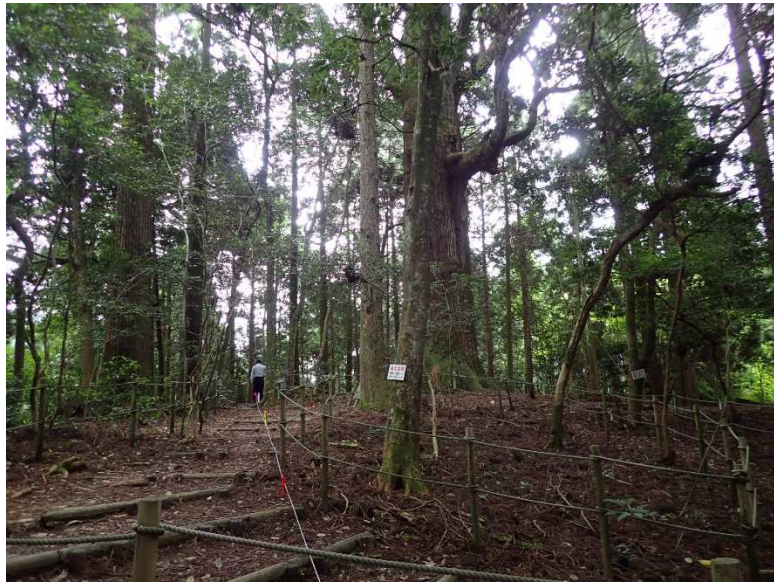
プロット31401

特徴：標高489mの山腹平衡斜面に位置するスギ老齢林

2 (平成24年度) → 3 (平成29年度) → 3 (令和4年度)

- ・ 森の巨人たち100選に選定された「大王杉」、「霊験杉」、「境目杉」の3つが保護されており、これらは健全である
- ・ 高木層では、枯損及び倒伏は確認されなかった
- ・ 低木層はイヌガシやアブラチャンなどの小径木が優占しているが、林内の見通しは良い
- ・ 林床が暗いためか草本層植被率は低く、イタビカズラが僅かに優占する程度で、貧弱である

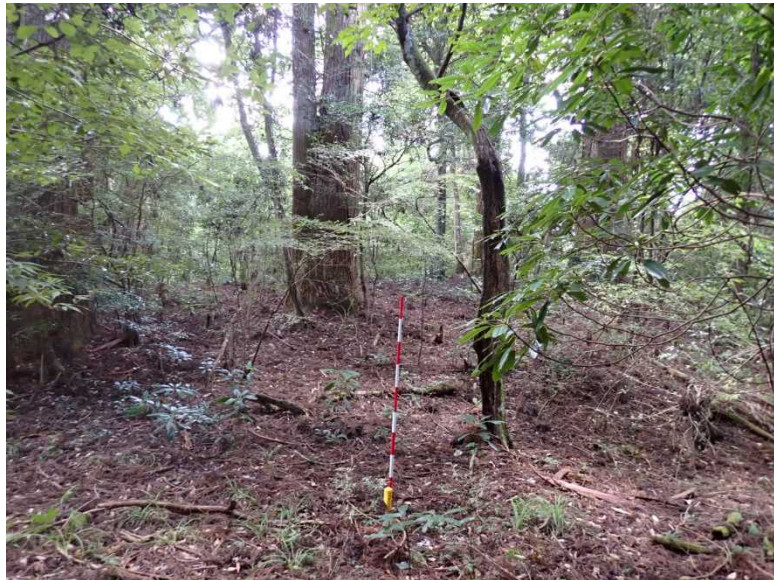
プロット31402(9401507) ※森林生態系多様性基礎調査結果を基に記載

特徴：標高498mの山腹平衡斜面に位置するスギ老齢林

- ・ 高木層では、枯損及び倒伏は確認されなかった
- ・ 低木層植被率は高く、イヌガシ、シロダモ、コガクウツギ、ユズリハなどの小径木が繁茂し、林内の見通しは悪い
- ・ 草本層植被率も高く、ミヤマカンسゲが優占し、確認種数も多いがシカの不嗜好性植物が占めた

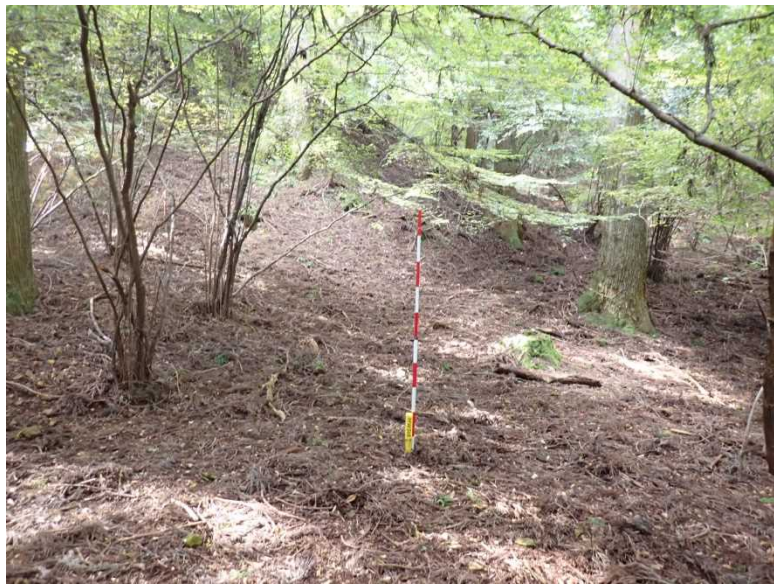
プロット42201(9401508) ※森林生態系多様性基礎調査結果を基に記載

特徴：標高488mの平坦尾根に位置するスギ老齢林

2 (平成24年度) → 3 (平成29年度) → 推定 3 (令和4年度)

- ・ 高木層では、樹種不明木の枯損が確認された
- ・ 低木層植被率は高く、アブラチャンが優占するが、林内の見通しは良い
- ・ 草本層植被率は低く、シロダモやミヤマカンスゲが優占するが、貧弱である

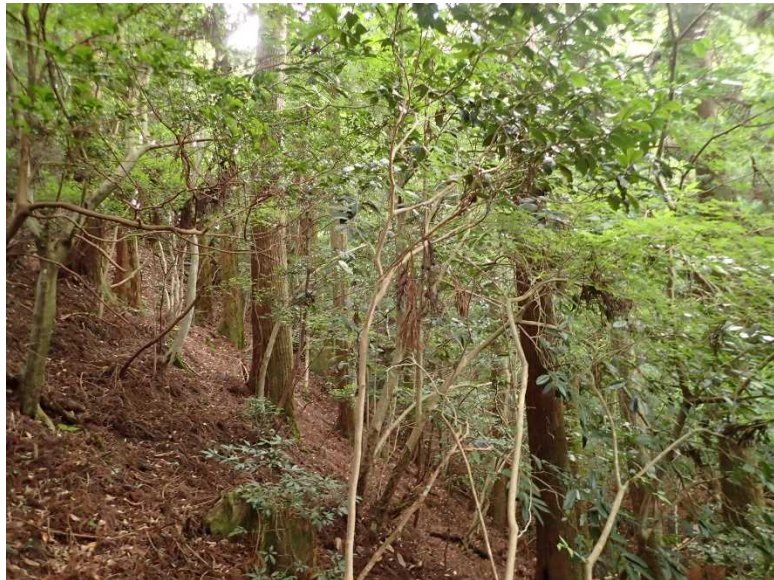
プロット42202

特徴：標高516mの山腹凹斜面に位置するスギ老齢林

- ・ 高木層では、樹種不明木の枯損が確認された
- ・ 低木層植被率は高く、ハマクサギが繁茂する他、ホソバタブやヒサカキなどの小径木が生育し、林内の見通しは悪い
- ・ 草本層植被率は低く、イヌガシが僅かに優占する程度で貧弱である

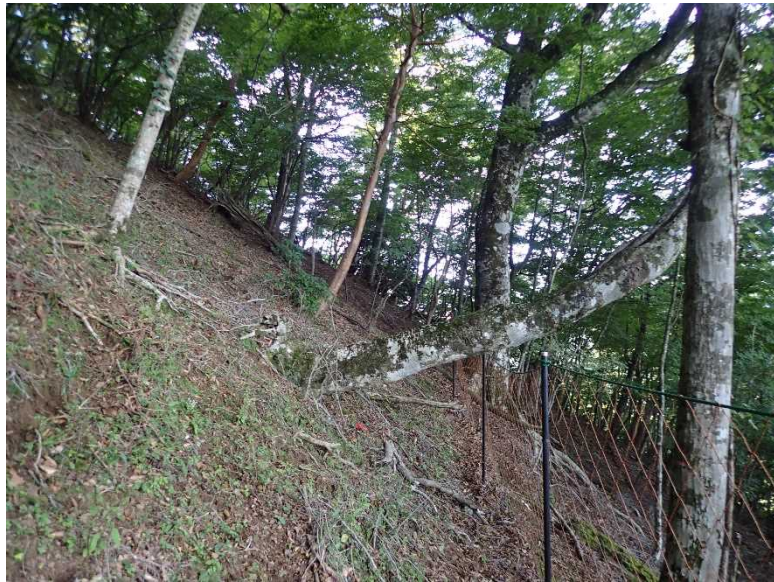
プロットNo. 43501 (プロットの斜面上約半分が植生保護柵内)

特徴：標高1,185mの山腹凹斜面に位置するスズタケ-ブナ群団
(カタクリ自生地の保護区)

3 (平成24年度) → 3 (平成29年度) → 3 (令和4年度)

- ・ 高木層では、樹種不明木の枯損が確認された
- ・ 低木層はタンナサワフタギが僅かに優占する程度で、林内の見通しは非常に良い
- ・ 草本層はヒメチドメとナガバモミジイチゴが優占するが矮小な個体ばかりで、植生保護柵内外で植被率や種構成に大きな違いはなく、植被率は低く貧弱である
- ・ 4月下旬にはカタクリ群落が見られた。

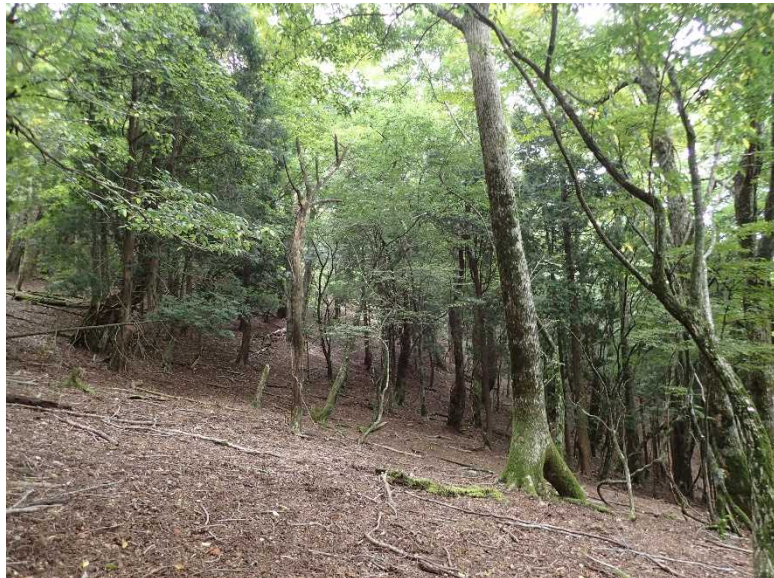
プロットNo. 43502

特徴：標高1,187mの平坦尾根に位置するスズタケ-ブナ群団
(一部にヒノキ植林を含む)

- ・ 高木層では、ブナの枯損が確認された
- ・ 低木層はマユミとシキミが僅かに優占する程度で、林内の見通しは非常に良い
- ・ 草本層は優占種を欠き、種数はやや多いものの矮小な個体ばかりで、植被率は低く貧弱である

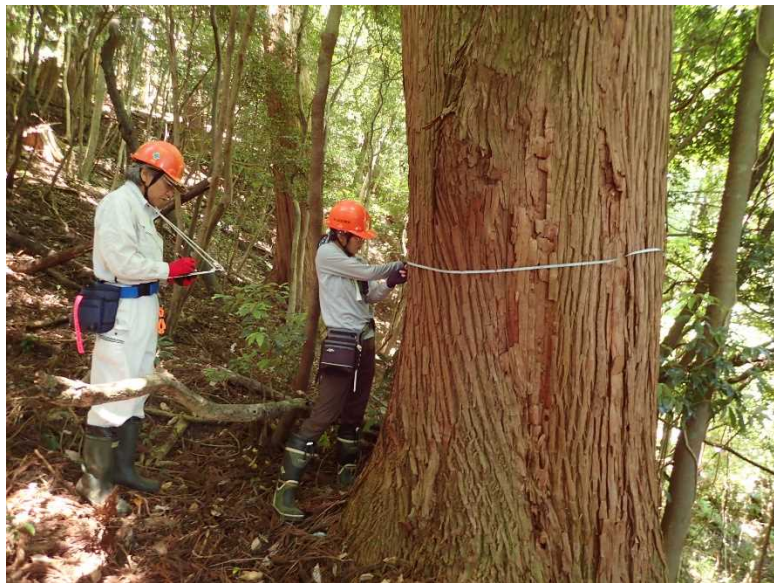
プロット41801

特徴：標高761mの山腹平衡斜面に位置するスギ老齢林

0(平成24年度) → 2(平成29年度) → 2(令和4年度)

- ・ 高木層では、枯損及び倒伏は確認されなかった
- ・ 低木層はシロダモが優占している程度で種数は少なく、林内の見通しは良い
- ・ 草本層は林床が暗いためか植被率は低く、低木層と同じくシロダモが優占する程度で、貧弱であった

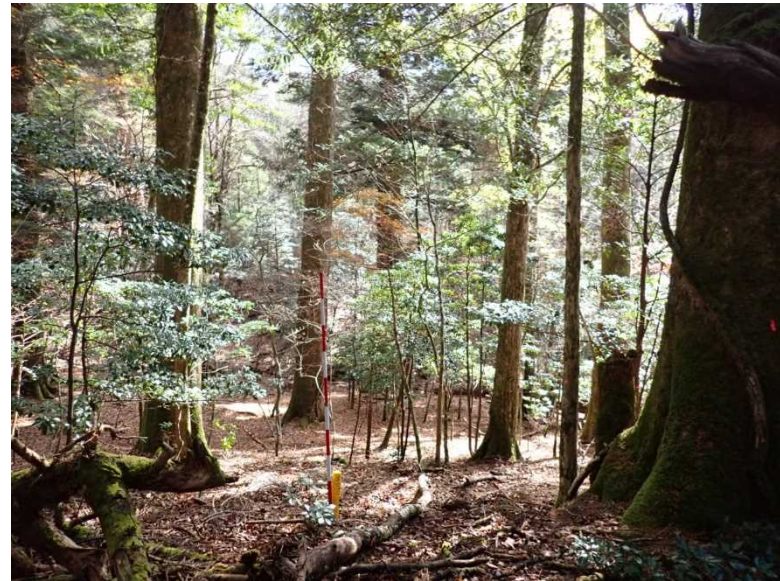
プロット41701(9431511)※森林生態系多様性基礎調査結果を基に記載

特徴：標高985mの山腹平衡斜面に位置する針広混交天然林

3(平成24年度) → 3(平成29年度) → 推定3(令和4年度)

- ・高木層では、枯損及び倒伏は確認されなかった
- ・低木層はシキミが優占しているが、林内の見通しは良い
- ・草本層の植被率は低く、シキミが僅かに優占する程度で、貧弱であった

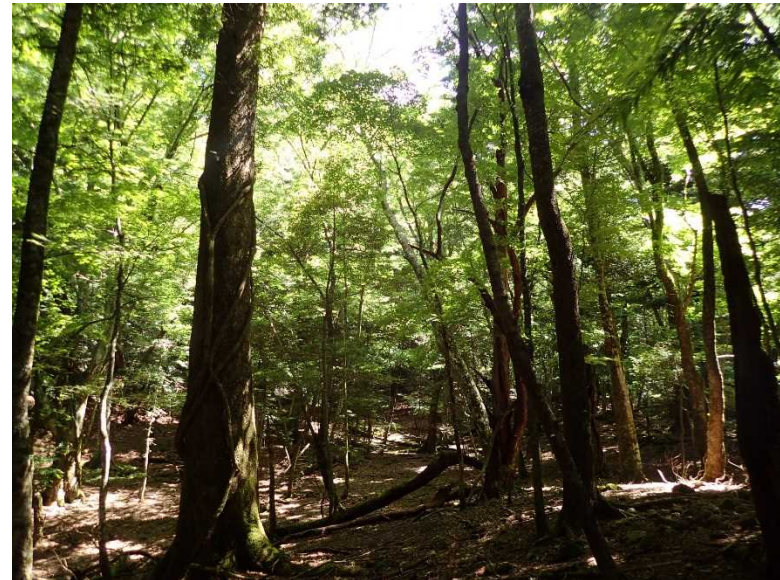
プロット41702

特徴：標高930mの平坦尾根に位置する針広混交天然林

- ・高木層では、イヌザクラと樹種不明木の枯損が確認された
- ・低木層はモミとヤブツバキが優占しているが、林内の見通しはよい
- ・草本層は優占種を欠き、矮小な芽生え個体やモミの実生が確認される程度で、非常に貧弱であった

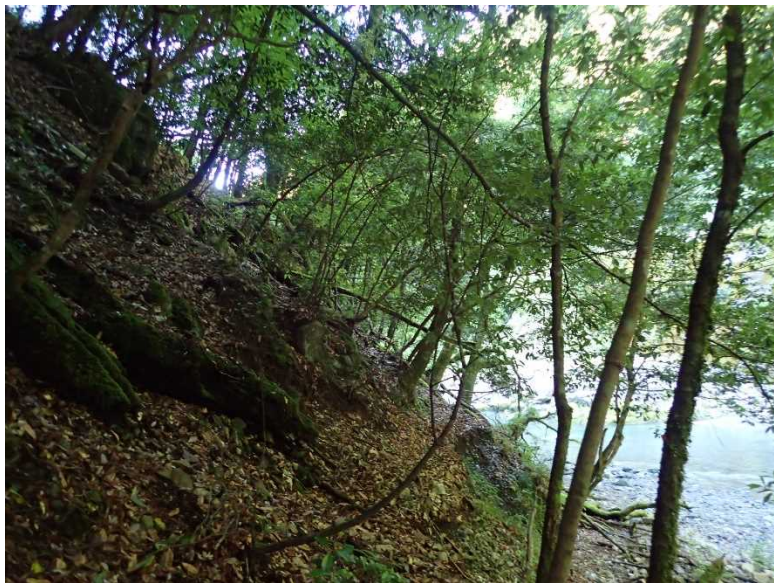
プロット50201

特徴：標高500mの崖錐に位置するツクバネガシ群落

0 (平成24年度) → 3 (平成29年度) → 3 (令和4年度)

- ・ 高木層では、枯損及び倒伏は確認されなかった
- ・ 低木層はヒサカキやシキミなどの小径木が優占しているが、林内の見通しは良い
- ・ 草本層の植被率は低く、シシガシラやオオバノイノモトソウが僅かに優占する程度で、貧弱であった

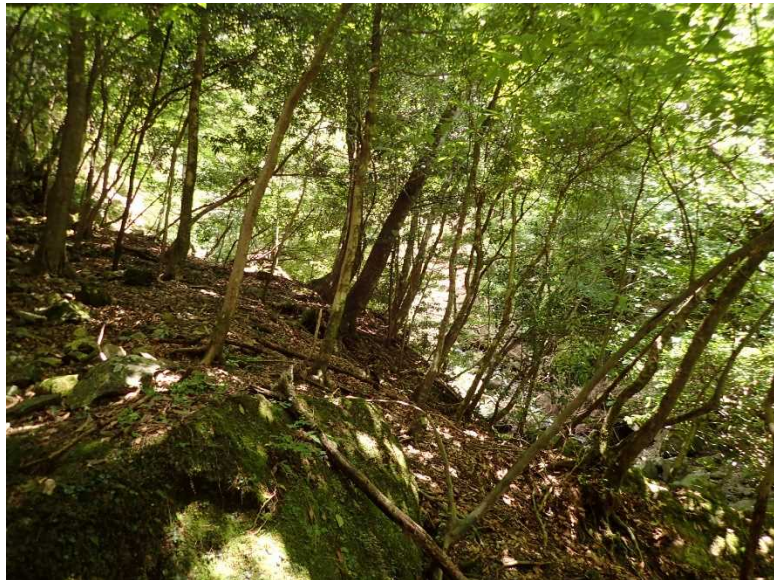
プロット50202

特徴：標高470mの崖錐に位置するツクバネガシ群落

- ・ 高木層では、クロガネモチの枯損とウラジロガシの倒伏が確認された
- ・ 低木層植被率はヤブツバキやホソバタブが優占するが、林内の見通しは良い
- ・ 草本層の植被率は低く、高木層構成種のウラジロガシとエゾエノキの実生が確認されたが、優占種を欠き貧弱であった

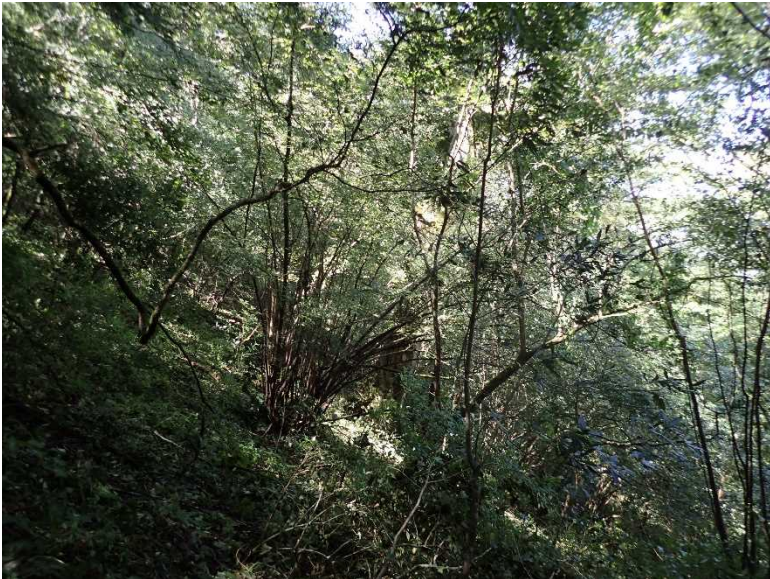
2 (平成24年度) → 3 (平成29年度) → 2 (令和4年度)

- ・高木層では、スダジイや樹種不明木の枯損が確認された
- ・カシノナガキクイムシ被害がマテバシイに確認された
- ・低木層植被率は高くアブラチャンとガクウツギが繁茂し、林内の見通しは悪いが過年度確認されていたアオキが消失
- ・草本層植被率も高く、ヤマアイが一部林床を被覆する他、ジュウモンジシダやヤハスアジサイなどが生育する

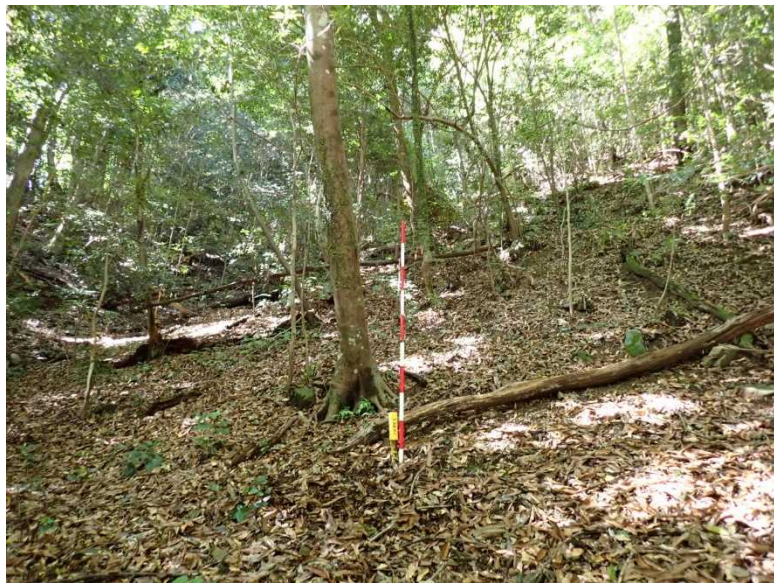
プロット33601(9461508) ※森林生態系多様性基礎調査結果を基に記載

特徴：標高341mの山脚堆積面に位置するスダジイ群落
シカ被害程度：

1 (平成24年度) → 3 (平成29年度) → 推定3 (令和4年度)

- ・ 高木層では、枯損は確認されなかった
- ・ 低木層植被率は低く、イスノキやヤブツバキなどが僅かに優占する程度で、林内の見通しは良い
- ・ 草本層の植被率は非常に低く、ミヤマノコギリシダが僅かに優占する程度で、非常に貧弱である

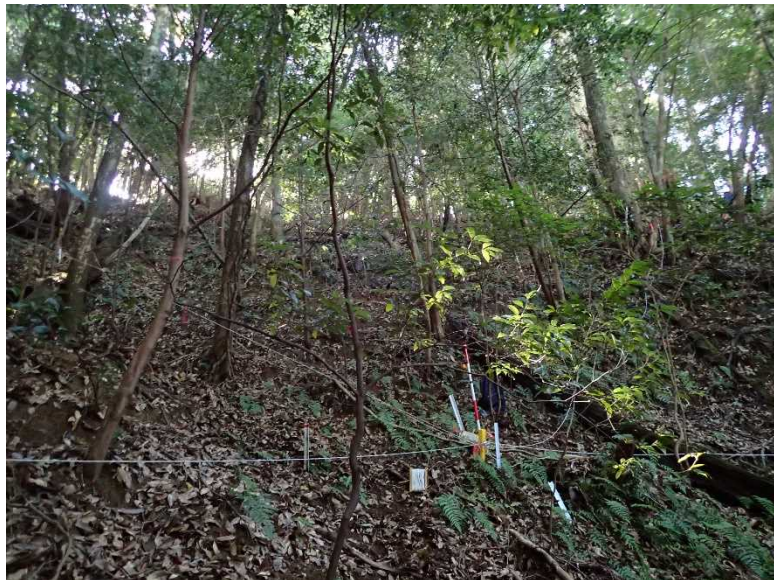
プロット33602

特徴：標高419mの山腹凹斜面に位置するスダジイ群落
シカ被害程度：

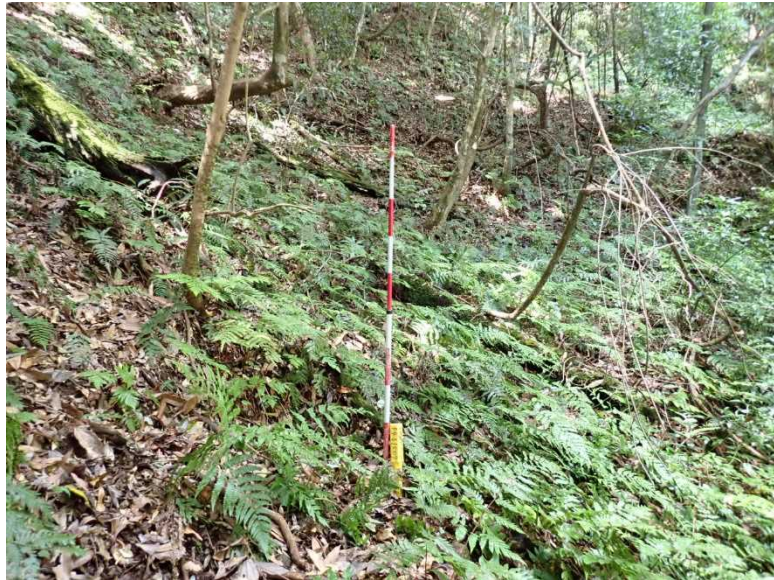
プロット43201(9461509) ※森林生態系多様性基礎調査結果を基に記載

特徴：標高332mの山腹凹斜面に位置するツクバネガシ群落
シカ被害程度：

1 (平成24年度) → 3 (平成29年度) → 推定 3 (令和4年度)

- ・ 高木層では、樹種不明木の枯損が確認された
- ・ 低木層はイスノキやバリバリノキが僅かに優占する程度で、林内の見通しは良い
- ・ 草本層の植被率は高いが、シカの不嗜好植物であるミヤマノコギリシダのみが繁茂し、種多様性に偏りが見られた

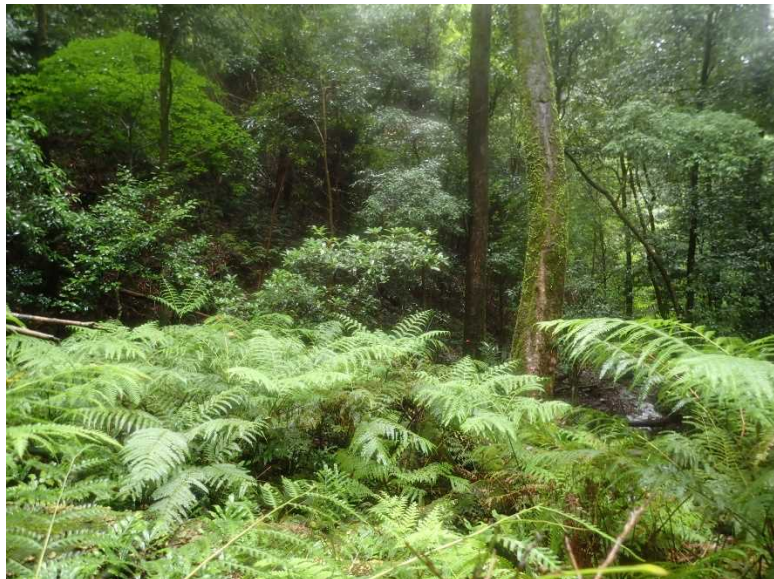
プロット43202

特徴：標高276mの山腹平衡斜面に位置するツクバネガシ群落
シカ被害程度：

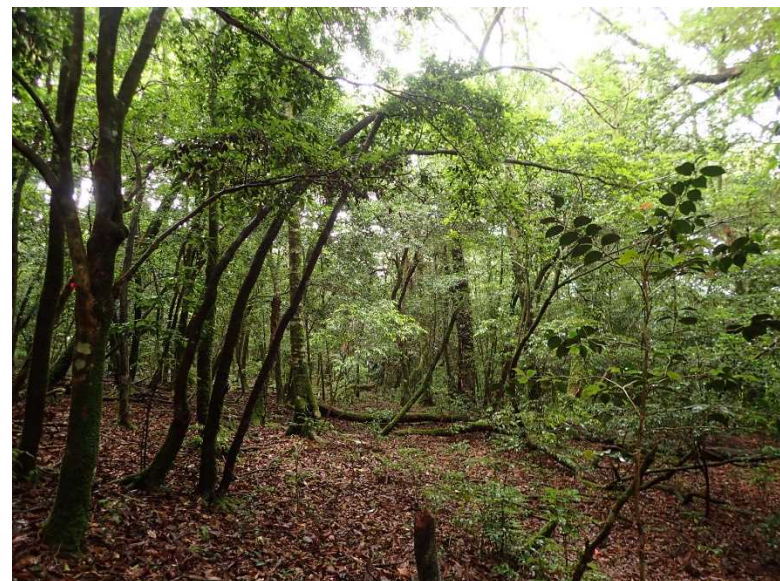
プロット33702
特徴：標高933mの山腹平衡斜面に位置するアカガシ群落
シカ被害程度：
2(平成24年度) → 3(平成29年度) → 3(令和4年度)
・高木層では、樹種不明木の枯損が確認された
・低木層はサザンカやイヌガシが優占するが、林内の見通しは良い
・草本層はシカの不嗜好植物であるコバノイシカグマやハイノキが僅かに優占する程度で貧弱である
