第 2 回保護林現地視察報告書

米田健・岩本俊孝（九州森林管理局保護林委員会委員）

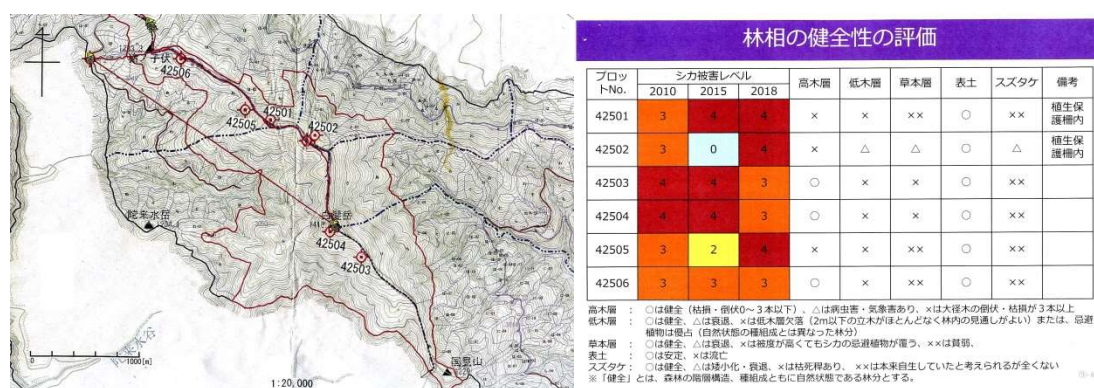
図5. 白髪岳保護林における6か所のモニタリングプロット(左図)における調査結果概要(右表)。

白髪岳の直近モニタリングは2018年度で、6モニタリングプロットでの調査結果概要を図5に示す。すなわち、シカ防護柵内のプロットである42502以外のすべてのプロットにおいて、低木層が欠如し、また草本層はシカの忌避植物が覆っている。42501も防護柵内のプロットであるが、その下層植生は柵外のプロットと同様である。これは、柵の破損によるシカの侵入が原因と推察される。高木層の樹木は、6プロット中3プロットで大径木の倒壊・枯死が3本以上あったと報告されている。

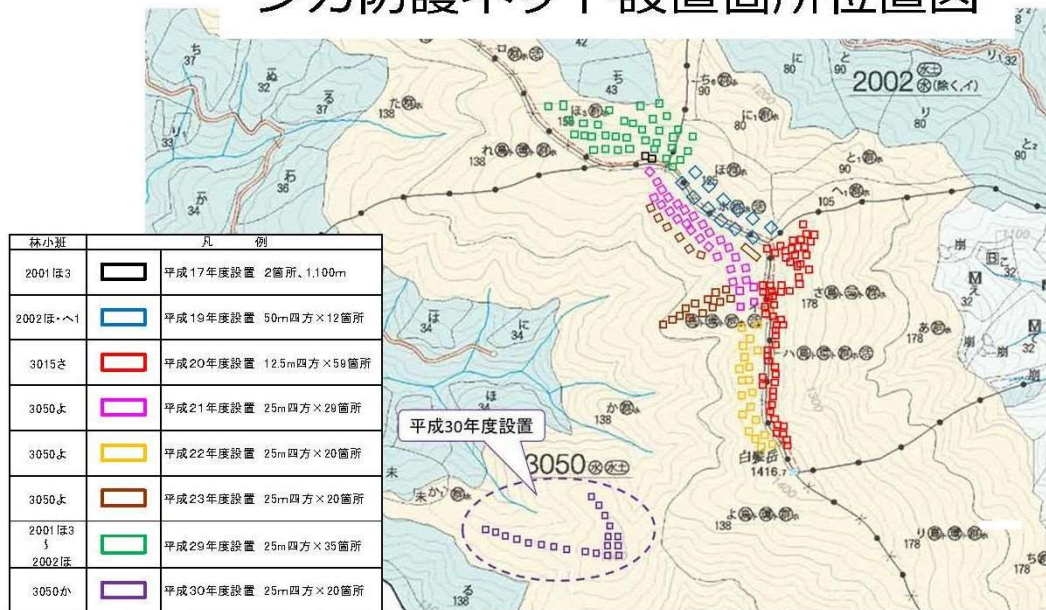
白髪岳保護林は、シカ被害が古くから大きかった森林である。モニタリングデータがある2010年、2015年、2018年の8年間においても、平均値で3→3→4と変化している。その間の95%出現確率の被害レベル域は、2.3~4→0~4→2.4~4と推移している。2010年から2015年への被害レベルの減少は、この期間に多くのシカ防護ネットが設置(図6参照)されたことによるプラス効果が現れたのであろう。しかし、その後の2015年から2018年にかけて被害レベルは増大傾向にある。これは、防護柵破損により防護機能が高いレベルで維持できなかったことによるものと推察する。

白髪岳保護林内に設置されたシカ防護ネットの位置図を図 6 に示す。視察では、その規模の大きさに驚き、また一方で、倒木や大枝の落下によるネットの破損箇所も少なくなく、大規模な防護ネットのメンテナンスの難しさも痛感させられた。

図 6. 白髪岳保護林におけるシカ防護ネット設置個所の位置図。2005 年から 2018 年の間に 197 箇所に設置され、柵の総延長は 18.85km に達している。

- 防鹿柵のメンテナンスを充実する。
- 二重の防鹿柵も含め、サイズ違い、スカート部分の有無など、様々な防鹿柵が設けられているが、その効果を比較検討し効率を上げる。
- 森林生態系の持続性が確保できるシカ密度への管理を加速する。

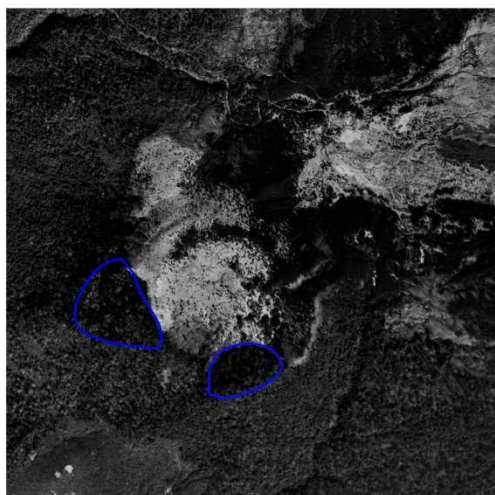
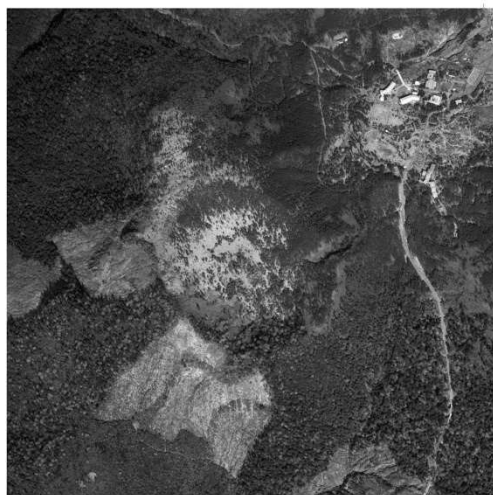
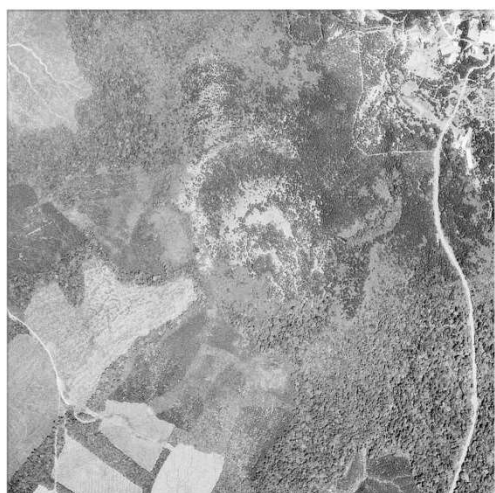
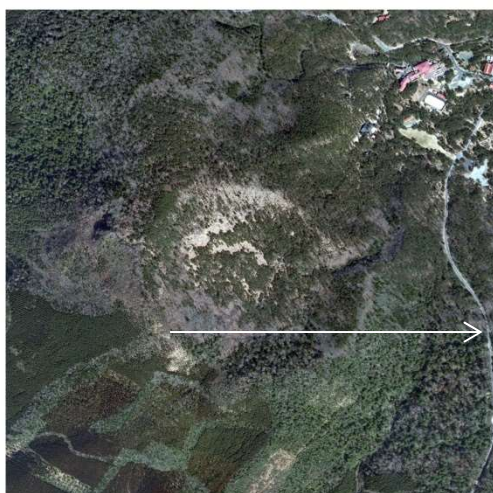
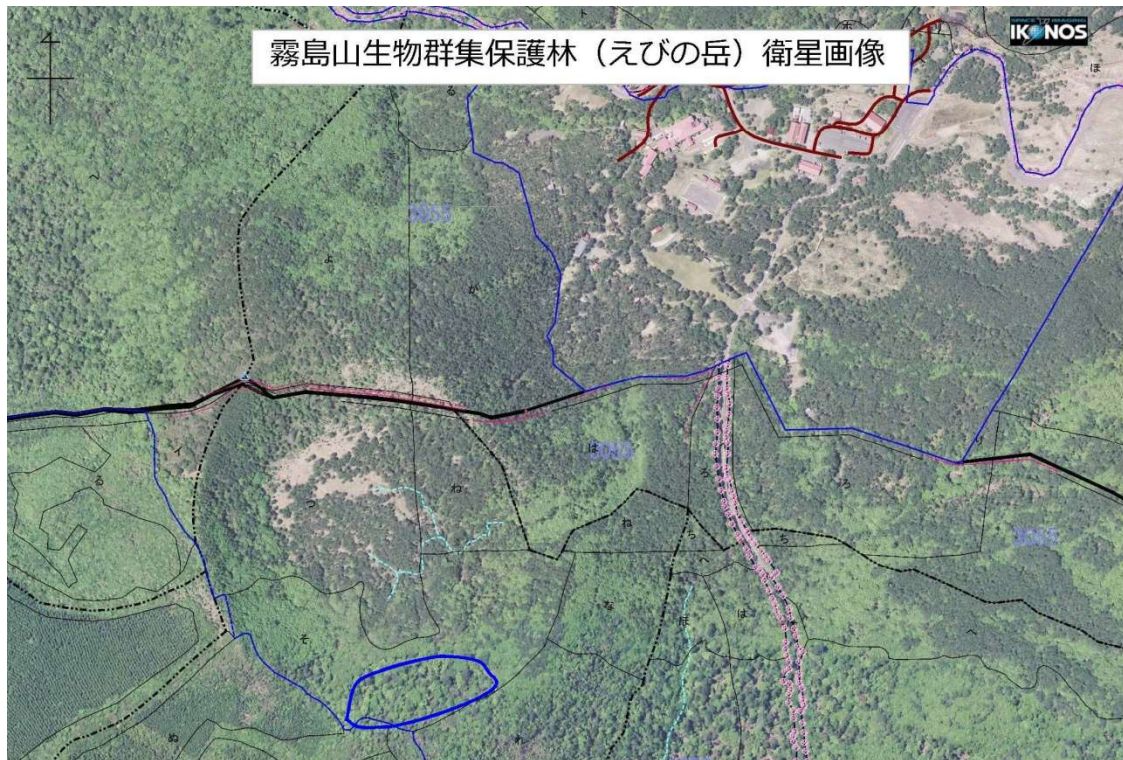
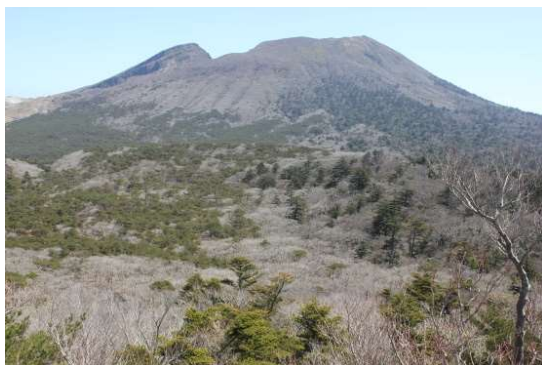
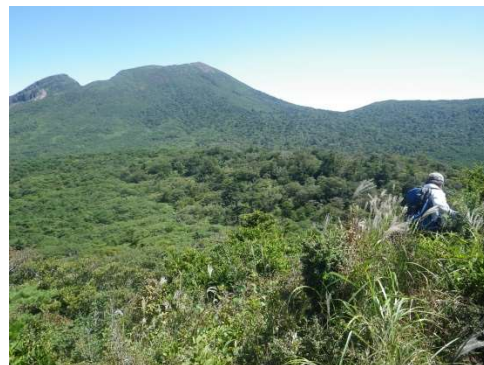
外輪山内壁斜面に残るブナ林 写真 1 に示す 5 枚の空中写真と衛星写真から、最近 68 年間のえびの岳周辺の森林景観の変化が読み取れる。2016 年の衛星写真に示す青色枠線は現存する発達したブナ林。その標高は 1240-1270m である。1948 年の空中写真にもこのブナ林（青色の枠内）が明確に撮影されている。1948 年には外輪山西側にも大きな樹冠を持つ林分が分布していたが、65 年の空中写真では伐採され消失している。今もこの付近にはブナの大径木が散在していることから（多くは立ち枯れている）、これらはブナ林であった可能性が高い。また、1948 年には裸地状態であったカルデラ域においては、その後、アカマツ林が徐々に拡大していることも写真から読みとれる。これらアカマツ林は、シカによる高い被食圧を受け続けてきた場所で、視察時においてはアカマツによる林冠の閉鎖度は低く、林床にはススキが一面に広がっていた（写真 2、最上段右側）。下段の 2 枚は 2009 年の空中写真内に示す展望ポイント B（図 2 下段右）から→方向に眺めた景観の最近 7 年間の変

化を示す。背景の山は韓国岳。外輪山内壁に分布するブナ林と散在するモミ・ウラジロモミ・ハリモミなどの常緑針葉樹が識別できる。ブナ林に続くカルデラ域平坦面にはミズナラ等をまじえた若い林相の落葉樹林が分布していた。

写真1 上段の4枚は 1948年2月～2009年2月の61年間の空中写真. 中段は2016年5月に撮影された衛星画像. 下段の2枚は2009年の空中写真内に示す展望ポイントB(図2下段右)から→方向に眺めた景観。

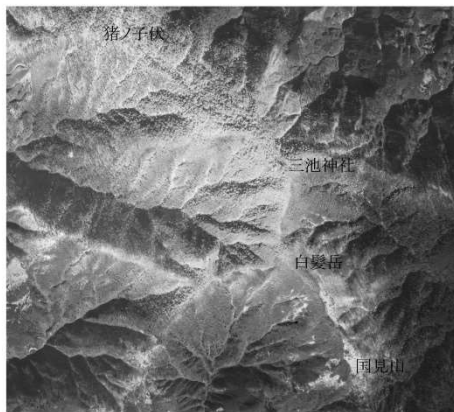
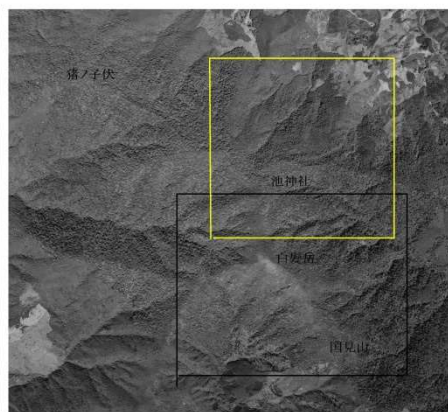
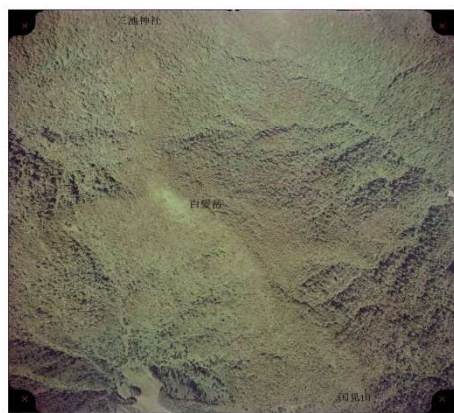
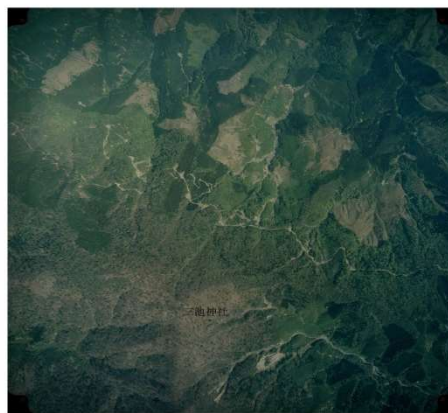
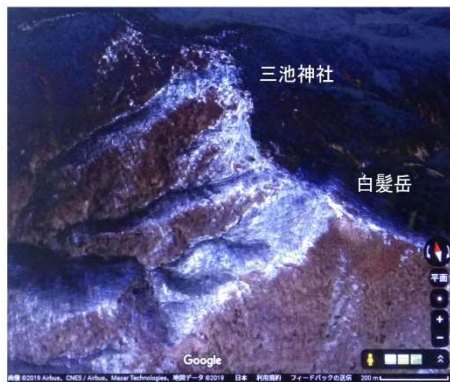
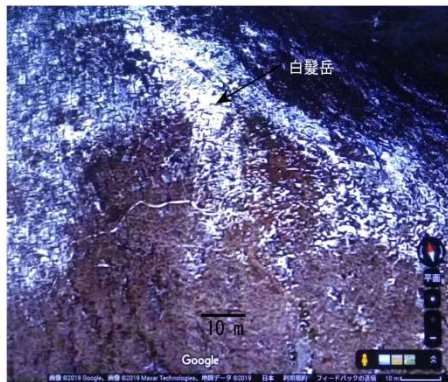
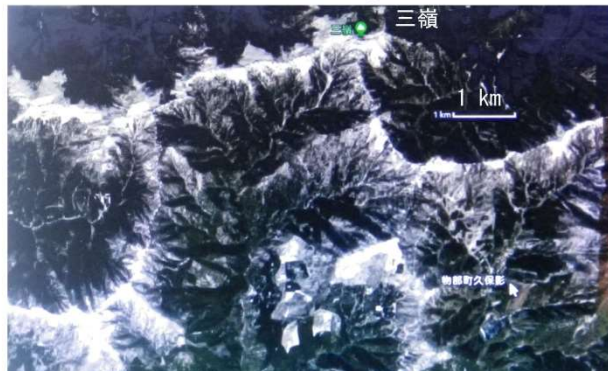
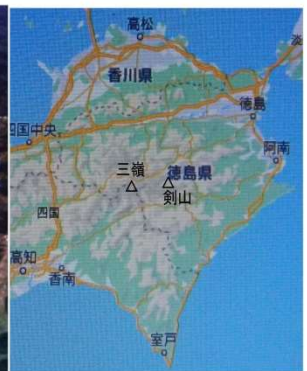
写真 4

最近 70 年間の植生変化 最近 70 年間の白髪岳周辺における森林景観の変化を空中写真と衛星写真で示す（写真 4）。4 枚の空中写真はいずれも広角であるため、樹冠が明瞭に識別できないが、白髪岳山頂付近の森林後退や、周辺森林での施業状況の推移が読み取れる。1949 年の画像は 1 月の積雪期の撮影である。三池神社から白髪岳山頂にかけての尾根沿いでは草地化しているように見える。これは、シカによる森林後退ではなく、人為による可能性が高い。今江ら（1988）は、「白髪岳の三池神社には雨乞いの進行があつて、以前から神社周辺や山頂一帯はスズタケや木本類の除伐が行われていた。」と報告している。続く 1965 年、1976 年の写真では、とくに白髪岳山頂の草地化が顕在している。1965 年、2009 年の空中写真から、あさぎり町に面した森林がかなり広い面積で伐採されている。これらの伐採跡地（再造林地）がシカの餌場となり個体群の増加を下支えした可能性がある。さらに、狩猟者の減少もともない、また再造林地の樹木の成長に伴う植林地域内での餌不足などにより、ササが広く分布する高標高のブナ林帯にシカの食害圧が広がった、というシナリオが成立するであろう。最近の衛星写真（撮影年月は不明）や本報告内容からも分かるように、三池神社から山頂にかけては高木が衰退し疎林状態になっている。参考までに、シカによる食害で植生が大きく後退した四国の三嶺周辺の景観を写真 4 の最下段に示した。

1949年1月～2019年の70年間における空中写真による白髪岳周辺の景観変化を示す。

最下段は、シカの食害で植生が深刻な状況にある四国の三嶺周辺の森林景観。

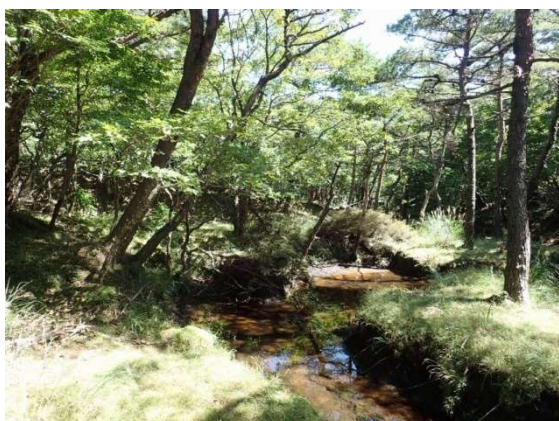
カルデラ最深部の、かつて湿地帯であったところもほとんど水気がなくなっており、湿地植物も消えている。わずかに水気が残っている周辺はシカの足跡と糞粒がみられ、また周辺部の短い草には食痕が多い（写真 10, 写真 11）。水溜り周辺の利用度の高さが伺える。

写真 10 カルデラの最深部にわずかに残った湿地。

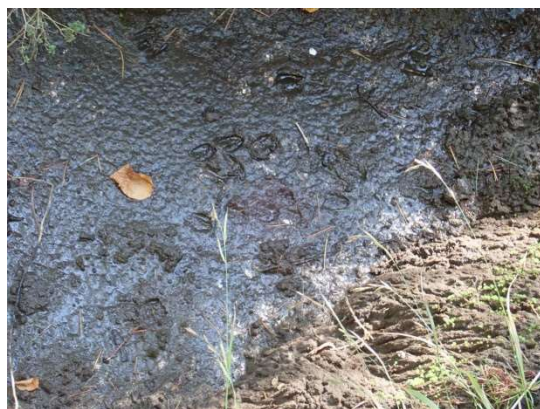
写真 11 湿地に残されたシカの足跡。

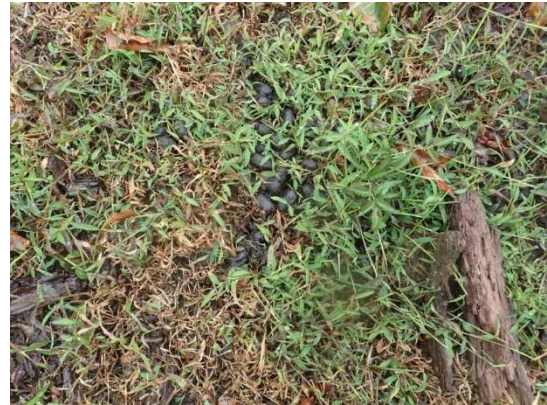
シカ防護柵地区 設置した最下方のシカ柵が現れる地点から、柵内にスズタケの回復が見られるようになる（写真 14）。柵内では他の下層植生も繁茂している。柵沿いでは、シカが首を入れることができるため、内側の植物には葉の食害が観察される（写真 15）。この標高以下の所ではシカ糞は発見されなかったが、スズタケが発育し始めた防護柵近くの柵外には、シカ糞、ウサギ糞が多く見られるようになる（写真 16）。

写真 16 シカ防護柵そばのシカ糞。

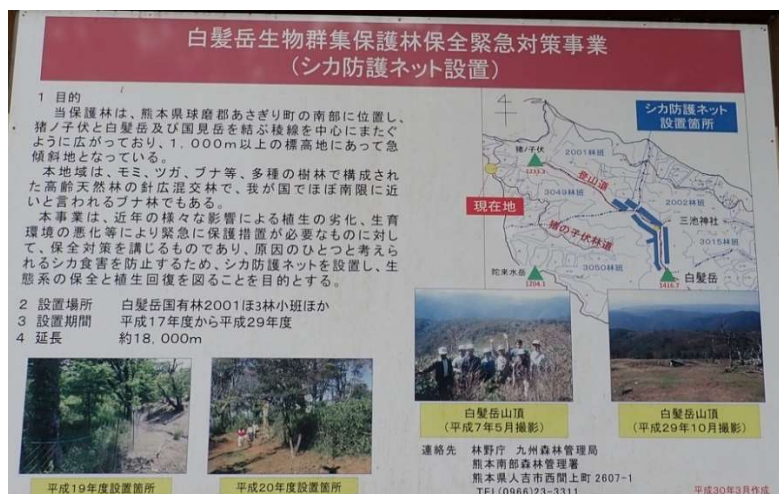
この白髪岳は、九州でも最も早くシカ害が顕著に表れ始めた山塊である。そのため、すでに平成7年度からシカ柵設置事業が始まっている（写真19）。膨大な面積を囲う防護柵を設置してきた管理局・署の方々と、地元の原生林保全事業を進めてきた熱心なボランティアの方々に敬意を表す。また、本視察にかかわり、九州森林管理局さらに宮崎森林管理署都城支署、鹿児島森林管理署、熊本南部森林管理署からは資料提供、現地下見、当日の案内等を通じて協力いただいた。ここに謹んでお礼を申し上げます。

写真19 白髪岳登山口に設置されたシカ防護ネット設置事業についての看板。
