令和5年度 保護林モニタリング調査結果(概要)

令和6年 2月 16日

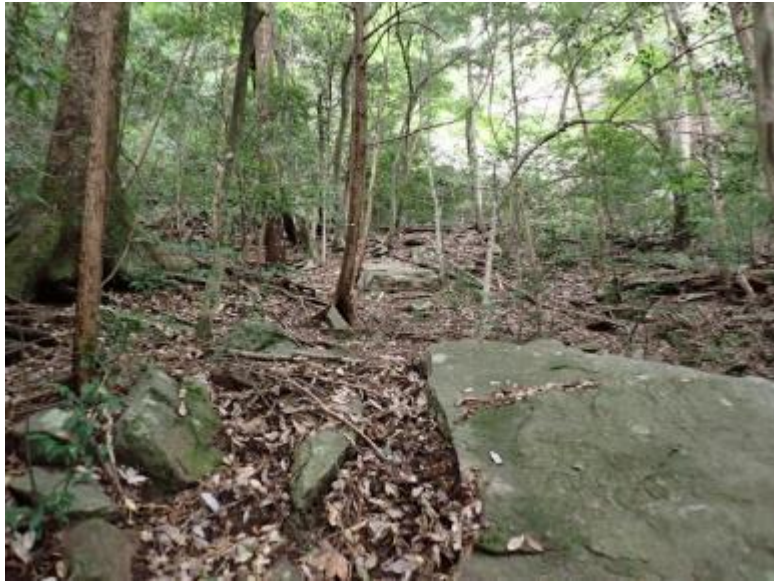
プロット11120

特徴：標高711mに位置し溪谷傾斜地の露岩等が見られる山腹平衡斜面に位置するツガ群落

1 (平成20年度) → 3 (平成25年度) → 4 (平成30年度) → 3 (令和5年度)

- ・高木層はツガ、モミ、ウラジロガシ、イヌシデ、アサダ、イタヤカエデなどが生育し、枯損及び倒伏木は確認されなかった。
- ・低木層植被率は極めて低く、ハイノキが僅かに優占する程度で林内の見通しは良い。
- ・草本層植被率も極めて低く貧弱で、出現種数は多いがいずれも矮小な個体ばかりである。
- ・スズタケの矮小化個体が僅かに確認された他、ウラジロガシやアサダ等の高木層構成種の実生も確認されたが、いずれも矮小な個体ばかりであった。
- ・平成30年度に表土流亡が確認されたが、今年度調査においては確認されなかった。

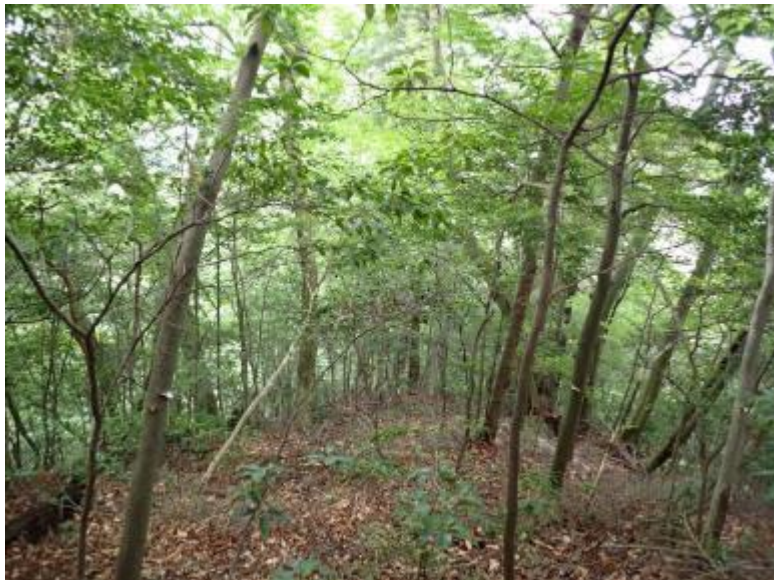
プロット11118

特徴：標高970mの山腹凸斜面に位置するツガ群落

- ・高木層はツガ、イヌブナ、アカシデ、ブナ、ミズナラ、アカガシなどが生育し、新規の枯損木は確認されなかった。
- ・低木層植被率は部分的に高く、シカの不嗜好植物であるシキミやハイノキが優占するものの、林内の見通しは良い。
- ・草本層植被率は極めて低く、シキミやハイノキが僅かに優占している程度で、貧弱である。

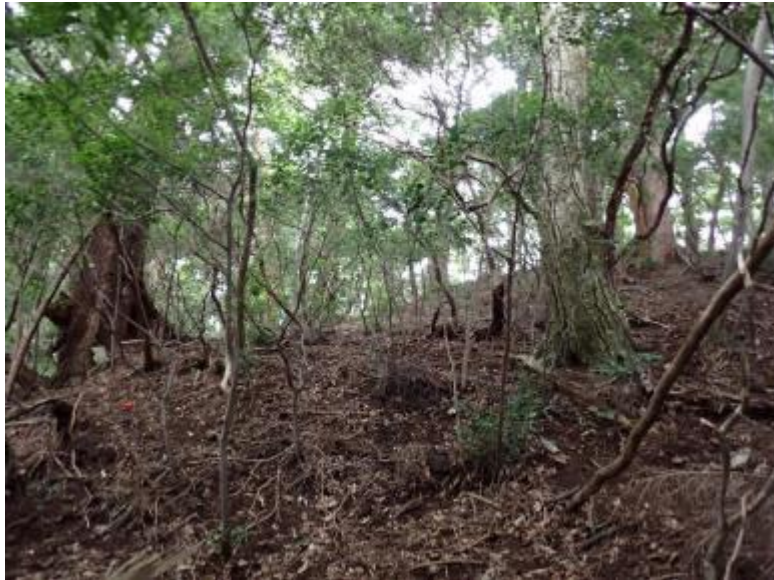
プロット11113

特徴：標高1,010mの山脚堆積面に位置するツガ群落

1 (平成20年度) → 3 (平成25年度) → 3 (平成30年度) → 3 (令和5年度)

- ・高木層はツガ、ヒメコマツ、アカシデ、ミズナラ、コハウチワカエデなどが生育する他、過年度既に枯損していた樹種不明木の倒伏が確認された。
- ・低木層植被率は低く、ハイノキが優占し生育している程度で林内の見通しは良い。
- ・草本層植被率は極めて低く、シカの不嗜好植物であるハイノキが僅かに優占している程度である。

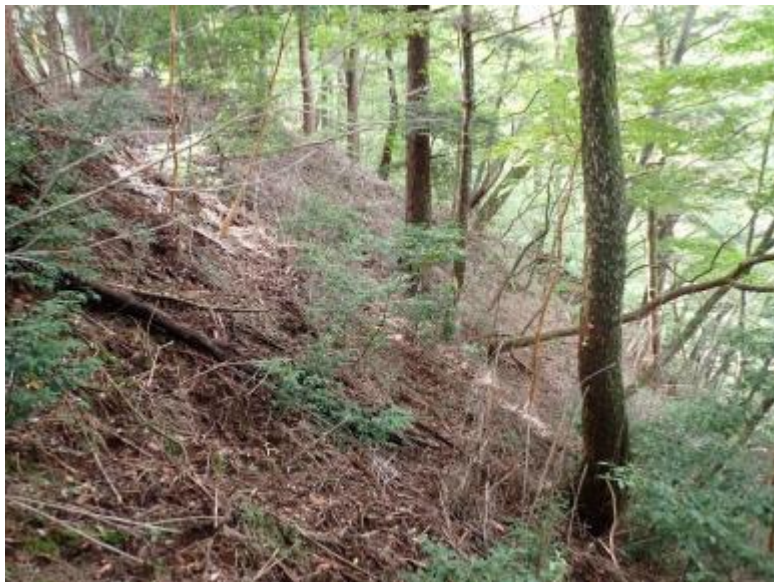
プロット11117

特徴：標高1,183mのやせ尾根(山頂急斜面)に位置するスズタケ-ブナ群団

- ・高木層はツガ、ヒメコマツ、ブナなどが生育する他、過年度すでに枯損していた樹種不明木の太径木が確認されたが、新たな枯損は確認されなかった。
- ・低木層植被率は高く、シカの不嗜好植物であるハイノキが繁茂し、林内の見通しは悪い箇所がある。
- ・草本層植被率は低く、ハイノキが優占している程度で、種構成に偏りがあるが、コミネカエデ、ミズナラ、ツガの実生も確認される。
- ・スズタケの枯死稈が尾根筋を中心に残存し、まばらに3cm程度のスズタケも散見される。

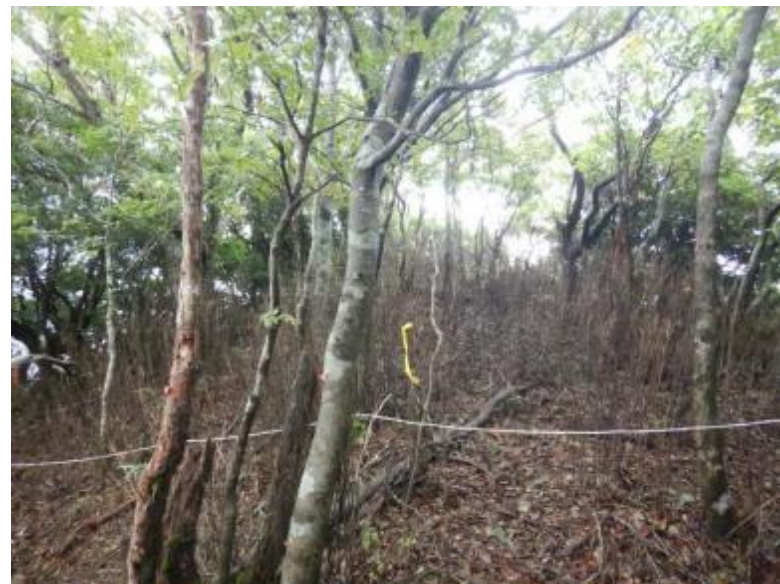
プロット11115

特徴：標高1,570mの平坦尾根に位置するミズナラ群落

1 (平成20年度) → 3 (平成25年度) → 2 (平成30年度) → 3 (令和5年度)

- ・高木層はブナやミズナラが生育し、新たな枯損は確認されなかった。
- ・低木層はスズタケの枯死稈が確認され、植被率は低く、林内の見通しは良い。
- ・プロットの南側には一部アセビが繁茂し、見通しが悪い箇所もある。
- ・草本層植被率は低く、アセビが優占する程度で貧弱である。
- ・スズタケの枯死稈及び矮小化個体が僅かに確認されるが、開花枯死後の回復は殆ど見られなかった。

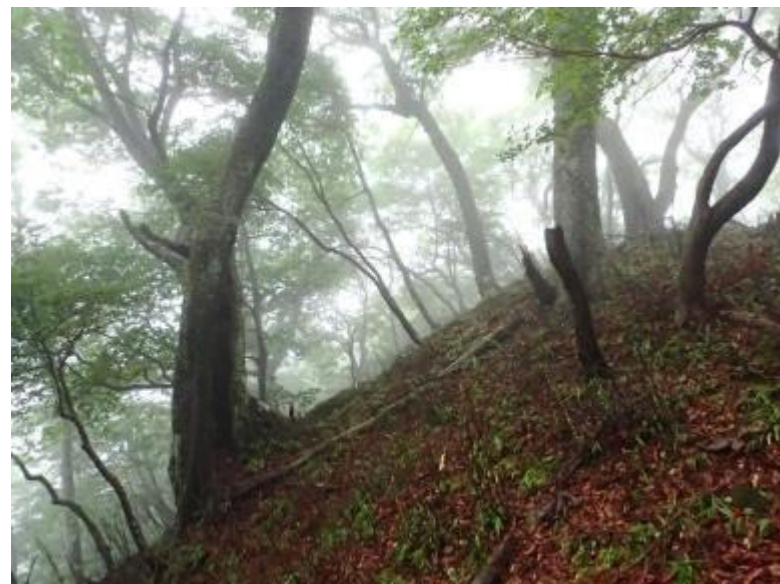
プロット11114

特徴：標高1,580mのやせ尾根から山腹平衡斜面に位置するスズタケ-ブナ群団

- ・高木層はブナ、ミズナラ、ミズメ、コハウチワカエデなどが生育する他、過年度すでに枯損していた樹種不明木1本に加え新たに2本の枯損が確認された。
- ・低木層はスズタケが登山道沿いのみに優占し、林内では衰退している。
- ・草本層の植被率及び種多様性が高いが、優占しているスズタケは過年度同様シカの採食により矮小化している。
- ・草本層では、ブナやミズナラ、クマシデ、ミズメなどの実生が確認された。

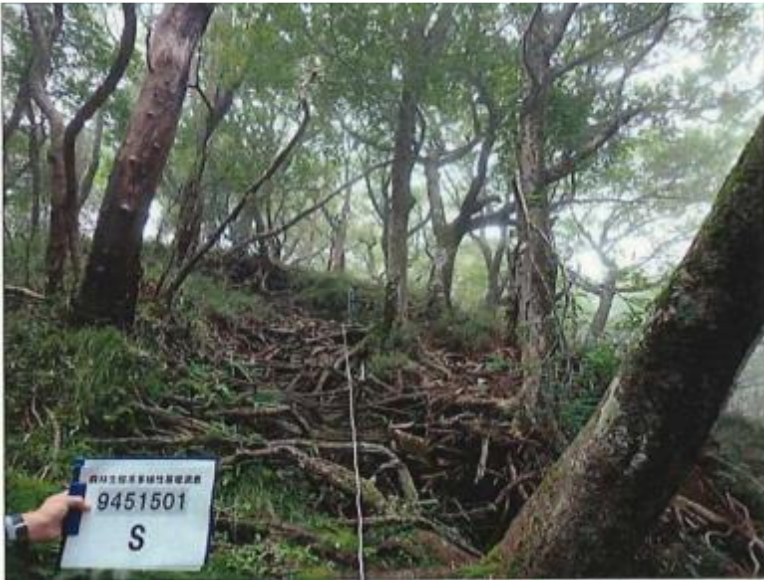
プロットNo.1 (9451501) ※森林生態系多様性基礎調査結果を基に記載

特徴：標高1,695mの山腹平衡斜面に位置するシラキ-ブナ群集

- ・高木層はブナ、ミズナラ、コハウチワカエデ、イチイなどが生育する他、樹種不明木の枯損4本に加えブナの枯損が確認された。
- ・低木層はアオダモが優占しナナカマドも確認されるが、樹種不明木を中心に枯損が目立ち、林内の見通しは非常に良い。
- ・また、ツクシシャクナゲが一部繁茂し、スズタケの枯死稈が残存する。
- ・草本層はスズタケが優占するが矮小化しており、シカの採食圧が高い。
- ・プロット内を登山道が縦断し、土壤湿度が高く、礫質である。

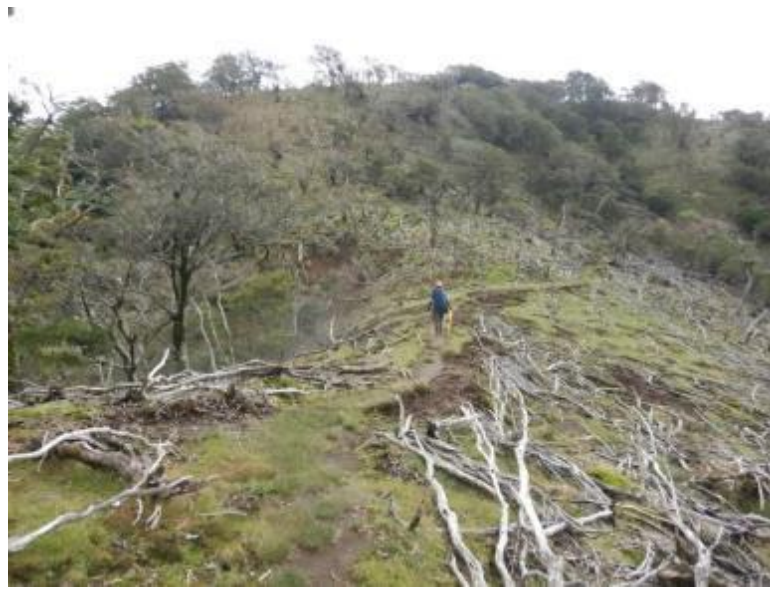
←尾根上の立木がほとんど枯死倒伏している。これは5年前から。

↓スズタケ残存個体は矮小で、1m以上は開花枯死または採食されている。尾根筋の白化部分がスズタケ枯死個体。

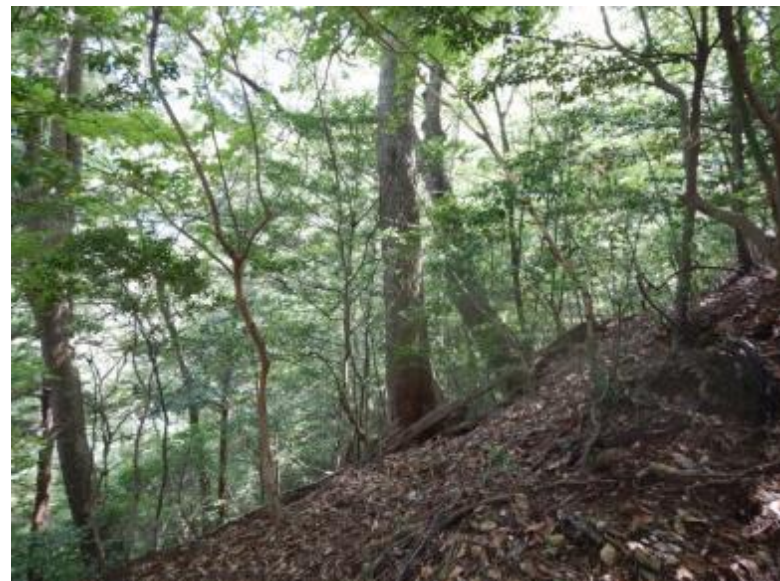
プロット11119

特徴：標高801mのやせ尾根に位置するツガ群落

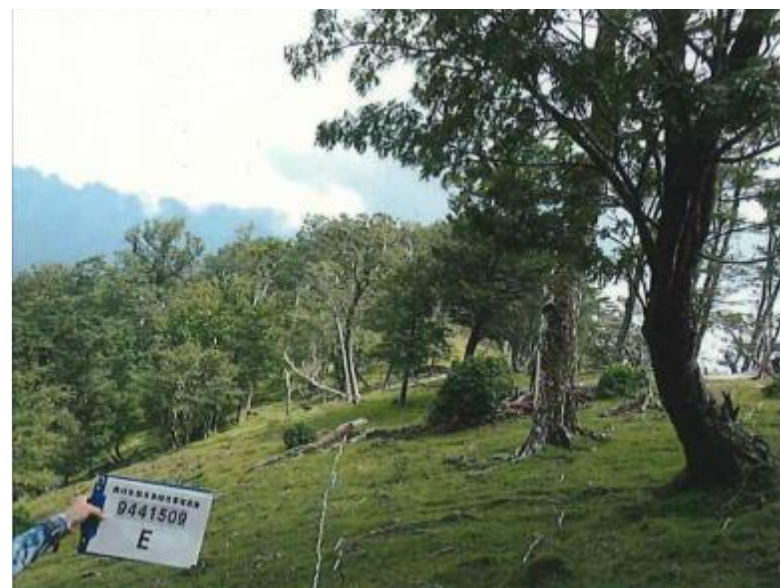
- ・高木層はツガ、アカガシ、ヤマザクラ、ヤブツバキ、ヒメシャラ、ミズメ、コハウチワカエデなどが生育する他、過年度すでに枯損していた樹種不明木2本及びツガの枯損が確認された。
- ・ツガに穿入孔が確認された(加害種は不明)。
- ・低木層はヤブツバキが優占する他ネジキ、サカキ、シキミなどが生育するが、林内見通しは非常に良い。
- ・胸高直径5 cm以下のハイノキやソヨゴなど小径木を中心に枯損が5本確認された。
- ・草本層植被率は低く、シカの不嗜好植物であるハイノキが優占する程度で貧弱である。

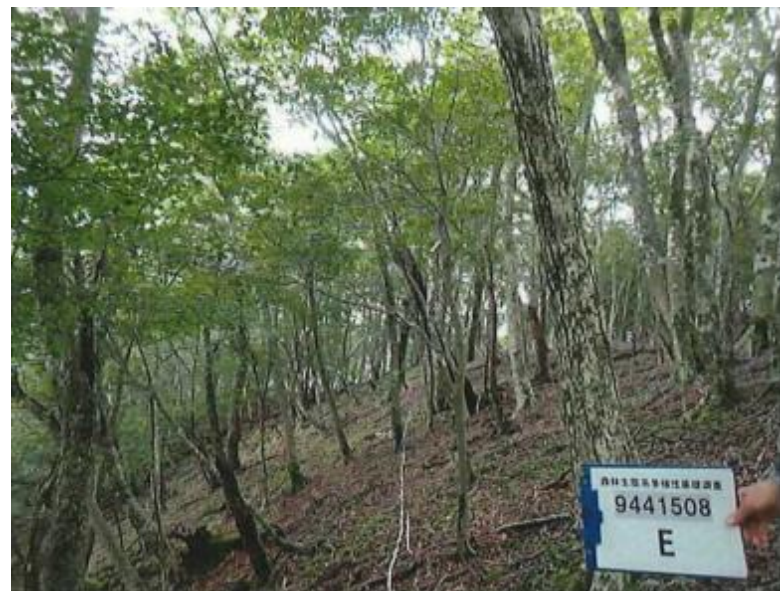
プロット11104 (9441508) ※森林生態系多様性基礎調査結果を基に記載
特徴：標高1,320mの平坦尾根(山頂緩斜面)に位置するスズタケ-ブナ群団
シカ被害程度：1(平成20年度) → 3(平成25年度)

- ・高木層はブナ、ミズナラ、ミズメ、イヌシデ、クマシデ、コシアブラなどが生育し、大径木のブナの他、樹種不明木の枯損が4本確認された。
- ・低木層植被率は低く、ツクシコバノミツバツツジが優占する程度で、林内の見通しは良く、ミズナラの枯死が確認された。
- ・草本層植被率も低く、シカの嗜好植物であるリョウブが優占しミズナラ、ナツツバキ、コハウチワカエデなどの実生が確認でき、種数も多いが、貧弱な箇所がほとんどである。

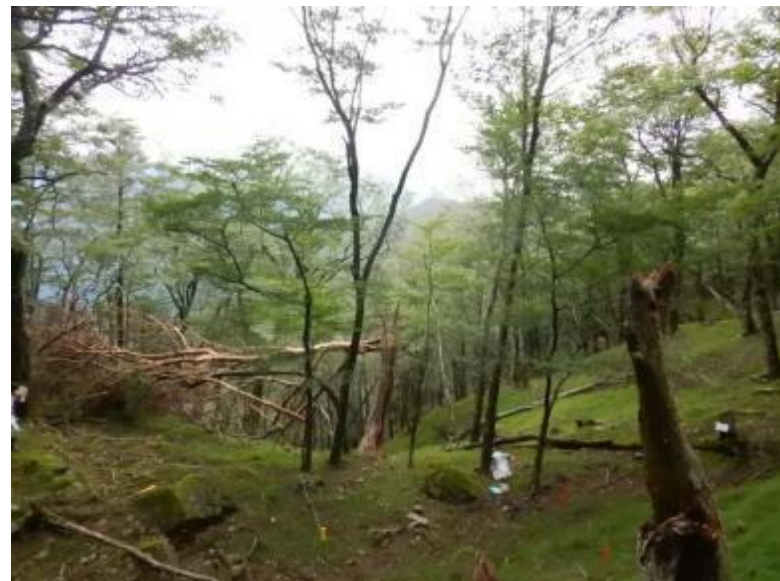
傾山 プロットNo.10

- ・高木層はブナ、ミズメ、ホオノキ、イヌシデ、アサガラなどが生育する他、クマシデの枯損が新たに確認された。
- ・低木層は優占種を欠き、林内の見通しは非常に良い。
- ・草本層植被率は95%と高いが、アシボソ1種のみが林床を被覆し、種構成に偏りが見られる。
- ・プロット周辺には巨石の露岩が存在し、スゲ属が生育している。

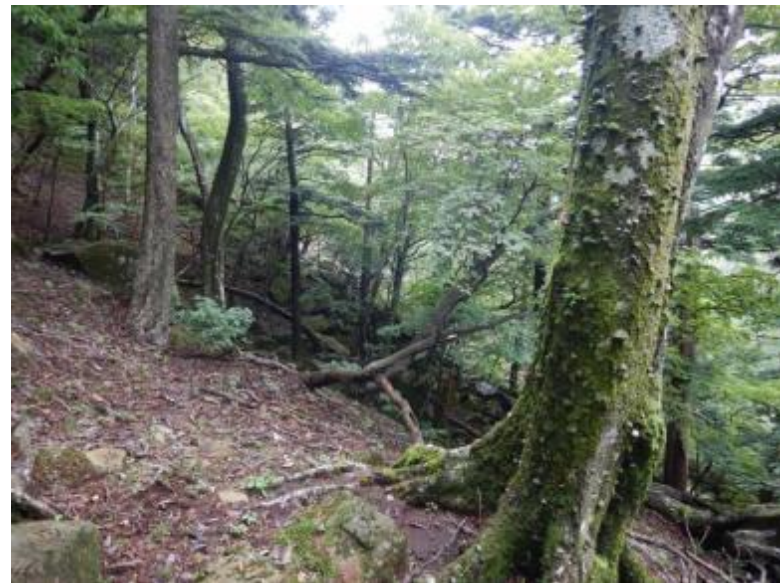
プロット11121

- ・高木層はツガ、ヒメコマツ、ブナ、ミズナラ、コハウチワカエデ、ミズメ、ヒメシャラなどが生育する他、過年度すでに枯損していた樹種不明木4本及びブナ1本の枯損が確認された。
- ・低木層は優占種を欠き、ツクシアケボノツツジやベニドウダンなどのツツジ類が生育する程度で林内の見通しは良い。
- ・草本層はヒメシャラが優占し、ツガやアオダモなど高木層構成種の実生が僅かに確認されるものの、貧弱である。
- ・ヤシャブシが、枯損木とブナに着生していた。
- ・谷部の急傾斜地に位置し、湿度が高いためか、林床はコケむした露岩や転石が多い。

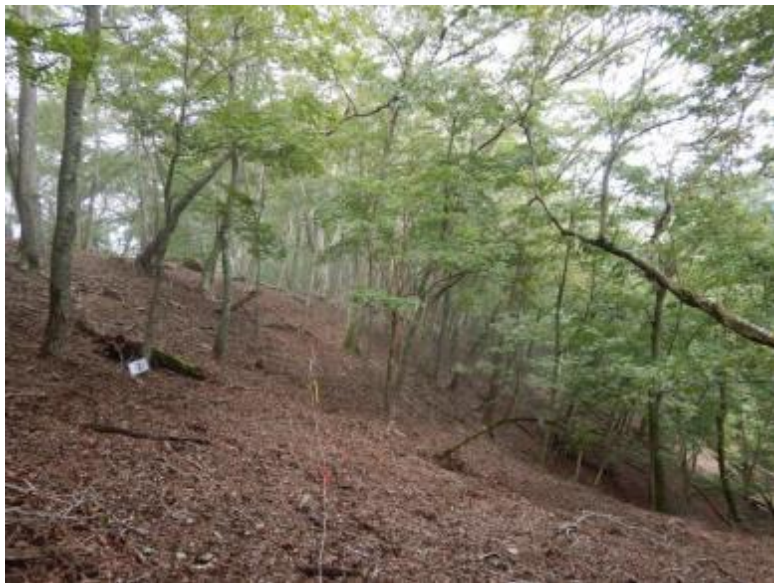
プロット11125

- ・高木層はミズナラ、コハウチワカエデが多く生育し、その他モミ、ミズメなどが生育する。
- ・ミズナラの枯損が2本過年度に引き続き確認された。
- ・低木層は優占種を欠き、ヒナウチワカエデやコハウチワカエデが生育する程度で、林内の見通しは非常に良い。
- ・草本層はウリハダカエデが僅かに優占し、ハリギリやヒメシャラなど高木層構成種の実生も見られるが、非常に貧弱である。

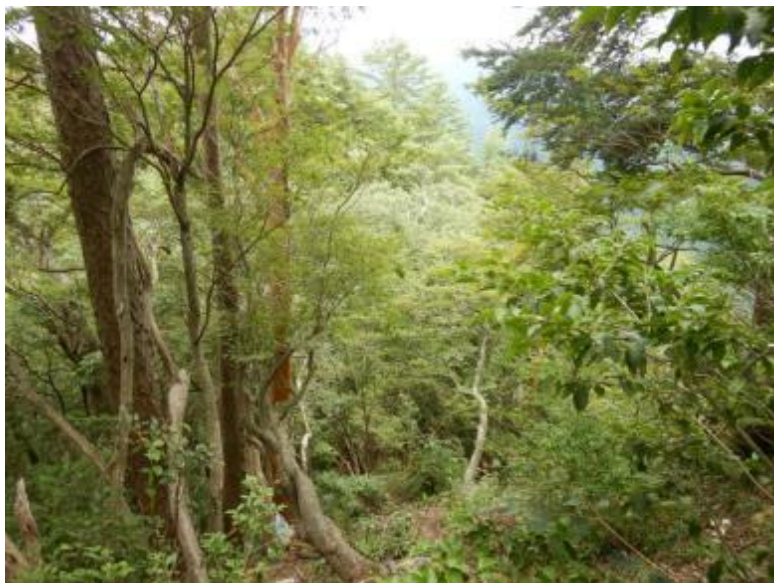
プロット11209

- ・周囲は崖地になっており、調査可能な範囲は中円部までと大円部の一部に限られる。
- ・高木層はツガ、ヒメコマツ、ミズナラ、ヒメシャラなどが生育し、ツガ2本の他、樹種不明木とミズナラの計4本の枯損が確認された。
- ・低木層はシカの嗜好植物であるハイノキが優占し植被率が高く林内の見通しの悪い箇所もあるが、種構成に偏りがある。
- ・急傾斜地の岩場付近はギャップが生じており、林床照度が高くなっている。
- ・草本層はアカマツとハイノキが優占する他、ヒメシャラやヒメコマツ、イヌツゲなどの木本類や、矮小化したスズタケも僅かながら確認される。
- ・急傾斜地においては、草本層の種数は多く種多様性も見られるが、緩傾斜地ではシカによる植生被害が進行している。

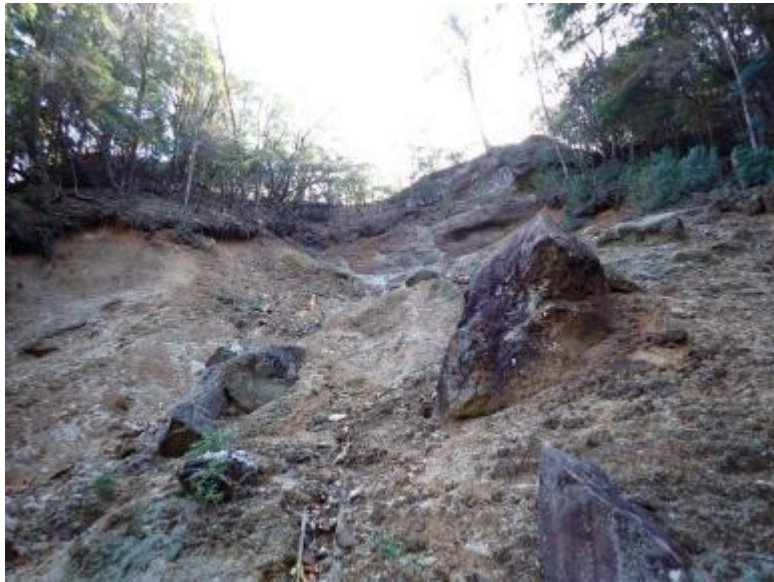
プロットNo.12

- ・高木層はツガ、アカガシ、イヌシデ、クマシデ、タカノツメが生育し、枯損及び倒伏は確認されなかった。
- ・低木層はシカの不嗜好植物であるハイノキやアセビが僅かに優占し、シキミが生育する程度で、植被率が低く貧弱である。
- ・草本層は植被率が極めて低く、低木層同様にハイノキとアセビが僅かに優占する程度で貧弱である。
- ・小円部は表土流亡が激しく立木は全くない。
- ・小円部の全域、中円部のほぼ全域、及び大円部の一部は崩壊地に位置する。

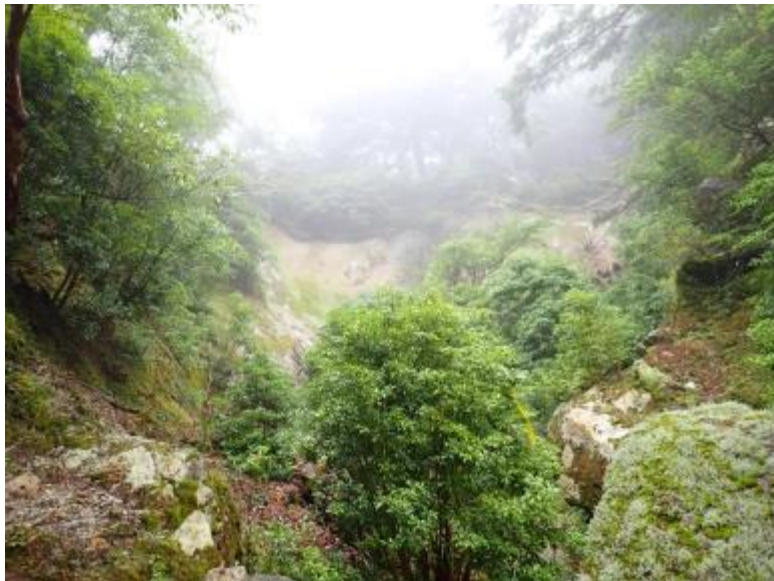
プロットNo.11

- ・高木層はツガ、ウラジロガシ、ミズメなどが生育し、枯損及び倒伏は確認されなかった。
- ・小円部と中円部のほぼ全域、及び大円部の一部は崩壊地に位置している。
- ・低木層植被率は極めて低く、崩壊地の一部にアセビが繁茂しており、種構成に偏りがある。
- ・草本層の確認種数は多いがいずれも矮小な個体ばかりで、植被率は極めて低く貧弱である。

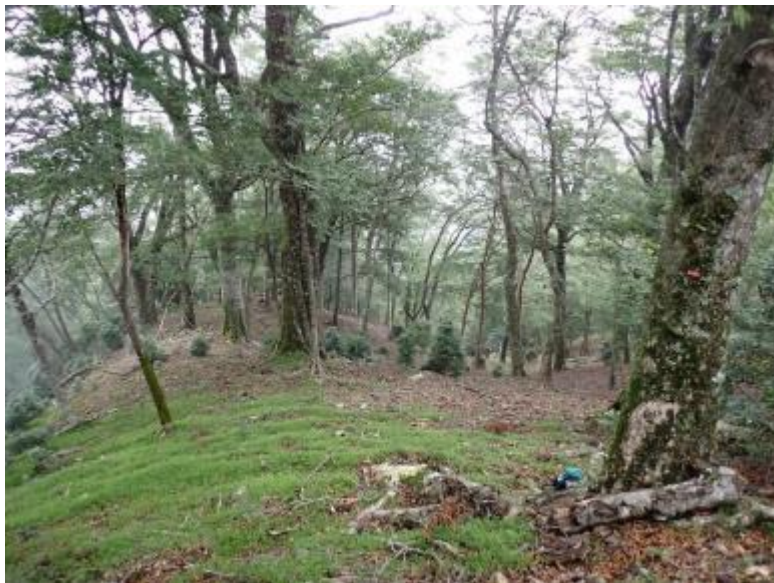
プロット11212桑原山 (八本木)

- ・高木層はツガ、ブナ、コハウチワカエデ、ミズメ、ホオノキなどが生育し、過年度すでに枯損していたホオノキと樹種不明木その他、新たにコハウチワカエデの枯損及び倒伏が確認された。
- ・尾根筋には高木がなく、低木層にシカの不嗜好植物であるアセビが密生するが、斜面部の林内の見通しは良い。
- ・草本層植被率は高く、ヒメアシボソが繁茂する中に、ツガやコハウチワカエデなど高木層構成種の実生が確認され種数も多いが、いずれも矮小な個体であった。

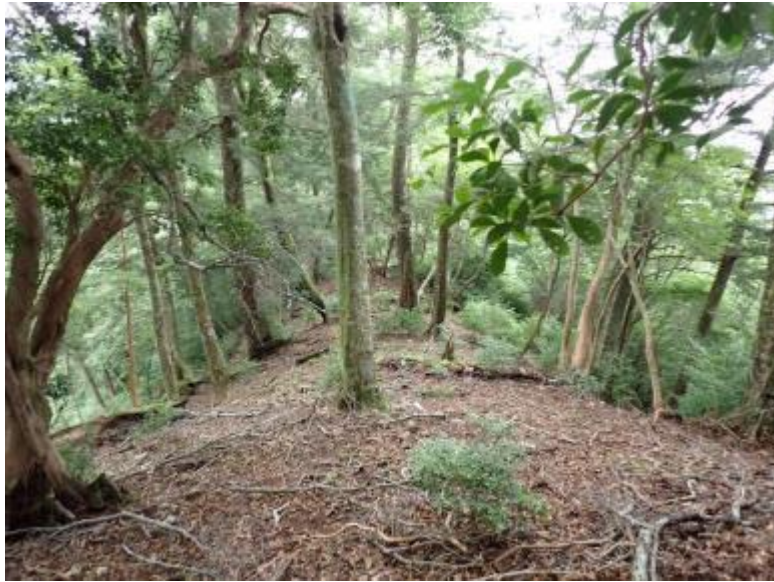
プロット11211

- ・高木層はツガ、ブナ、ミズナラなどが生育する他、過年度にすでに枯損していた大径木のブナの倒伏が確認された。
- ・低木層はシカの不嗜好植物であるハイノキやアセビが優占し、林内の見通しは良い。
- ・草本層は確認種数が多いが、植被率は低く貧弱である。

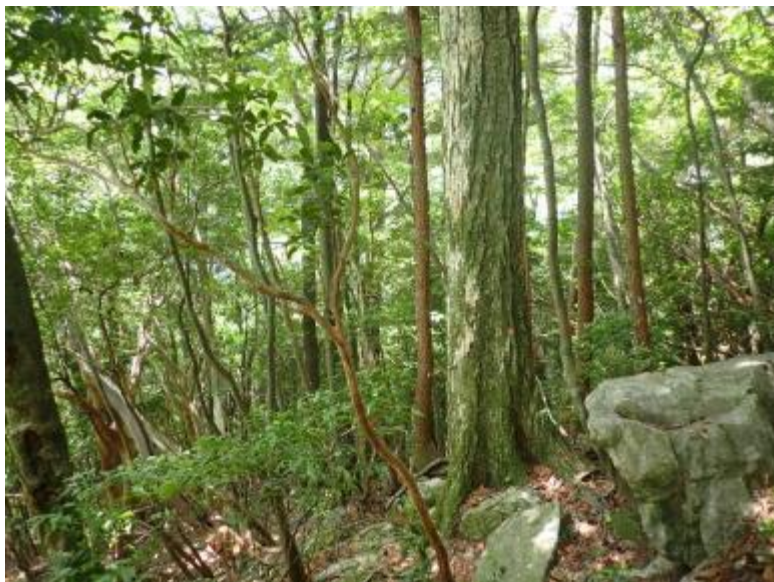
プロット11210

- ・高木層はアカガシ、ウラジロガシ、アカシデ、ミズナラ、コハウチワカエデなどが生育する他、過年度すでに枯損していたミズメと樹種不明木の枯損が確認された。
- ・低木層植被率は低く、シカの不嗜好植物であるハイノキやアセビが優占する程度で、林内の見通しが良いが、尾根部では低木が繁茂する。
- ・草本層植被率は極めて低く、優占種を欠き、貧弱であるがウラジロガシの実生が確認された。
- ・林床は露岩や転石が多い。

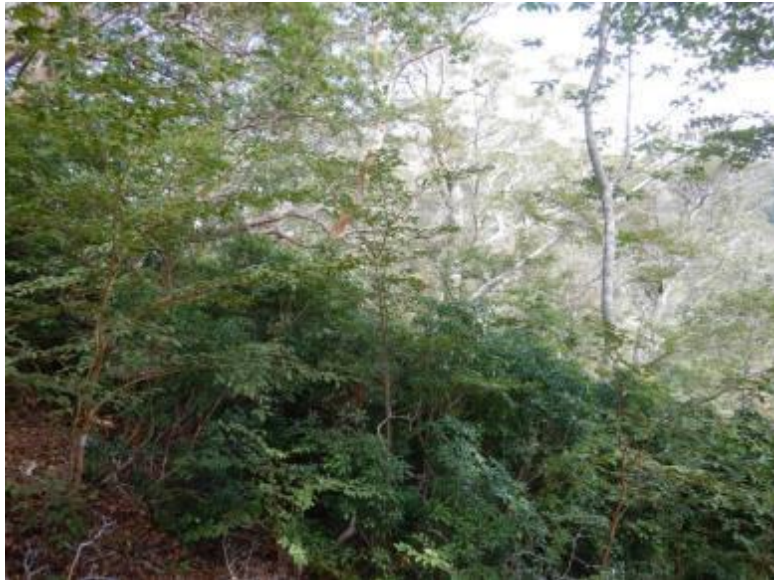
プロット11207

- ・高木層はツガ、ブナ、ミズナラ、コハウチワカエデなどが生育し、枯損及び倒伏は確認されなかった。
- ・カシノナガキクイムシの可能性のある穿入孔がミズナラに確認された。
- ・低木層はアセビが密生し植被率が高く、ヒメシャラやハイノキの小径木も混生し、林内の見通しは非常に悪い。
- ・また、胸高直径20cmから30cmのアセビの枯損が5本確認された他、樹種不明木の枯損が2本確認された。
- ・草本層植被率も高く、アセビが優占する他、ブナ、ツガ、ミズナラなど高木層構成種の実生も確認される。
- ・ギャップ下にはシコクママコナが群落を形成する。

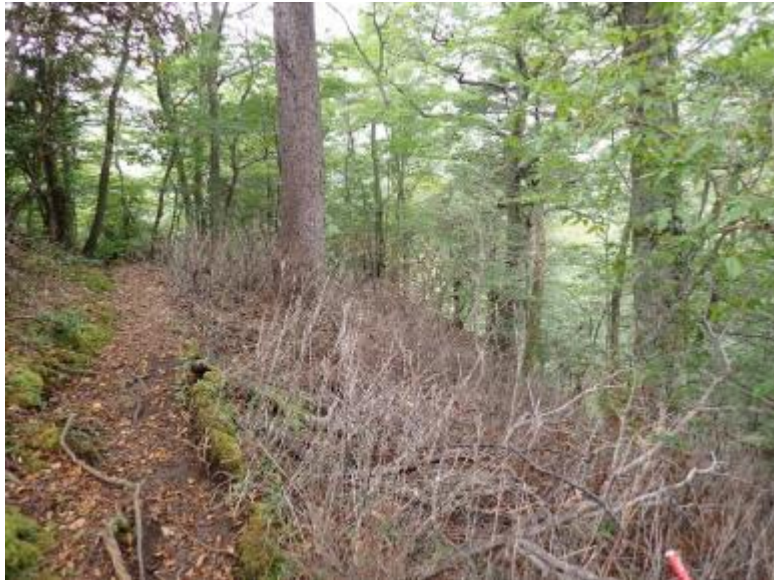
プロットNo. 6

- ・高木層はモミ、ヒメコマツ、ブナ、ミズナラ、イヌシデ、ミズメなどが生育する他、過年度既に枯損していた樹種不明木の枯損が2本確認された。
- ・低木層は高さ1m程でスズタケの枯死稈が残存するものの、林内の見通しはよい。
- ・スズタケの矮小化個体が残存するものの開花枯死した後の回復は見られず、平成30年度の植被率70~80%から5%以下へと大幅に植被率が減少した。
- ・草本層植被率は極めて低く、ブナやイヌシデなどの実生が確認されたが、イヌシデが僅かに優占する程度で貧弱である。

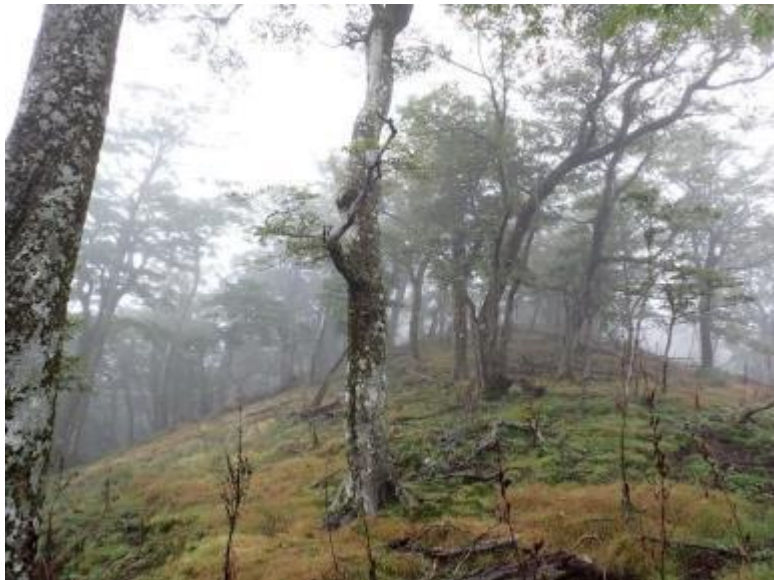
プロットNo. 5

- ・高木層はブナ、コハウチワカエデなどが生育し、大径木のブナの枯損及び倒伏が新たに1本ずつ確認された他、樹種不明木の枯損が確認された。
- ・低木層植被率は低く、バイケイソウが優占するが林内の見通しは良い。
- ・草本層植被率は高く、イグサが群生する他、スゲ属やバライチゴが混生する中に矮小化したスズタケやブナ、コハウチワカエデの実生も確認された。

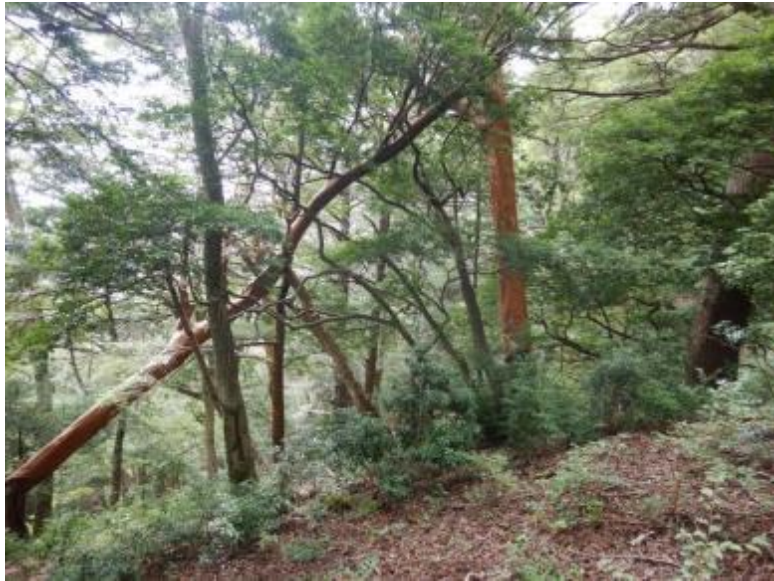
プロット11126

- ・高木層はツガ、ブナ、ミズナラ、イタヤカエデ、コハウチワカエデ、イヌシデなどが生育する他、過年度枯損していた樹種不明木1本に加え、イヌシデ1本の枯損が新たに確認された。
- ・カシノナガキクイムシの可能性のある穿入孔がミズナラに確認された。
- ・プロット中心部のみ低木層植被率が高く、アセビが優占しており、林内の見通しは悪い。
- ・草本層植被率も部分的に高く、ヒメシャラとハイノキが優占しており、ブナ、ヒメシャラなどの実生も確認されるなど確認種数も多いものの、矮小な個体ばかりである。
- ・ギャップ下にはシコクママコナが群生する。
- ・XXXXXXXXXXが確認された。

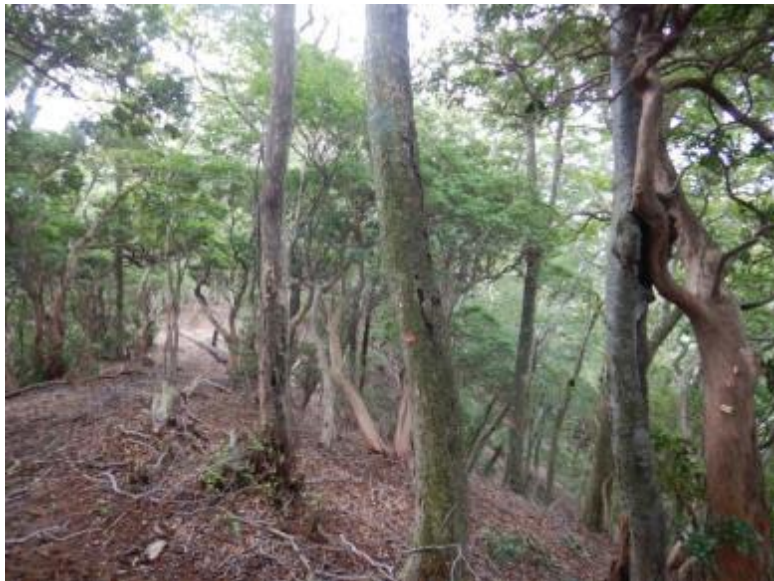
プロット11128

- ・高木層はブナ、ミズナラ、ミズメ、ヤシャブシなどが生育する他、樹種不明木の枯損が新たに確認された。
- ・カシノナガキクイムシの可能性のある穿入孔がミズナラに確認された。
- ・過年度確認された天狗巣病は確認されなかった。
- ・低木層の一部はアセビが優占しブナの低木が確認できるが、全体的に植被率は低く林内の見通しはよい。
- ・低木のリュウブとツクシアケボノツツジを中心に、シカの剥皮被害が確認された。
- ・草本層植被率は低く、ミズナラ、コハウチワカエデ、クマシデなどの実生が確認されるが、アセビが優占する程度で貧弱である。

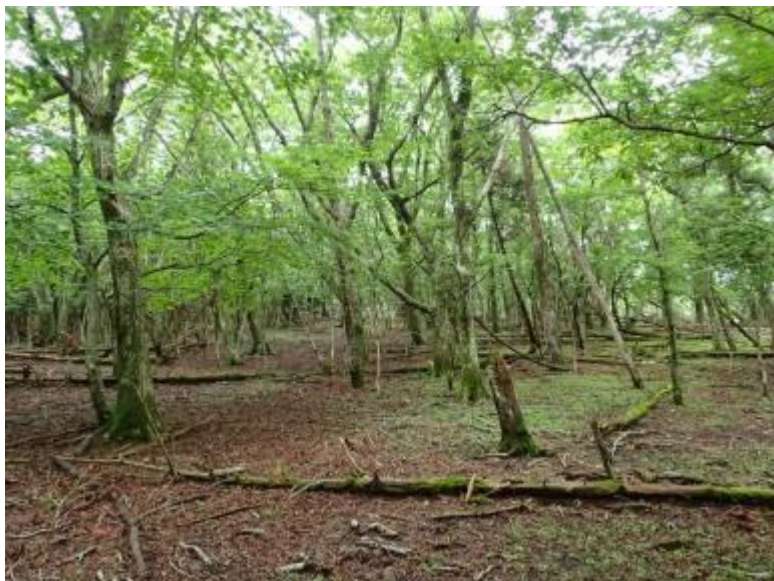
プロットNo. 4

- ・高木層はミズナラが優占し、イヌシデ、ハリギリなどが生育する他、ミズナラの枯損が確認された。
- ・ヒノキ植林地に隣接しており、過去の植栽木の残存木と思われるカラマツも確認できる。
- ・低木層にはタンナサワフタギが生育しているが、本種を中心に枯損が見られ、林内の見通しはよい。
- ・草本層は一部にアシボソが優占するが植被率が極めて低く貧弱で、前回調査時に確認されたスズタケの開花後の枯死稈は確認されず、本種の回復も見られなかったが、林床にはミズナラの実生が複数確認された。

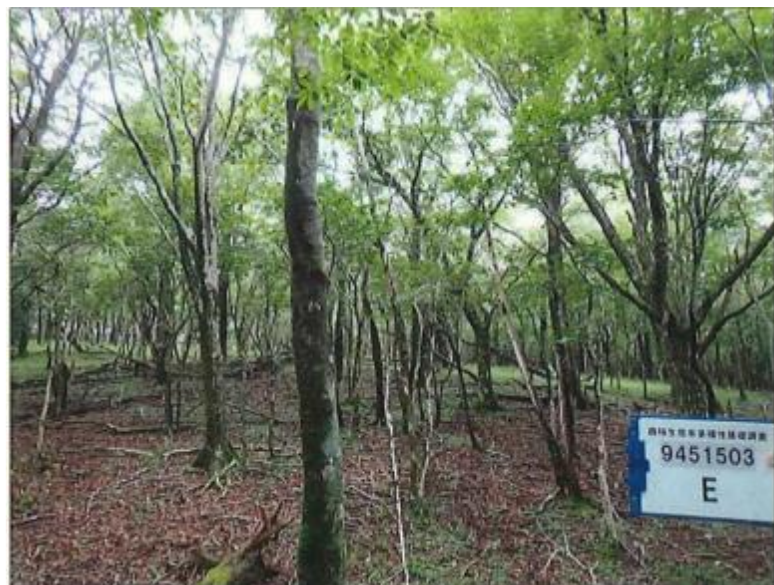
プロットNo. 3 (9451503) ※森林生態系多様性基礎調査結果を基に記載

- ・高木層はミズナラと、シナノキが多く、ブナやアオダモなども生育し、枯損及び倒伏は確認されなかった。
- ・低木層はタンナサワフタギが優占するが、5 cm程度及び10cm程度の小径木を中心に枯損が17本生じており、林内の見通しは非常に良い。
- ・草本層はヤマカモジグサとヒメチドメが優占し、ミズナラ、イヌシデの実生も確認され種数も多いが、いずれも矮小な個体ばかりである。

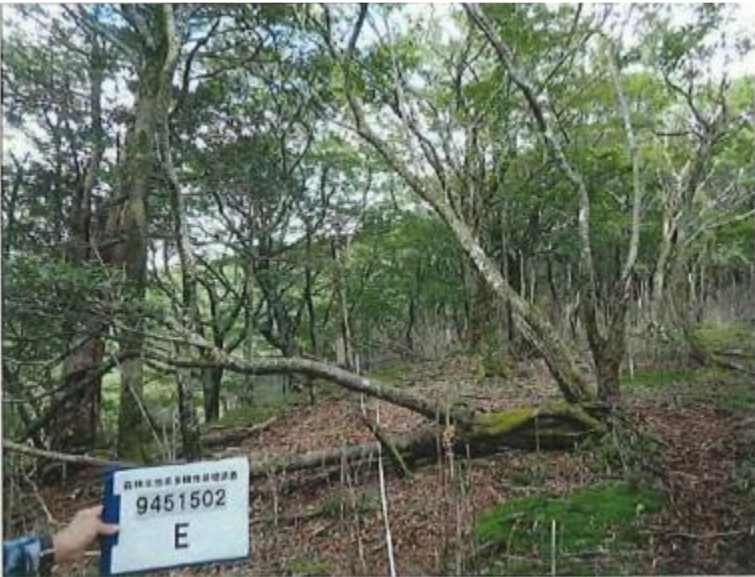
プロットNo. 2 (9451502) ※森林生態系多様性基礎調査結果を基に記載

- ・ 高木層はブナを中心に、ミズナラ、ミヤマザクラ、イチイなどが生育する他、樹種不明木の枯損が2本確認された。
- ・ 低木層植被率は低く、タンナサワフタギが優占し、ナナカマドが見られる程度で、林内の見通しは非常に良い。
- ・ 低木層はスズタケの枯死稈が確認される。
- ・ 草本層植被率は高い部分があり、矮小化したスズタケやスゲ属が生育し、ブナ、ミズナラなどの実生が確認されるなど出現種数も多いがいずれも矮小な個体ばかりである。

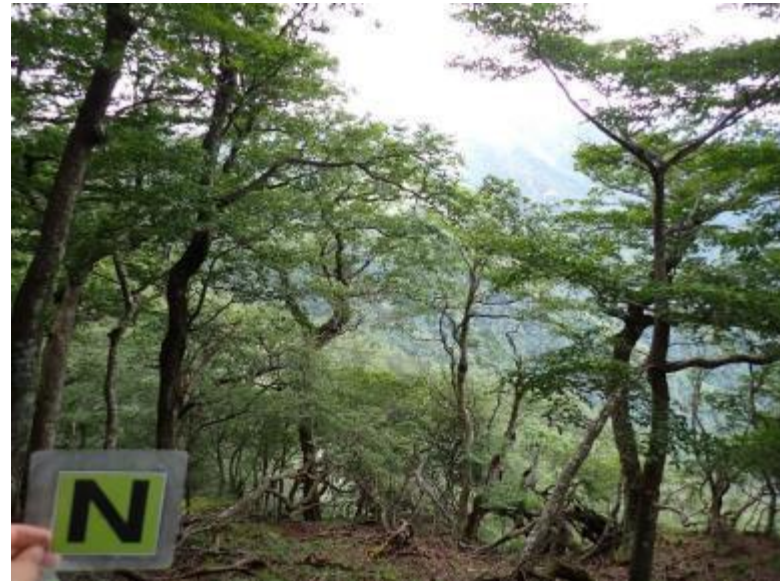
プロット11134

- ・高木層はブナ、ミズナラ、コハウチワカエデ、アオハダなどが生育する他、過年度すでに枯損していた樹種不明木に加え、新たにアオハダの枯損が2本確認された。
- ・低木層は優占種を欠きナナカマドなどが生育するが、林内の見通しは非常に良い。
- ・草本層はシカの不嗜好植物であるヒナスゲが優占し、種構成に偏りがある。
- ・ギャップ下ではミズナラ、アオハダ、アオダモ、ブナなど高木層構成種の実生が確認されたが、いずれも矮小な個体ばかりであった。
- ・表土流亡が1箇所確認された。

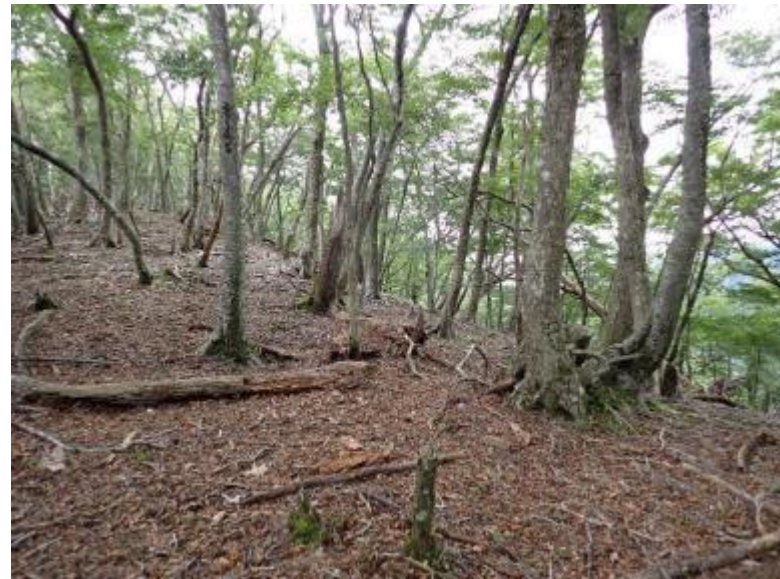
プロット11136

- ・高木層はミズナラ、コハウチワカエデ、シナノキ、ミズメ、クマシデなどが生育する他、コシアブラやコミネカエデ、樹種不明木の枯損が確認された。
- ・低木層を欠き、林内の見通しが非常に良い。
- ・草本層植被率は極めて低く、矮小化したスズタケの他、高木層構成種のミズナラやシナノキの実生などが確認されたが矮小な個体ばかりであった。

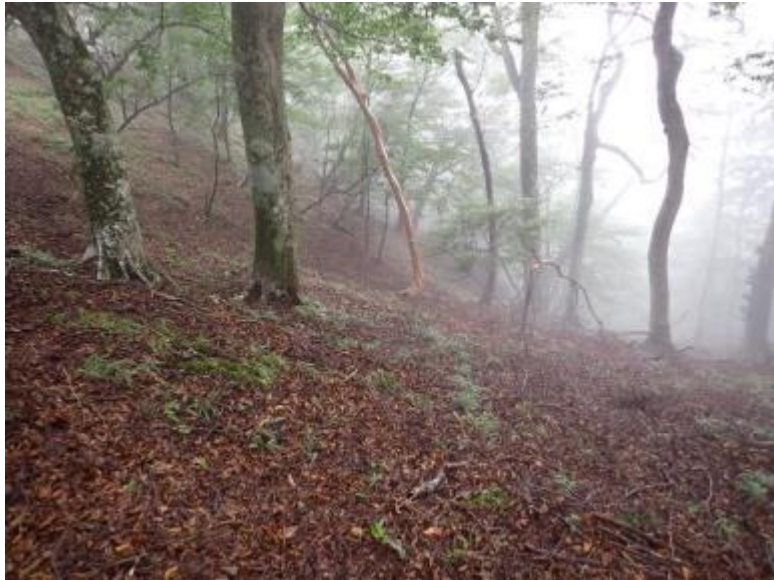
プロット11131

- ・高木層はブナを中心に、ミズナラ、コハウチワカエデ、シナノキなどが生育する他、コハウチワカエデの倒伏が確認された。
- ・低木層植被率は低く、優占種を欠き、林内の見通しは非常に良い。
- ・草本層は矮小化したスズタケが僅かに優占し、ブナやアオハダ、クマシデなど高木層構成種の実生が確認されたが、いずれも矮小な個体ばかりで植被率は低く貧弱である。

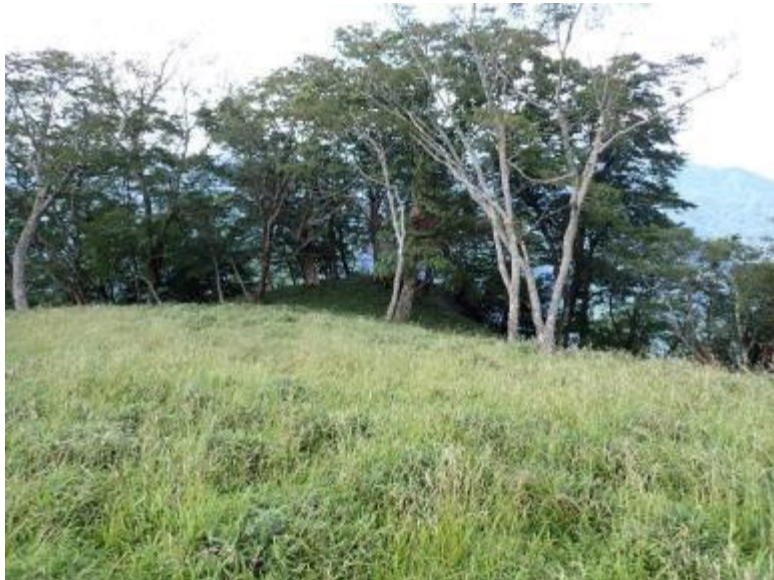
プロット11130

- ・高木層及び低木層の立木が極端に少なく、コハウチワカエデやクマシデなど複数本生育するのみである。
- ・過年度すでに枯損していた樹種不明木の倒伏が確認されたが、新たな枯損や倒伏木は確認されなかった。
- ・尾根上で風が強く、平成25年度からすでにプロット内の立木が根本より折れて倒伏し、立木数自体少ない。
- ・低木層を欠き、林内の見通しは非常によい。
- ・草本層は植被率100%近いミヤマクマザサが被覆しヤマカモジグサも優占する草原になっているが、シカの採食による矮小化が確認された。

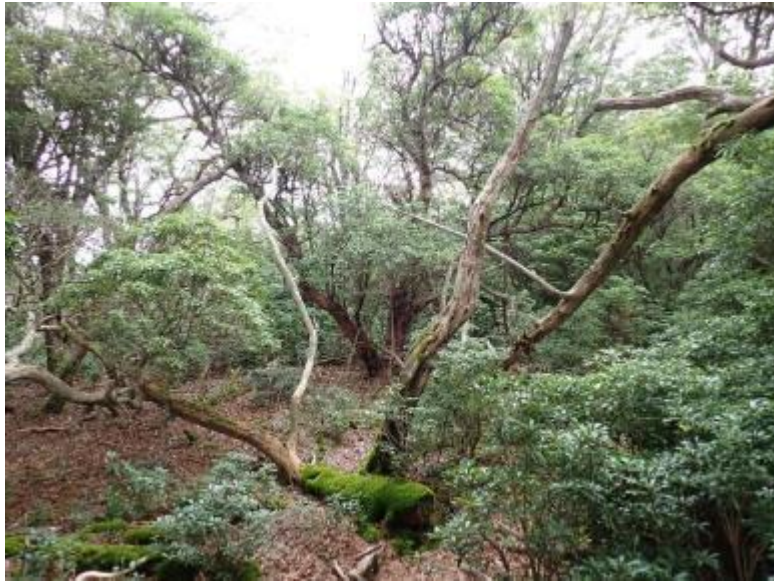
プロット11129

- ・ 高木層はミズナラ、コハウチワカエデ、ナナカマドなどが生育し、過年度すでに枯損していたコハウチワカエデとアオダモの枯損が確認されたが、新たな枯損及び倒伏は確認されなかった。
- ・ 高木は少なく、ギャップが生じ、明るい林内となっており、ヤシャブシが生育する。
- ・ ギャップ下の植被率は高く、低木層はシカの不嗜好植物であるアセビが密生し、林内の見通しは悪い。
- ・ 草本層もアセビが繁茂しているが他の出現種は殆どなく、矮小な個体ばかりであった。

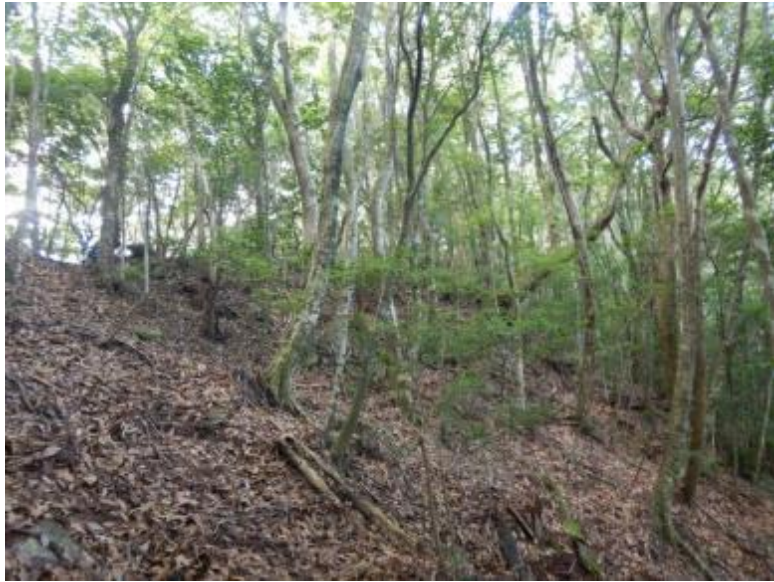
プロット11206

- ・高木層はアカマツ、アカガシ、ウラジロガシ、ブナ、ミズナラ、ミズメ、ヤブツバキ、イヌブナなどが生育する他、樹種不明木の枯損が新たに確認された。
- ・低木層はシカの不嗜好植物であるイヌガシとハイノキが優占し、ヤブツバキの小径木も生育するが、林内見通しは良い。
- ・また、イヌガシやアカシデなど胸高直径3cm程度から、13cm程度のホソバタブを中心に枯損が8本確認された。
- ・草本層では、アカガシ、ウラジロガシ、アカシデなど高木層構成種の実生が確認されたが、植被率は低く貧弱である。

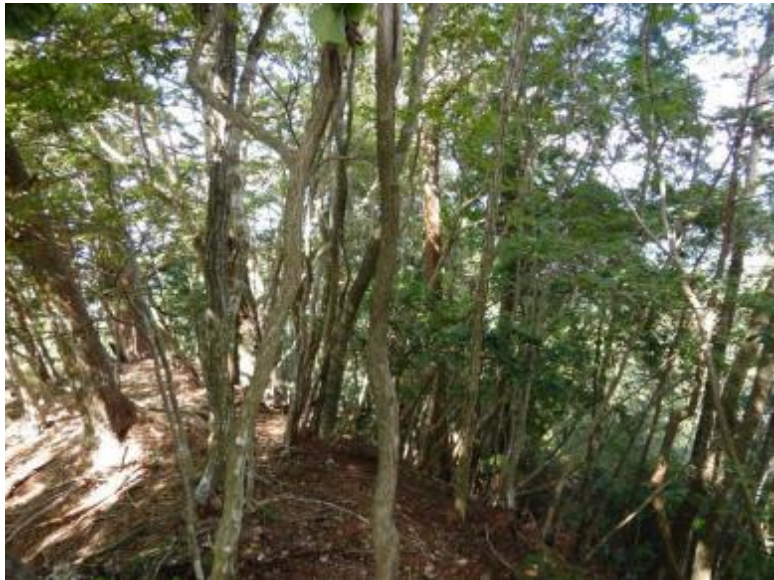
プロットNo.7

- ・高木層はアカマツ、ツガ、ヒノキ、ブナ、ミズナラ、コハウチワカエデなどが生育する他、ブナ1本及び樹種不明木2本の枯損が過年度に引き続き確認された。
- ・カシノナガキクイムシの可能性のある穿入孔がミズナラに確認された。
- ・低木層は、小径の低木(オンツツジ、ツクシアケボノツツジ、ツクシコバノミツバツツジ)が多く、シナノキの生育も見られ林内の見通しは悪い。
- ・草本層は尾根筋の日当たりのよい箇所にはシカの不嗜好植物であるシコクママコナが群生するが、それ以外は植被率が極めて低く、貧弱である。
- ・ヒノキ、ブナ、ミズナラ、アカガシなど高木層構成種の実生も確認された。

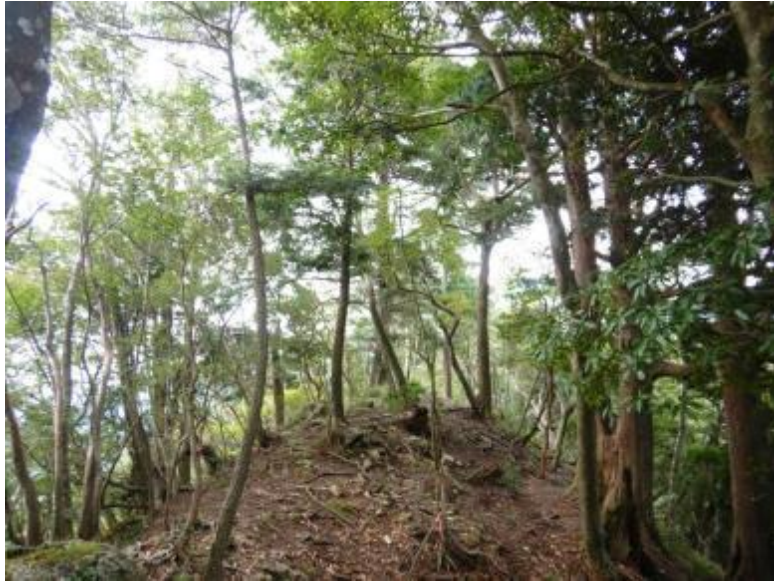
プロットNo.8

- ・高木層はヒノキ、ツガ、ヒメコマツ、ブナ、ミズナラ、コハウチワカエデなどが生育する他、樹種不明木1本に加えブナの枯損が新たに1本確認された。
- ・北向き斜面の低木層植被率は低いが、南向き斜面はオンツツジが優占する他ベニドウダンやコツクバネウツギなどが生育し、林内の見通しは悪い。
- ・草本層植被率は高く、尾根筋の日当たりのよい箇所を中心にシコクママコナが群生する他、岩場周辺ではモミやブナ、ミズナラなど高木層構成種の実生も確認された。

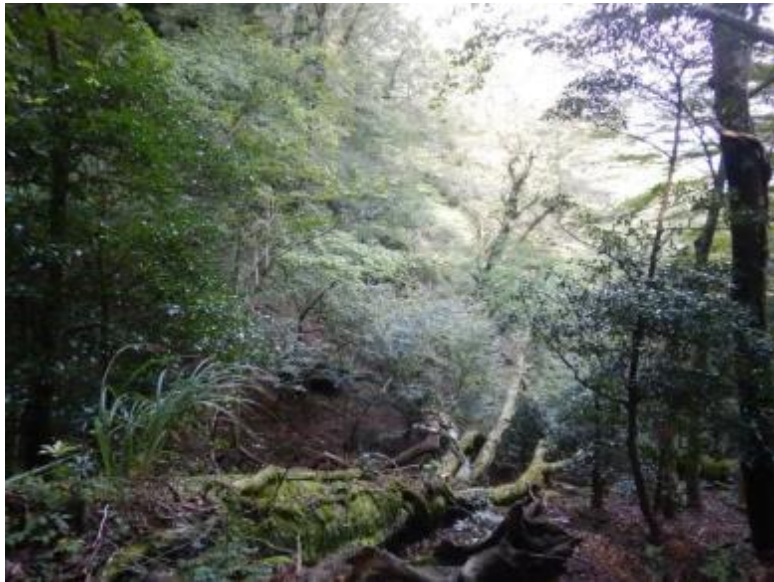
プロット11208

- ・プロット周辺ではツガが優占し、この他高木層はモミ、ブナ、ミズキ、イヌシデ、ヒメシャラなどが生育する。
- ・樹種不明木及びヒメシャラ計2本の枯損が新たに確認された他、モミの大径木の倒伏が新たに確認された。
- ・低木層植被率は非常に低く、シキミが僅かに優占する他にアブラチャンが生育する程度で、林内の見通しは非常に良い。
- ・草本層植被率は低く、ハイノキとスミレ属が僅かに優占する程度で、貧弱である。
- ・モミやツガ、ケヤキ、イヌシデなど高木層構成種の実生が確認され種数も多いが矮小な個体ばかりである。

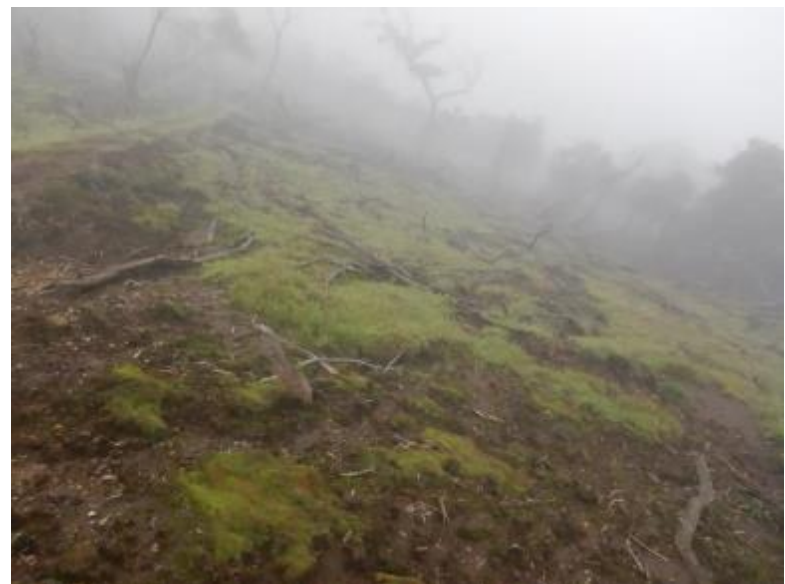
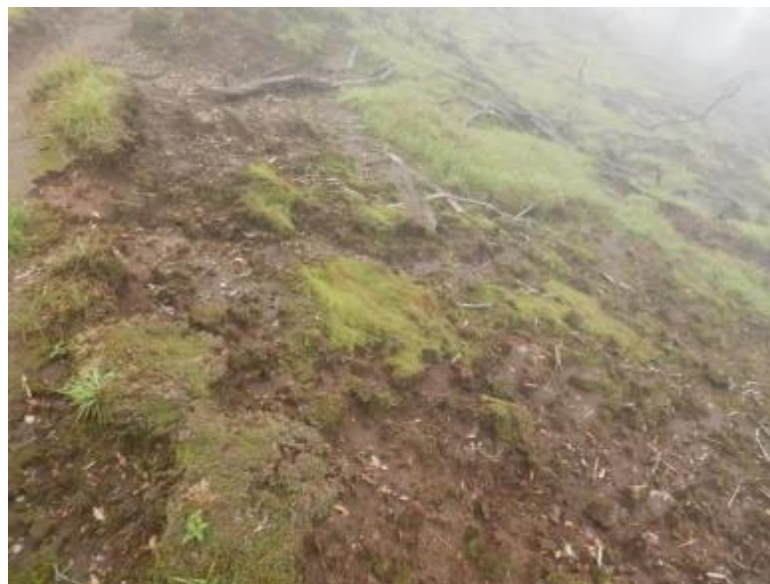
表土流亡の様子

←障子岳から天狗岩間の北に延びる尾根上の立木がほとんど枯死倒伏したため、表土流亡が発生している。緑の部分はイネ科や蘚苔類。

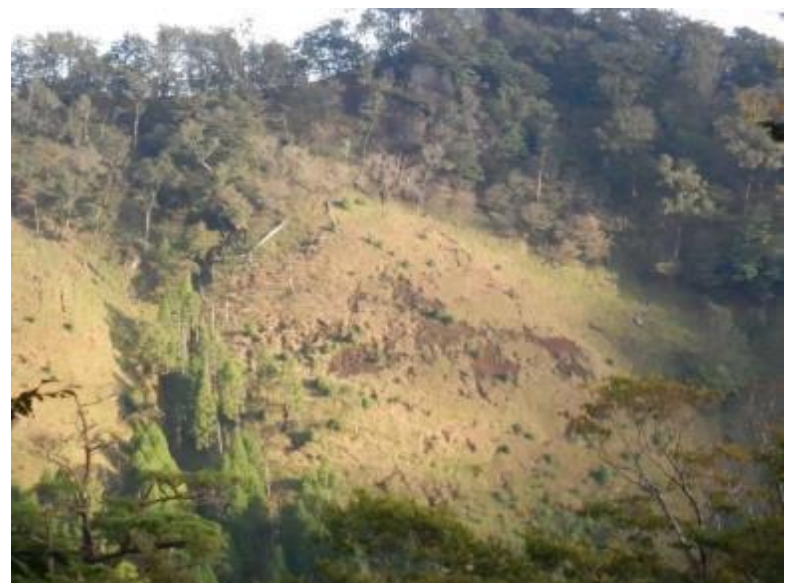
←プロットNo.6東の斜面崩壊の様子。緑はイネ科やスゲ属とアセビ。

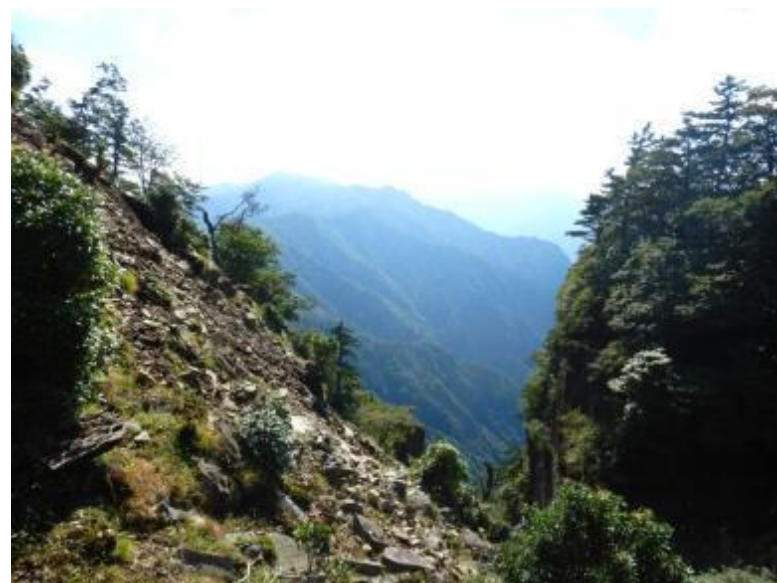
傾山山頂直下の斜面崩壊の様子。傾山山頂周辺は露岩が多いが、谷筋が崩壊している。

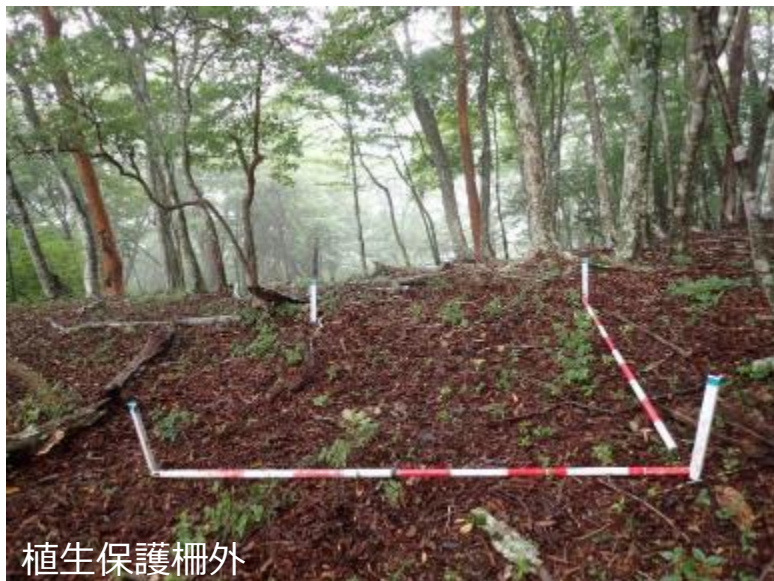
植生保護柵外

- ・植被率は1.5%以下。
- ・10種を確認。
- ・シカの嗜好植物であるヒメシャラが僅かに優占する他、ミズナラやタンナサワフタギ等が生育。
- ・いずれも矮小な個体ばかりで貧弱。

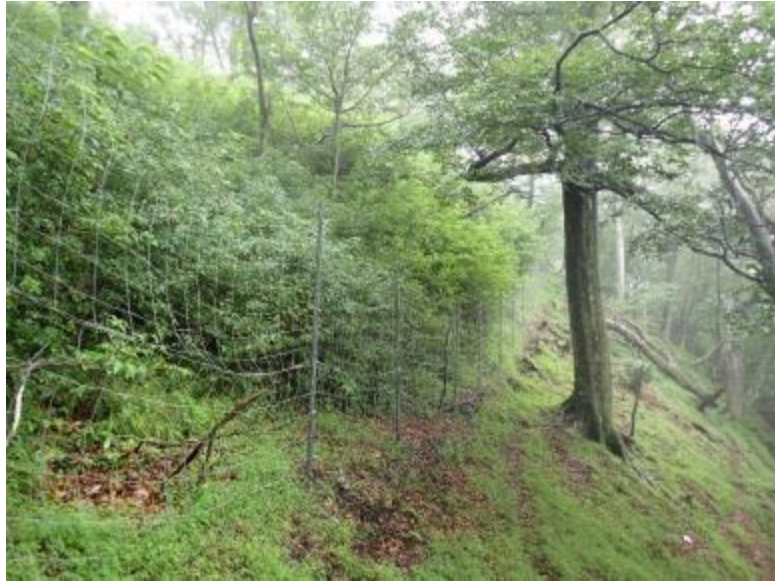
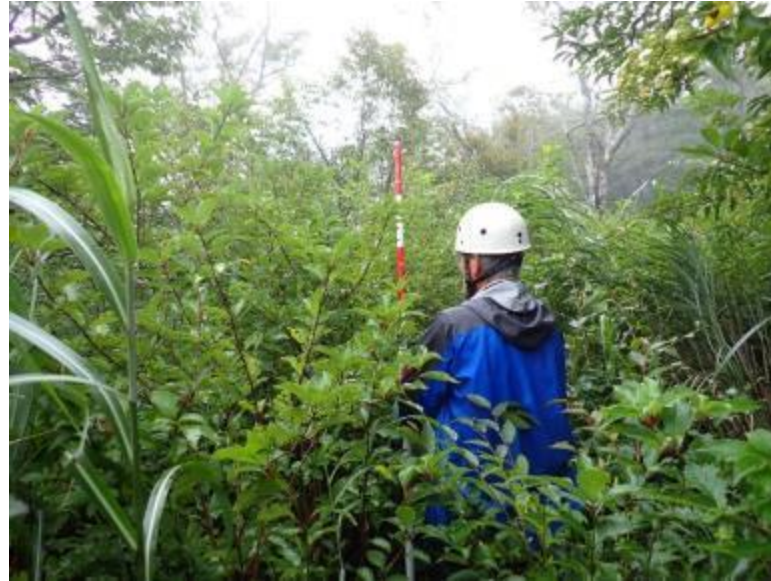
←本谷山への登山道周辺には植生保護柵が設置されている。

植生保護柵内は植生の回復が見られるが、保護柵外は裸地に近い状態である。
