令和5年度 保護林モニタリング調査結果(概要)

令和6年 2月 16日

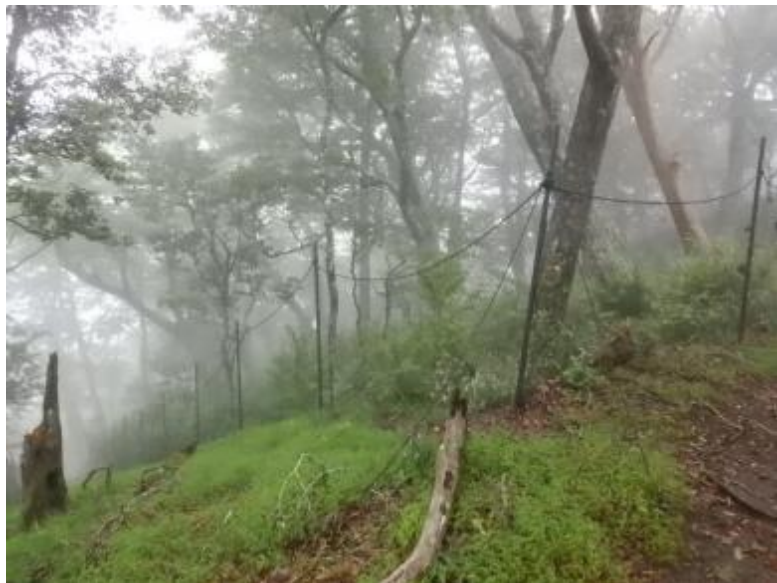
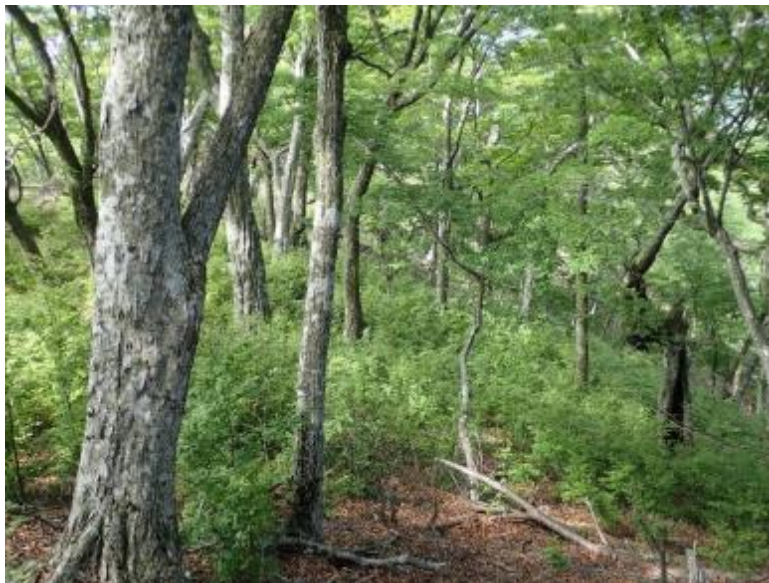
↑傾山周辺にも10箇所の植生保護柵が設置されており、柵内の植生が回復しているところも確認されるが（右側の柵）、一部ではシカの侵入により植生の回復が見られない箇所がある（左側の柵）。上記写真左のように大規模柵は内外の植生の違いがない。

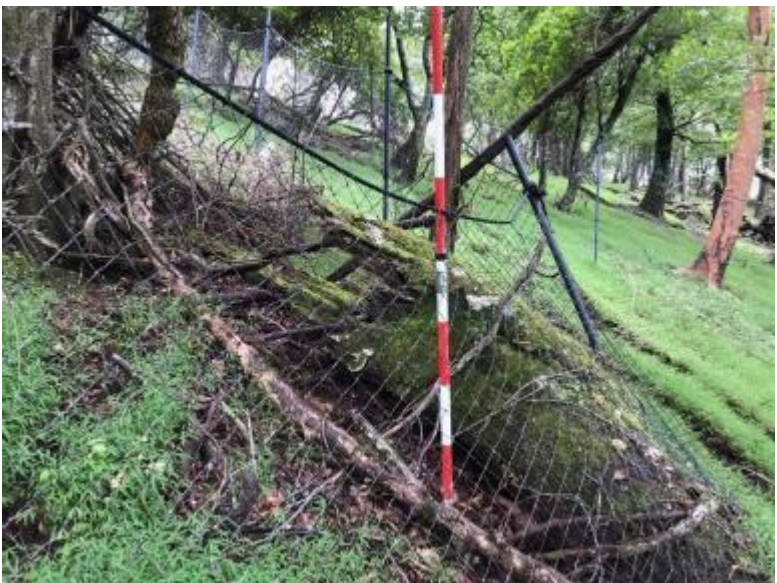
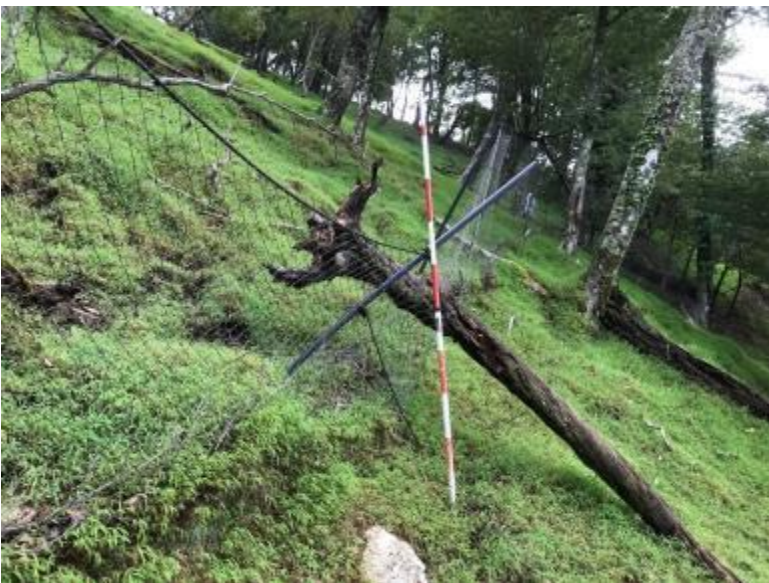
←倒木やかかり木により植生保護柵が破損している。

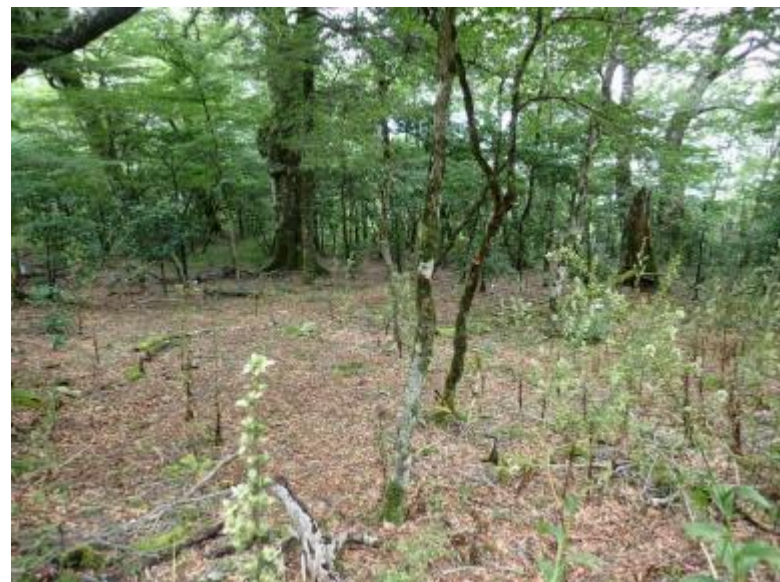
プロット42501 (※ゾーンディフェンスの植生保護柵内：平成17年度柵設置)

特徴：標高1,346mの山腹平衡斜面に位置するブナ群落

- ・高木層ブナ、コハウチワカエデ、アオハダ、モミなどが生育。過年度調査時からの枯損木(2本、樹種不明)があった。
- ・低木層は植被率が低く、シカの不嗜好植物であるシキミが生育するが林内の見通しは良い。
- ・草本層はシカの不嗜好植物であるバイケイソウが群落を形成している。ブナの実生や稚樹も確認されたが、植生保護柵内で新しいシカの痕跡(糞)が確認されており、シカによる食害は懸念される。
- ・スズタケの回復は見られなかった。

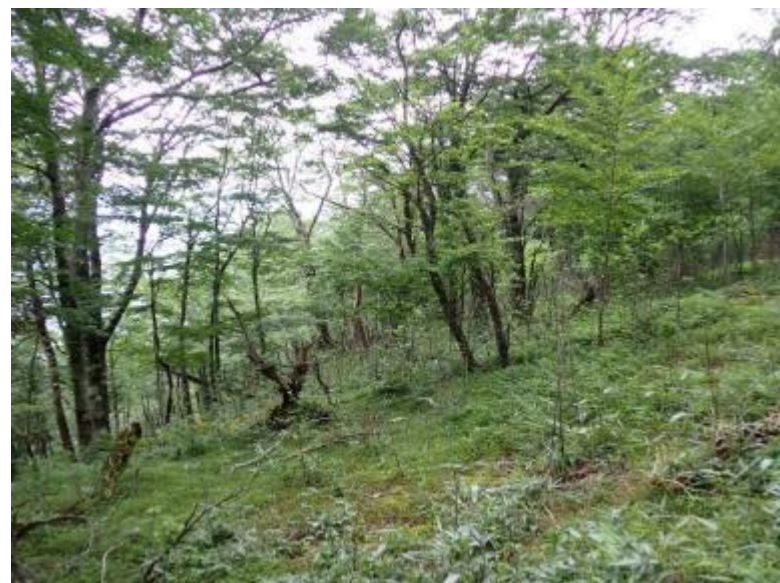
プロット42502 (※50m四方のディフェンスの植生保護柵内：平成19年度柵設置)

特徴：標高1,345mの山腹平衡斜面に位置するブナ群落

- ・高木層はブナ、コハウチワカエデ、クマシデ、コシアブラなどが生育。過年度調査時からの枯損木2本(カナクギノキ、樹種不明木)があった。
- ・低木層の植被率は低く、低木層にあるスズタケは枯死程となっており、林内の見通しは良い。
- ・草本層の植被率は約80%で、シカの不嗜好植物のアシボソやコバノイシカグマ等が被覆している中に、高さ40cm程度のスズタケや高さ10cm程度のブナの実生が確認された。
- ・草本層は植被率が高く、種多様性が見られるが、柵内でシカの糞も確認された。柵外では表土流亡も確認される。
- ・三池神社から白髪岳山頂に向け稜線東側に設置されている植生保護柵内では、1m以上のスズタケ、ナツツバキやタンナサワフタギの低木が見られる。
- ・柵外では低木が確認できず、下層植生も貧弱で芝地の様相を呈する。高木層も枯損が目立ち頂上に向かうにつれて貧弱になっていく。

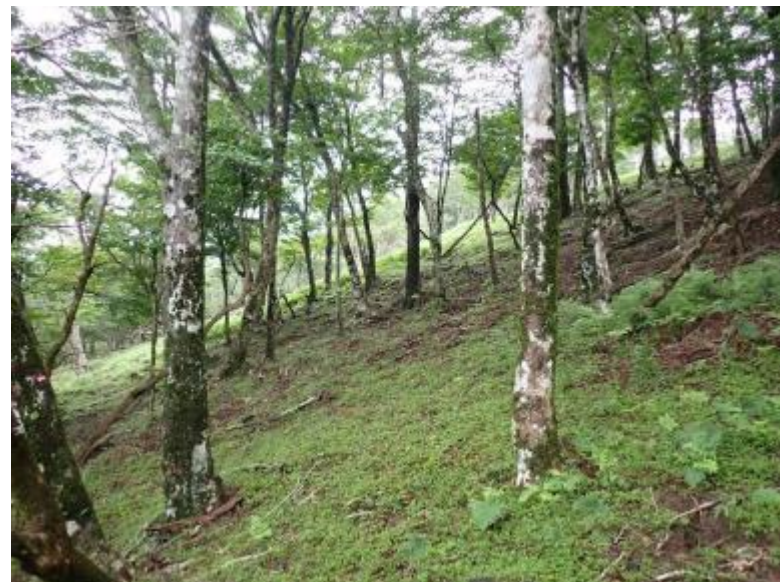
プロット42503

特徴：標高1,340mの山腹平衡斜面に位置するブナ群落

4 (平成22年度) → 4 (平成27年度) → 3 (平成30年度) → 4 (令和5年度)

- ・高木層はブナ、コハウチワカエデ、クマシデなどが生育。樹種不明木の枯損が1本確認された。
- ・低木層はツクシコバノミツバツツジ、ヤコツクバネウツギなどが生育しているが、植被率が低く林内の見通しは良い。
- ・草本層は、シカの不嗜好植物であるアシボソやコバノイシカグマが優占し、木本種が少ない。
- ・表土流亡が2箇所確認され、シカ糞や新たな剥皮も確認された。
- ・白髪岳山頂付近から本プロットまで立木はまばらに生育し、倒木や枯損木も見られる。

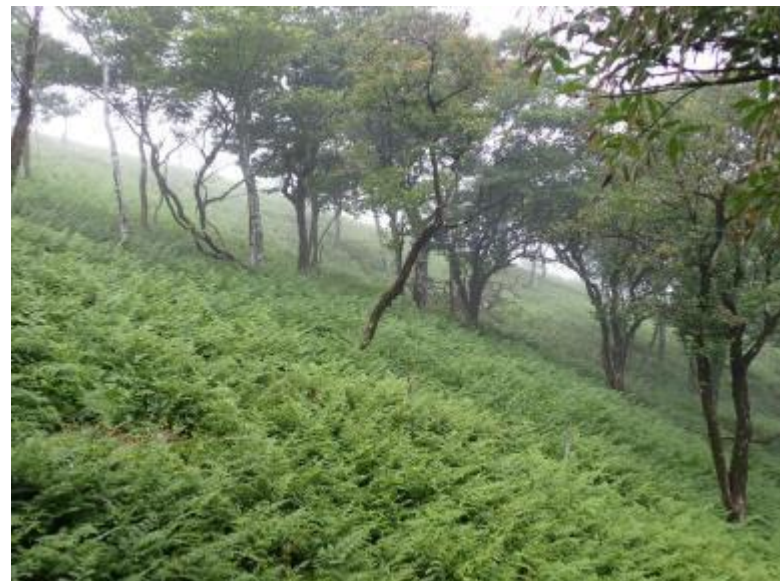
プロット42504

特徴：白髪岳から陀来水岳に延びる稜線の標高1,395mの山脚堆積面に位置するコハウチワカエデ群落

- ・高木層はコハウチワカエデ、クマシデ、アオハダなどが生育するが本数は極めて少ない。クマシデの倒伏が1本確認された。
- ・低木層の植被率は極めて低く、林内の見通しは良い。
- ・草本層はシカの不嗜好植物であるコバノイシカグマやイワヒメワラビが優占し、100%近い被度で林床を覆っていた。

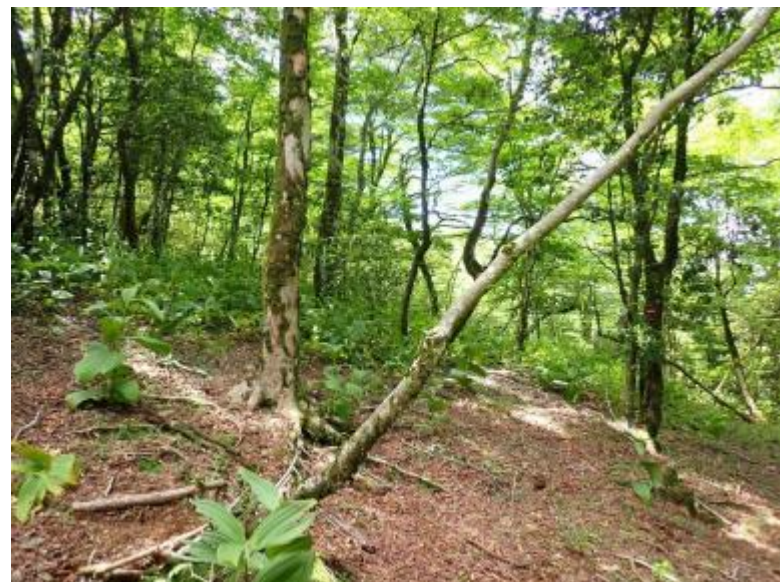
プロット42505

特徴：標高1,275mの山脚堆積面に位置するモミ群落

3(平成22年度) → 2(平成27年度) → 4(平成30年度) → 4(令和5年度)

- ・高木層モミ、ブナ、コハウチワカエデなどが生育。過年度調査時からの枯損木1本(樹種不明)があった。
- ・低木層は、シカの不嗜好植物であるシキミが優占する程度で、林内の見通しは良い。
- ・草本層は、シカの不嗜好植物であるバイケイソウが優占し群落を形成する箇所もあるが、種構成に偏りがある。また、スズタケの矮小化個体がわずかに確認された。
- ・倒木後のギャップ地には、バイケイソウが繁茂しているが、高木層構成種のモミやイヌシデの実生の他、矮小化したスズタケを確認することができる。

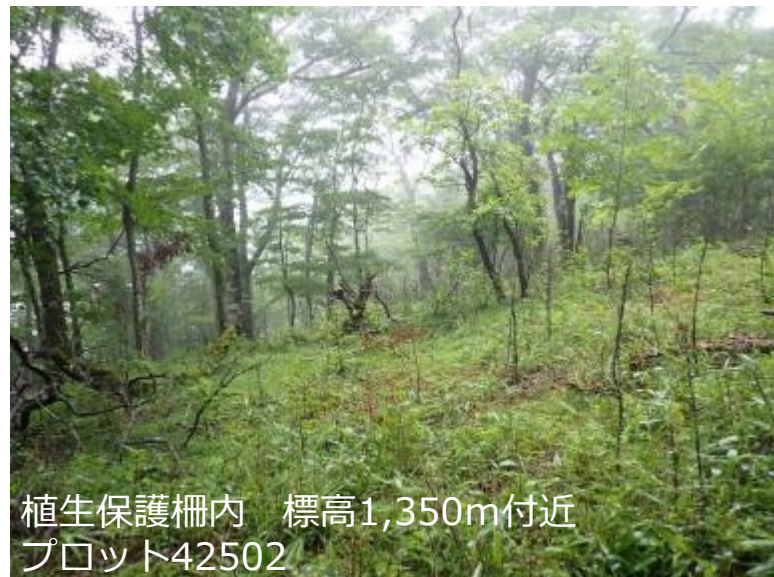
植生保護柵内 標高1,350m付近
プロット42502

← 標高1,350m
付近の小規模
な植生保護柵
の一部では、
柵内において
スズタケやブ
ナの実生が確
認される等、
植生の回復が
見られる。

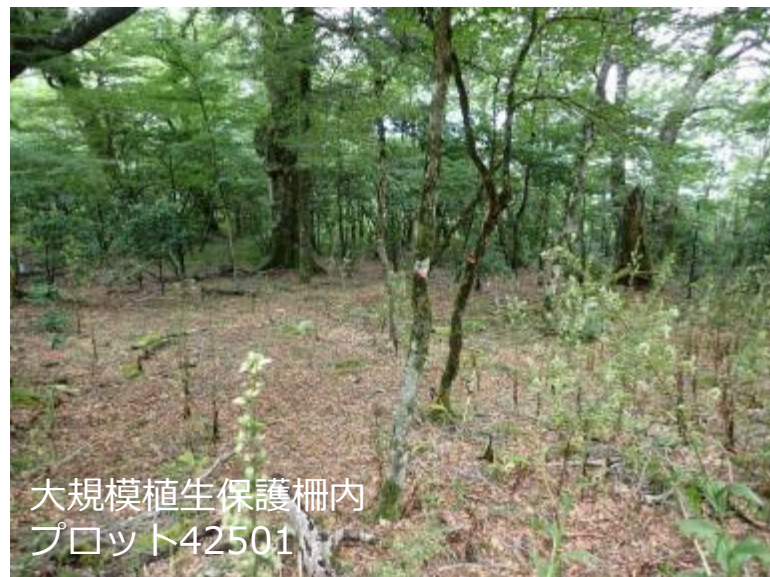
大規模植生保護柵内
プロット42501

← 大規模な植
生保護柵内
では、シカ
の糞等の痕
跡が見られ、
植生の回復
も見られな
い。

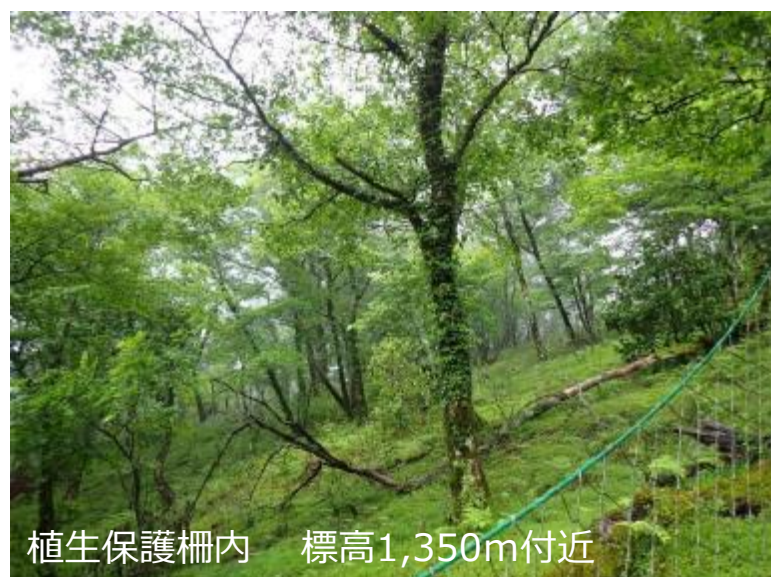
植生保護柵内 標高1,350m付近

← アシボソやコバノイシカ
グマが被覆するが、ブナ
の実生やスズタケは見ら
れず、植生の回復が見ら
れない。

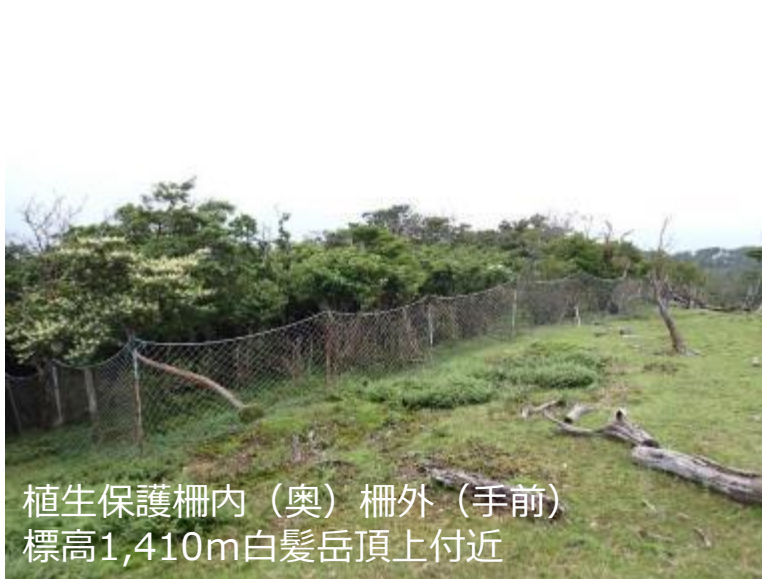
植生保護柵内（奥）柵外（手前）
標高1,410m白髪岳頂上付近

←標高1,360m～
1,400m付近の植
生保護柵に大きな
破損はないが、
1,400m付近の植
生保護柵で倒木に
よるネットのたわ
みが確認された。

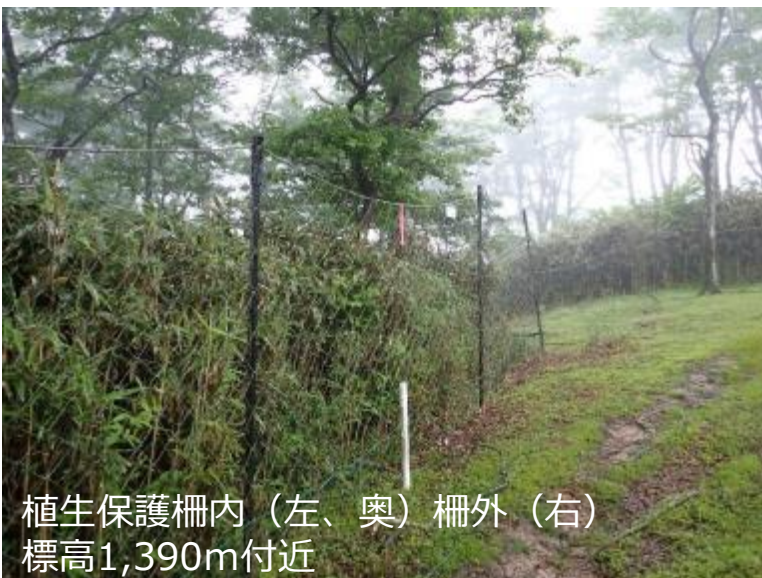
植生保護柵内（左、奥）柵外（右）
標高1,390m付近

←植生保護柵内の植
生に回復が見られ、
スズタケが2m以
上の高さで生育し
ていた。

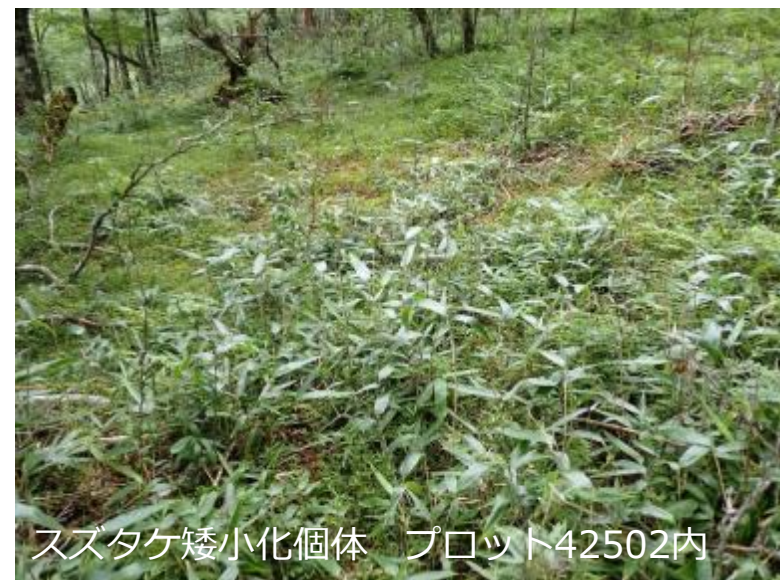
スズタケ矮小化個体 プロット42502内

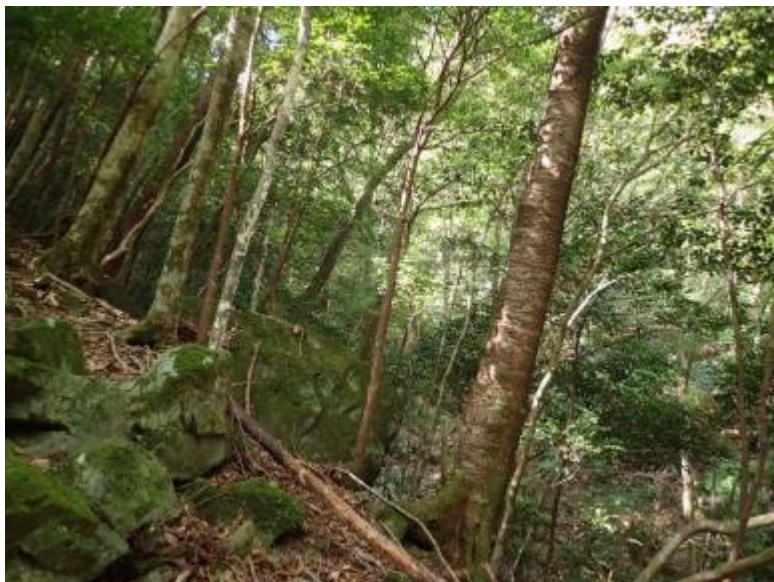
プロット43801

特徴：標高771mの山腹平衡斜面(急傾斜)に位置するウラジロガシ群落
シカ被害程度：3 (平成22年度) → 3 (平成30年度) → 3 (令和5年度)

- ・高木層では、アカガシ、ケヤキ、カヤなどの枯損が確認された。
- ・低木層はシカの不嗜好植物であるハイノキ、シキミ、イヌガシなどが生育するが、林内の見通しはよい。
- ・草本層は僅かにシキミが優占する程度で常緑広葉樹林下でもあるため、植被率が極めて低く貧弱である。
- ・林床は露岩が点在し礫も多く、また地質・地形の関係から表土が薄く立木本数は少ないが、落葉の被覆もあり裸地は少ない。

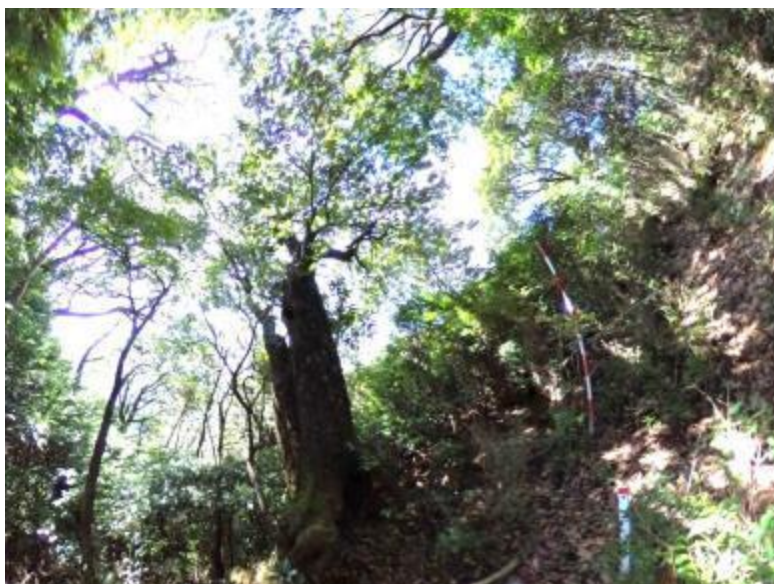
プロット43802

特徴：標高1,163mの山腹平衡斜面 (急傾斜、斜面上部) に位置するアカガシ群落

- ・高木層はアカガシ (最大D=75cm、一般D=30~40cm級、ブナのほか、ツガ、モミ、ヒメコマツ(D=77cm)などが樹高は低いものの生育。アカガシと樹種不明木の枯損が確認された。
- ・低木層はコガクウツギが優占するほか、ヒメシャラなどが生育。また、シカの不嗜好植物であるハイノキやシキミが繁茂し、林内の見通しは悪い。なお、前回調査時には優占度4であったシキミが今回は優占度1になってる。これはシキミが成長し、低木層 (0.8~2 m) の範囲より高くなったためである。
- ・草本層もコガクウツギが優占するものの植被率が極めて低く、貧弱である。

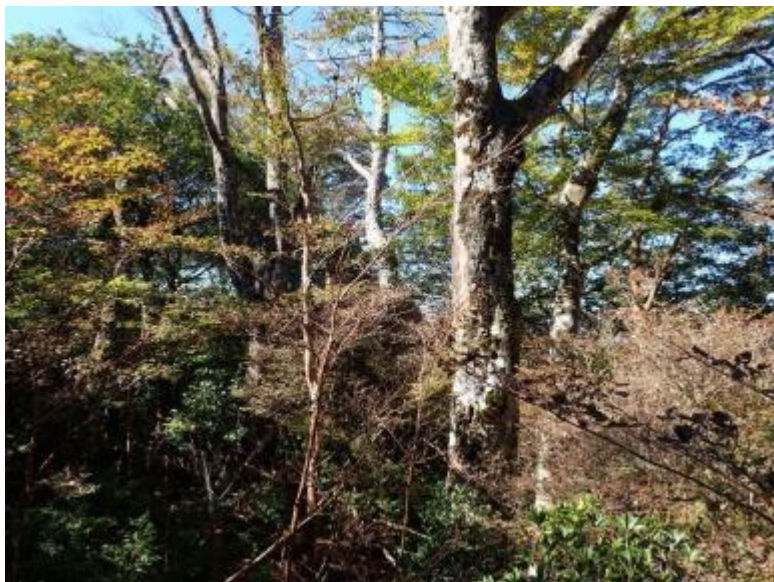
プロット43803

特徴：標高1,129mの山腹凸斜面に位置するブナ群落

シカ被害程度：3（平成22年度）→4（平成30年度）→4（令和5年度）

- ・高木層はアカガシ、ブナ、ヒメシャラ、コハウチワカエデなどが生育。大径木のブナ2本その他、アオハダ2本の枯損が確認され、これらは林分内の状況からシカの植生被害によるものと判断された。
- ・プロット中心部のギャップ下にはヒメシャラ、ウラジロミツバツツジ、シキミ、ハイノキなどの小径木が林立していた。
- ・低木層は、シカの不嗜好植物であるシキミ、ハイノキが林立及び繁茂し、林内の見通しは悪い。
- ・草本層は、シカの不嗜好植物であるマツカゼソウやハイノキが優占し、植被率は高いものの種構成に偏りがある。

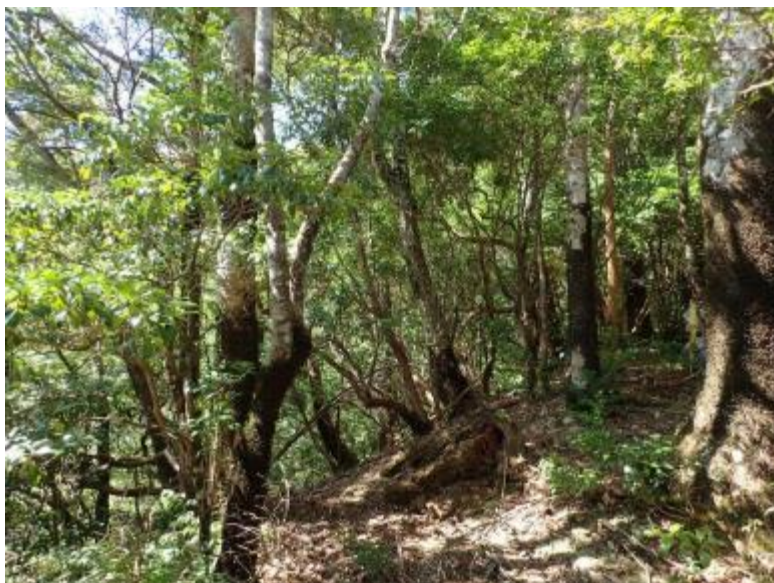
プロット43804

特徴：標高1,147mの山腹凸斜面に位置するアカガシ群落

- ・高木層はアカガシ、モミ、ツガ、アオハダなどが生育。大径木のモミの枯損が2本確認された。
- ・プロット中心にギャップが生じているが、生育しているのはハイノキのみであった。
- ・低木層は、シカの不嗜好植物であるハイノキ、シキミ、アセビが繁茂し、林内の見通しは悪い。
- ・草本層もハイノキが優占しているが、植被率が低く貧弱である。

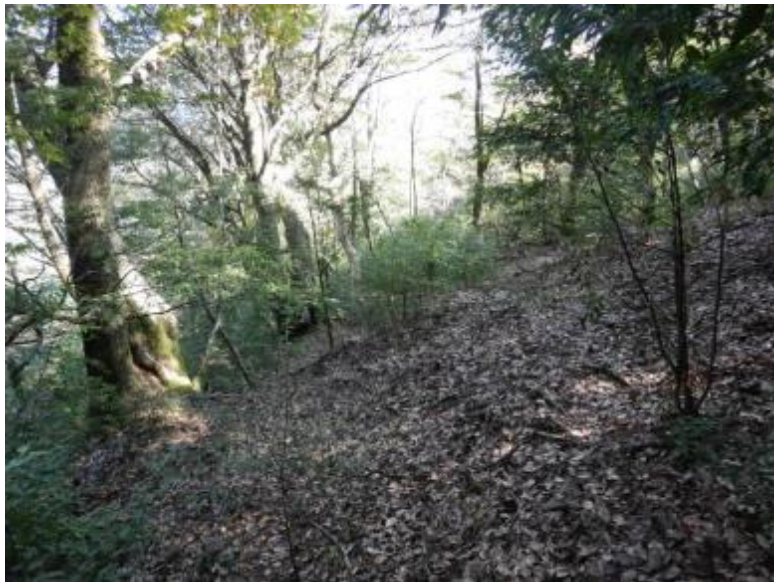
プロット43805

特徴：標高1,137mの山腹平衡斜面に位置するアカガシ群落

シカ被害程度：3（平成22年度）→3（平成30年度）→3（令和5年度）

- ・高木層はアカガシ、モミ、ツガ、ブナ、イタヤカエデなどが生育。樹種不明木の枯損が確認された。
- ・低木層はシカの不嗜好植物であるハイノキ、シキミ、コガクウツギが繁茂し、林内の見通しは悪い。
- ・草本層は植被率が低く、貧弱である（過年度に引き続き、林冠ギャップ下には低木は確認できず、林床にも草本類の生育は確認されなかった）。

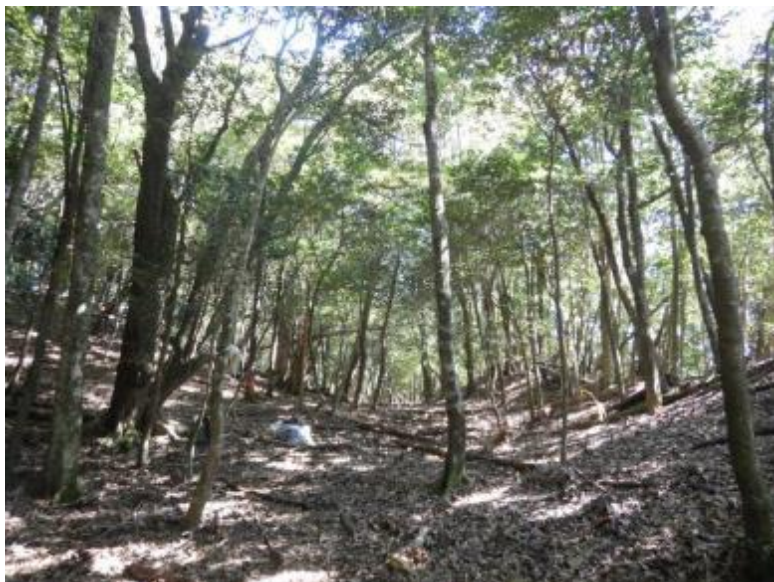
プロット43807

特徴：標高1,086mの平坦尾根に位置するアカガシ群落

シカ被害程度：3（平成22年度）→4（平成30年度）→4（令和5年度）

- ・高木層はアカガシ、ヤブツバキ、モミ、ブナ、ミズメなどが生育。エゴノキやカナクギノキ、樹種不明木などの枯損が確認され、これらは林分内の状況からシカの植生被害によるものと判断された。
- ・低木層はシカの不嗜好植物であるシキミやヒサカキが優占するものの、林内の見通しはよい。
- ・草本層は植被率が低く、貧弱である。
- ・プロット内は過年度が一部湿地状になっていたが、今年度は乾燥し湿地は消失していた。

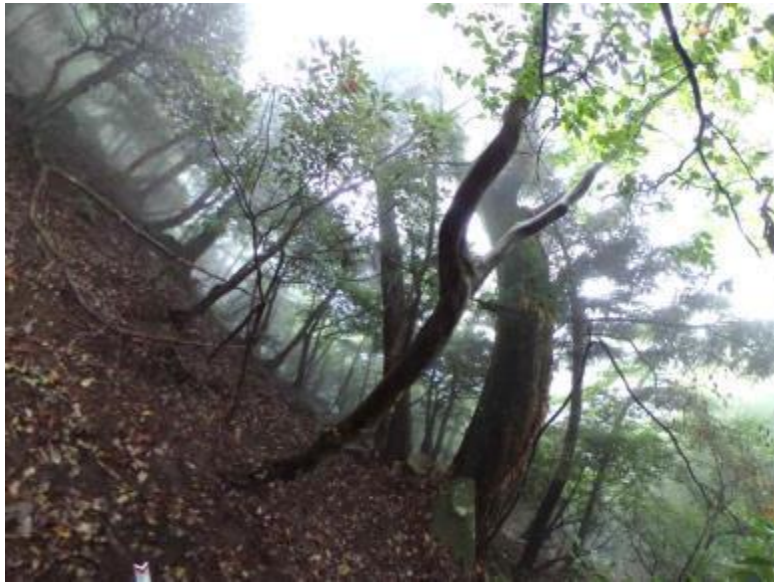
プロット30101

特徴：標高920mの山腹平衡斜面に位置するモミ群落

シカ被害程度：2（平成22年度）→3（平成30年度）→3（令和5年度）

- ・高木層はモミ、カヤ、スギ、ケヤキ、ヤマザクラ、ミズキ、イタヤカエデなどが生育。枯損及び倒伏は確認されなかった。
- ・低木層はシカの不嗜好性植物であるハイノキ、シキミやアブラチャンなどの小径木が生育しているが、林内の見通しは非常に良い。
- ・草本層植被率は低く、カナクギノキやタチツボスミレが僅かに優占する程度で、貧弱である。
- ・空中湿度が高くコケむした露岩や巨石が点在し、プロット内は全体的に礫質で崩土しやすい不安定な土壌となっている。

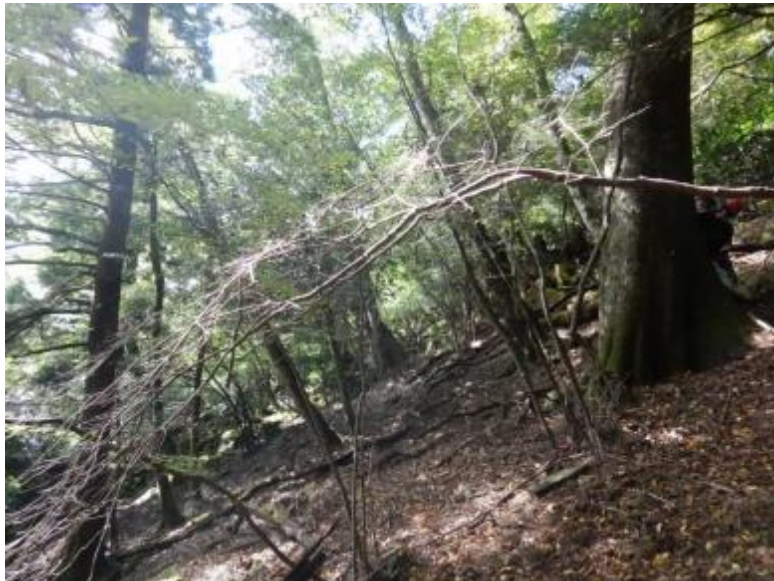
プロット30102

特徴：標高900mの山腹平衡斜面に位置するモミ群落

- ・高木層はモミ、カヤ、スギ、ケヤキ、クリ、ミズキなどが生育。樹種不明木の枯損が3本確認され、このうち2本は過年度すでに枯損となっていた。
- ・低木層はシカの不嗜好性植物であるアブラチャンが優占し、このほかハイノキが見られるが、林内の見通しは非常に良い。
- ・草本層植被率は低く、ハイノキが僅かに優占する程度で、貧弱である。
- ・露岩が点在しているが、露岩はコケむしている。

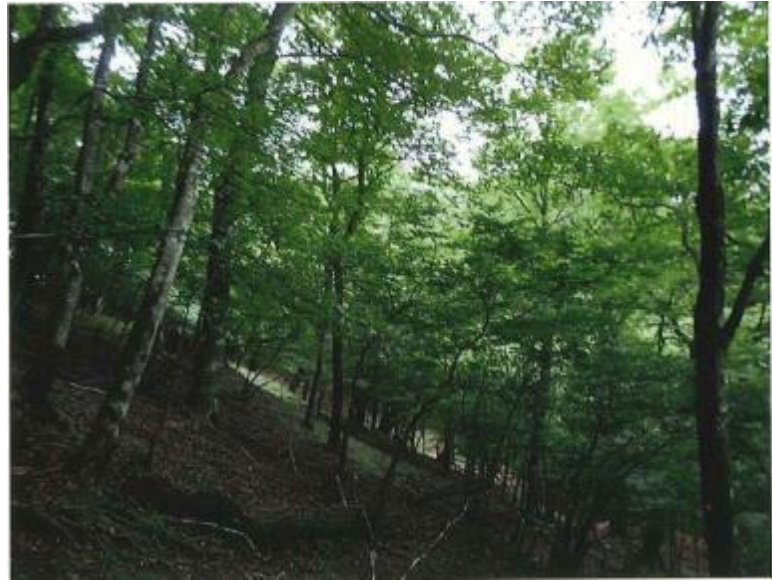
プロットNo.31201(9401509) ※森林生態系多様性基礎調査結果を基に
記載

特徴：標高1,100mの山腹平衡斜面に位置するブナ群落

3(平成22年度) → 3(平成30年度) → 推定4(令和5年度)

- ・ 高木層はブナ、イヌシデ、ミズメなどが生育。樹種不明木の枯損が6本確認された。
- ・ 低木層植被率は高くアブラチャンとリョウブが優占するが、ディアラインが明瞭で林内の見通しは非常に良い。
- ・ 草本層はイネ科やカヤツリグサ科が優占し植被率が高い箇所もあるが、矮小な個体ばかりで貧弱である。
- ・ なお、土壌侵食痕として土柱が見られ、シカによる植生被害が継続していることを伺うことができる。

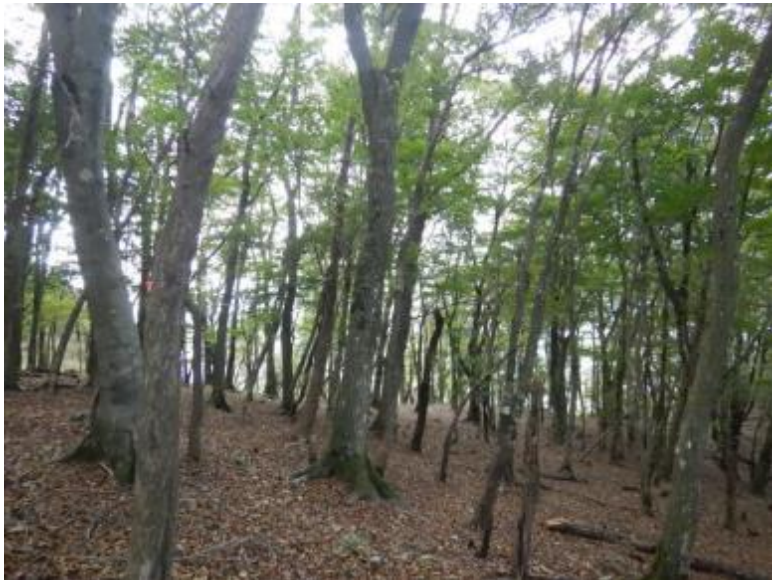
プロットNo.31202

特徴：標高1,090mの平坦尾根に位置するブナ群落

- ・ 高木層はブナ、ミズナラ、イヌシデなどが生育。樹種不明木の枯損1本が確認された。
- ・ 低木層は、優占種を欠き、タンナサワフタギが僅かに優占し、その他リョウブなどが生育する程度で、小径の樹種不明木の枯損が目立つ。植被率は低く、林内の見通しは非常に良い。
- ・ 草本層植被率が極めて低く、貧弱で、タンナサワフタギが僅かに優占する程度であるが、ブナやコハウチワカエデの実生を確認することができる。また、矮小化したスズタケの点在が確認できる。

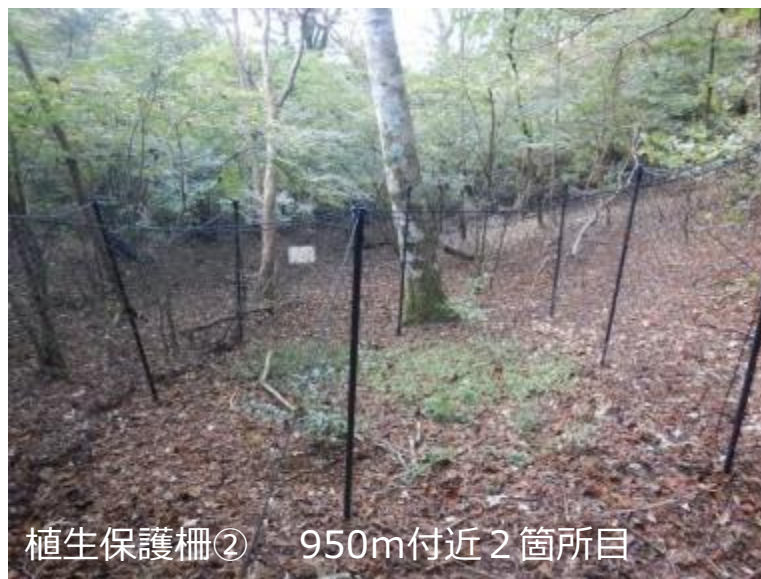
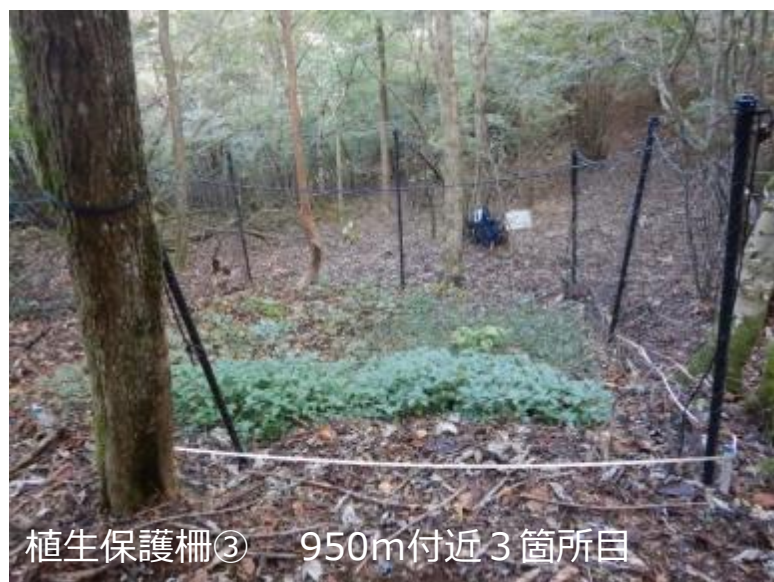
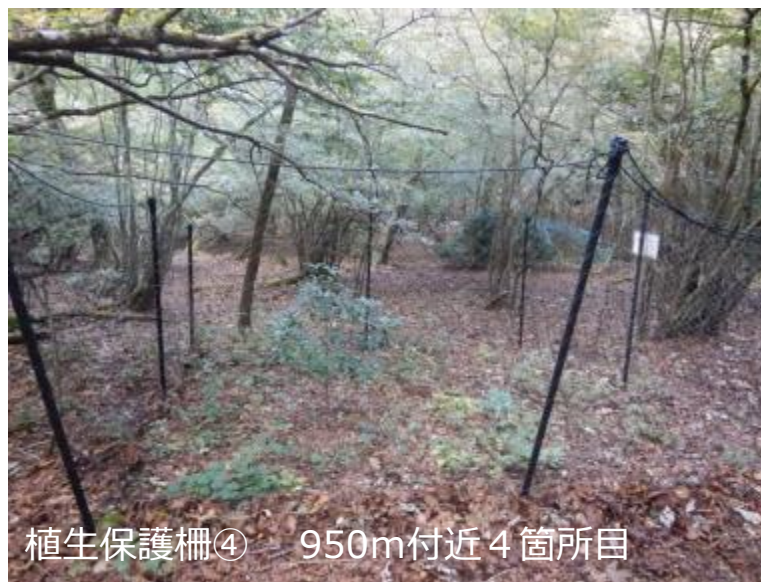
標高950m付近の植生保護柵に破損はなく、いずれも保護柵内の植生に回復が見られる。

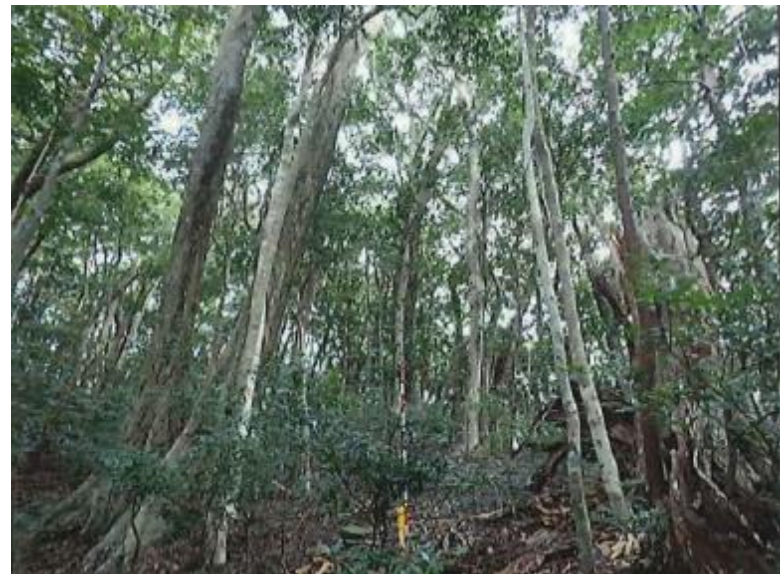
プロット30601(9421504) ※森林生態系多様性基礎調査結果を基に記載

特徴：標高160mの山腹平衡斜面に位置するスダジイ-イスノキ群落

→ 3(平成30年度) → 推定3(令和5年度)

- ・ 高木層はスダジイ、イスノキ、ウラジログシ、クスノキ、ヤブツバキ、オガタマノキなどが生育する他、大径木のスダジイや樹種不明木の枯損が確認された。
- ・ 低木層はイヌガシが優占し、イスノキなども生育し、林内の見通しは悪い。
- ・ 草本層植被率は高く、多くの種がみられるが、イヌガシの被度が高く種構成に偏りが見られる。

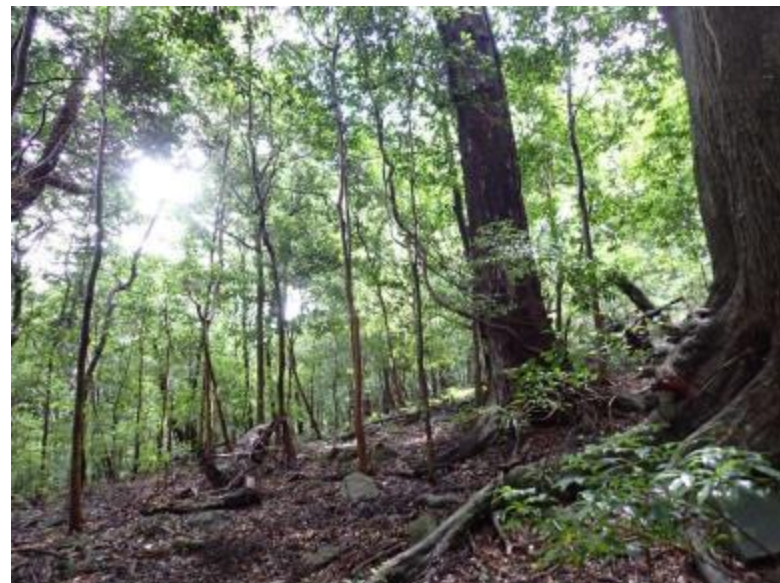
プロット30602

特徴：標高219mの山脚堆積面に位置するスダジイ-イスノキ群落

- ・ 高木層はスダジイ、イスノキ、タブノキ、サカキ、モチノキなどが生育し、枯損及び倒伏は確認されなかった。
- ・ 低木層はスダジイ、イスノキ、タブノキなどが生育するが、イヌガシが優占する区域も見られ、林内の見通しはよい。
- ・ 草本層は、ホソバカナワラビが一部繁茂しているが、全体的に植被率が低く、種構成に偏りがある。

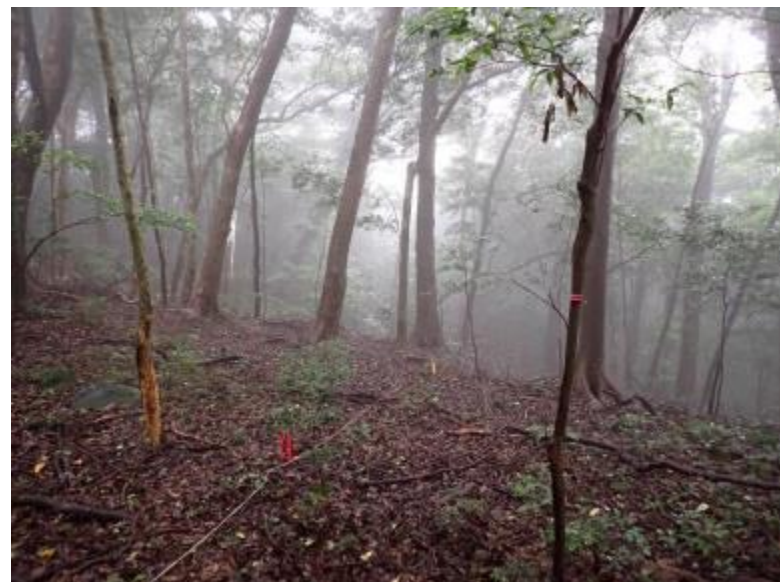
プロット30603

特徴：標高292mの山脚堆積面に位置するイスノキ群落

1 (平成20年度) → 2 (平成25年度) → 3 (平成30年度) → 3 (令和5年度)

- ・高木層はイスノキ、ウラジログシ、カゴノキなどが生育し、枯損及び倒伏は確認されなかった。
- ・低木層は高木層の発達に伴い植被率が低くなっており、林内の見通しはよく、イヌガシが優占する。
- ・草本層は、イヌガシ、シロダモ、スダジイも見られ、シカの不嗜好植物であるアリドオシがプロット内北側のギャップ下に繁茂し植被率が高いが、南側は転石が多く、植被率も低く貧弱である。

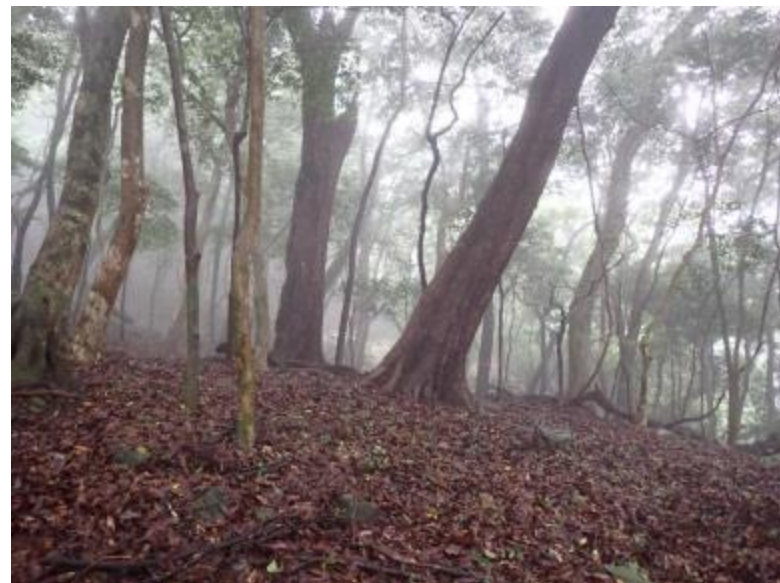
プロット30604

特徴：標高341mの山腹平衡斜面に位置するアカガシ群落

- ・高木層はアカガシ、スダジイ、イヌシデ、ホソバタブ、シロダモなどが生育する他、樹種不明木の枯損が確認された。
- ・低木層はヤブツバキやシロダモなどが生育するが、植被率が極めて低く、林内の見通しはよい。
- ・草本層はシカの不嗜好植物のシロダモ、イヌガシ等が僅かに生育する程度で植被率が極めて低く、貧弱である。

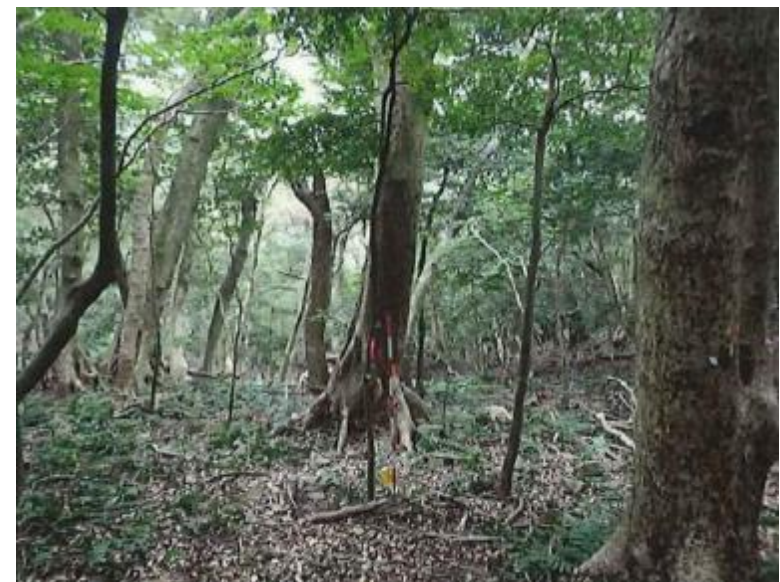
プロット44201(9421505) ※森林生態系多様性基礎調査結果を基に記載

特徴：標高114mの山腹凸斜面に位置するスダジイ群落

1 (平成25年度) → 4 (平成30年度) → 推定 4 (令和5年度)

- ・ 高木層はスダジイ、タブノキ、イスノキ、ウラジロガシなどが生育する他、樹種不明本の枯損が確認された。
- ・ 低木層はヤブツバキやイスノキなどが生育するが、植被率が低く林内の見通しはよい。
- ・ 草本層の植被率は高く、カナワラビ属やアリドオシ等が繁茂する。
- ・ 近年、委託捕獲によるシカ捕獲が行われた地域で、新たなシカ被害は確認されていないが、植生の回復までには至っていない。

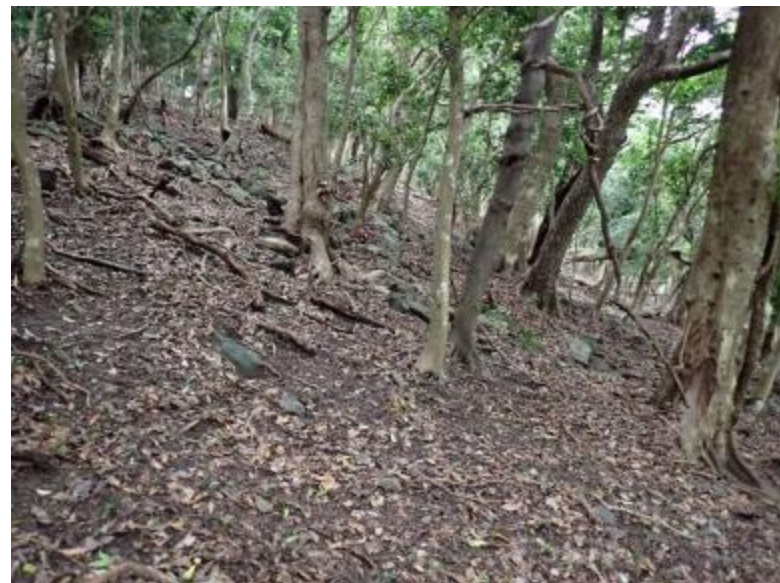
プロット44202

特徴：標高109mの山腹平衡斜面に位置するナタオレノキ群落

- ・ 高木層はナタオレノキのほか、ウラジロガシ、タブノキなどが生育する他、ホソバタブの枯損が確認された。
- ・ 低木層及び草本層は優占種を欠き、植被率が極めて低く、貧弱で林内見通しが良い。
- ・ 地形や地質の関係から、林床には転石が多く、リター層が無く裸地率の高い所も見られる。

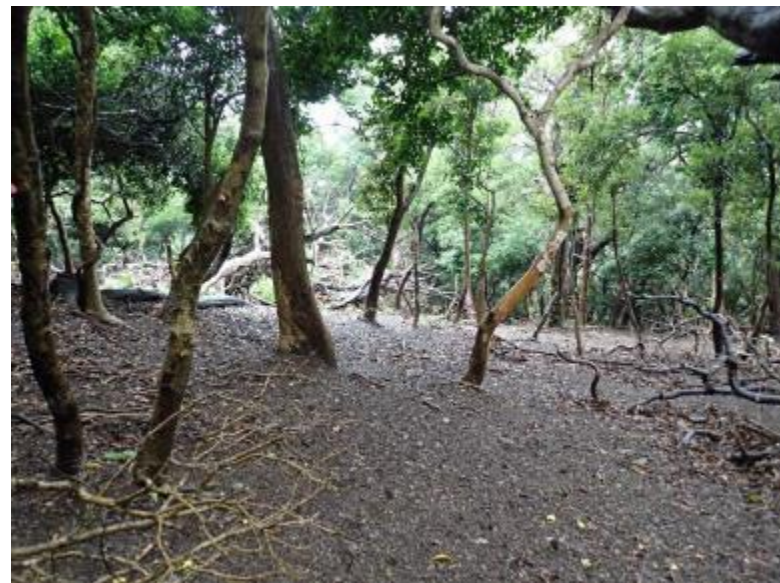
プロット44203

特徴：標高78mの山腹凸斜面に位置するナタオレノキ群落

シカ被害程度：2(平成25年度) → 3(平成30年度) → 4(令和5年度)

- ・高木層はナタオレノキのほか、スタジイ、クスノキ、ウラジロガシなどが生育。
- ・ナタオレノキや大径木のケヤキ等、3本以上の枯損や風害によると思われる倒伏が確認された。
- ・低木層及び草本層は貧弱で林内見通しはよく、植被率が極めて低く、表土流亡が確認された。
- ・土壌は礫質でリター層の堆積が薄い。
- ・当プロットの南に植生保護柵が設置されている。

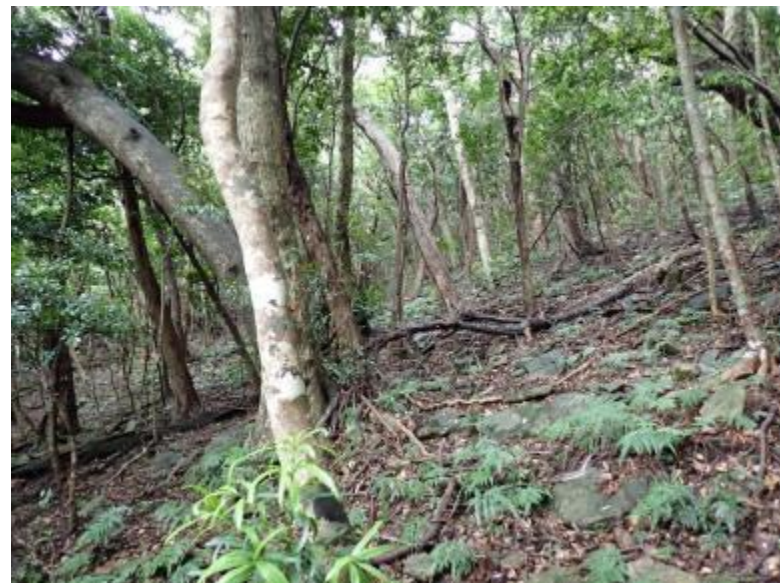
プロット44204

特徴：標高165mの山腹平衡斜面に位置するスタジイ-イスノキ群落

- ・高木層はスタジイ、イスノキ、ウラジロガシなどが生育する他、大径木のスタジイの枯損が確認された。
- ・イスノキやスタジイの大径木が点在し、全体的には立木の径が細いほか、随所にギャップが生じており、明るい林内となっている。
- ・低木層はヤブツバキやイスノキなどが生育するが、林内見通しはよい。イヌビワの生育も見られる。
- ・草本層はホソバカナワラビが繁茂しているが、他は矮小な個体ばかりで種構成に偏りがある。
- ・林床は露岩が多い。

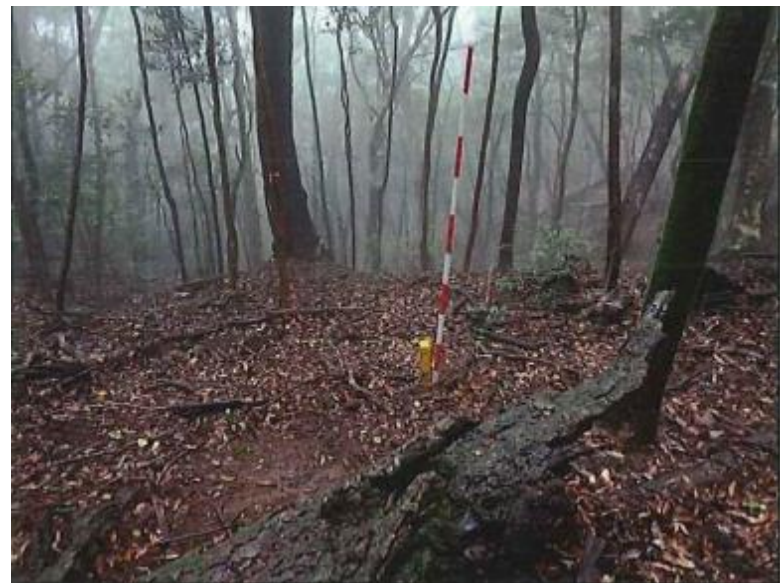
プロット44101(9421506) ※森林生態系多様性基礎調査結果を基に記載

特徴：標高410mのやせ尾根に位置するアカガシ群落

2 (平成25年度) → 4 (平成30年度) → 推定 4 (令和5年度)

- ・ 高木層はアカガシ、スダジイ、タブノキ、ケヤキ、カクレミノなどが生育。
- ・ スダジイや樹種不明木の枯損が確認された。
- ・ 低木層はシロダモが優占しているほか、ヤブツバキが見られる程度で種数は少なく、林内の見通しは良い。
- ・ 草本層の植被率は低く、低木層と同じくシロダモが優占する程度で、貧弱であった。

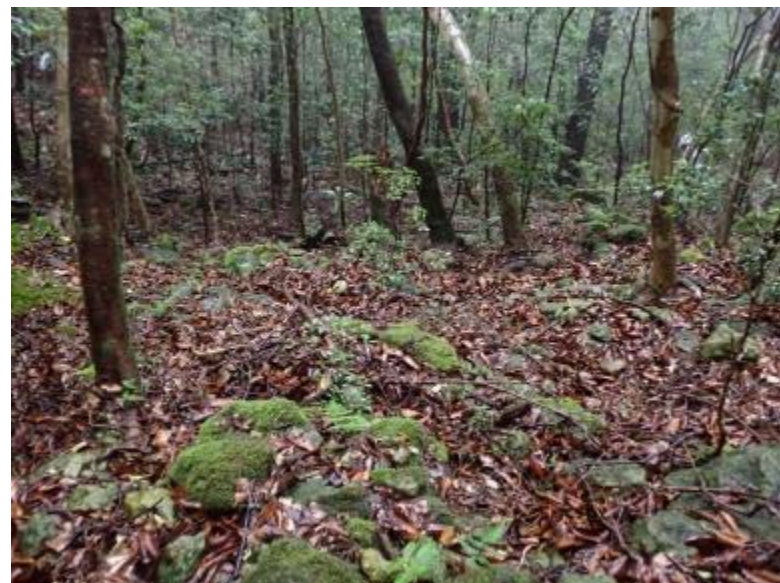
プロット44102

特徴：標高401mの山腹平衡斜面に位置するアカガシ群落

- ・ 高木層は特にアカガシが優占して生育し、アカガシの枯損も確認された。
- ・ 低木層はシロダモが優占し、ヒサカキ、アカガシ、ヤブツバキ等の小径木が生育し、林内の見通しはやや悪い。
- ・ 草本層はシカの不嗜好植物であるシロダモやクロバイが優占しているが、種数は少なく種構成に偏りがある。
- ・ 林床は露岩が多い。

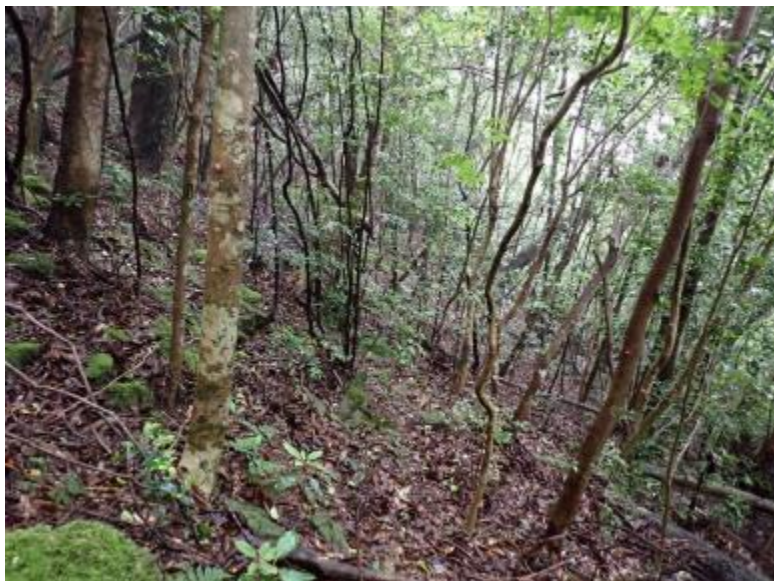
プロット44103

特徴：標高454mの山腹平衡斜面に位置するアカガシ群落

シカ被害程度：1（平成25年度）→2（平成30年度）→2（令和5年度）

- ・高木層はアカガシやタブノキなどが生育し、枯損及び倒伏は確認されなかった。
- ・高木層構成種はアカガシ大径木があることから、その他の高木層の立木が少なく明るい林内となっている。
- ・低木層は、林内の見通しがやや悪いが、シカの不嗜好植物であるイヌガシやヒサカキ等が優占しており種構成に偏りがある。
- ・林床照度が高く、草本層植被率が高いもののヒサカキやイヌガシ等シカの不嗜好植物への偏りが大きい。

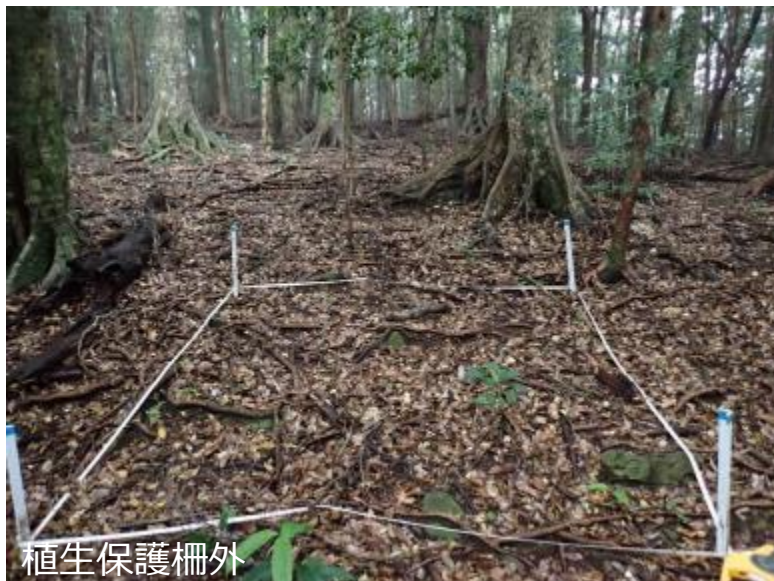
植生保護柵外

- ・ 植被率は1%程度。
- ・ 7種が生育。
- ・ アカガシ、イスノキの実生を確認。
- ・ 周囲のスダジイの幹から萌芽を確認したが、シカの食害により葉が無くなっていた。

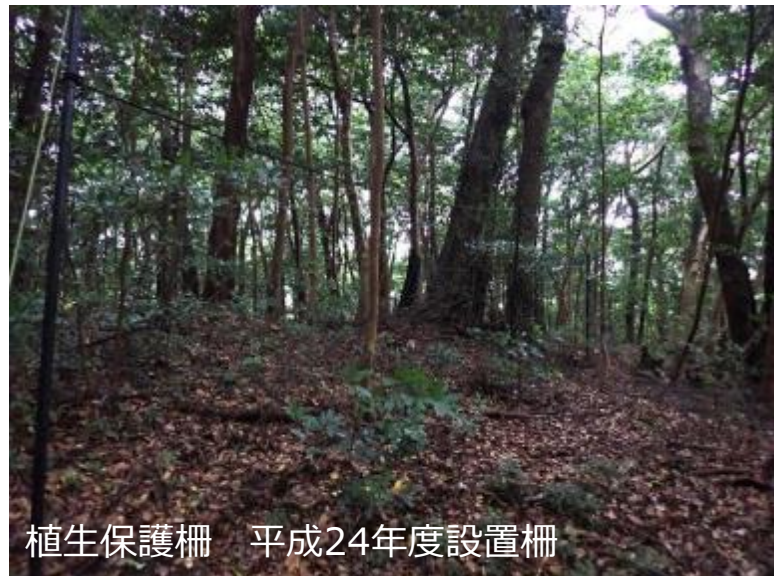
植生保護柵 平成24年度設置柵

- 全植生保護柵において大きな破損は確認されなかった。
- スダジイやイスノキ等の高木層構成種の実生が確認された。
- 植生保護柵内外とも、シカの不嗜好植物であるイヌガシやシロダモ等が優占していた。

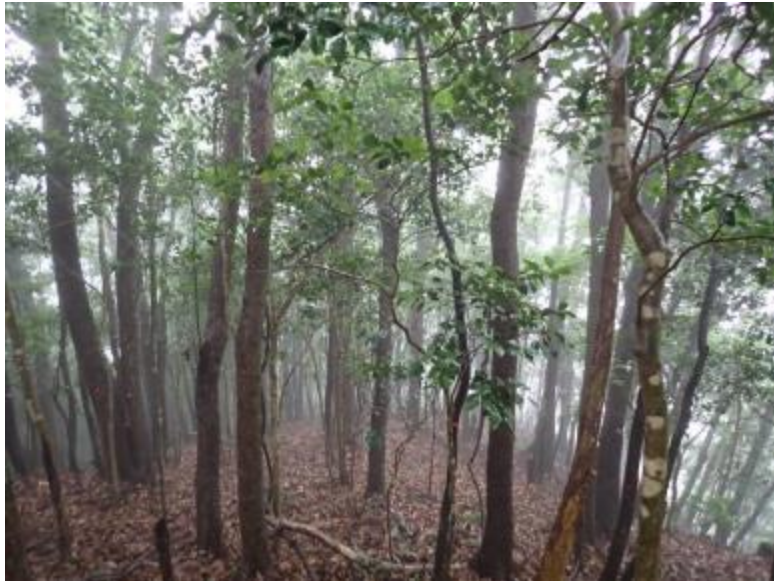
プロット50101

- ・高木層はアカガシのほか、イヌシデ、モミ、コナラ、ケヤキなどが生育。スタジイやヤブツバキの枯損が確認された。
- ・低木層はシロダモが優占している程度で、植被率は極めて低く、林内の見通しは良い。
- ・草本層はシロダモ、イヌガシが優占している程度で、植被率は極めて低く貧弱であった。

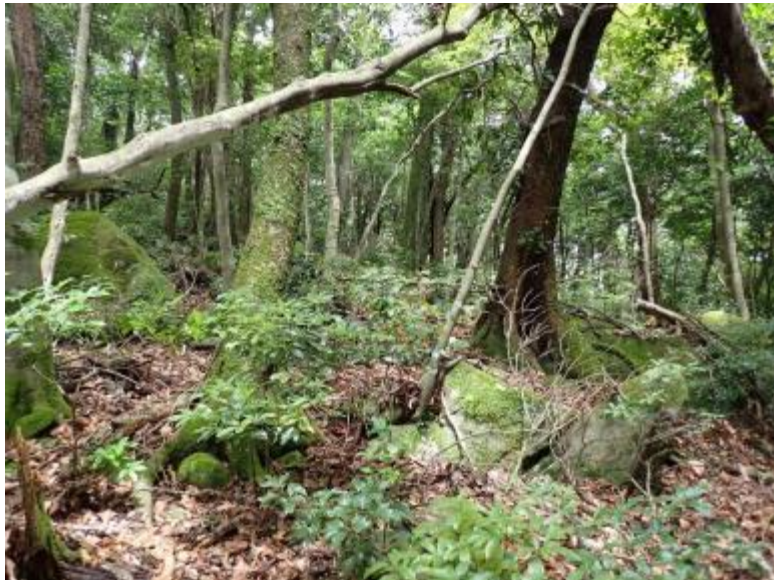
プロット50102

- ・高木層はアカガシのほか、スタジイなどが生育。スタジイと樹種不明木の枯損が3本以上確認された。
- ・低木層はイヌガシが優占している程度で、植被率が低く林内の見通しは良い。
- ・草本層はイヌガシが優占する他、ミヤマシキミやアカメガシワ等が生育し、種数も多いが、いずれも矮小な個体ばかりで貧弱であった。
