令和6年度 保護林モニタリング調査結果(概要)

令和7年 2月 6日

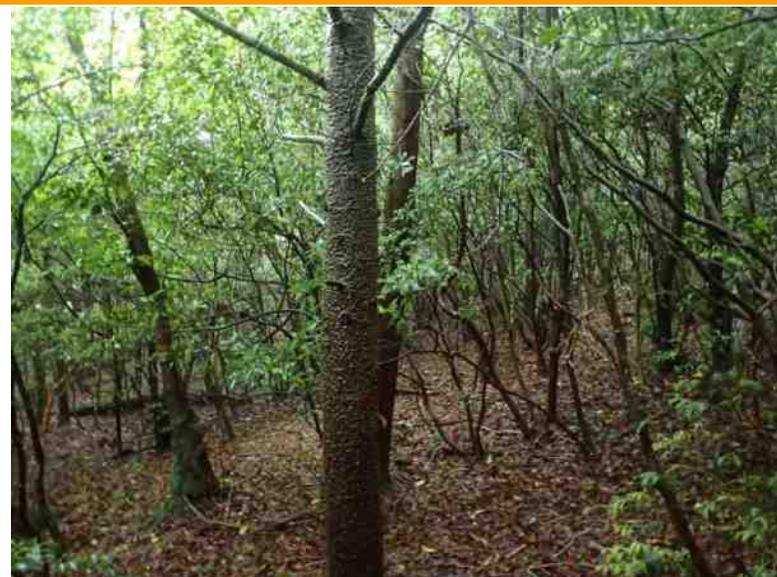
プロット23101(9451517) ※森林生態系多様性基礎調査結果を基に記載
特徴：標高1,295mの山腹平衡斜面に位置するシラキ-ブナ群集

1(平成21年度)→2(平成26年度)→3(平成31年度)→3(令和6年度)

- ・高木層はミズナラ、アカガシ、ナナカマドなどが生育し、新たな枯損及び倒伏木は確認されなかった。
- ・低木層植被率は高く、ハイノキなど小径木が林立し、林内の見通しは悪い。
- ・草本層植被率も高いが、優占しているのはシカの不嗜好植物であるハイノキやコガクウツギであった。
- ・気象害として、風害による高木の倒伏が確認された。

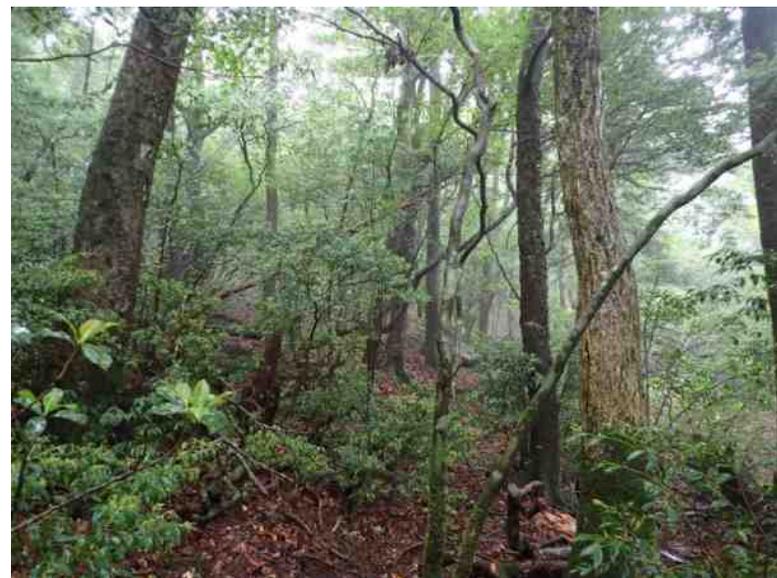
プロット23102(9451518) ※森林生態系多様性基礎調査結果を基に記載
特徴：標高1,305mの山腹平衡斜面に位置するハイノキ-ツガ群集

- ・高木層はモミ、ツガ、アカガシなどが生育し、新たな枯損及び倒伏木は確認されなかった。
- ・低木層植被率は高く、シキミやハイノキなど小径木が林立し、林内の見通しは悪い。
- ・草本層植被率も高いが、優占しているのはシカの不嗜好植物であるハイノキであった。
- ・平成31年度に確認されたスズタケの枯死稈は確認されず、本種の回復も確認されなかった。

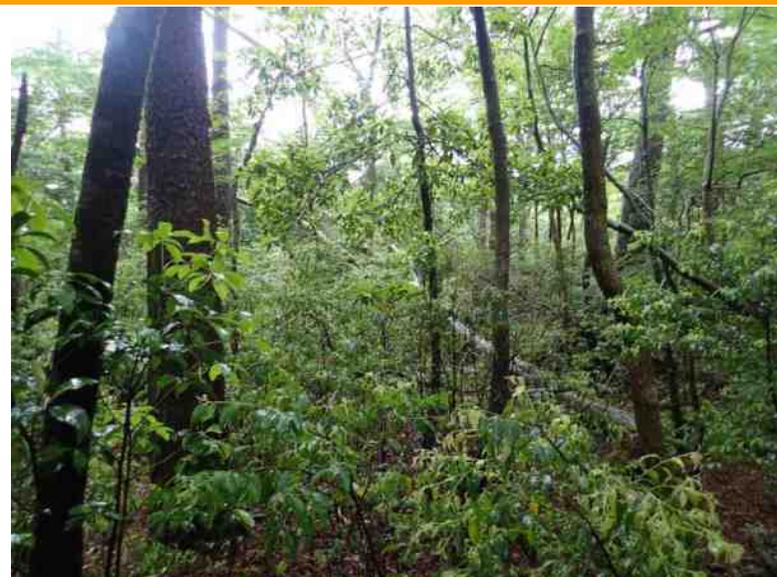
プロット23103(9451519) ※森林生態系多様性基礎調査結果を基に記載
特徴：標高1,210mの山腹平衡斜面に位置するミヤマキリシマ-アカマツ
群集

- 1(平成21年度)→1(平成26年度)→3(平成31年度)→3(令和6年度)
- ・高木層はアカマツが生育する他、過年度すでに枯損していたアカマツ1本と樹種不明木(おそらくアカマツ)が1本確認され、新たな枯損としてアカマツが1本確認された。
 - ・高木層のアカマツの枯損は、火山ガスの影響と思われる。
 - ・低木層植被率は極めて低く、低木層が欠落しつつあり、タンナサワフタギが生育する程度で、林内の見通しは非常に良い。
 - ・草本層植被率は高く、スゲ属に次いでハイノキが優占する。ミヤマキリシマが生育する他、ススキやスゲ属が林床に密生している場所もあり植被率は高いが、スズタケは枯死稈のみが残る。

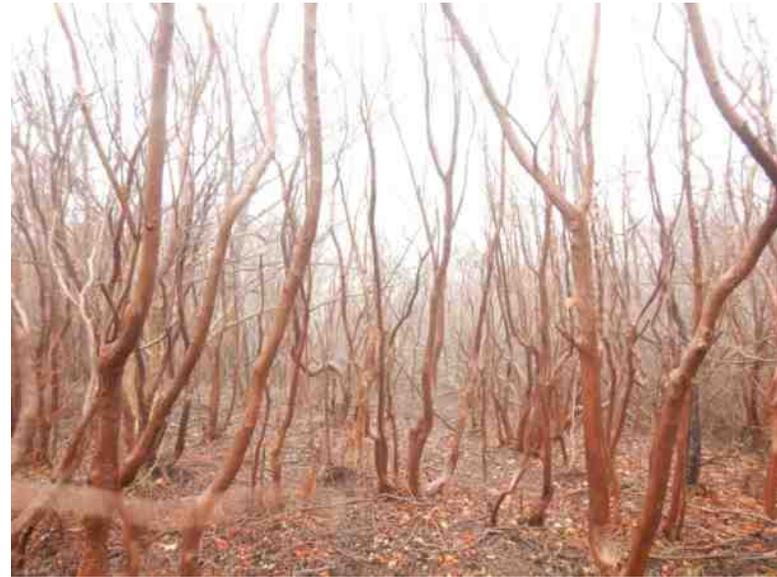
プロット23106

プロット23105及び23106は、硫黄山北東部半径1km圏内に位置し、風向きでは火山ガスが届くため影響を大きく受ける。特にプロット23106は高木層から亜高木層を欠く低木林であり、ミズナラとネジキが構成する林分だが、9割以上の立木が落葉又は葉の変色が認められた。草本数もミヤマキリシマが落葉し、他も葉が変色しており、一帯が赤茶色となっていた。

特徴：標高1,247mの山腹平衡斜面に位置するリョウブ-ミズナラ群集

- 1 (平成21年度)→1 (平成26年度)→3 (平成31年度) →3 (令和6年度)
- ・ 高木層はミズナラが生育し、枯損及び倒伏木は確認されなかったが、葉が落葉していた。
 - ・ 高木層は樹高10m程度の高さの低い林相となっており、大径木が少なく、胸高直径30cm以下の成熟林となっている。
 - ・ 胸高直径10cm以下の立木の枯損が15本程度見られ、顕著であった。
 - ・ ネジキが林立するものの2 m以下の低木を欠き、林内の見通しは良い。
 - ・ 草本層植被率は低く、ミヤマキリシマが僅かに優占する程度で貧弱であった。
 - ・ スズタケは開花枯死し、平成31年度に確認された枯死稈が僅かに確認される程度で、根茎が残るのみのものもあった。
 - ・ 火山ガスの影響で、ほぼ全ての立木の枝葉が落葉期でないにも関わらず落葉していた。また、低木層及び草本層にも影響が出ており、低木も落葉し、草本は葉が変色していた。

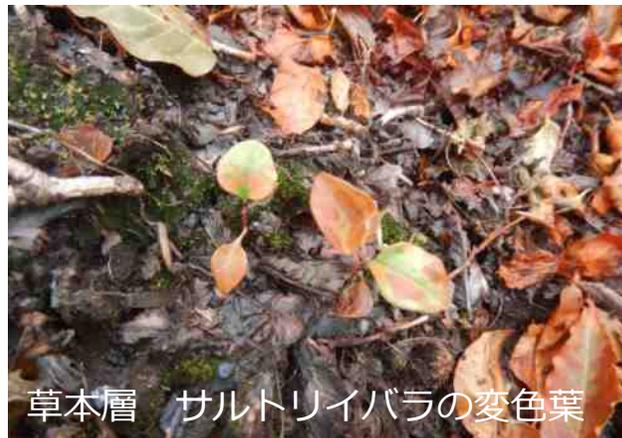
草本層 サルトリイバラの変色葉

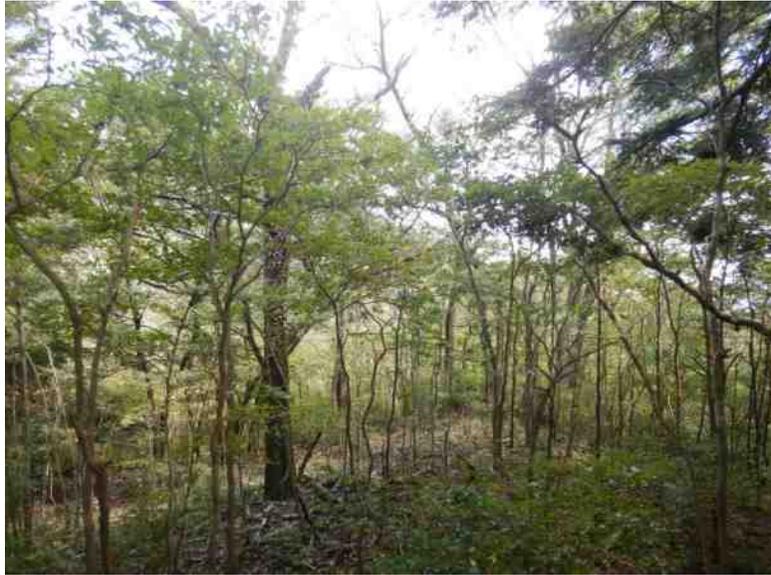
プロット23108

特徴：標高995mの山腹平衡斜面に位置するシキミ-モミ群集

- 1 (平成21年度)→1 (平成26年度)→3 (平成31年度) →3 (令和6年度)
- ・高木層はハリギリ、モミ、ミズナラなどが生育する他、過年度すでに枯損していたハリギリとカナクギノキがそれぞれ1本確認された。
 - ・低木層植被率は高く、コガクウツギやタンナサワフタギなどの小径木がが繁茂し、林内の見通しは悪い箇所がある。
 - ・草本層も植被率は高く、低木層と同じくコガクウツギが優占する他、種多様性が見られるが、いずれも矮小な個体ばかりであった。

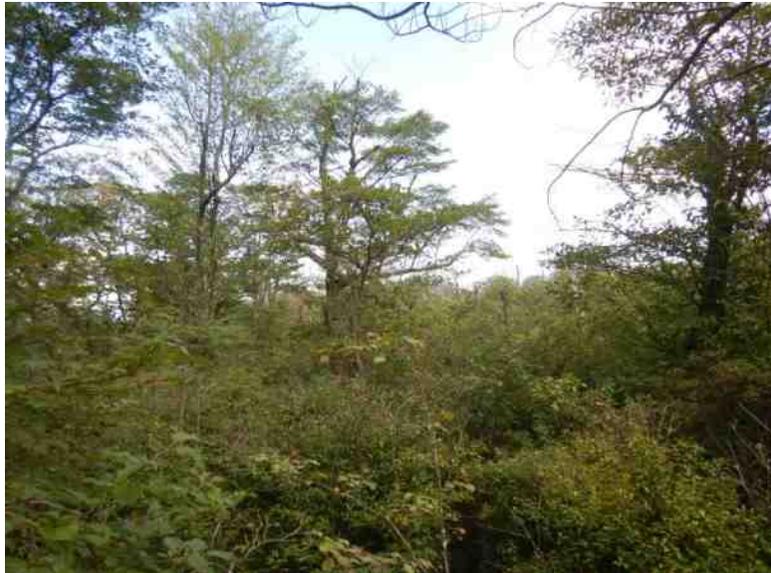
プロット23109

特徴：標高1,006mの山腹平衡斜面に位置するカナクギノキ-ヒメシャラ群落

- 1 (平成21年度)→3 (平成26年度)→3 (平成31年度) →3 (令和6年度)
- ・高木層はハリギリ、コハウチワカエデ、カナクギノキなどが生育する他、過年度すでに枯損していたミズナラ1本、樹種不明木1本、アカマツ7本が確認された。また、新たな枯損としてアカマツ2本、樹種不明木1本、カナクギノキ1本が確認されるなど、高木層のアカマツを中心に枯損が顕著であった。
 - ・低木層植被率は非常に高く、タンナサワフタギとコガクウツギが繁茂していた。その他ミヤマキリシマが群落を形成し、林内の見通しは非常に悪い。
 - ・草本層植被率も高く、ナガバモミジイチゴが繁茂し、その他にミヤマキリシマやススキ、ハリガネワラビなどシカの不嗜好植物が優占するが、種多様性も見られた。

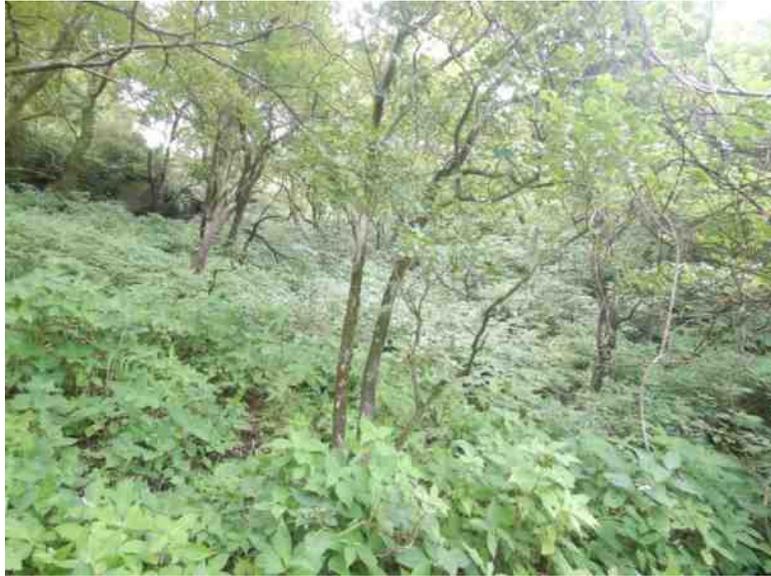
プロット23110

特徴：標高1,200mの山腹平衡斜面に位置するキリシマヒゴタイ-ニシキウツギ群落

- 1 (平成21年度)→0 (平成26年度)→3 (平成31年度) →3 (令和6年度)
- ・高木層はコハウチワカエデ、イタヤカエデ、カナクギノキなどが生育し、枯損及び倒伏木は確認されなかった。
 - ・低木層植被率は非常に高く、ヤマアジサイが繁茂していた。次いでナガバモミジイチゴが優占し、特に2 m以下の林内の見通しは非常に悪い。
 - ・草本層植被率も非常に高く、低木層と同じくヤマアジサイが密生し、林床を覆っていた。この他、ナガバモミジイチゴやツクシコウモリソウなどが生育し、種多様性が見られた。

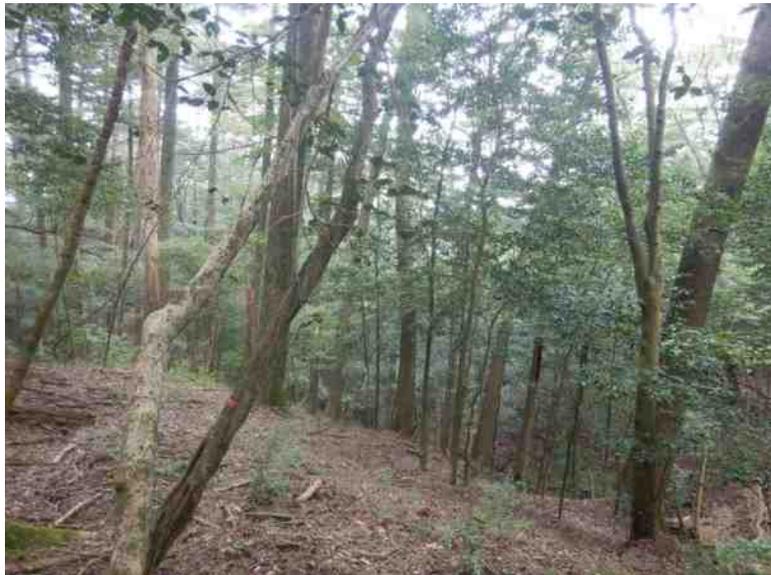
プロット23111

特徴：標高942mの山腹平衡斜面に位置するシキミ-モミ群集

- 1 (平成21年度)→2 (平成26年度)→3 (平成31年度) →3 (令和6年度)
- ・高木層はモミ、アカガシ、イヌシデなどが生育する他、過年度すでに枯損していたモミ2本、樹種不明木2本、ミズナラ2本が確認され、新たな枯損としてモミ3本が確認された。
 - ・高木層では、平成30年の台風24号による風害でモミの枯損が2本確認された他、樹種不明の枯損が2本確認されており、この影響が現在も残っている。なお、前回幹折れしていた個体が今回枯損していたと考えられる。
 - ・低木層を欠き、林内の見通しは非常に良い。
 - ・草本層植被率は極めて低く、優占種を欠き、貧弱である。

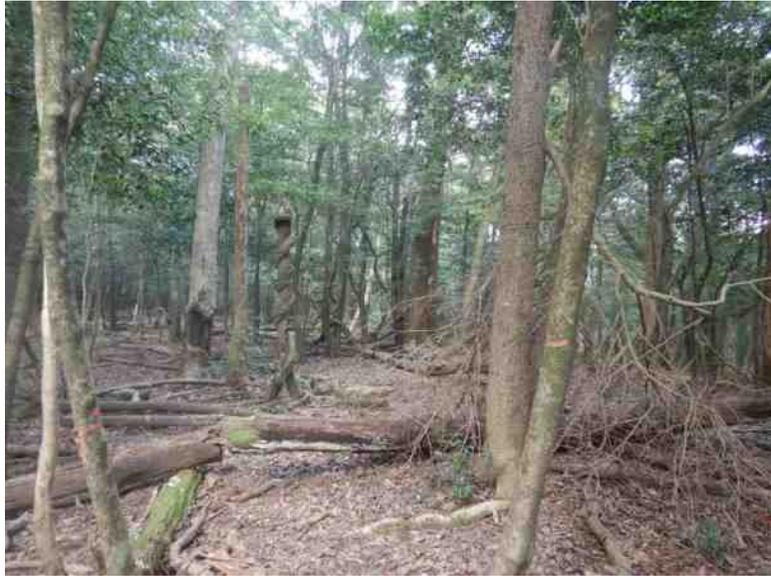
プロット23112

特徴：標高684mの山腹平衡斜面に位置するシキミ-モミ群集

1(平成21年度)→2(平成26年度)→3(平成31年度)→3(令和6年度)

- ・高木層はモミ、アカガシ、ミズキ、イイギリなどが生育する。また、過年度すでに枯損していた樹種不明木1本とモミ2本が確認された。
- ・この他、新たな枯損としてモミ4本とキハダ1本の枯損が確認された。高木層では、平成31年度調査時に、平成30年の台風24号による風害でモミやミズキの枯損が3本確認された他、ミズキと樹種不明の枯損が確認されており、本気象害による影響が現在も続いていると考えられる。
- ・同被害木として、イイギリやヤマザクラなど6本の根返り倒伏が確認された。
- ・高木の倒伏により随所にギャップが生じており、ギャップ下にはシカの不嗜好植物であるキガンピ、マツカゼソウ、コガクウツギが繁茂している。
- ・低木層植被率は極めて低く、イヌガシが優占する程度で、林内の見通しは非常に良い。
- ・草本層植被率も極めて低く、低木層と同じくイヌガシが優占する程度で、非常に貧弱である。

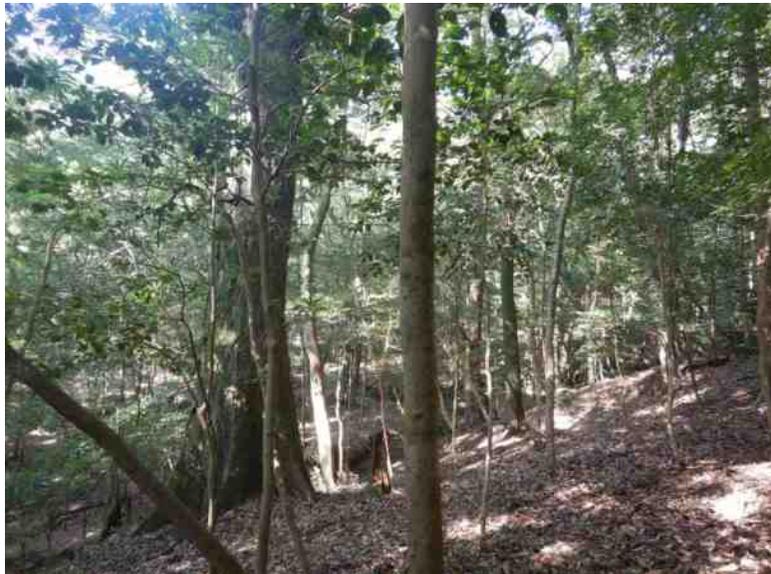
プロット23113

- ・**ルリミノキ-イチイガシ群集**は、御池付近に位置するプロット23113のみで見られた。イチイガシの大径木が林冠を構成し、高木層は健全性が保たれていたが、低木層及び草本層ともに植被率は低く、シカの食害も確認され、健全性を欠いていた。
- ・**マイヅルソウ-ミヤマキリシマ群集**は高千穂の峰直下のプロット23114のみで見られる。立木を欠き、草原植生となっている。希少種も多数確認され、プロット内の環境は安定していた。

特徴：標高467mの山腹平衡斜面に位置するルリミノキ-イチイガシ群集

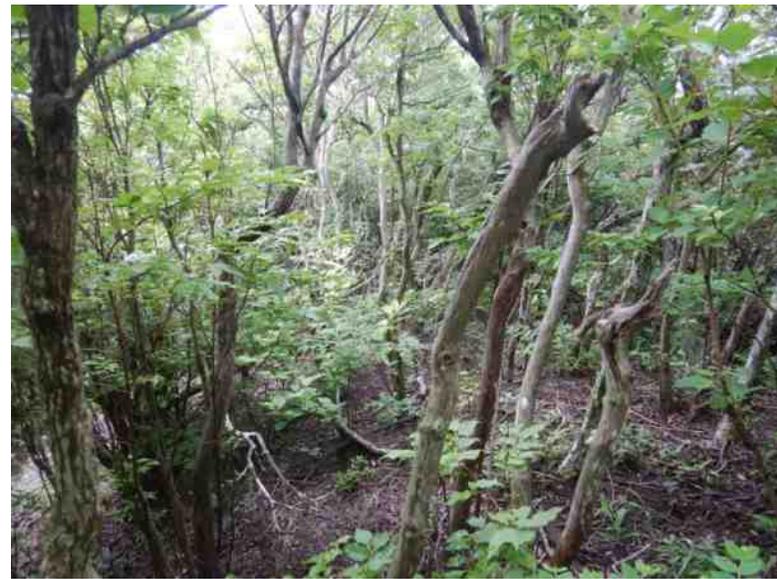
プロット23201

特徴：標高1,351mの山腹平衡斜面に位置するリョウブ-ミズナラ群集

- ・高木層はモミ、ミズナラ、アカマツなどが生育する他、過年度すでに枯損していたモミ、アカマツ、樹種不明木がそれぞれ1本ずつ確認されたが、新たな枯損は確認されなかった。
- ・なお、胸高直径が10cm以下のネジキやミズナラなど小径木の枯損が20本以上も確認された。
- ・低木層植被率は低く、ヤマツツジが優占し、他にキガンピやネジキ、モミなどが生育している程度であった。一部、ヤマツツジが繁茂し、林内の見通しが悪い箇所があった。
- ・草本層植被率は高く、林床にはスズタケが生育し一部繁茂するが、シカの採食による矮小化と開花による枯死が確認された。この他、コバノクロヅル、キガンピ、コナスビなどが生育していたが、矮小な個体が多かった。

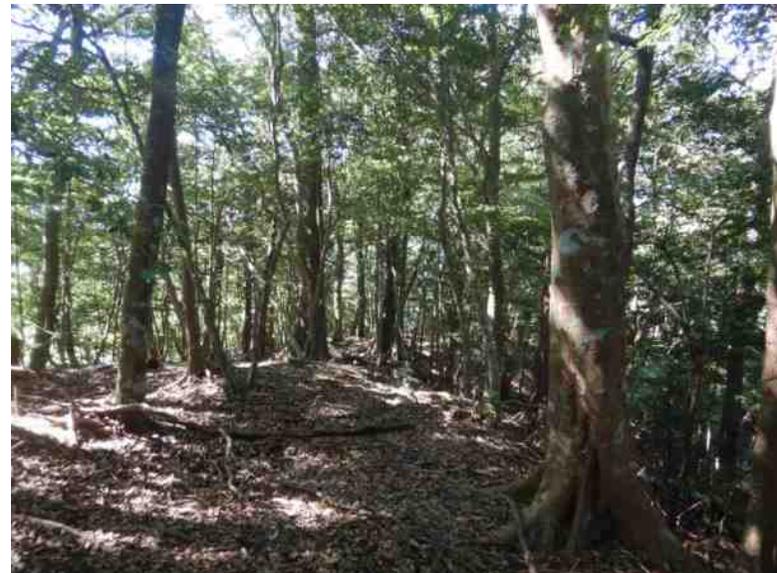
プロット23202

特徴：標高678mの山腹平衡斜面に位置するイスノキ-ウラジロガシ群集

- ・高木層はツブラジイ、アカガシ、イスノキなどが生育する他、過年度すでに枯損していた樹種不明木1本が確認され、新たな枯損として大径木のウラジロガシが確認された。
- ・今回枯損が確認されたウラジロガシにナゴラン2個体の着生が確認された。
- ・低木層を欠き、イスノキが僅かに生育する程度で、林内の見通しは非常に良い。
- ・草本層植被率が極めて低く、優占種を欠き、貧弱である。

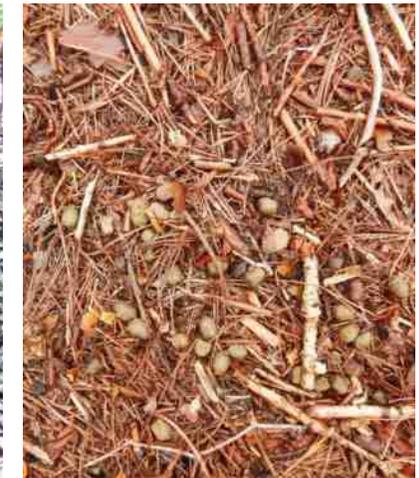
シカの糞 23106へ
のアクセスルート上

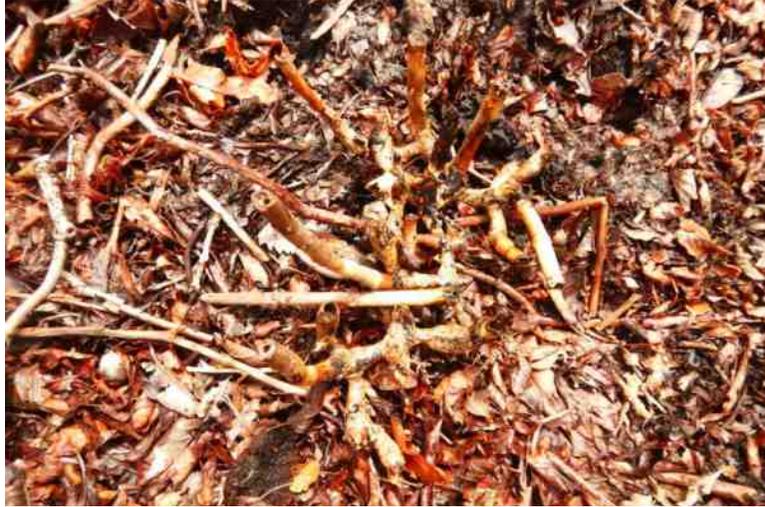
根茎 プロット23106内

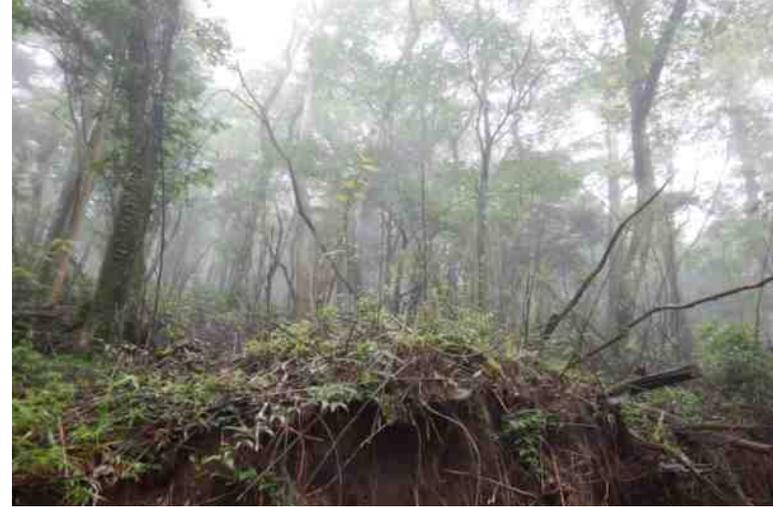
スズタケ枯死稈
プロット23201へのアクセスルート上

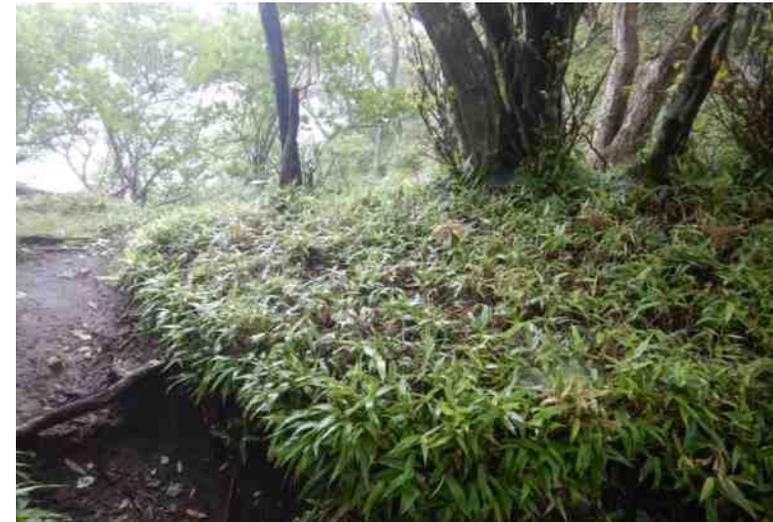
スズタケ繁茂
プロット23201へのアクセスルート上

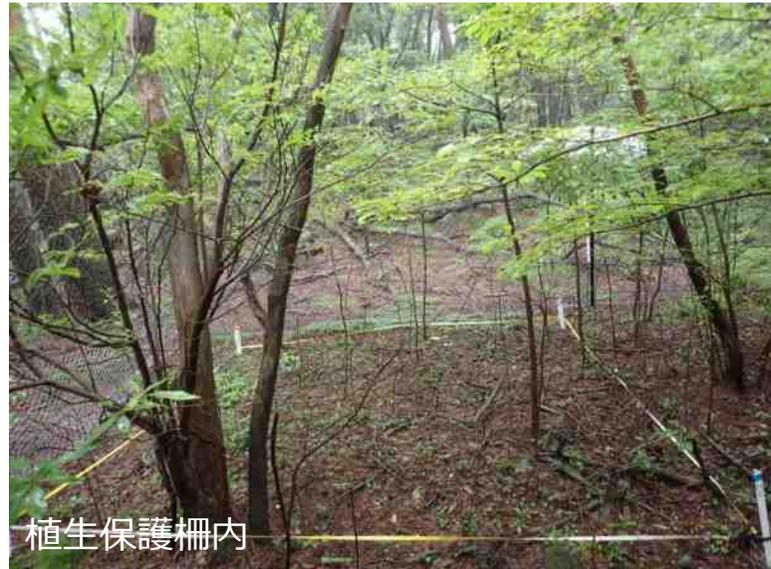
植生保護柵調査の結果 ウ. 満谷国有林3055林班(平成21年設置柵)にて

特徴：4箇所の植生保護柵の内、植生保護柵内の植生に最も回復が見られ、高木層構成樹種の低木や実生の他にも多様な種が生育していた。今回選定した箇所は平地でもあるため、植生保護柵の破損リスクが低く、今後も植生保護柵内の植生の回復が見込めると判断した。

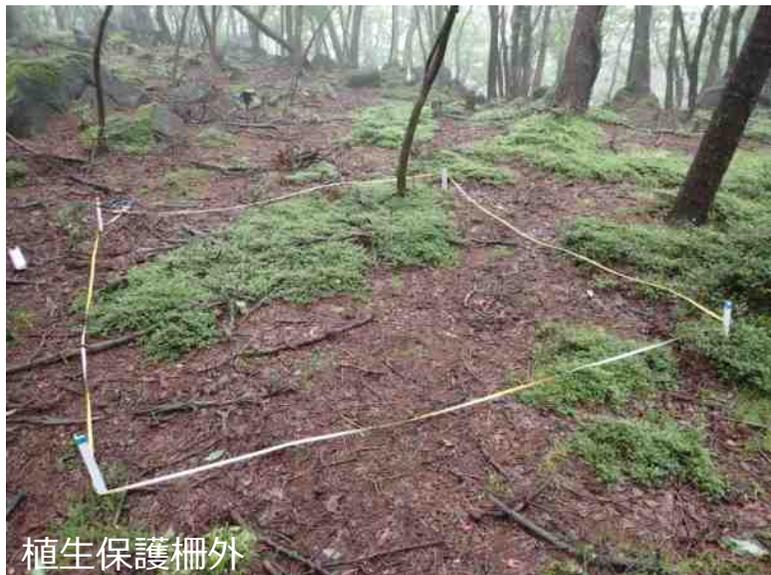
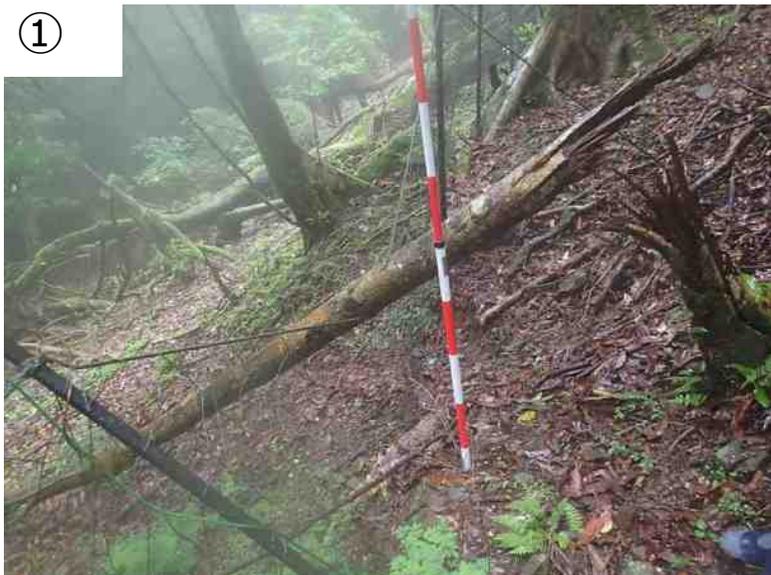
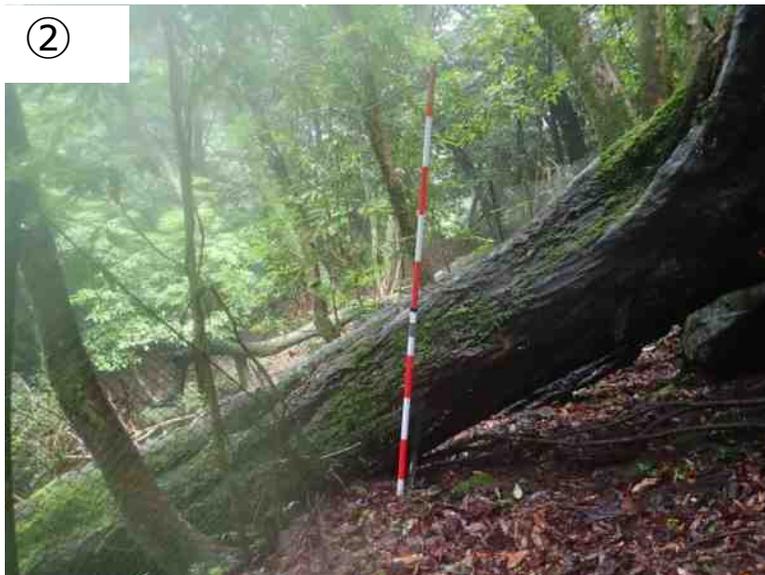
←平成23年度にシカ被害から希少種等を保護するための植生保護柵設置に係る請負業務にて九州森林管理局が設置した植生保護柵。

←総延長239mの大規模柵。

←①②③倒木や落枝、土砂堆積などで破損し、植生保護柵内の植生の回復は見られない。

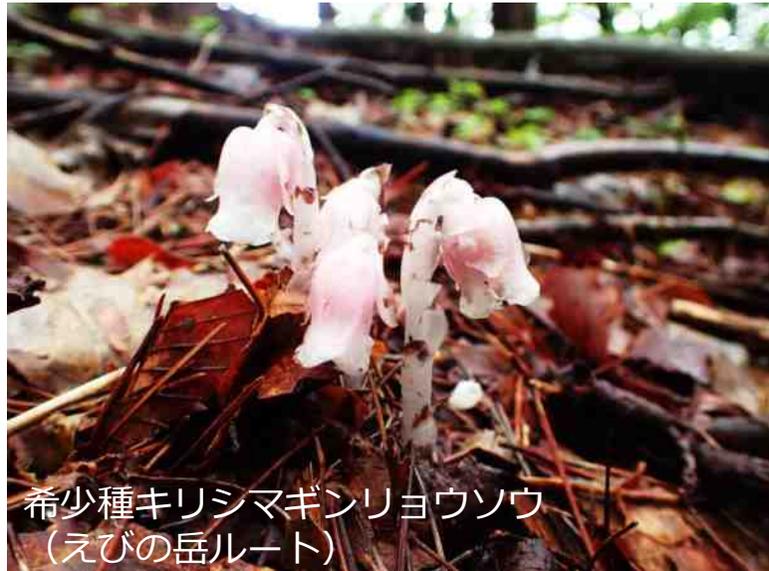
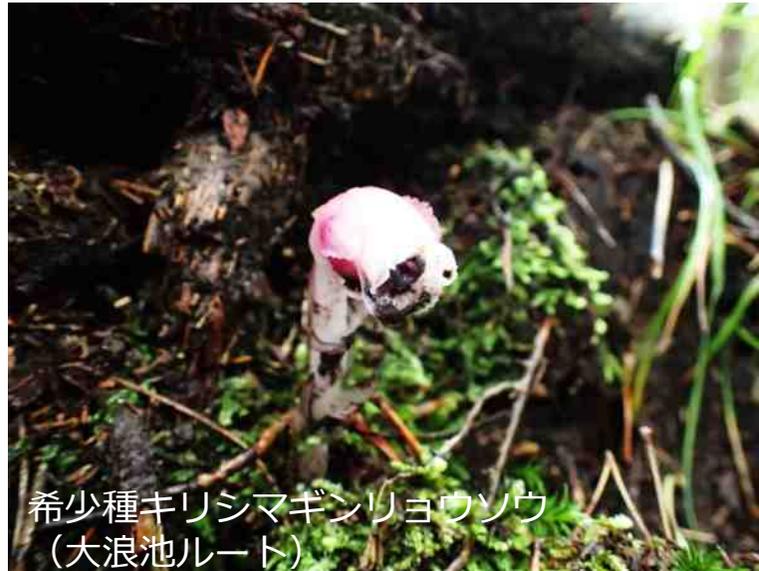
希少種キリシマギンリョウソウ
(えびの岳ルート)

希少種キリシマギンリョウソウ
(大浪池ルート)

↓
その結果、えびの岳及び大浪池への登山道沿いで本種の生育を確認した。
開花期は終わりがけであったが、えびの岳ルートでは4群落40個体、大浪池ルートでは2群落20個体が確認され、いずれも健全であった。

↓
今後の課題として、シカが花を食害するとの情報がえびのエコミュージアムセンターより寄せられたことから、試験的に小規模な植生保護柵の設置を行うなど、対策を講じる必要がある。

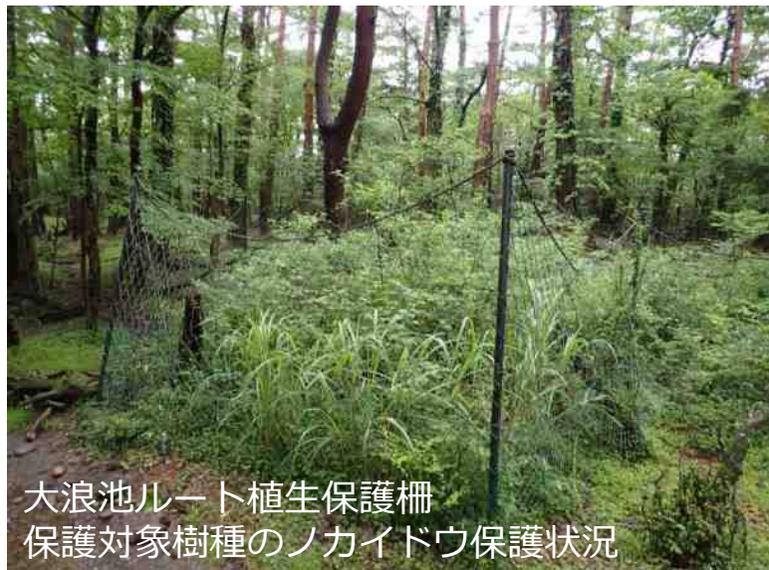
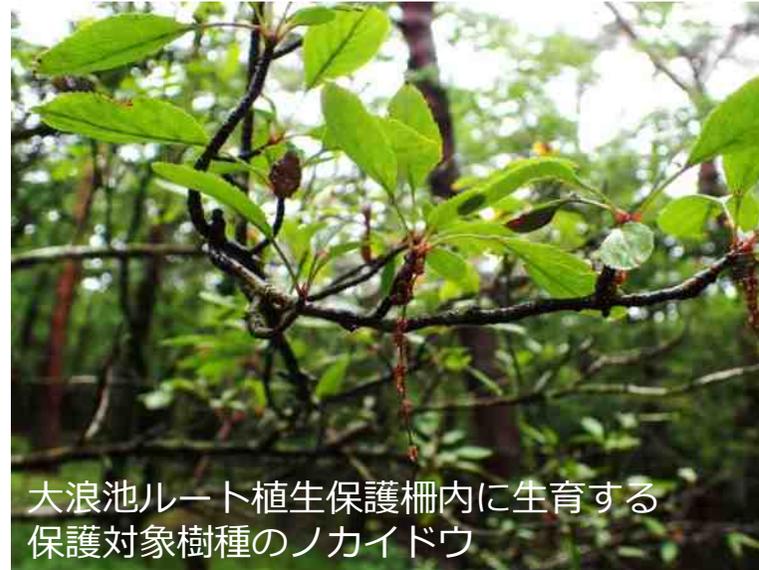
大浪池ルート植生保護柵
保護対象樹種のノカイドウ保護状況

大浪池ルート植生保護柵内に生育する
保護対象樹種のノカイドウ

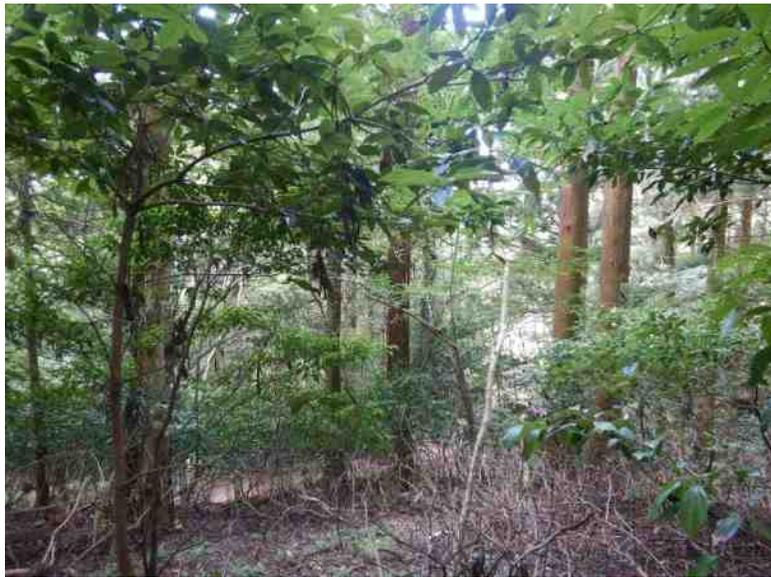
プロット40501

プロット40501は、若杉山の森林セラピーコースとして落陽コースが整備されたすぐ脇に位置する。若杉観音堂（旧右谷石泉寺）や若杉山への登山者、管理のための車両の進入もあり、人圧の高い環境であるが、林内はシカの新しい剥皮被害が散見され、低木層のアオキの枯死による衰退が著しい。優占種がアオキからイヌガシに変わりつつあることから、シカの食害により林相に変化が生じていると思われ、今後、森林の衰退に注意が必要である。

特徴：標高558mの山腹平衡斜面に位置するスギ植林

シカ被害程度：0（平成20年度）→0（平成25年度）→2（令和6年度）

- ・高木層はスギの他、イヌガシ、ミズキ、アカメガシワなどが生育し、大径木のスギの枯損が1本確認された。
- ・低木層はシカの嗜好植物であるアオキが優占するものの、アオキの枝葉食害による枯死衰退が確認された。また、イヌガシの優占度が高くなっており、優占種に変化が生じていた。
- ・草本層は過年度に植被率70%近くあったアオキが衰退し、オモトやベニシダ、イヌガシが僅かに優占する程度で、貧弱化していた。
- ・プロットの周囲を遊歩道が整備されており、散策者も確認された。

<p>保護・管理案</p>	<ul style="list-style-type: none"> ・アオキの残存個体が確認される箇所や林冠構成種の実生発生が期待できるなど、植生回復の適地と判断される箇所を中心に、新たな植生保護柵の設置を検討する。 ・下層植生被害を抑制することなどを目的に、保護林及びその周辺で捕獲によるシカの個体数管理による対策を検討する。 ・引き続き、シカの侵入状況の確認のほか保護林の異常の有無等状況把握に努めるとともに、モニタリング調査を継続する。
<p>モニタリング間隔案 ※選定理由は新マニュアルp10参照</p>	<p>5年</p> <p>※選定理由： オ. 鳥獣・病虫被害が顕著にある保護林 キ. その他、短期間で大きな変化が想定される保護林</p>

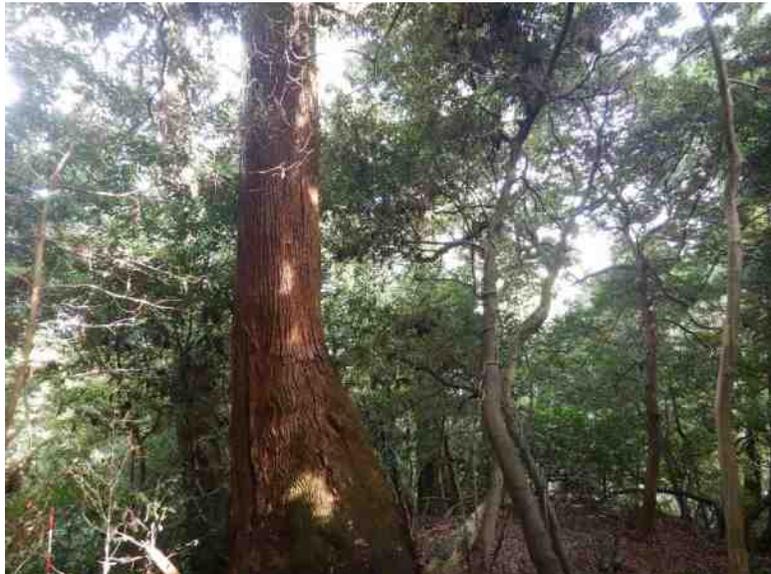
プロット40502

特徴：標高346mの山腹平衡斜面に位置するスギ植林

- ・高木層はスギの他、ヤブニッケイ、バリバリノキ、タブノキなどが生育し、枯損は確認されなかった。
- ・低木層はシカの嗜好植物であるアオキが優占するものの、アオキの剥皮被害が確認された。また、アオキの優占度が低くなっていた他、出現種数も減少していた。
- ・林床は転石が多く、過年度から植被率はさほど高くないが、アオキを中心に衰退が見られ、種数も減少していた。

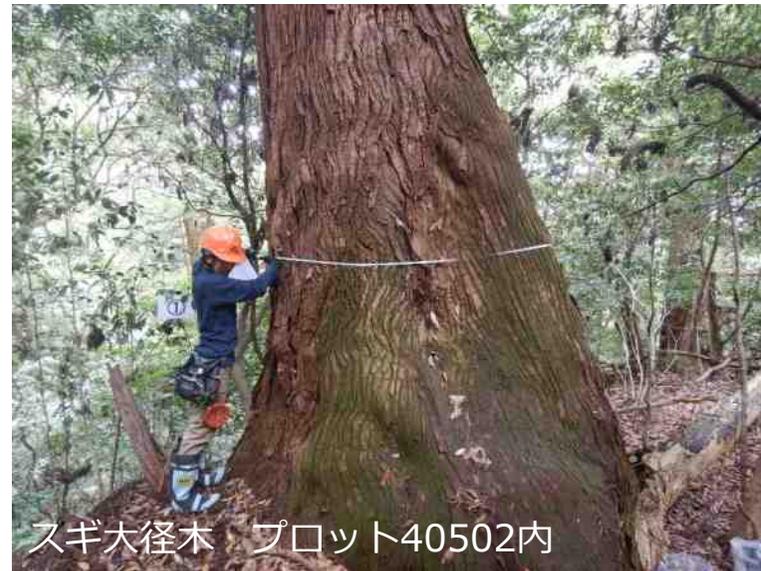
スギ大径木 プロット40502内

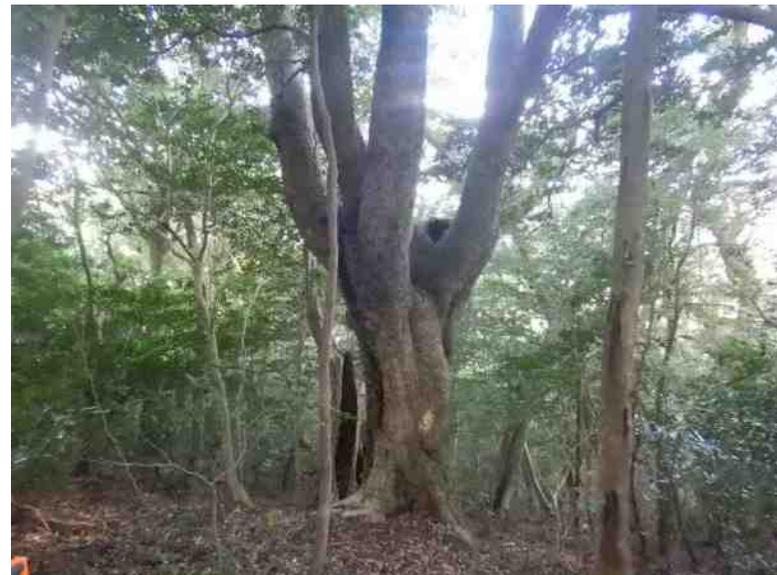
プロット30401

特徴：標高376mの平坦尾根に位置するミミズバイースダジイ群集
シカ被害程度：0（平成21年度）→0（平成26年度）→0（令和6年度）

- ・高木層は大径木のタブノキとスダジイの他、ウラジロガシなどが生育。樹種不明木の枯損が確認され、これらは林分内の状況から自然枯損と判断された。
- ・低木層はシカの嗜好植物であるアオキの他、スダジイやイヌガシなど小径木が一部に繁茂するが、林内全体の見通しはよい。
- ・草本層は僅かにアオキが優占する程度で、常緑広葉樹林下でもあるためか植被率が低い。

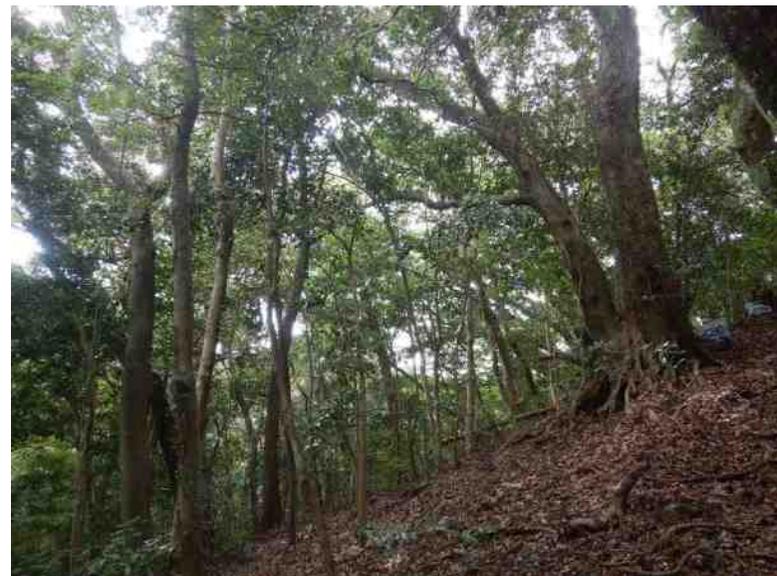
プロット30402

特徴：標高367mの山腹平衡斜面に位置するミミズバイースダジイ群集
シカ被害程度：0（平成21年度）→0（平成26年度）→0（令和6年度）

- ・高木層は大径木のスダジイが生育するが、新たにスダジイ3本の枯損を確認。
- ・林分内の状況から老齢によるものと判断されたが、DBH50cm以下の成熟段階のアラカシ2本の枯損も確認されたことから、ナラ枯れによるものか注意が必要。
- ・低木層はシカの嗜好植物であるアオキの他、タブノキ、ルリミノキ、バリバリノキ、ヤブツバキなど多様な種が繁茂及び生育し、林内の見通しは悪い。
- ・草本層は常緑樹林下ながら植被率が15%程度ある箇所もあり、アオキの他、タブノキとハナミョウガが優占し、その他にオオアリドオシやオオカグマなどが生育。
- ・林床は礫が多いため表土が薄い、落葉の被覆もあり裸地は少ない。

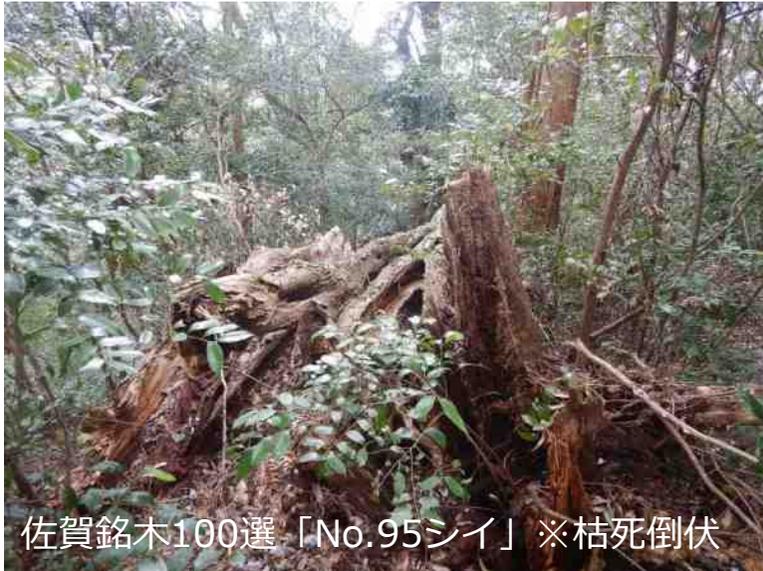
佐賀銘木100選「No.95シイ」※枯死倒伏

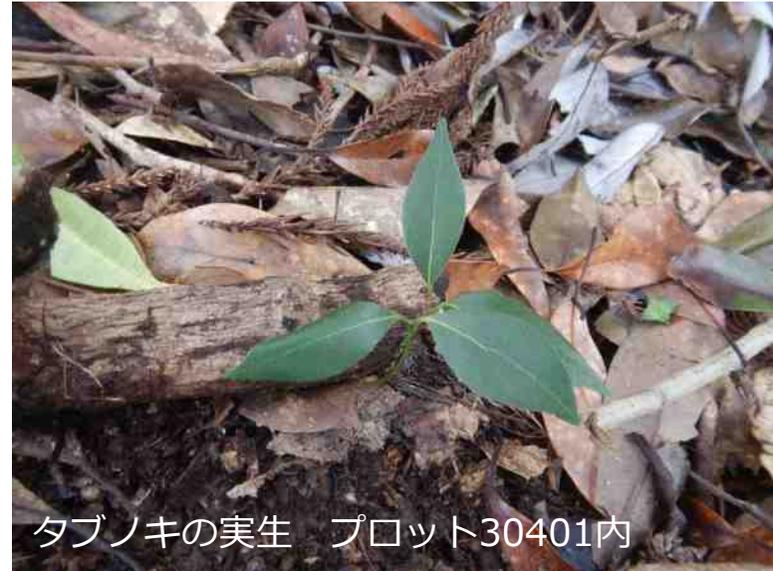
タブノキの実生 プロット30401内

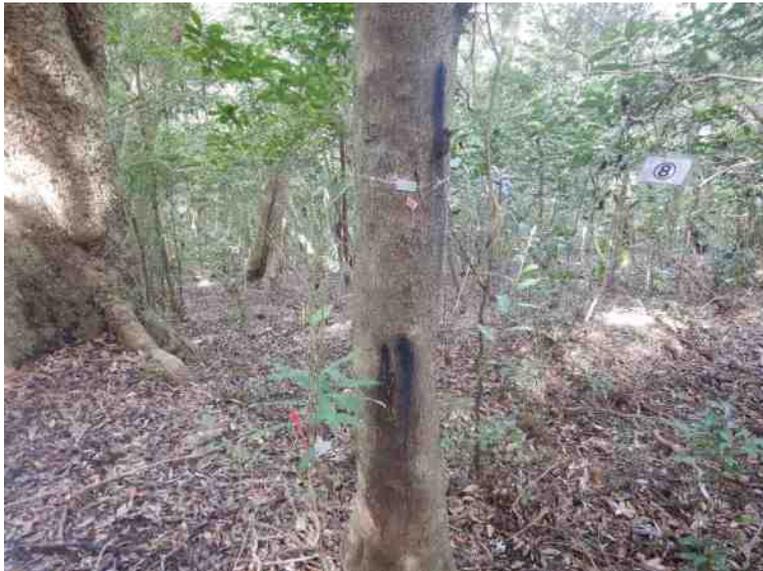
病虫害：カシノナガキクイムシの穿入痕
プロット30401内 ウラジロガシ

<p>保護・管理案</p>	<ul style="list-style-type: none"> ・ カシノナガキクイムシの被害がウラジロガシに生じていることから、本被害が蔓延していないか引き続き注視していくこととする。また、カシノナガキクイムシの被害の状況に応じ、薬剤注入など必要な対策を実施する。 ・ 佐賀県内でのシカの生息が確認されていることから、引き続き、当保護林及び周辺地域においてシカの侵入状況の確認を実施する。 ・ 保護林内植生の異常有無等、状況把握に努めるとともに定期的な定点モニタリング調査を継続する。 ・ 現時点で緊急的な個体数管理の必要はないが、定期的なモニタリングによるシカの動向把握の結果、被害が目立ち始めた場合、即座に有害捕獲の実施に移行出来る体制を構築する。 ・ 周辺にシカ被害レベルの高い地域がある場合やシカの個体数増加に応じ、シカの捕獲に加え移動規制柵や植生保護柵設置対策を検討する。
<p>モニタリング間隔案 ※選定理由は新マニュアルp10参照</p>	<p>10年</p> <p>※モニタリングが行われない期間においては、調査実施計画策定作業の前年度までに森林官等による巡視、定点撮影、遠隔地については空中写真の確認等の簡素な現況調査を行う</p>

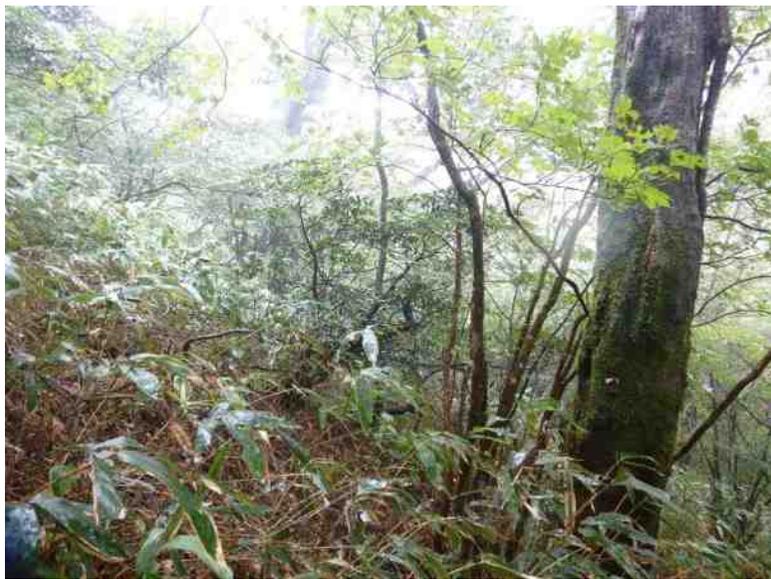
プロット40701

シカの食害を受けやすいシロモジやリョウブは、剥皮被害もなく健全で林立して生育している。一方でプロット内のブナの生育本数は2本と少なく、いずれもキノコが侵入し枯死していた。胸高直径は30cm、60cmと老齢により枯死する段階とは考えづらいことから、自然枯死の可能性は低い。ブナハバチによる被害が確認出来なかったが、県道沿いのブナも枯死していたため、ブナの生育状況と枯死要因に関しては詳細調査の実施が望まれる。

特徴：標高937mの山腹凹斜面に位置するアカガシ群落

シカ被害程度：0（平成21年度）→0（平成26年度）→0（令和6年度）

- ・高木層はアカガシ、コハウチワカエデ、クマシデなどが生育。
- ・ブナが平成26年度まで2本生育していたが、どちらも枯死していた。
- ・低木層はミヤコザサが林床を被覆し、林内の見通しは非常に悪い。
- ・草本層もミヤコザサが繁茂し、その中にイヌツゲやイヌガヤ、アカガシなど高木層構成種の実生が確認された。

<p>保護・管理案</p>	<ul style="list-style-type: none"> ・衝突板トラップや粘着トラップなどを用いてブナハバチの生息状況を調査するとともに、今後、ブナハバチの被害が甚大化することが予測される場合は樹幹をよじ登る幼虫を粘着シートで捕獲することや、薬剤の樹幹注入などによる防除等を検討する。 ・周辺地域ではシカの生息が確認されていることから、引き続き、当保護林及び周辺地域においてシカの侵入状況確認を実施する。 ・保護林内植生の異常有無等、状況把握に努めるとともに定期的な定点モニタリング調査を継続する。 ・現時点で緊急的な個体数管理の必要はないが、定期的なモニタリングによるシカの動向把握の結果、被害が目立ち始めた場合、即座に有害捕獲の実施に移行出来る体制を構築する。 ・周辺にシカ被害レベルの高い地域がある場合やシカの個体数増加に応じ、シカの捕獲に加え移動規制柵や植生保護柵設置対策を検討する。
<p>モニタリング間隔案 ※選定理由は新マニュアル p10参照</p>	<p>5年 ※選定理由： キ. その他、短期間で大きな変化が想定される保護林 力. 温暖化による影響が顕著にある保護林</p>

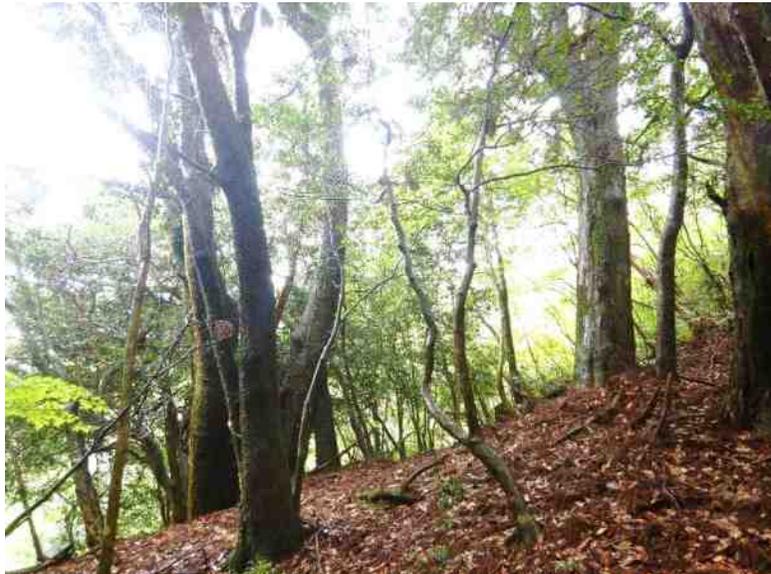
プロット40702

特徴：標高821mの山脚堆積面に位置するアカガシ群落

- ・高木層はアカガシ、イヌシデ、スギなどが生育。スギの枯損が1本確認されたが、これは過年度すでに枯損となっていた。
- ・低木層は、過年度2m程の高さで繁茂していたスズタケが枯死し、植被率に大幅な低下が見られた。
- ・スズタケは枯死稈が僅かに確認される程度で、林内の見通しは非常に良い。
- ・草本層植被率も低く、シロモジが僅かに優占する程度で、貧弱である。
- ・スズタケの実生が僅かに確認されたが、植被率は1%にも満たない。

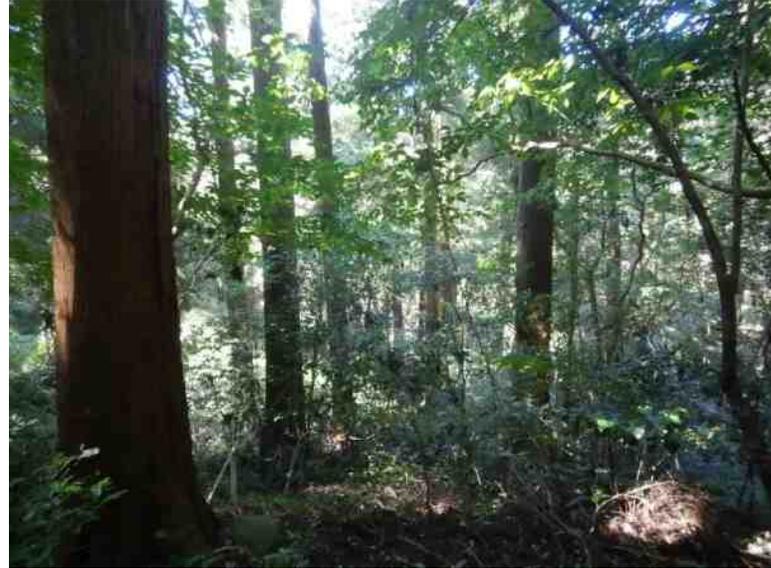
プロットNo.40901

特徴：標高330mの山腹平衡斜面に位置するスギ植林

シカ被害程度：0(平成21年度) → 0(平成26年度) → 0(令和6年度)

- ・高木層はスギ、ケヤキ、ムクノキなどが生育し、枯損木は確認されなかった。森の巨人たち100選に選定された「大名杉」が保護されており、健全である。
- ・低木層はアオキが優占するが、特にプロット中心のアオキの消失が目立つ。また、中円部のケヤキが4本全て消失し、林内の見通しが良くなっていた。
- ・草本層植被率は前回調査時より半減したが40%程度はあり、イワガネが優占する他、サツマイナモリ、キジョラン、ムカゴイラクサなど種数も多く、種多様性が見られた。
- ・XXXXXXXXXXが確認された。
- ・小規模な土石流により、斜面上部より礫の流入が起こっているためか、低木層及び草本層の衰退が顕著である。

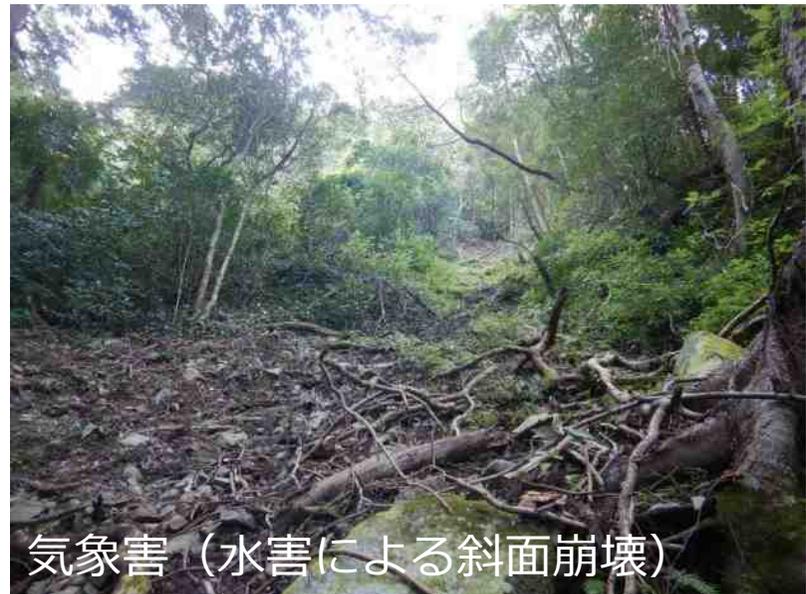
気象害（水害による斜面崩壊）

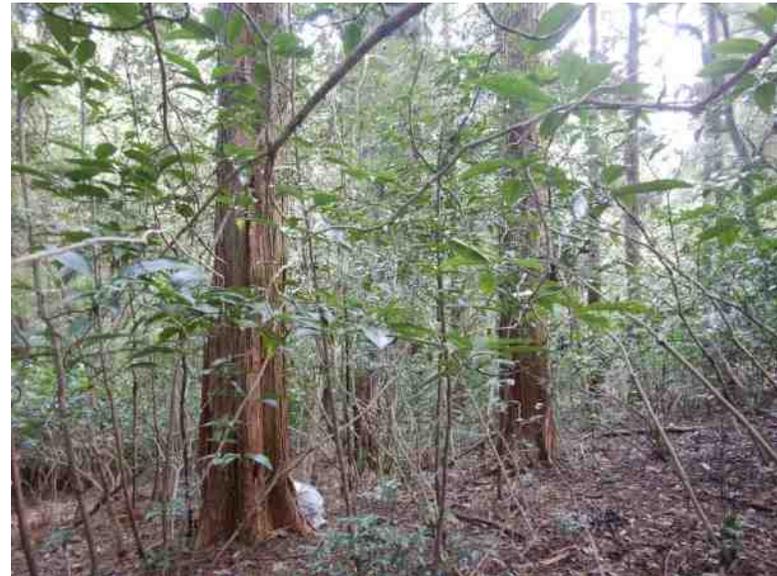
プロット41501

特徴：標高635mの平坦尾根に位置するスギ・ヒノキ植林

シカ被害程度：0(平成20年度)→0(平成25年度)→1(令和6年度)

- ・高木層はヒノキのほか、スギ、ヤブニッケイ、カヤなどが生育。新たにヤブニッケイの枯損が1本確認された。
- ・この他、ヒノキの枯損が1本、樹種不明木の枯損が3本、ヤブニッケイの枯損が1本の計5本については、過年度すでに枯損となっていた。
- ・ヒノキとカヤ大径木2本に剥皮被害が確認された。
- ・低木層植被率は高く、アオキが優占する他、シロダモやイヌガシなどの小径木が林立し、林内の見通しは悪い。
- ・なお、10cm程度の中径木を中心に過年度から枯損であった4本に加え、新たにシロダモ、ヤブニッケイ、コシアブラなど7本追跡確認が出来なかった。
- ・草本層は林床が暗いためか植被率は低く、出現種数も少ないが、シカの嗜好植物であるアオキが優占する他、タブノキやツブラジイなど高木層構成種の実生も確認された。

<p>保護・管理案</p>	<ul style="list-style-type: none"> ・下層植生被害を抑制することなどを目的に、捕獲によるシカの個体数管理等の対策を検討する。 ・林冠構成種の後継個体育成などを図るために、単木的防護を検討するとともに、保護対象種の後継個体が確認された箇所を優先的に、小規模な植生保護柵の設置を検討する。 ・本調査でシカ被害が確認され、加えて周辺地域ではシカの生息が確認されていることから、シカによる被害状況を確認することなどを目的に、モニタリング調査を継続する。
<p>モニタリング間隔案 ※選定理由は新マニュアルp10参照</p>	<p>5年</p> <p>※選定理由： オ. 鳥獣・病虫被害が顕著にある保護林 キ. その他、短期間で大きな変化が想定される保護林</p>

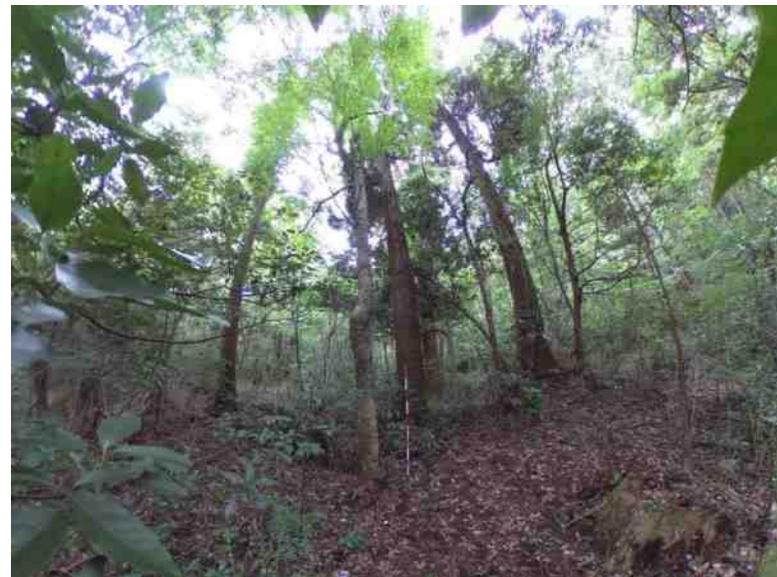
プロット41502

特徴：標高620mの平坦地に位置するスギ・ヒノキ群落

- ・高木層はスギとヒノキのほか、タブノキ、オオモミジなどが生育。スギとヒノキの枯損がそれぞれ1本確認されたが、過年度すでに枯損となっていた。
- ・コシアブラ、アオキ、タブノキの小径木とユズリハ高木にシカの剥皮被害が確認された。
- ・低木層植被率は高く、アオキが優占する他、シロダモやネズミモチなどの小径木が林立し、林内の見通しは悪い。
- ・草本層はアオキが優占する他、ミヤマシキミ、カラタチバナ、ゼンマイなどの他、ヤブニッケイ、タブノキ、カヤ等高木層構成種の実生も確認され、種多様性が見られた。

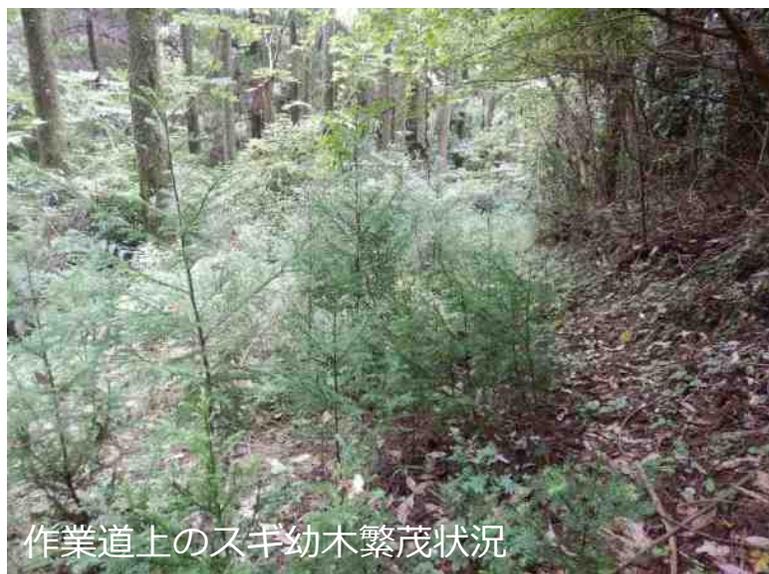
作業道上のスギ幼木繁茂状況

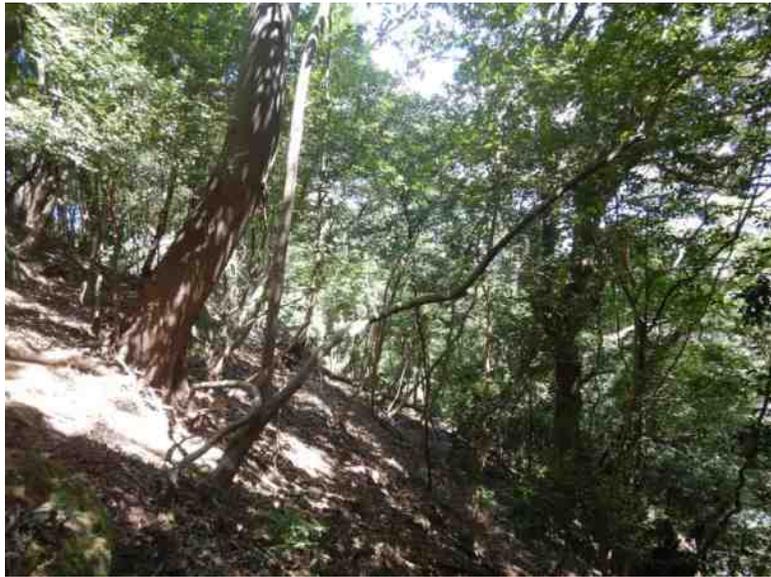
プロット30701(9431501) ※森林生態系多様性基礎調査結果及び本業務における森林概況調査を基に記載

特徴：標高489mの山腹平衡斜面に位置するウラジロガシ群落
シカ被害程度：0(平成20年度)→0(平成25年度)

→推定3(平成31年度)→3(令和6年度)

- ・高木層はウラジロガシ、アカガシ、ヤブニッケイ、タブノキ、イチイガシなどが生育。枯損及び倒伏木は確認されなかった。
- ・低木層はヤブニッケイやヤブツバキなどの小径木が生育しているが、林内の見通しは非常に良い。
- ・草本層植被率は低く、キジョラン、イズセンリョウ、サツマイナモリなどが僅かに優占する程度で、貧弱である。
- ・タブノキやウラジロガシなど、高木層構成種樹種の実生を確認することができる。

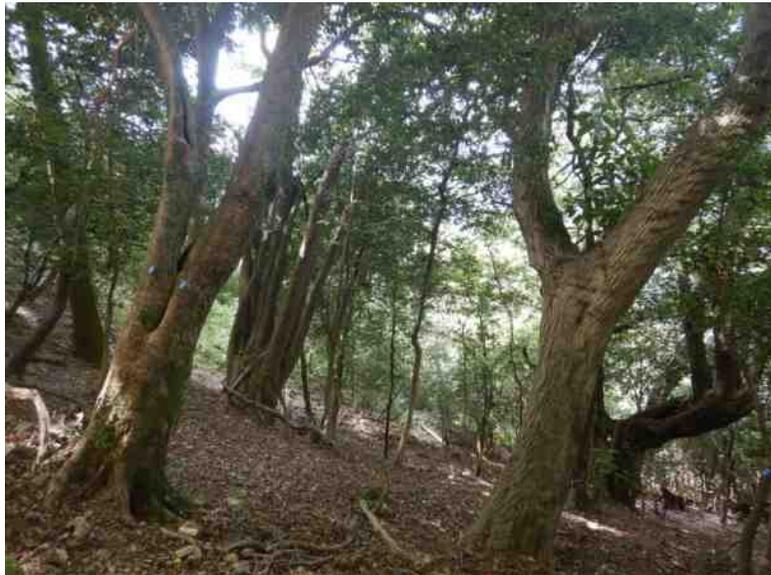
プロット30702(9431502) ※森林生態系多様性基礎調査結果及び本業務における森林概況調査を基に記載

特徴：標高610mの山腹平衡斜面に位置するウラジロガシ群落
シカ被害程度：0(平成20年度)→0(平成25年度)

- ・高木層はケヤキ、イヌシデ、アカガシなどが生育。枯損及び倒伏木は確認されなかった。
- ・低木層はシロダモが僅かに生育する程度で、林内の見通しは非常に良い。
- ・草本層植被率は低く、ヤブツバキとシロダモが僅かに優占する程度で、貧弱である。
- ・ケヤキやカナクギノキなど、高木層構成種樹種の実生を確認することができる。

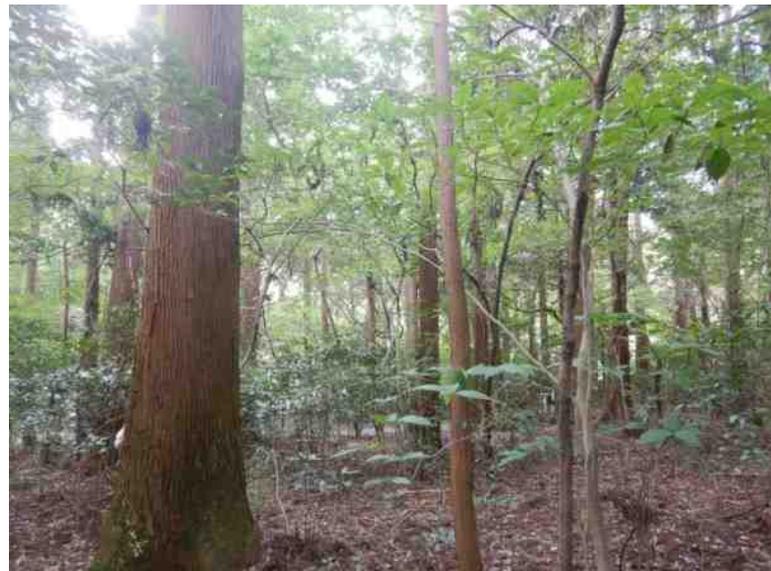
プロット41601

特徴：標高275mの山腹平衡斜面に位置するスギ・ヒノキ・サワラ植林
シカ被害程度：0(平成20年度)→0(平成25年度)→0(令和6年度)

- ・高木層はヒノキとサワラの他アラカシなどが生育。枯損及び倒伏は確認されなかった。
- ・低木層植被率は高くアオキが優占し繁茂する他、イヌビワやイヌガシなど小径木が林立し、林内の見通しは悪い。
- ・林床が暗いためか草本層植被率は低いが、シカの嗜好性植物であるアオキやイヌビワの他、コクラン、テンダイウヤク、ネザサなどが生育する。

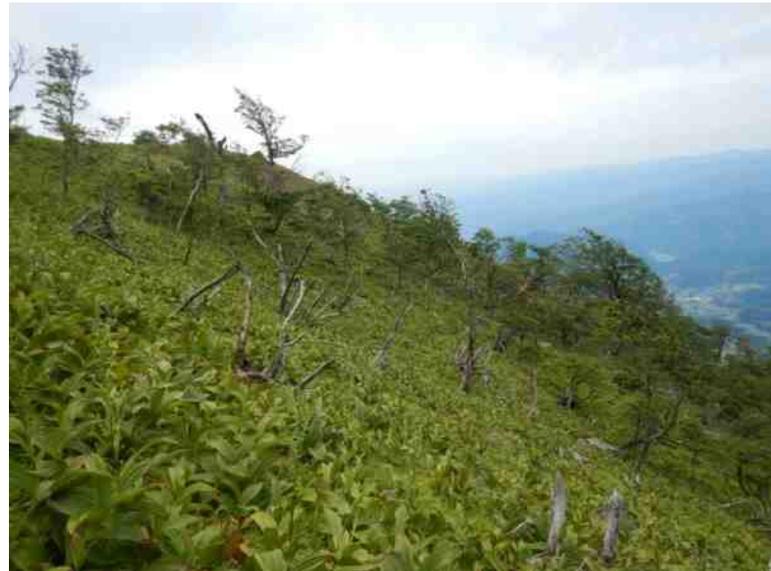
プロット42101

特徴：標高1,690mの山腹平衡斜面に位置するマンサク群落

- ・高木層を欠く。
- ・健全木は7本のみで、いずれも樹高は6m以下である。
- ・低木層は平成31年度に続きほぼ全てのマンサクが枯死し、林内の見通しは非常によい。
- ・草本層は平成31年度では植被率100%近いヤマカモジグサの草原になっていたが、今年度はヤマカモジグサが被覆する上部にバイケイソウが侵入し、繁茂していた。

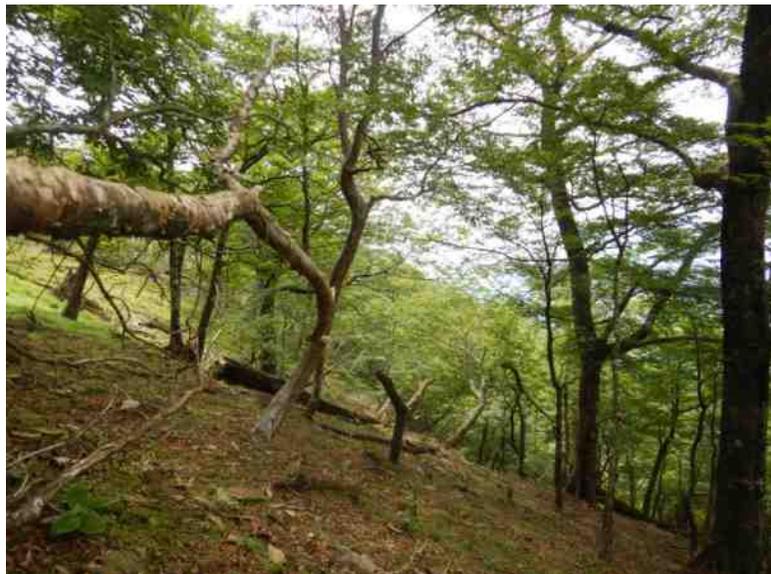
プロット42102

特徴：標高1,466mの山腹平衡斜面に位置するブナ群落

- ・高木層はブナ、ミズメ、アオハダなどが生育。樹種不明木の枯損が2本、ミズキの枯損が1本が確認された。
- ・低木層は、優占種を欠き、タンナサワフタギやコハクウンボクなどが生育する程度で、シロモジや胸高直径15cm前後の樹種不明木の枯損が目立つ。植被率は低く、林内の見通しは非常に良い。
- ・草本層の植被率は高いが、優占しているのはシカの不嗜好植物であるバイケイソウやヤマカモジグサであった。
- ・大径木の樹洞にブナの実生が確認された。
- ・矮小化したスズタケが残存していたが、開花していた。

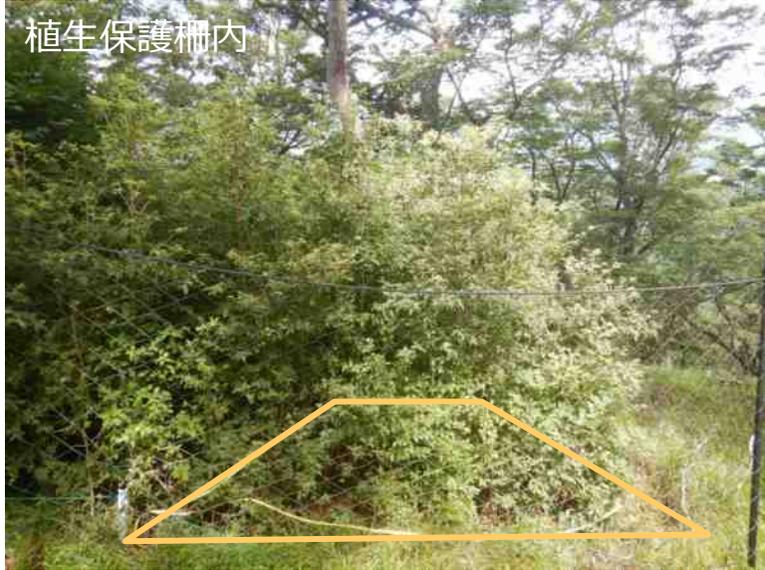
植生保護柵内

平成26年度：25m四方 20箇所設置（うち10箇所破損、植生回復あり2箇所）
