令和6年度 保護林モニタリング調査結果(概要)

令和7年 2月 6日

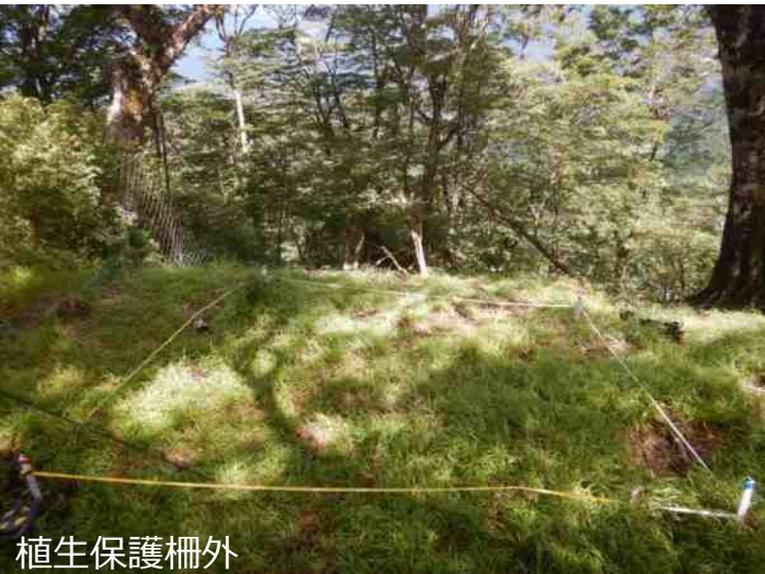
植生保護柵外

平成27年度：25m四方 20箇所設置（うち9箇所破損、植生回復あり4箇所）

特徴：20箇所の植生保護柵があるが、いずれも植生保護柵内の植生に大幅な回復は見られなかった。その中で、植生保護柵に破損がなく、植生保護柵内の中央にブナの高木が生育し、林床に本種の実生が多数確認された他、高木層構成種の実生も確認された**平成27年度設置柵No.6**を、植生回復初期にあたりと判断し、今後の回復状況把握の観点から植生保護柵内の植生調査箇所として選定した。

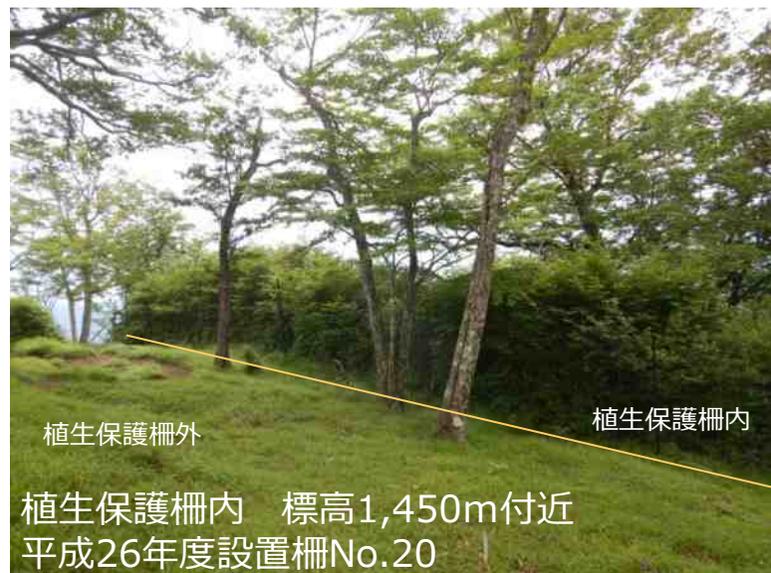
← 標高1,450m付近の小規模な植生保護柵の一部では、植生保護柵内においてリョウブが密生する他、ブナの実生が確認される等、植生の回復が見られる（写真右側）。

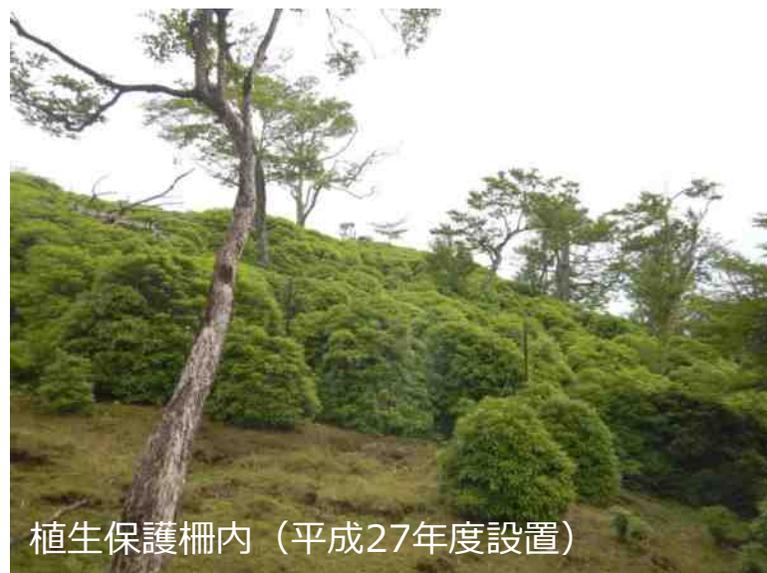
← ネットの高さが低くなっている植生保護柵内では、シカの糞や足跡等の痕跡が見られ、シカの不嗜好植物であるアセビのみが群生する単一な群落となっている。

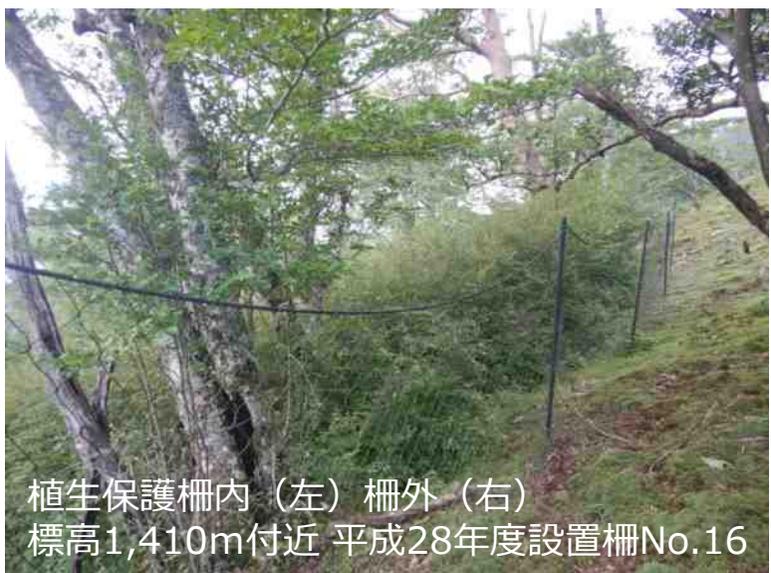
← 標高1,410m付近の植生保護柵の一部では、植生保護柵内においてヒメシャラやリョウブ、ススキなどが確認される等、植生の回復が見られる（写真左側）。

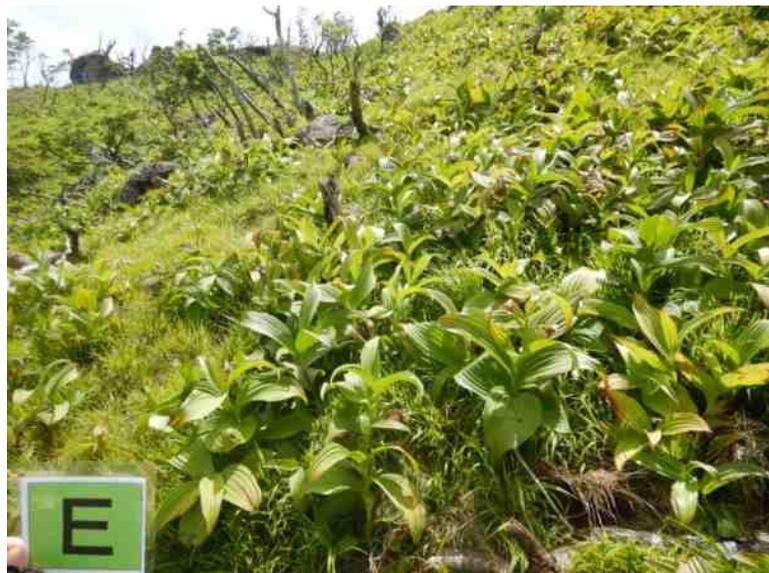
バイケイソウの繁茂 標高1,690m付近の
斜面 プロット42101内

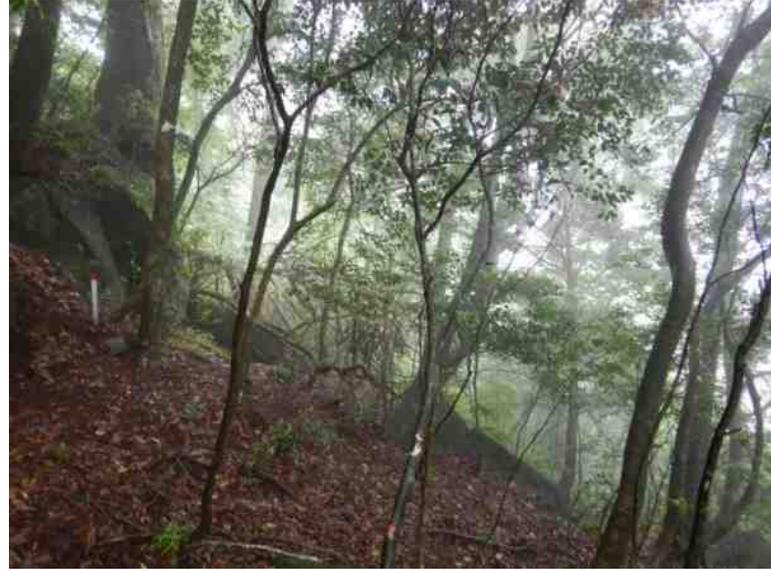
プロットNo.1

特徴：標高985mの山腹凸斜面に位置するツガ群落

シカ被害程度：1(平成22年度) → 3(平成31年度) → 3(令和6年度)

- ・高木層はツガ、ウラジロガシ、アカガシなどが生育。樹種不明木とツガの枯損が確認されたが、これらは過年度すでに枯損となっていた。
- ・低木層はハイノキ、アセビ、シキミなどシカの不嗜好植物が繁茂し、林内の見通しは悪い。または、ディアラインが明瞭で、2m以下の見通しが良い場所もある。
- ・草本層の植被率は高いが、優占しているのはシカの不嗜好植物であるミヤマシキミであった。

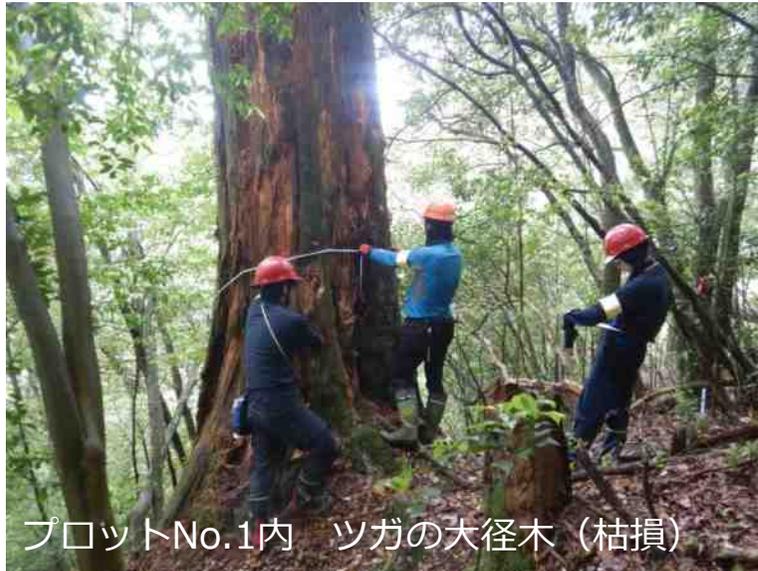
プロットNo.1内 ツガの大径木 (枯損)

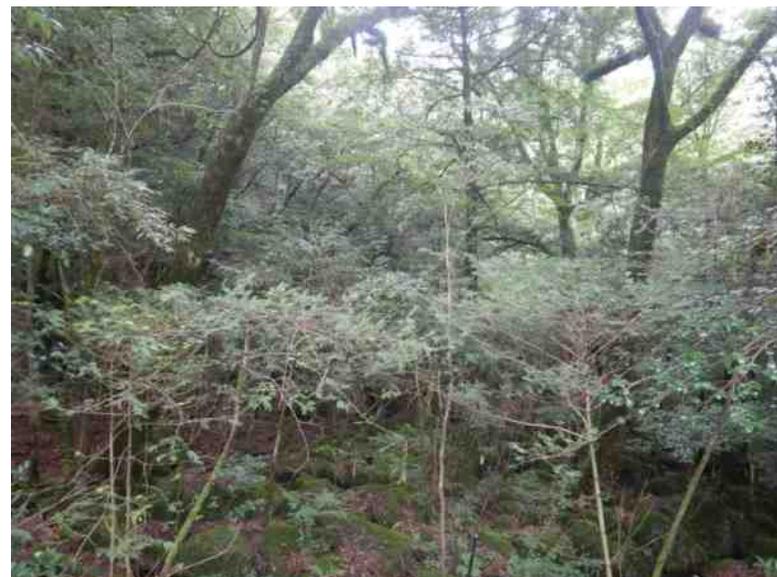
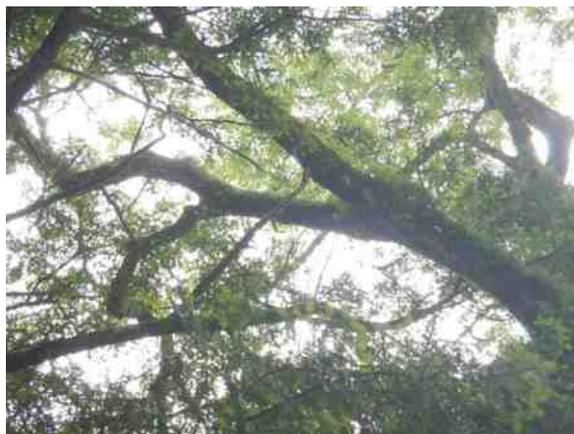
プロットNo.1

- ・ 植生保護柵内の植生は柵外と大差なく、植生の回復は見られない。
- ・ シシンランがケヤキ、アラカシ、イタヤカエデに着生していた。
- ・ シシンラン移植木は水害により流出していた。

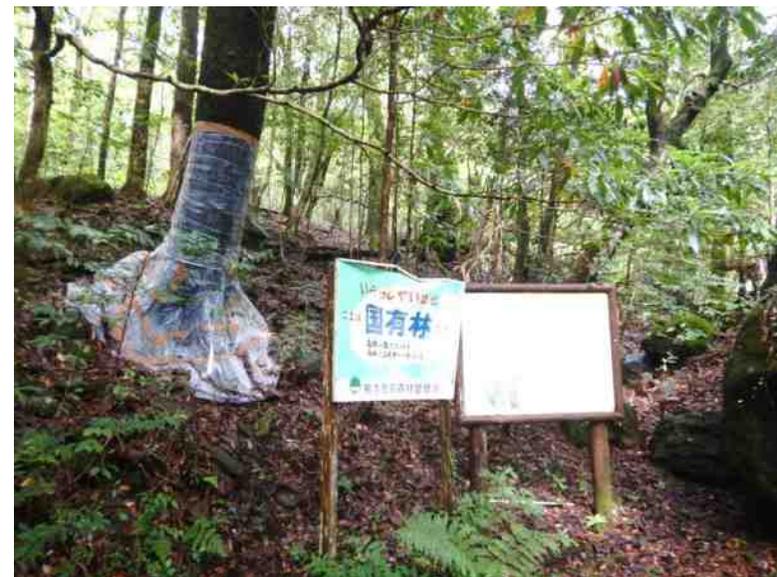
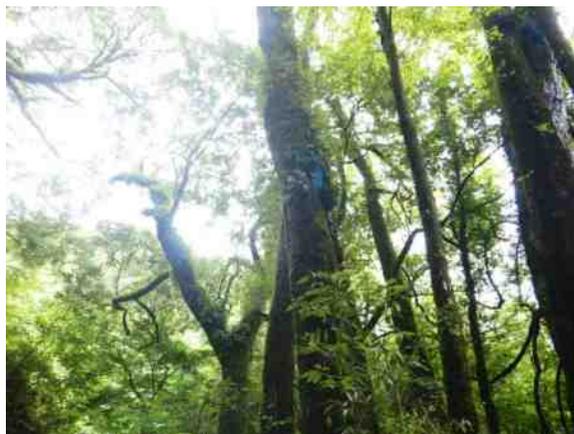
プロットNo.2

- ・ 植生保護柵内の植生は柵外と大差なく、植生の回復は見られない。
- ・ [REDACTED]されていた。
- ・ プロット外にて、カシノナガキクイムシ被害対策として、ビニール被覆された立木が確認された。

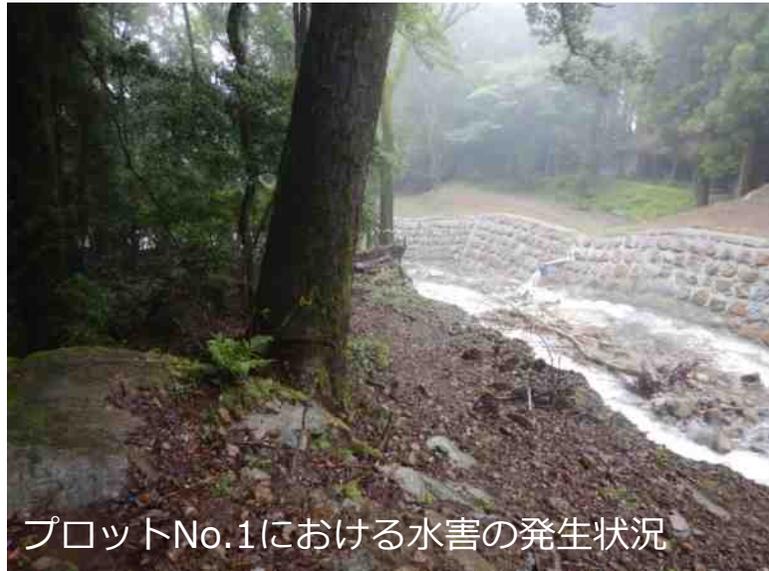
プロットNo.1における水害の発生状況

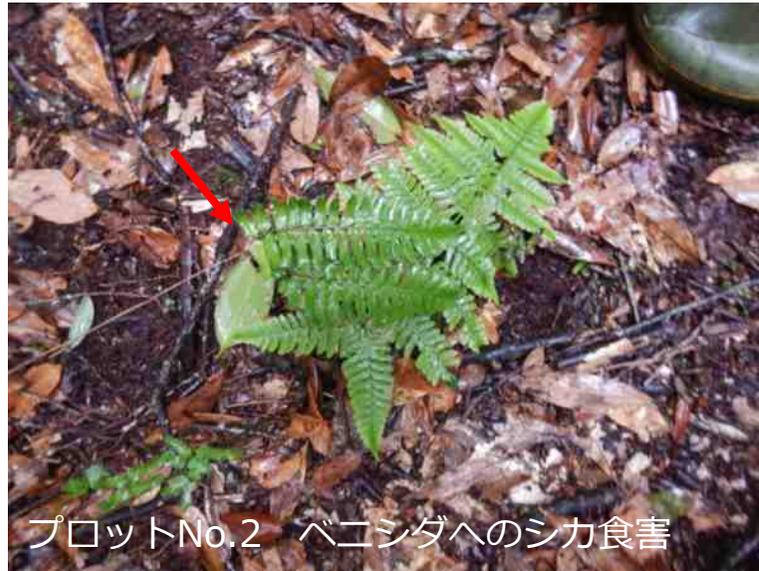
プロットNo.2 ベニシダへのシカ食害

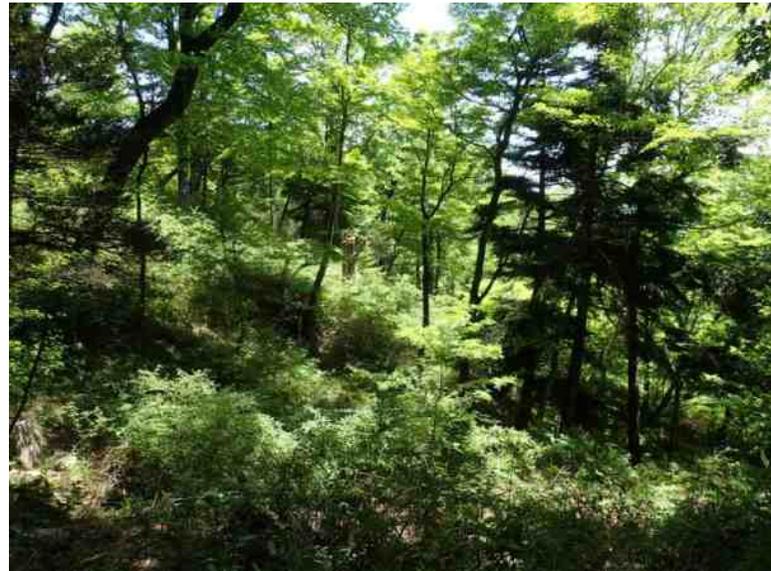
プロットNo.1

特徴：標高1,080mの山脚侵蝕面に位置するスズタケ-ブナ群落

シカ被害程度：0(平成22年度) → 0(平成31年度) → 0(令和6年度)

- ・高木層はブナ、イヌシデ、コハウチワカエデ、モミなどが生育。枯損及び倒伏木は確認されなかった。
- ・低木層は平成31年度調査時にスズタケの開花枯死による大幅な植被率低下が認められ、今年度も回復途中段階のため、林内の見通しは良い。
- ・シロモジが林立する他、イヌツゲ、ナガバモミジイチゴ、ムラサキシキブが生育する程度である。
- ・スズタケの開花枯死に伴い林床が明るくなったためか、草本層は植被率は高く、ナガバモミジイチゴが優占する他、シロモジやスズタケの実生、アオハダやカナクギノキなど高木層構成樹種の実生も確認され、種多様性が認められ、豊かに繁茂していた。

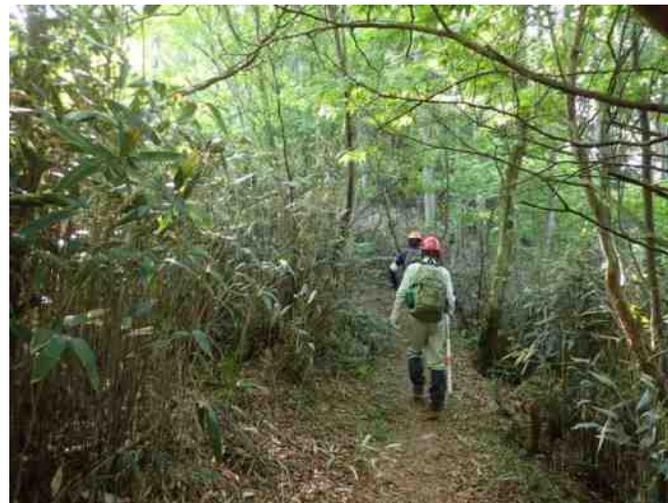
アクセスルート上 スズタケ枯死稈

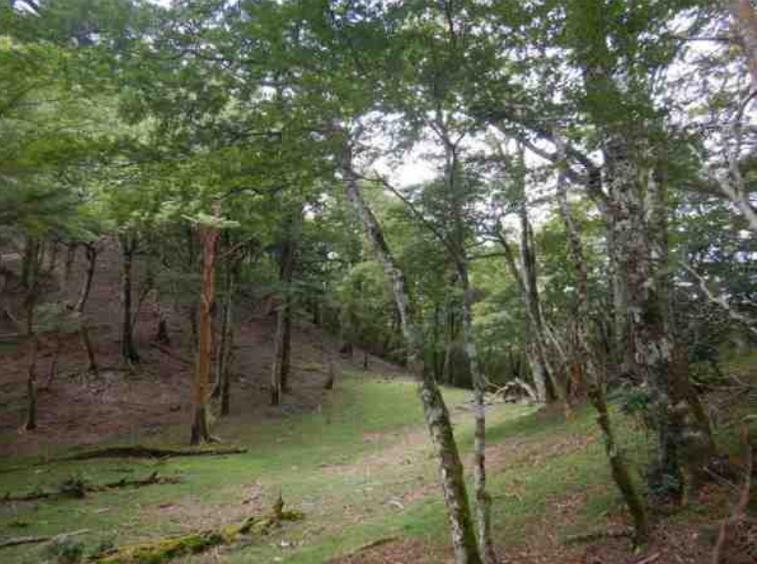
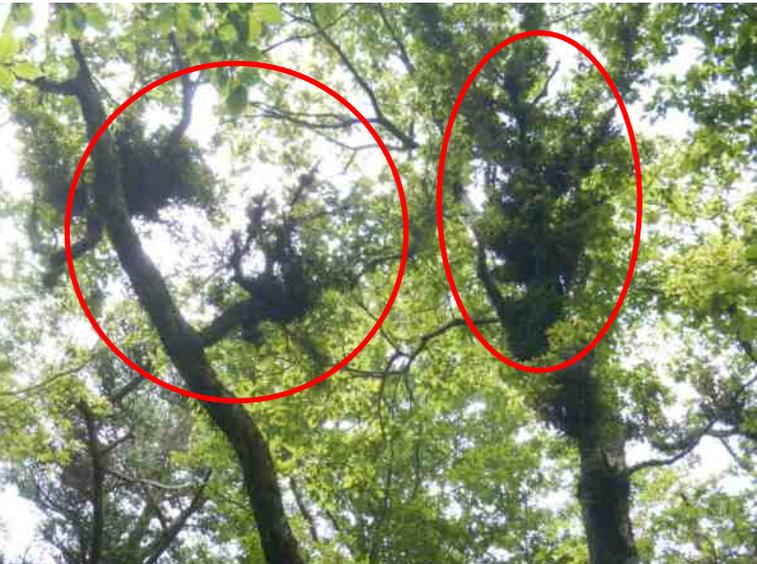
- ・高木層はブナ、ミズナラ、ホオノキなどが生育。新たにコハウチワカエデとミズナラの枯損が確認された。
- ・また、過年度すでに枯損となっていた樹種不明木の枯損が2本確認された。
- ・平成31年度に引き続き、ミズナラの大径木において、天狗巣病が確認された。
- ・低木層は一部にアセビが繁茂し、植被率の高いところがある。しかし、それ以外の植被率は極めて低く貧弱で、林内の見通しは非常に良い。
- ・草本層植被率は高く、アシボソが林床を被覆しているが、それ以外は矮小な個体ばかりで貧弱である。

天狗巣のミズナラ

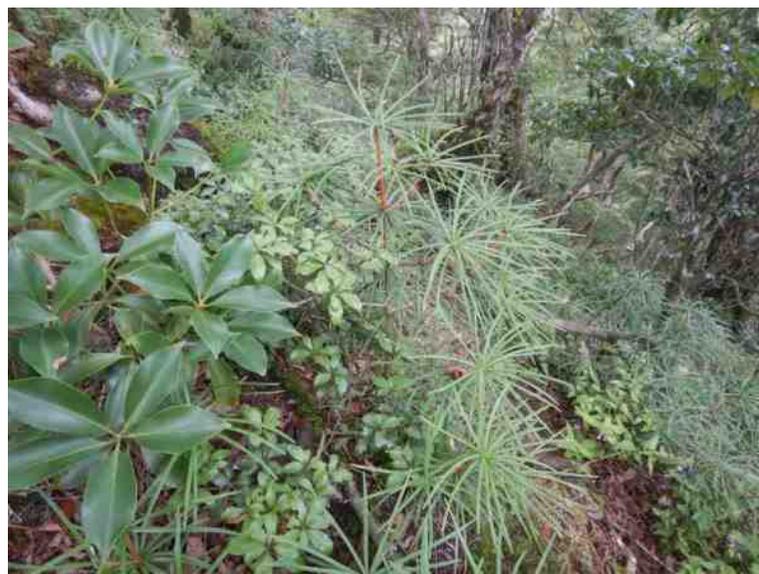
アクセスルート上 コウヤマキの稚樹

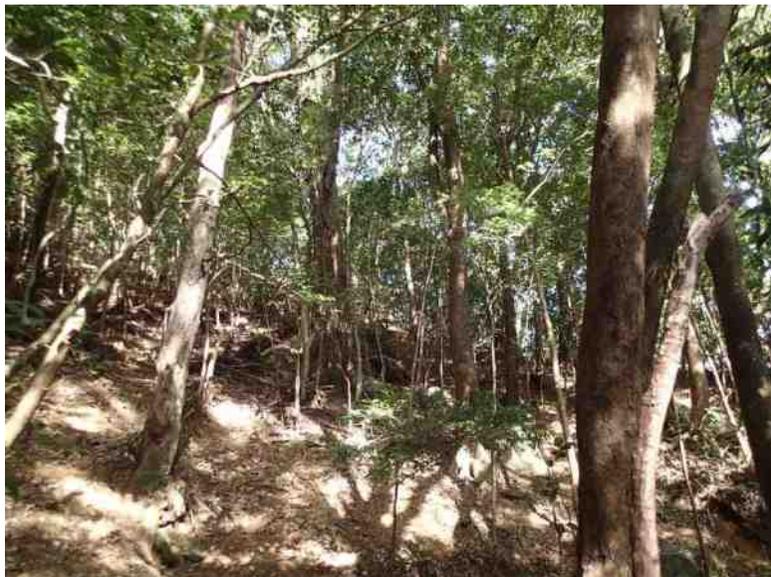
プロットNo.32101(9451509) ※森林生態系多様性基礎調査結果を基に記載

特徴：標高765mの山腹平衡斜面に位置するイスノキ群落

- ・高木層はブナ、イヌシデ、ミズメなどが生育。
- ・過年度より枯れていたと思われる樹種不明の枯損3本その他、新たにイスノキの枯損が1本確認された
- ・低木層及び草本層はシカの忌避植物であるヒサカキとハイノキが優占し、林内の見通しはよい
- ・急傾斜且つ谷部に位置するため表土流亡(土壌侵食痕として土柱が見られ)が起っており、草本層の衰退が顕著で、シカによる植生被害が継続していることが伺える。

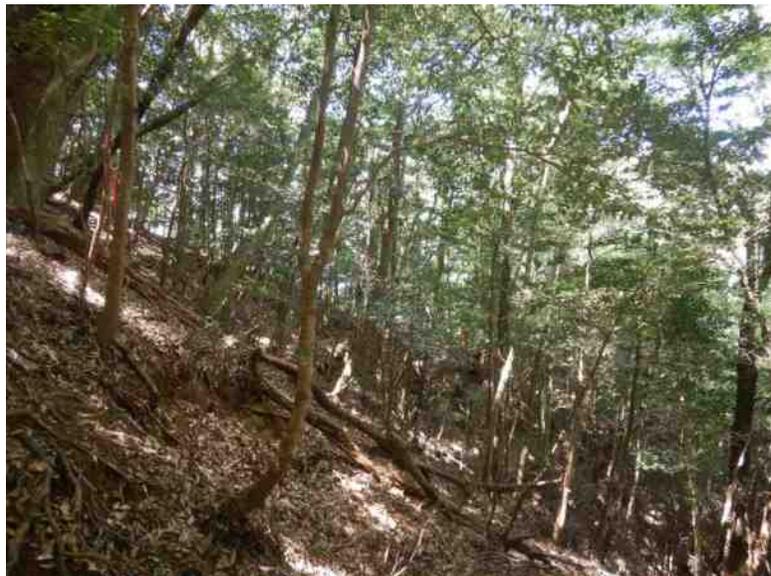
プロットNo.32102

特徴：標高765mの山腹平衡斜面に位置するウラジロガシ群落

- ・高木層はウラジロガシ、アカガシ、スダジイ、アカマツなどが生育。枯損及び倒伏木は確認されなかった。
- ・低木層植被率は部分的に高く、ハイノキが優占する他イスノキなど小径木が生育するが、林内の見通しは非常によい。
- ・草本層植被率は極めて低く貧弱で、イヌガシが僅かに優占する程度である。
- ・高木層構成種のイスノキの実生を確認することができる。

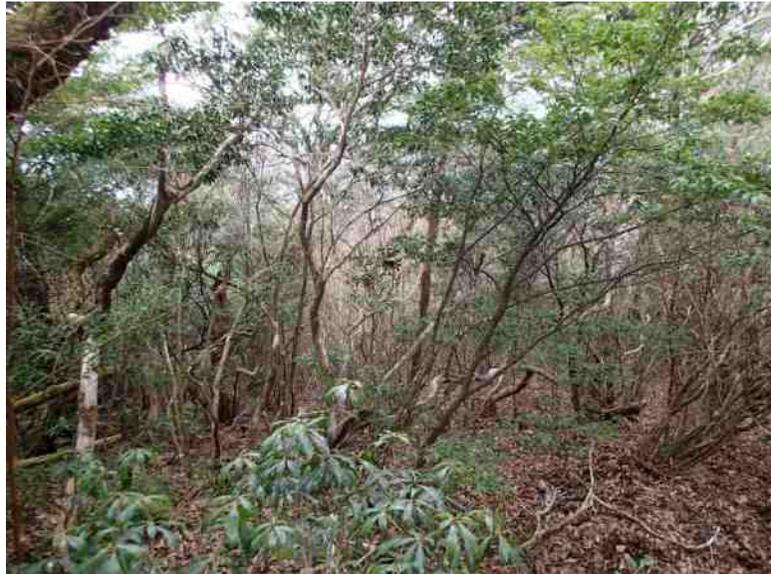
プロットNo.42301(9451510) ※森林生態系多様性基礎調査結果を基に記載

特徴：標高1,310mのやせ尾根に位置するコウヤマキ群落

- ・高木層はブナ、イヌシデ、ミズメなどが生育。
- ・高木層では、樹種不明の枯損木が11本と顕著に確認された。
- ・低木層及び草本層はシカの不嗜好植物であるアセビやハイノキ、シキミが優占し、林内の見通しは悪い。

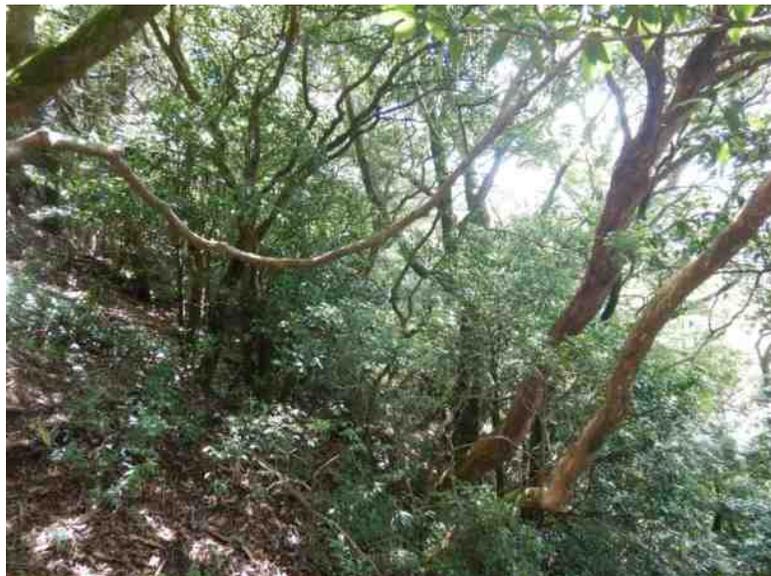
プロットNo.42302

特徴：標高1,315mの平坦尾根に位置するコウヤマキ群落

- ・高木層はコウヤマキ、ツガ、ブナなどが生育。新たに樹種不明木の枯損及び倒伏木が4本確認された。
- ・低木層はシカの不嗜好植物であるシキミが優占しており、林内の見通しは悪い。
- ・特にシロモジ7本の枯死または倒伏が目立ち、この他に樹種不明木、ヤマグルマ、シキミ、アセビなどの小径木の枯損も新たに生じている。
- ・草本層の植被率は高いが、優占しているのはシカの不嗜好植物であるコガクウツギやミヤマシキミであった。
- ・コウヤマキの実生は確認されたが、スズタケの生育は確認されなかった。

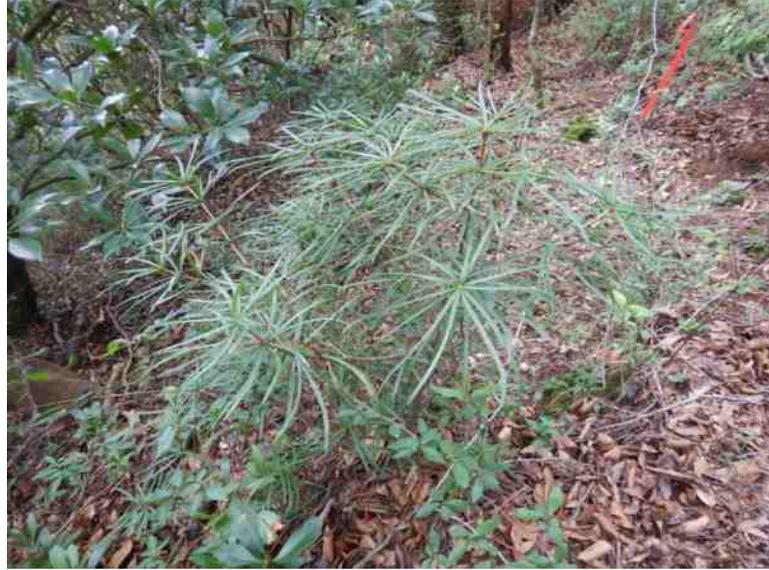
コウヤマキの稚樹 プロット42302内

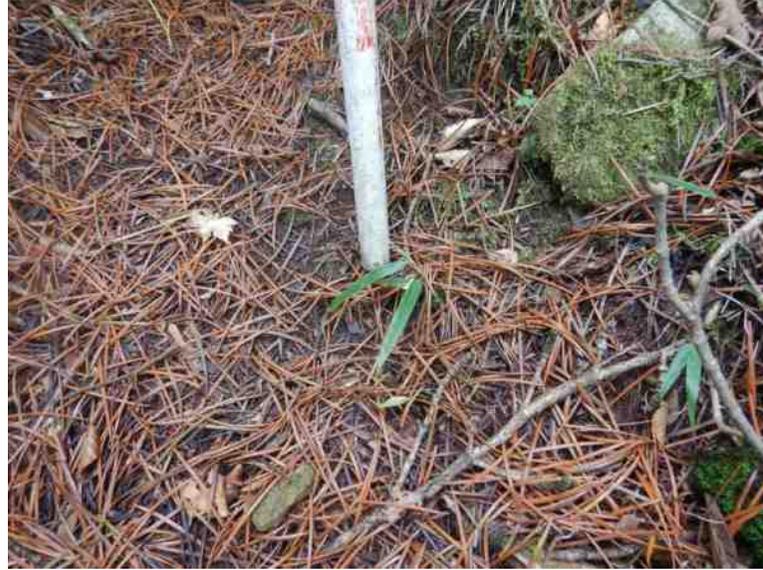
アクセスルート上
スズタケの実生 標高1,300m付近

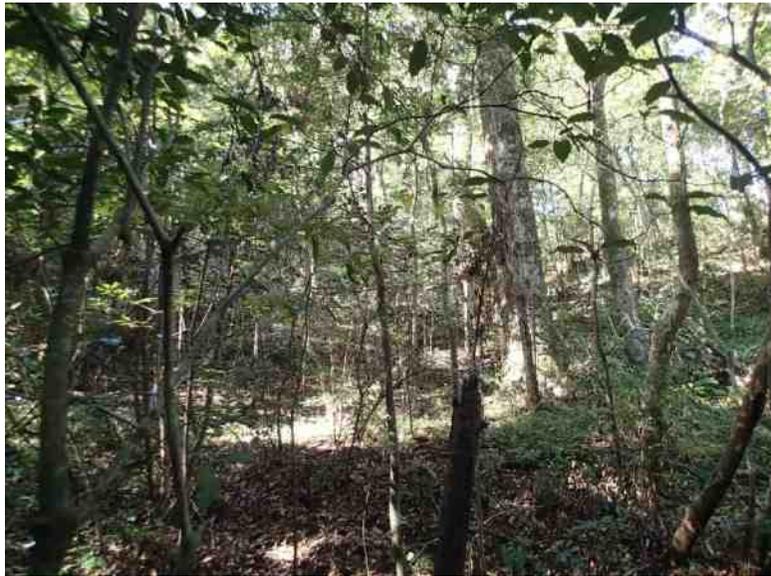
プロットNo.1(9451521) ※森林生態系多様性基礎調査結果を基に記載

特徴：標高345mの山腹平衡斜面に位置するウラジロガシ群落

- ・ 高木層は●●などが生育。高木層では、カシノナガキクイムシによる被害と思われる樹種不明の大径木の枯損等が3本確認された。
- ・ 低木層はアオキやサザンガなどの小径木が多く、林内の見通しは悪いが、シカの古い被害が確認された。
- ・ 草本層は植被率が高く、確認種数も多く豊かに繁茂している。

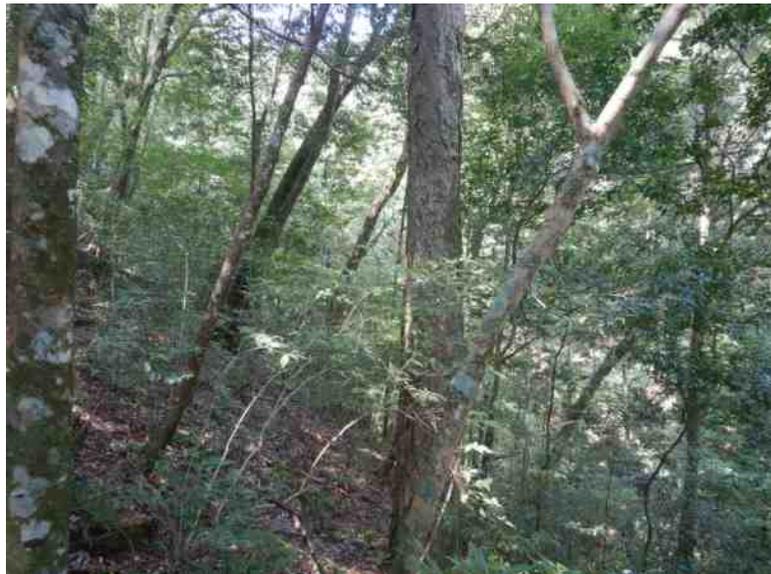
プロットNo.2

特徴：標高320mの山脚堆積面に位置するイスノキ群落

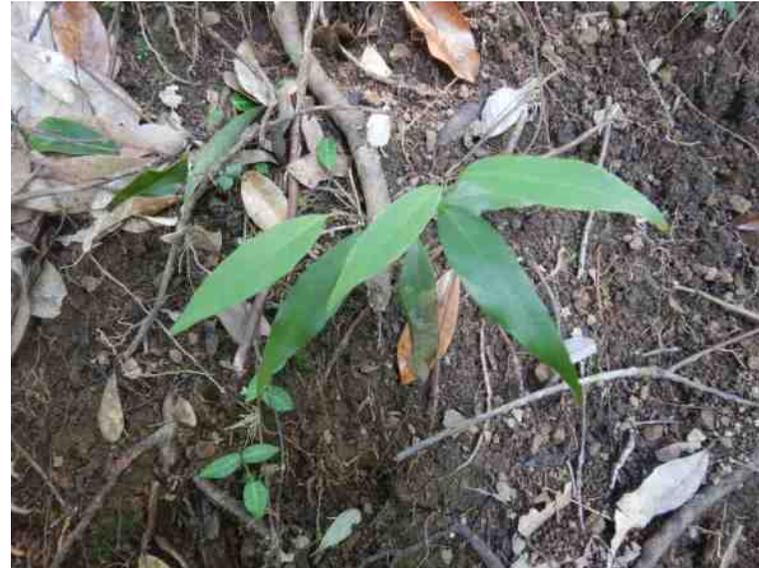
ウラジロガシの実生 プロットNo.2

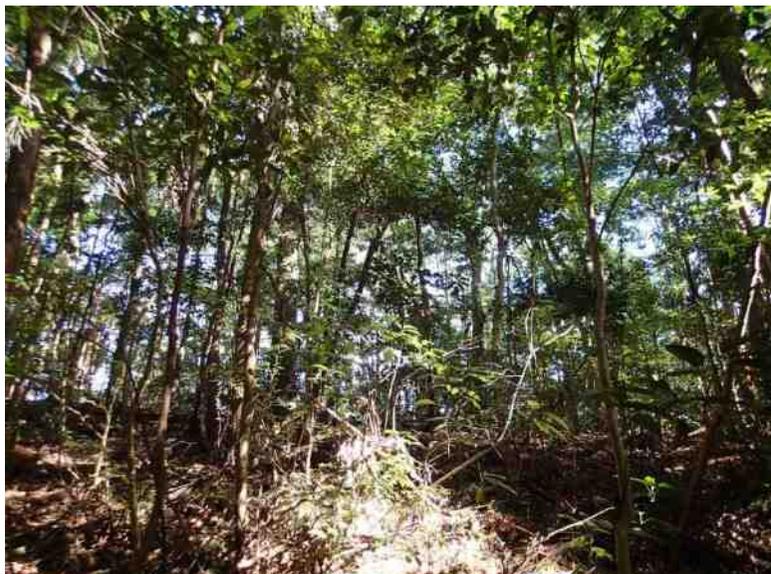
プロットNo.1(9451522) ※森林生態系多様性基礎調査結果を基に記載

特徴：標高340mの山脚浸食面に位置するイスノキ群落

- ・ 高木層では、樹種不明の枯損が確認された
- ・ 低木層はアオキとイスノキが優占し、林内の見通しはやや悪い
- ・ 低木層への新しいシカ被害が確認された
- ・ 林床が暗いためか草本層は植被率が低いが、アオキの生育が確認された

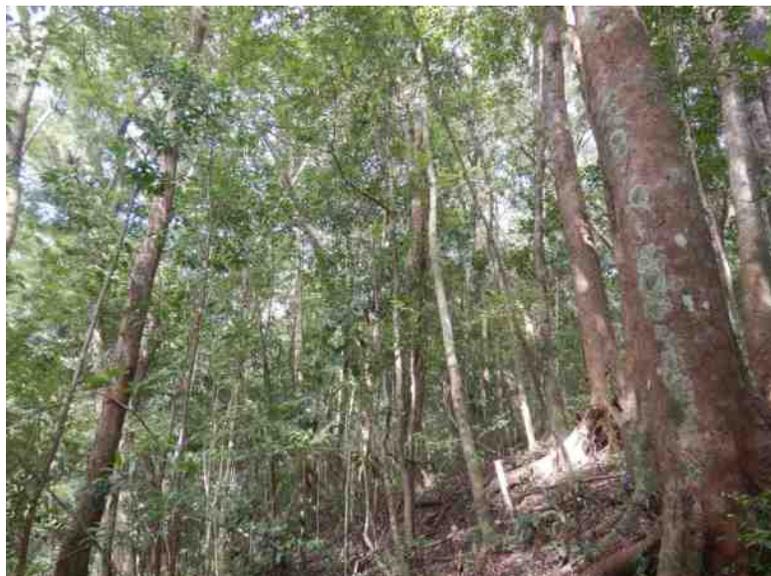
プロットNo.2

特徴：標高290mの山腹平衡斜面に位置するツブラジイ群落

- ・ 高木層はイスノキ、ウラジロガシ、スダジイなどが生育。樹種不明木の枯損及び倒伏木が1本ずつ、ウラジロガシの枯損が1本確認されたが、過年度すでに枯損となっていた。
- ・ 低木層はアオキが優占する他、タイミンタチバナやホソバタブなど小径木が林立し、林内の見通しは悪い。
- ・ 草本層はイズセンリョウが優占し、次いでアオキも優占する他、ホルトノキ、イスノキ、スダジイなど高木層構成樹種の実生も確認されるなど、種多様性も見られ健全である。
- ・ [REDACTED] が確認された。

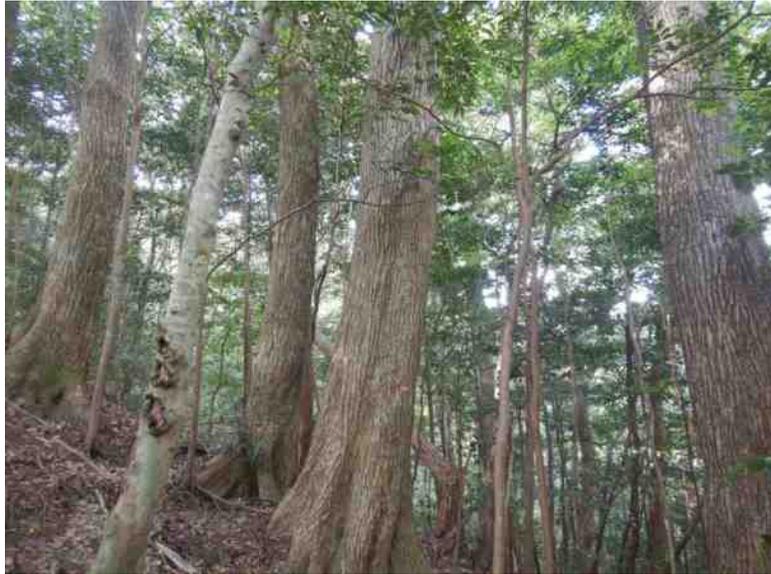
プロットNo.3

特徴：標高340mの山腹平衡斜面に位置するスダジイ群落

シカ被害程度：0(平成23年度) → 1(平成31年度) → 1(令和6年度)

- ・高木層はアカガシ、タブノキ、スダジイなどが生育。樹種不明木の枯損が5本確認されたが、過年度すでに枯損となっていた。これに加え、樹種不明木とアカガシの枯損が新たに1本ずつ確認された。
- ・プロット内最大級の胸高直径113.8cmのタブノキが幹折れして倒伏しており、この巻き添えで倒伏した立木も確認された。
- ・低木層植被率は低く林内の見通しは良いが、イスノキとスダジイが優占する他、タイミンチバナやホソバタブなどの小径木が林立する。
- ・草本層植被率も低く、出現種数も少ない。

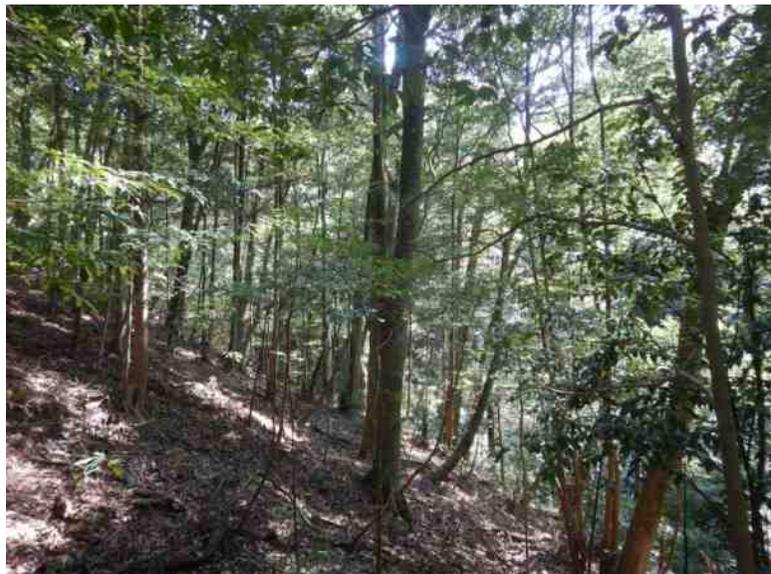
プロットNo.4

特徴：標高325mの山腹平衡斜面に位置するイスノキ群落

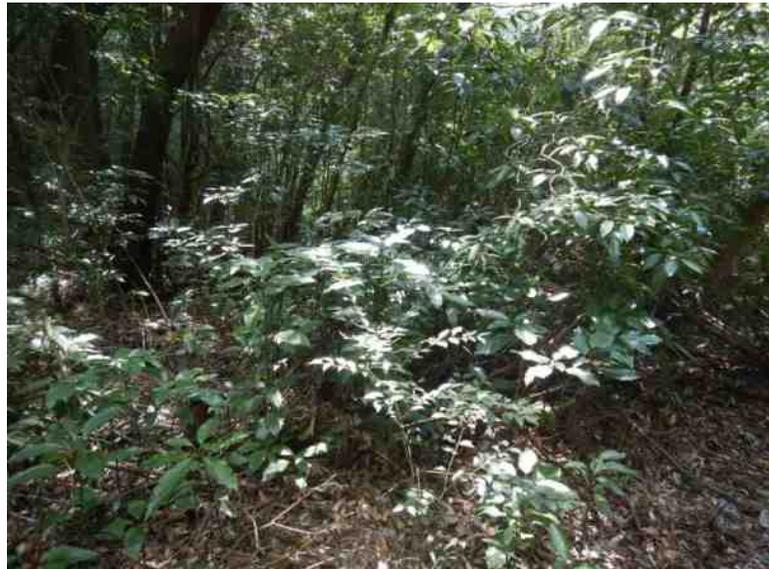
低木アオキの繁茂 プロットNo.3林道沿い

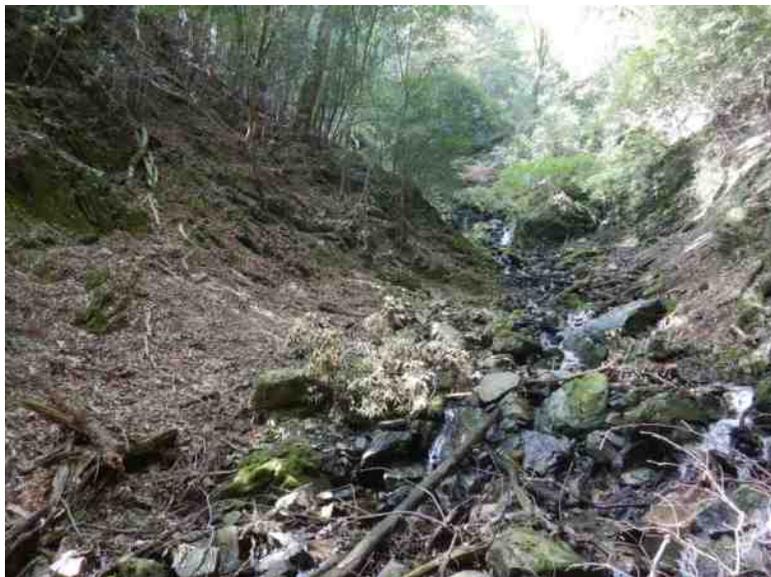
プロットNo.2

特徴：標高736mの山腹平衡斜面に位置するケヤキ群落
シカ被害程度：3（平成23年度）→4（平成30年度）

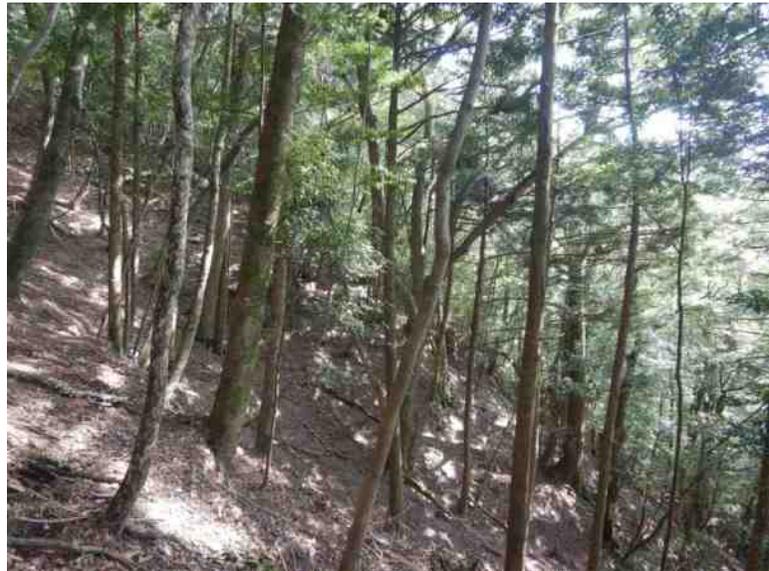
プロットNo.1(●●●) ※森林生態系多様性基礎調査結果を基に記載

3 (平成23年度) → 4 (平成30年度) → 推定 4 (令和6年度)

- ・ 高木層はブナ、イヌシデ、ミズメなどが生育。枯損及び倒伏は確認されなかった。
- ・ 低木層は小径木が多いが、林内の見通しは良い。
- ・ 草本層は植被率が極めて低く、貧弱である。
- ・ 急傾斜且つ谷部に位置するため表土流亡が起こっており、草本層の衰退が顕著である。

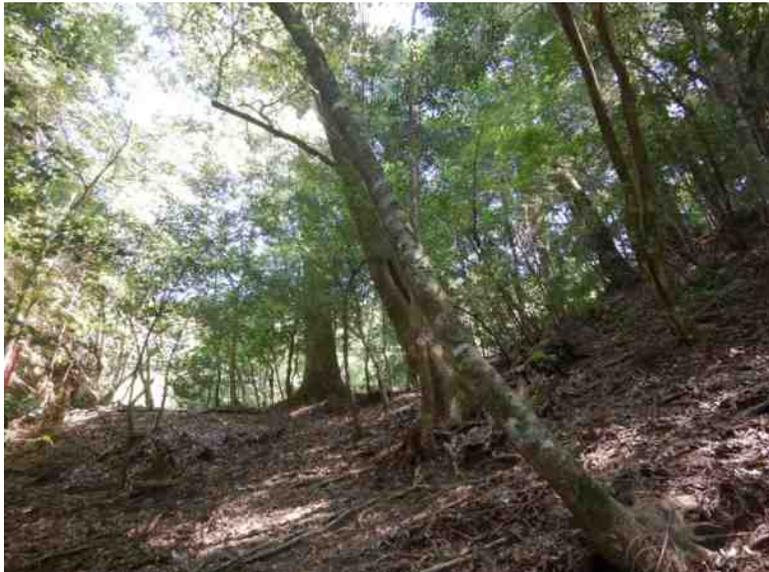
プロットNo.3

特徴：標高738mの山腹平衡斜面に位置するウラジロガシ群落

- ・ 高木層はモミ、ウラジロガシ、タブノキなどが生育。樹種不明木の枯損3本が確認された。
- ・ 低木層植被率は低く、ハイノキが僅かに優占する程度で、林内の見通しは非常に良い。
- ・ 草本層植被率も極めて低く、貧弱で、サカキが僅かに優占する程度であるが、タブノキやカヤの実生が確認された。
- ・ XXXXXXXXXXの生育も確認。また、マツグミの大枝の落枝も確認された。

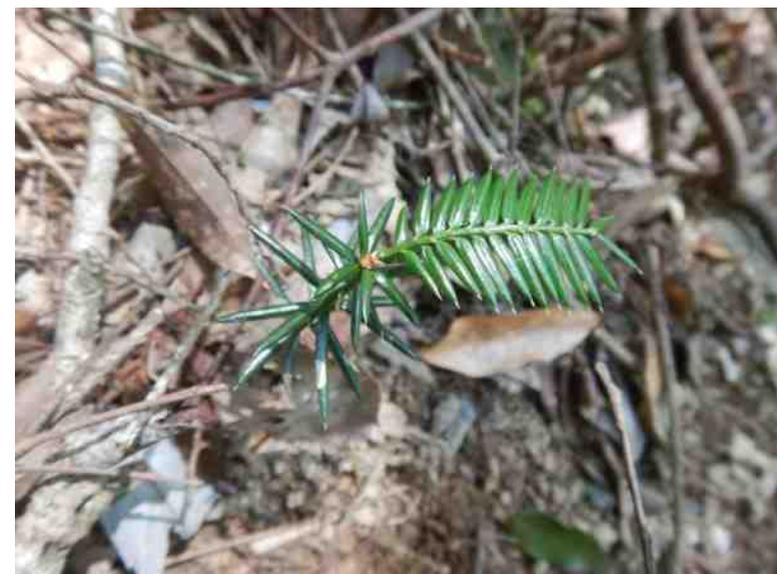
カヤの実生 プロットNo.3

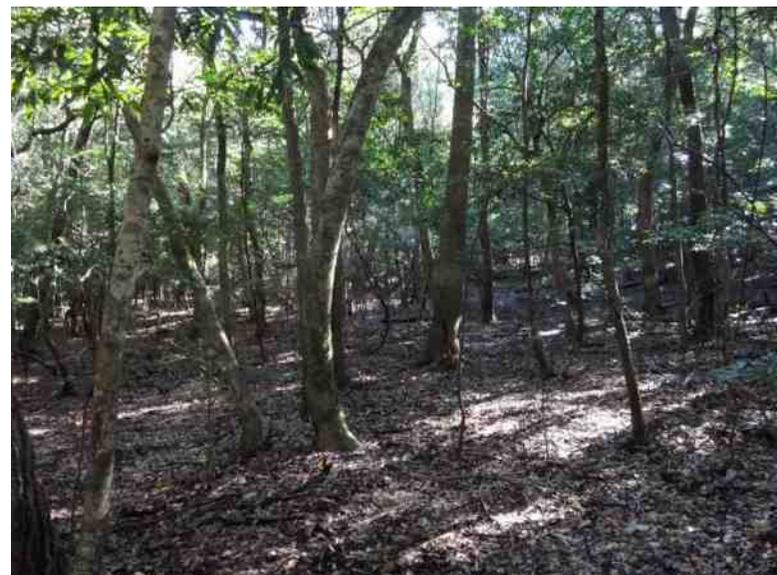
プロットNo. 32901(9461501) ※森林生態系多様性基礎調査結果を基に記載

特徴：標高616mの山腹平衡斜面に位置するタブノキ群落

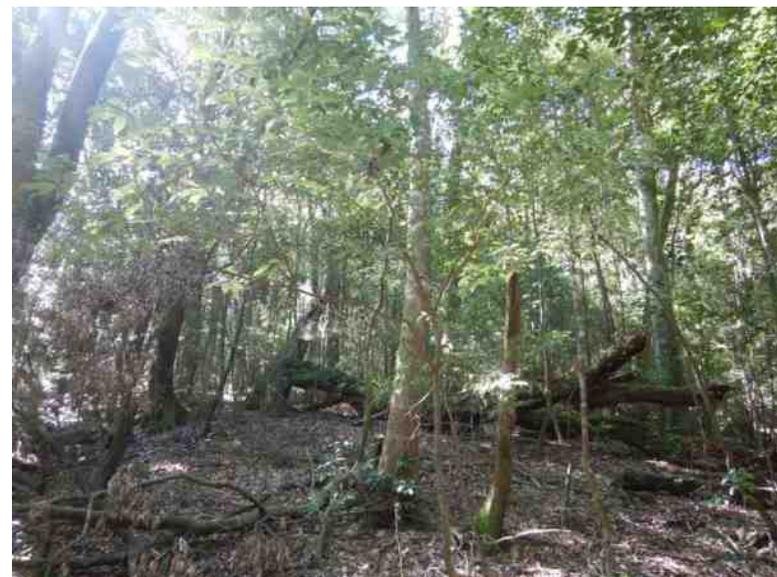
プロットNo.32902

特徴：標高810mの山腹平衡斜面に位置するイスノキーウラジロガシ群集

- ・高木層はイスノキ、ホソバタブ、タブノキなどが生育。新たにイヌガシとアカガシの枯損が確認された。また、樹種不明木の枯損が2本確認されたが、過年度すでに枯損となっていた。
- ・低木層植被率は高くサザンカとイヌガシが優占するが、ディアラインが明瞭で林内の見通しは非常に良い。
- ・草本層はイズセンリョウが優占し植被率が高い箇所もあるが、矮小な個体が多い。
- ・高木層構成樹種のイスノキやホソバタブの実生が確認された。また、希少種のムギランの落枝への着生も確認された。

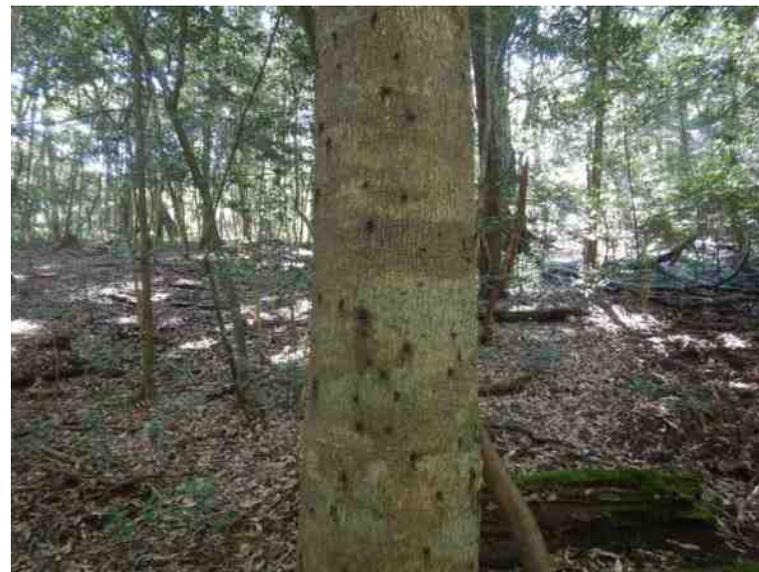
カシノナガキクイムシによる被害木
アクセスルート上のウラジロガシ

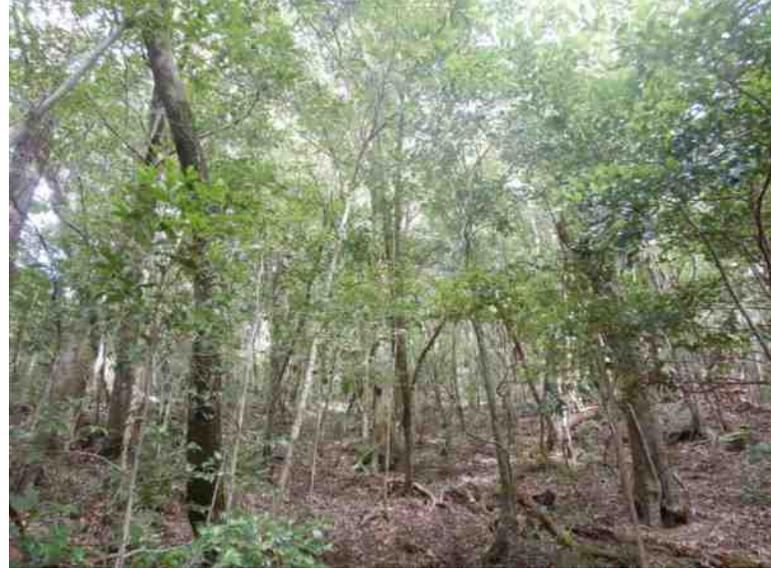
プロットNo.43401

特徴：標高150mの山腹平衡斜面に位置するイスノキ-スダジイ群落

- ・高木層はイスノキ、スダジイ、マテバシイなどが生育。新たにイスノキ1本の枯損が確認された他、過年度より枯損していた樹種不明木2本の枯損も確認された。
- ・低木層植被率は高くタイミンタチバナが優占し、次いでイスノキが優占する他、ミミズバイやサクラツツジなど小径木が林立し、林内の見通しは悪い。
- ・草本層植被率も高く、ヨゴレイタチシダが優占する他、タイミンタチバナ、ヤマビワ、アリドオシ、イヌマキなども生育し、種多様性が見られる。
- ・イスノキへのボウランの着生が確認された。

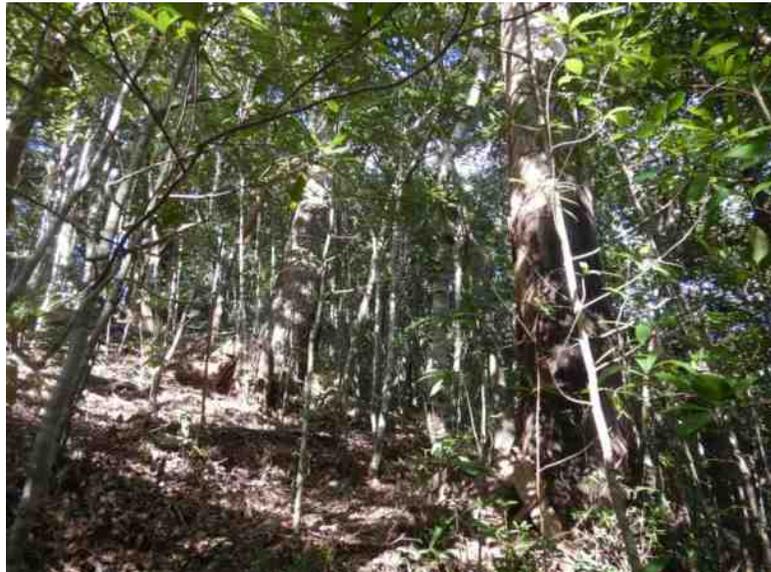
プロットNo.43402

特徴：標高160mの山腹平衡斜面に位置するイスノキ-スダジイ群落

- ・高木層はイスノキ、スダジイ、フカノキなどが生育。新たにイスノキ1本とスダジイ2本の枯損が確認された。また、過年度より枯損していた樹種不明木4本とスダジイ1本の枯損も確認された。
- ・低木層植被率は高く、シシアクチとタイミンタチバナが優占し、次いでイヌガシやイスノキが優占するなど小径木が林立し、林内の見通しは悪い。
- ・草本層植被率も高く、スジヒトツバとアリドオシが優占し、次いでサクラツツジやヨゴレイタチシダが優占する。ホウライシダの他ミミズバイ、スダジイ、ウラジロガシなども生育し、種多様性が見られた。
- ・XXXXXXXXXXが確認された。

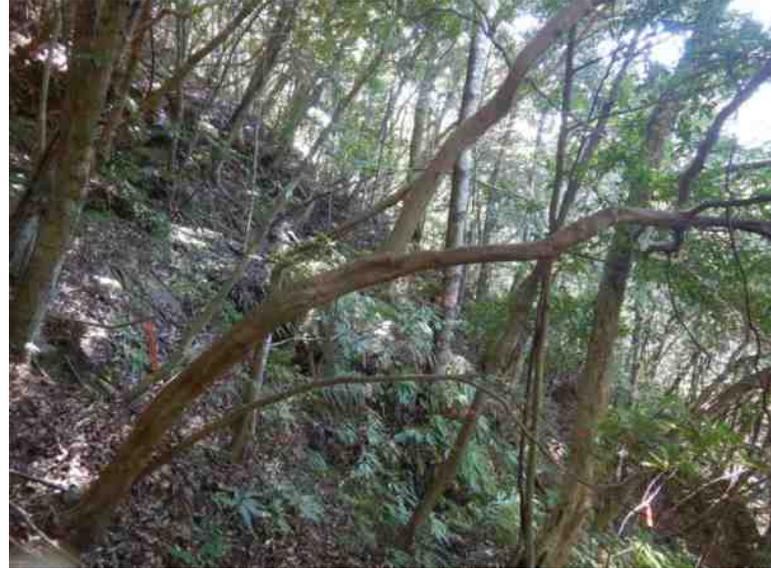
プロットNo.44001

特徴：標高80mの山腹平衡斜面に位置するスダジイ群落

- ・高木層はスダジイ、マテバシイ、ヤマモモなどが生育する中にヤクタネゴヨウの中径木が混生する。高木層では、枯損及び倒伏は確認されなかった。
- ・低木層植被率は低く、スダジイやサクラツツジなど小径木が林立する箇所もあるが、林内の見通しは非常に良い。
- ・ギャップが生じており草本層の植被率は高いが、優占しているのはシカの不嗜好植物であるコシダやヨゴレイタチシダであった。

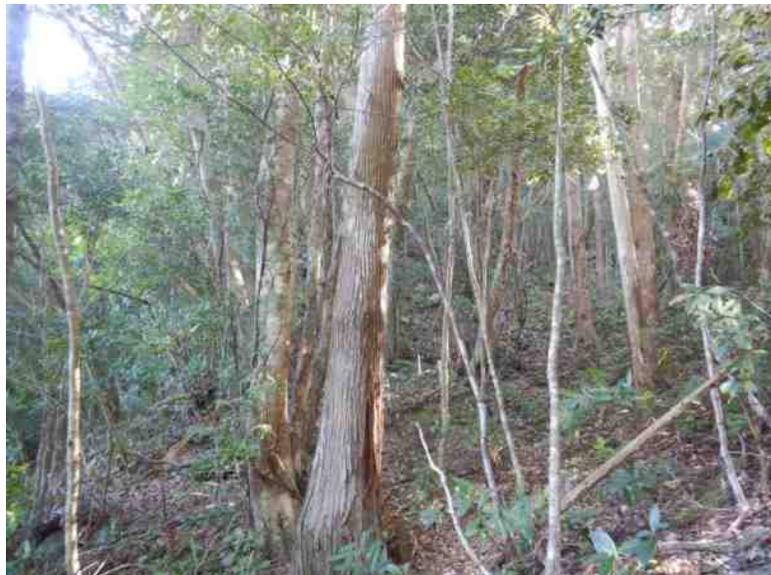
プロットNo.44002

特徴：標高68mの三脚堆積面に位置するスダジイ群落

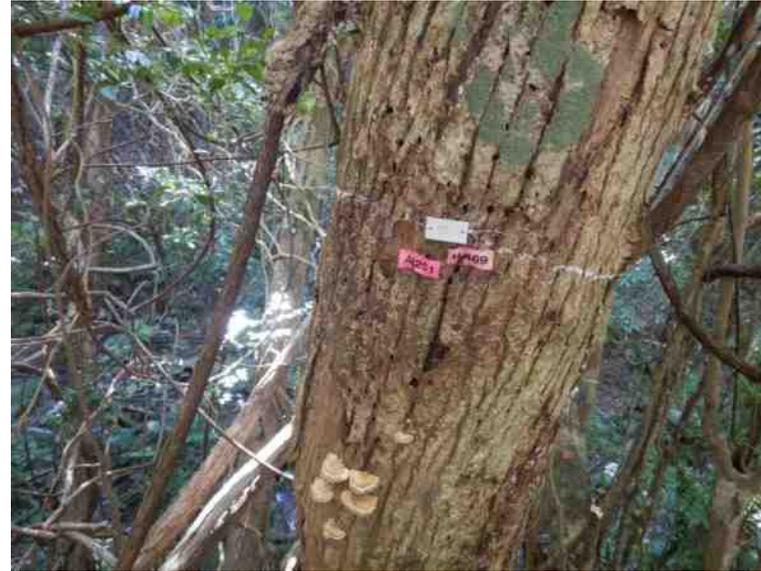
カシノナガキクイムシによる被害が高木層に生じていたが、亜高木層は健全である。下層植生もプロット43401及び43402は豊かに繁茂し、種多様性も見られた。一方、プロット44001及び44002は小径木が林立するものの林内の見通しは良く、草本層もシカの嗜好植物が目立つ。種構成に偏りがあり、シカの植生被害により森林の内部構造が破壊されていると考えられる。

カシノナガキクイムシによる被害 プロット44002

<p>対策状況</p>	<ul style="list-style-type: none"> ・不定期ではあるが巡視を実施している。 ・保護林近辺で松枯れが発生しているため、ヤクタネゴヨウへの薬剤注入による保全対策を行っている。令和4年度にて、保護林内の注入可能個体への注入は完了しており、今後は経過観察を行うことが望まれるが、人員の関係であまり実施できていない状況である。 ※屋久島森林管理署への聞き取り調査より
<p>保護・管理案</p>	<ul style="list-style-type: none"> ・高木層の枯損及び希少種の生育基盤を確保するため、斜面崩壊防止や林内の乾燥化防止に向けた下層植生の回復を図る。 ・下層植生被害を抑制することなどを目的に、捕獲によるシカの個体数管理を実施する。ただし、種子島に生息するシカ個体群は遺伝的解析により、種子島の固有個体群であるとの報告※もあることから、捕獲を実施する際は、まずは適正頭数以下にすることを目標とし、適正頭数以下になった場合は個体群の保護も併せて行うことも視野に入れる必要がある。（※種子島に生息するシカは亜種マゲシカとされているが、馬毛島と種子島間におけるハプロタイプの観察頻度には明瞭な違いが認められており、これらの島固有のハプロタイプはそれぞれの島で発生した可能性が高い（兼子ほか 2023）。） ・マツノザイセンチュウ被害防止対策として、薬剤樹幹注入を継続する。 ・ヤクタネゴヨウの更新を目的に、母樹周辺に植生保護柵を設置を検討する。また、ギャップ地など森林の更新が可能な箇所について調査検討し、植生保護柵の設置を行う。 ・引き続きモニタリングを継続することが適当である。
<p>モニタリング間隔案 ※選定理由は新マニュアルp10参照</p>	<p>5年 ※選定理由： 才、鳥獣・病虫害が顕著にある保護林</p>

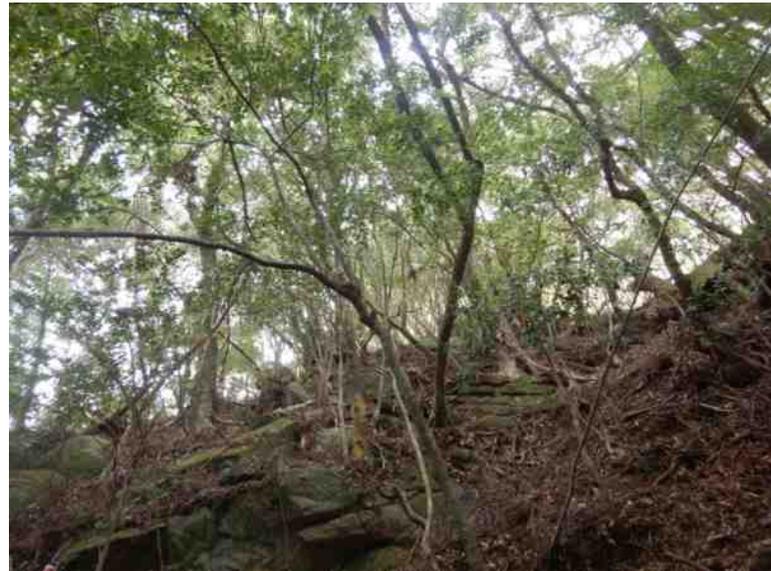
プロットNo.1(PL3)

特徴：標高463mの山腹平衡斜面に位置するイスノキ-スダジイ群落
シカ被害程度：不明(平成26年度) → 3(平成31年度) → 3(令和6年度)

- ・ 高木層はイスノキ、スダジイ、マテバシイなどが生育する中にヤクタンゴヨウの大径木1本が混生。スダジイの枯損が新たに2本、過年度すでに枯損となっていた枯損が1本確認された。
- ・ 低木層植被率は低く、タイミンタチバナが優占する程度で、林内の見通しは非常に良い。
- ・ 草本層植被率は低く、シラタマカズラとヨゴレイタチシダが優占する程度で、貧弱である。
- ・ マテバシイの実生が確認されたが、ヤクタンゴヨウの実生は確認されなかった。

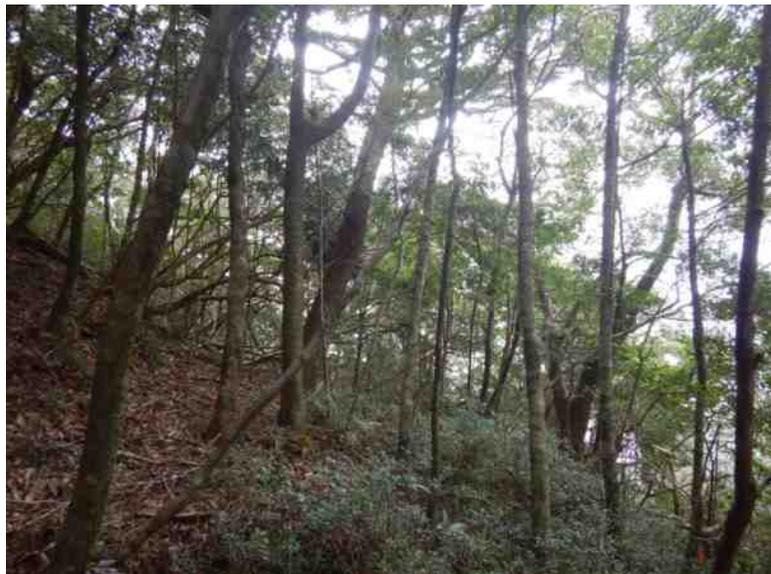
プロットNo.2(PL4)

特徴：標高693mの山腹平衡斜面に位置するイスノキ群落
シカ被害程度：不明(平成26年度) → 3(平成31年度) → 3(令和6年度)

- ・ 高木層はスダジイ、イスノキ、アカガシなどが生育。樹種不明木の枯損2本が確認されたが、過年度すでに枯損となっていた。
- ・ その中にヤクタンゴヨウの小径木と大径木が混生するが、立木本数は4本と少ない。
- ・ 低木層植被率は低く、イスノキが僅かに優占する程度で、林内の見通しは非常に良い。
- ・ 草本層植被率は高いが、優占しているのはシカの不嗜好植物であるコシダとアデクであった。
- ・ イスノキの実生が確認されたが、ヤクタンゴヨウの実生は確認されなかった。

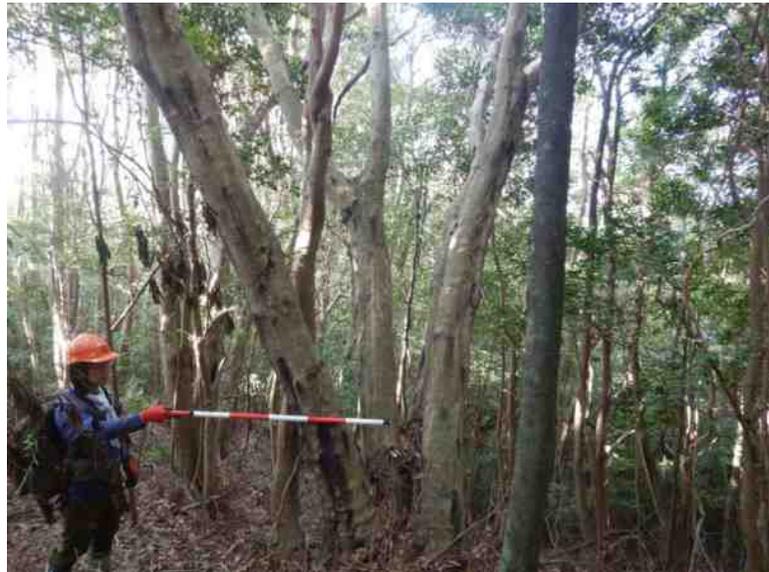
カシノナガキクイムシによる被害 プロットNo.1(PL3)へのアクセスルート上

<p>保護・管理案</p>	<ul style="list-style-type: none"> ・高木層の枯損を防ぐため、斜面崩壊防止や林内の乾燥化防止に向けた下層植生の回復を図る。 ・下層植生被害を抑制することなどを目的に、捕獲によるシカの個体数管理を実施する。 ・マツノザイセンチュウ被害防止対策として、伐倒駆除の検討および薬剤樹幹注入を継続する。 ・ヤクタネゴヨウの更新を目的に、母樹周辺に植生保護柵を設置を検討する。 ・カシノナガキクイムシの被害がマテバシイなどに生じていることから、本被害が蔓延していないか引き続き注視していくこととする。また、カシノナガキクイムシの被害の状況に応じ、薬剤注入等の必要な対策を検討し行う。 ・引き続きモニタリングを継続することが適当である。
<p>モニタリング間隔案 ※選定理由は新マニュアル p10参照</p>	<p>5年 ※選定理由： オ. 鳥獣・病虫被害が顕著にある保護林</p>

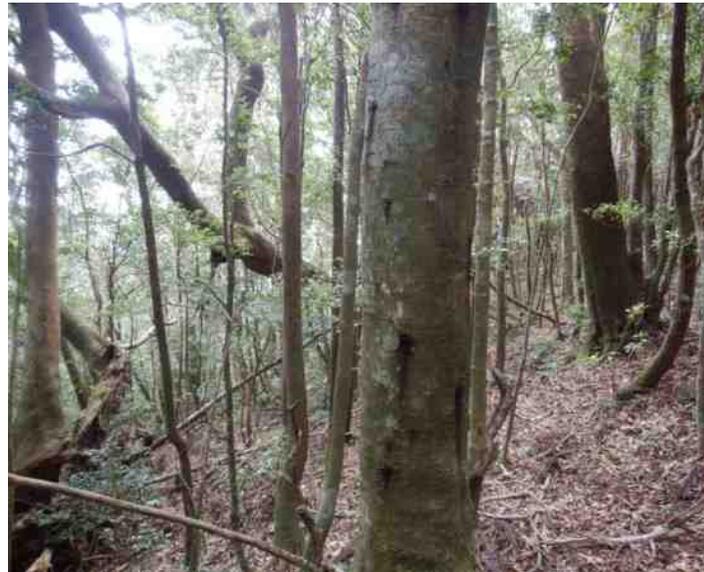
カシノナガキクイムシによる被害 プロットNo.2(PL4)へのアクセスルート上

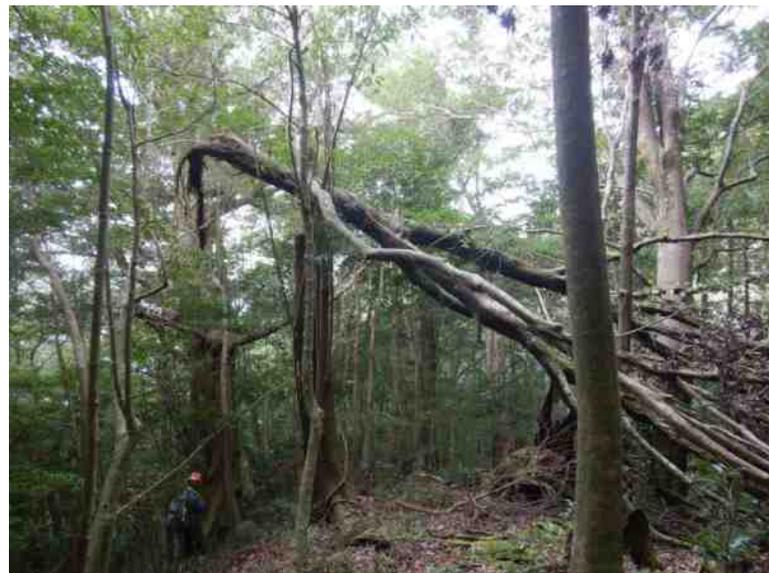
気象害による風倒木 プロットNo.1(PL3)へのアクセスルート上
