令和6年度 保護林モニタリング調査結果(概要)

令和7年 2月 6日

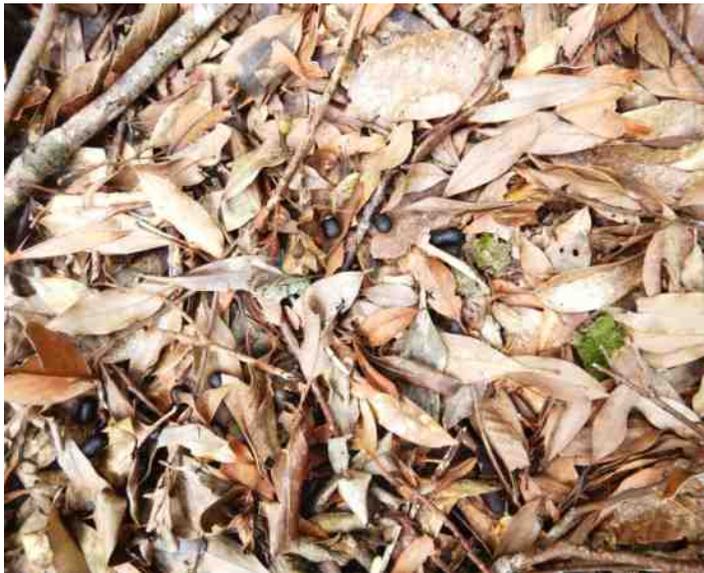
シカの糞 プロットNo.2(PL4)へのアクセスルート上
