豆酩龍良山スダジイ等遺伝資源

希少個体群保護林

植生の生育状況調査業務

報 告 書

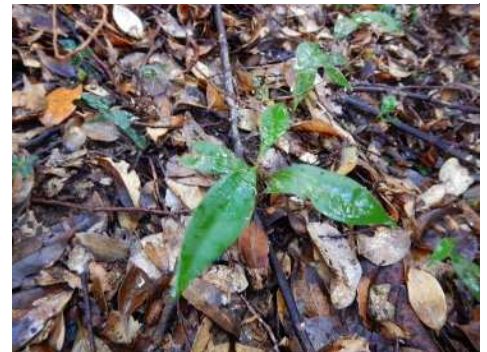
高木層はスダジイが優占し、他にイスノキが生育していた。亜高木層はイスノキが優占し、ヤブツバキ、クロキ、カクレミノなどが混生していた。低木層は植被率 20%で、シカの不嗜好性植物であるイヌガシが優占し、この他にタブノキやネズミモチなど 7 種が見られた。ディアラインの形成は不明瞭であるが、地上高 1.5m 以下の林内の見通しはやや良い状況であった。草本層は植被率 20%で、シカの不嗜好性植物であるアリドオシが優占し、この他にテイカカズラ、シキミ、ベニシダ、アリドオシ、サカキカズラなど 26 種で構成されていた。また、高木層構成種であるイスノキ、ウラジロガシ、スダジイ（写真 5-1-2）など 10 種の実生が確認された。

写真 5-1-2 スダジイの実生

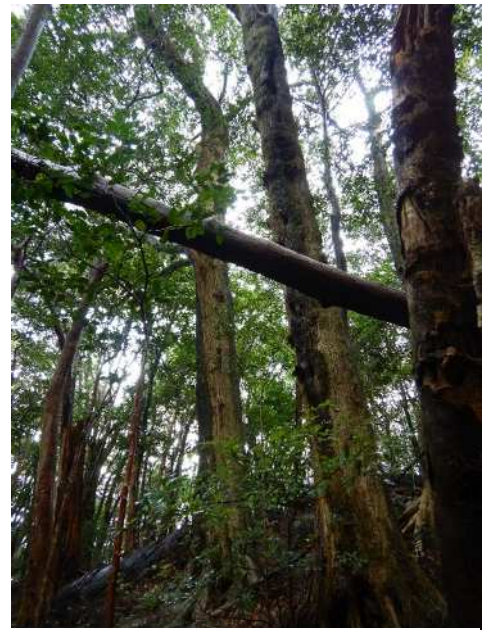
No. 2 は、標高 145m の山腹凸斜面に位置するホソバカナワラビ-スダジイ群集である。プロット内の環境を写真 5-2 に示す。

当地点は今年度設置した保護柵内であり、最近シカが侵入した形跡や採食痕跡は認められなかった。しかし、やや古いものの角研ぎ跡がネズミモチとカクレミノに確認された。

写真 5-2 地点 No. 2 (R1 No. 1)
林内環境

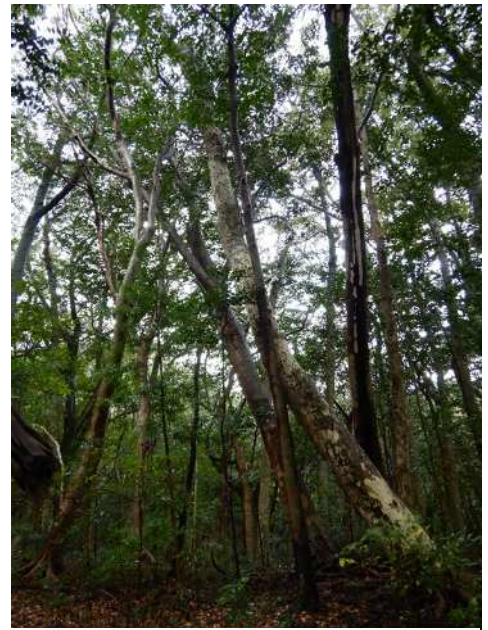
No. 3 は、標高 166m の山腹凸斜面に位置するホソバカナワラビ-スダジイ群集である。プロット内の環境を写真 5-3 に示す。

当地点は今年度設置した保護柵内であり、最近シカが侵入した形跡や採食痕跡は認められなかった。しかし、やや古いものの角研ぎ跡がネズミモチ、クロキ、クロバイに確認された。

写真 5-3 地点 No. 3 (R1 No. 2)
林内環境

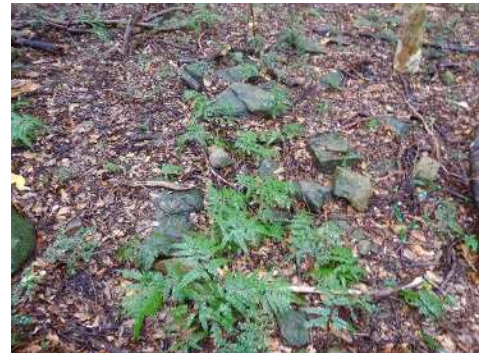
低木層及び草本層における不嗜好性植物として、イヌガシ、ホソバカナワラビ (写真 5-4-2)、アリドオシ、キジョランが確認され、嗜好植物は確認されなかった。

写真 5-4-2 ホソバカナワラビ

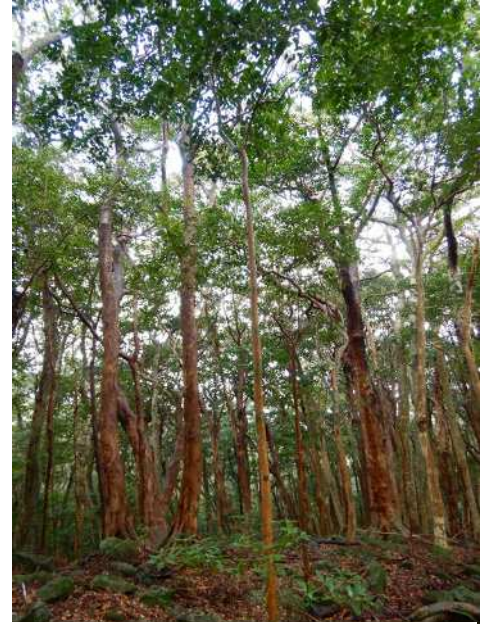
柵外①は、標高 164m の山腹凸斜面に位置するホソバカナワラビ-スダジイ群集である。プロット内の環境を写真 5-5-1 に示す。

当地点は保護柵外であり、高木層のイスノキやウラジログシの萌芽にシカの採食痕跡が確認された(写真 5-5-2)。また、林内にはシカ道や糞(写真 5-5-3)も確認された。

写真 5-5-1 柵外①林内環境

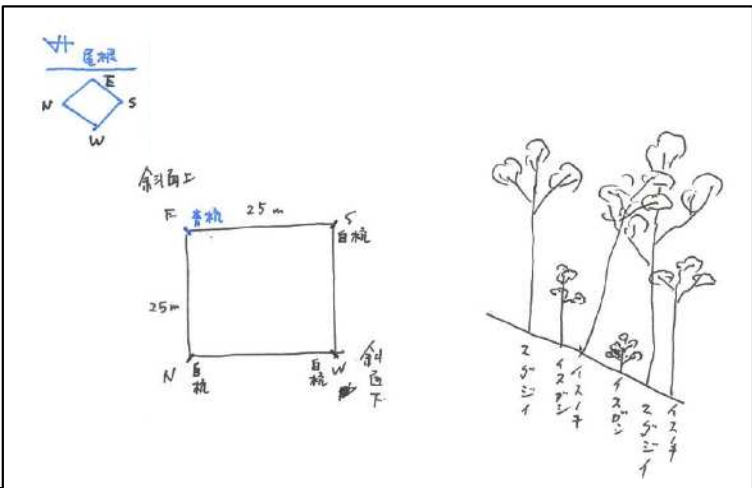
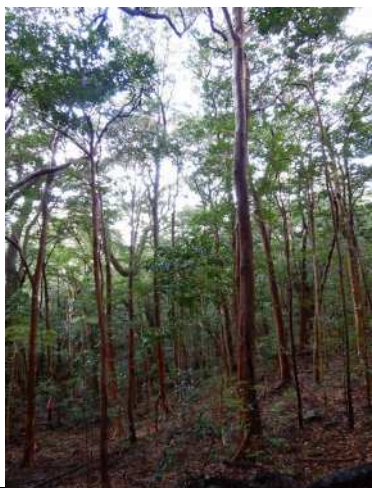
階層模式図/地点写真

高木層はスダジイが優占し、他にイスノキ、タブノキ、アカガシが生育していた。亜高木層はイスノキが優占し、この他にクロキ、カクレミノ、ヤブツバキ、ヒメユズリハ等が混生していた。低木層は植被率 20% で、シカの不嗜好性植物であるイヌガシが優占し、この他にサカキ、ヤブニッケイ、モッコクなど 5 種がみられた。ディアラインの形成は不明瞭であるが、地上高 1.5m 以下の林内の見通しは良い状況であった。草本層は植被率 1% と貧弱で、シカの不嗜好性植物であるイヌガシが優占し、その他にクロキ、ヤブツバキ、クロバイ、バリバリノキ等 8 種が生育していた。また、高木層構成種としてバリバリノキとイヌマキの実生が確認された。

当地点は保護柵外であり、林内にはシカ道やシカの糞が確認された。なお、かなり古いものであるが高木層のタブノキの剥皮被害が確認された (写真 5-6-2)。

また、表土流亡の起こっている箇所があり、高木の根が浮いているものもみられた。

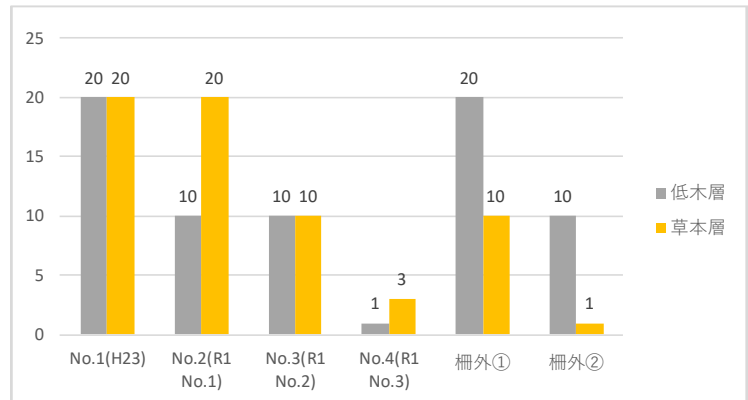
図 6-1 低木層及び草本層植被率 (%)

図 6-1 に低木層及び草本層の植被率の地点別比較を、図 6-2 に草本層における出現種数及び高木層構成種の稚樹種数を、図 6-3 に草本層における嗜好・不嗜好性植物の占める割合を示す。
