令和2年度 保護林モニタリング調査結果(概要)

令和3年 2月 17日

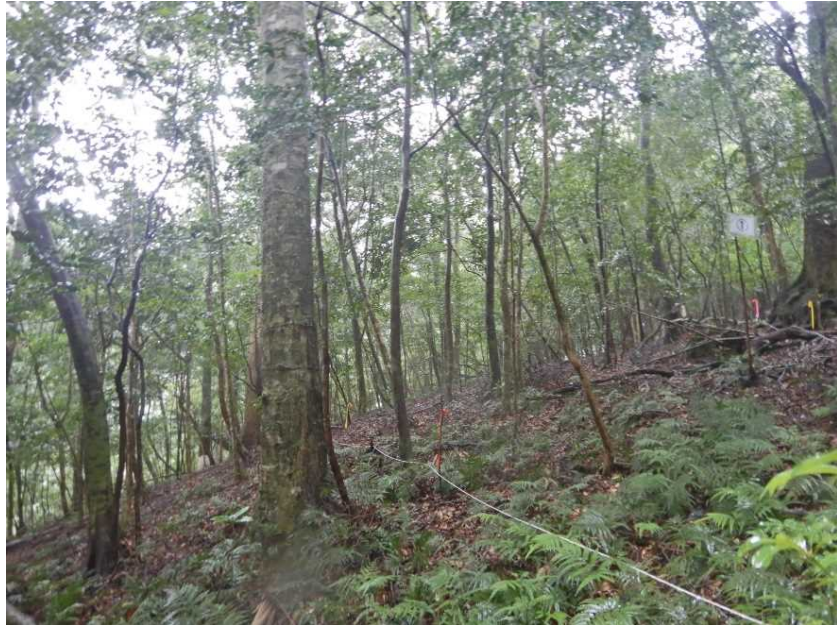
プロット10501

特徴：標高235mの山腹平衡斜面に位置するルリミノキ-イチガシ群集

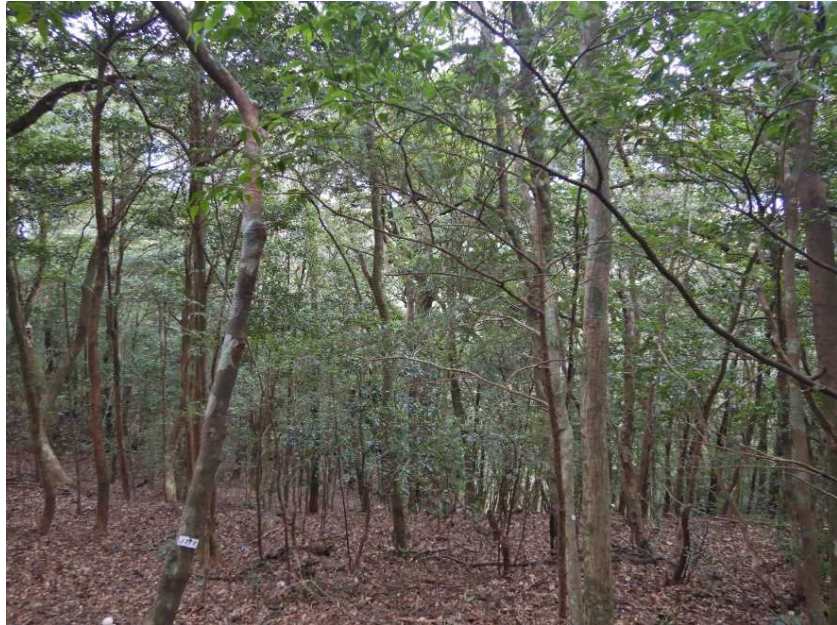
プロット10505

特徴：標高860mの山腹平衡斜面に位置するコガクウツギ-モミ群集

- ・高木層では、枯損及び倒伏は確認されなかった
- ・低木層及び草本層は貧弱で林内見通しは非常に良く、植被率が極めて低い

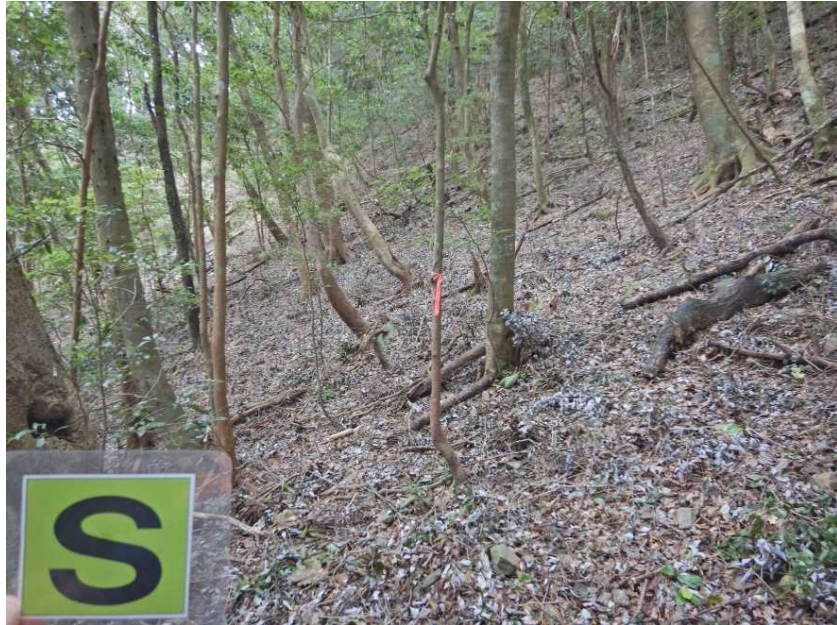
プロット10507

特徴：標高620mの山腹凹斜面に位置するイスノキ-ウラジロガシ群集

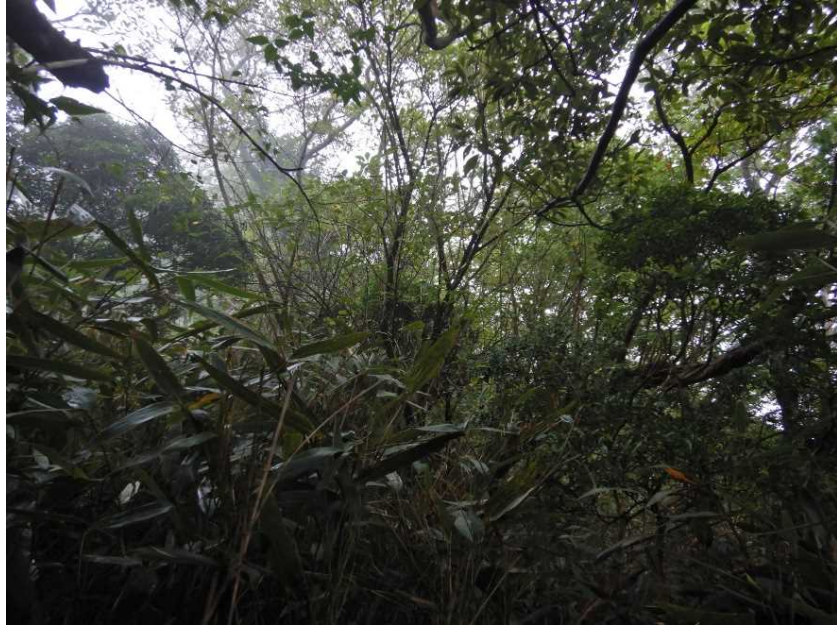
プロット20201

特徴：標高1130mの山腹平衡斜面に位置するシラキ-ブナ群落

- 0(平成22年度)→0(平成27年度)→0(令和2年度)
- ・高木層では、風害でブナが倒伏していた。
 - ・低木層及び草本層はスズタケが密生し植被率が高く、林内の見通しは非常に悪い
 - ・低木のアセビとマンサクの枯損が目立つ
 - ・スズタケは一部で開花枯死している

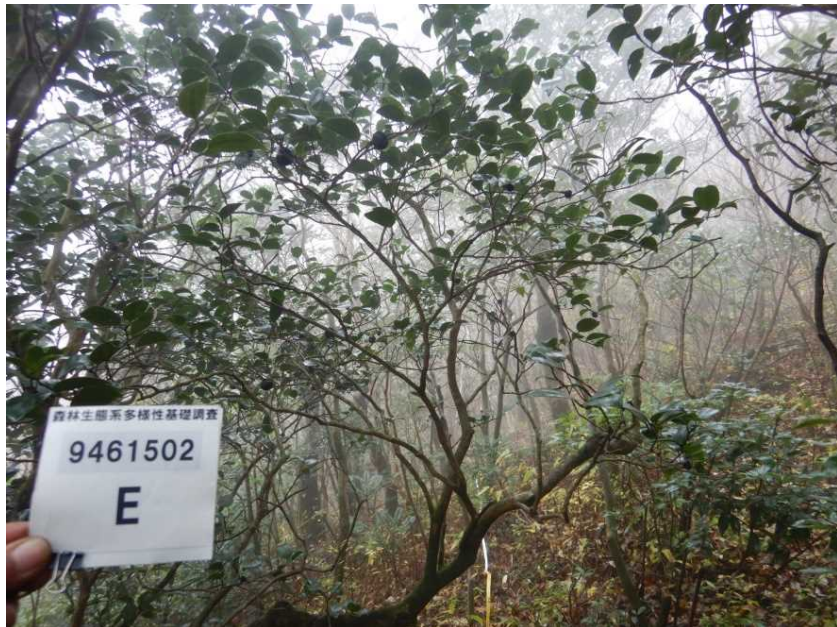
プロット20202

特徴：標高1040mの山腹平衡斜面に位置するシラキ-ブナ群集

- 0(平成22年度)→0(平成27年度)→0(令和2年度)
- ・高木層では、樹種不明の枯損が確認された
 - ・低木層はミツバツツジやイヌガシなどの小径木が林立し、林内の見通しは非常に悪い
 - ・草本層の植被率は高く、ハイノキとコガクウツギが優占する他、シロモジやノリウツギなどが生育し、種多様性が見られた

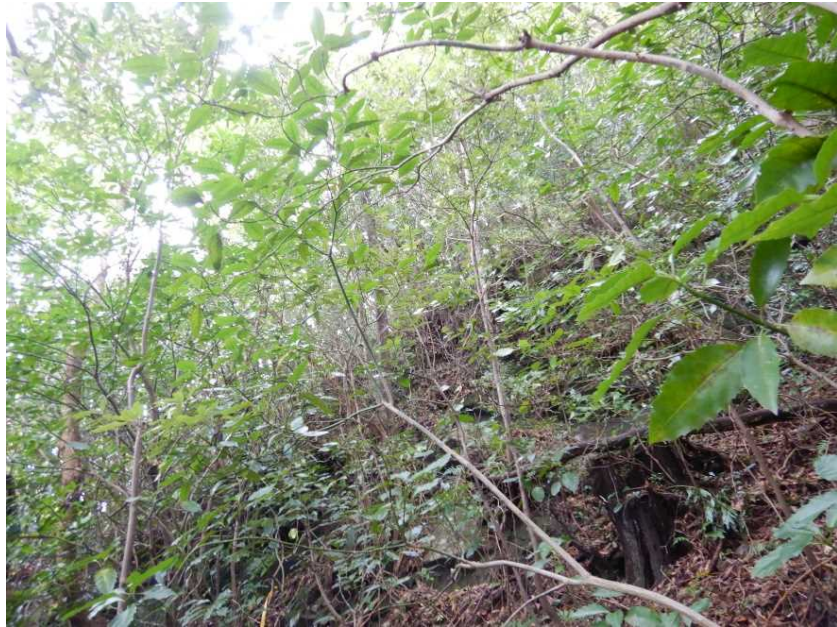
プロット20205

特徴：標高747mの山腹平衡斜面に位置するイスノキ-ウ
ラジロガシ群集

0(平成22年度)→0(平成27年度) →0(令和2年度)

- ・ 高木層では、ウリハダカエデの枯損が確認された
- ・ 低木層はイヌガシ、イスノキ、アオキなどの小径木が繁茂し、林内の見通しは非常に悪い
- ・ 林床が暗いためか草本層植被率は低いが、ベニシダが優占する他、シカの嗜好性植物であるアオキが生育

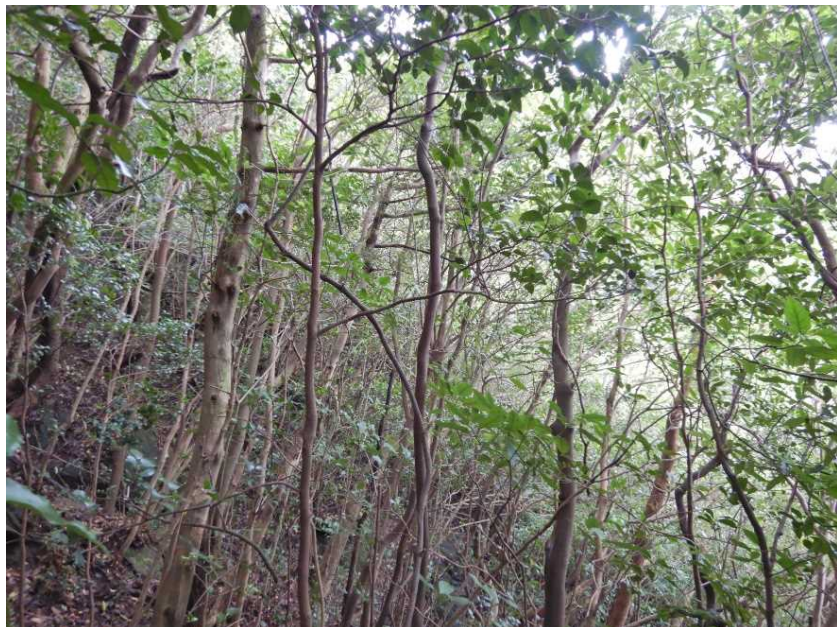
プロット20206

特徴：標高780mの山腹平衡斜面に位置するイスノキ-ウ
ラジロガシ群集

- ・ 高木層では、樹種不明の枯損が確認された
- ・ 低木層はアオキ、タブノキ、ネズミモチなどの小径木が繁茂し、林内の見通しは非常に悪い
- ・ 草本層はイスノキやツクシイヌツゲが優占するが、林床が暗いためか植被率は低い

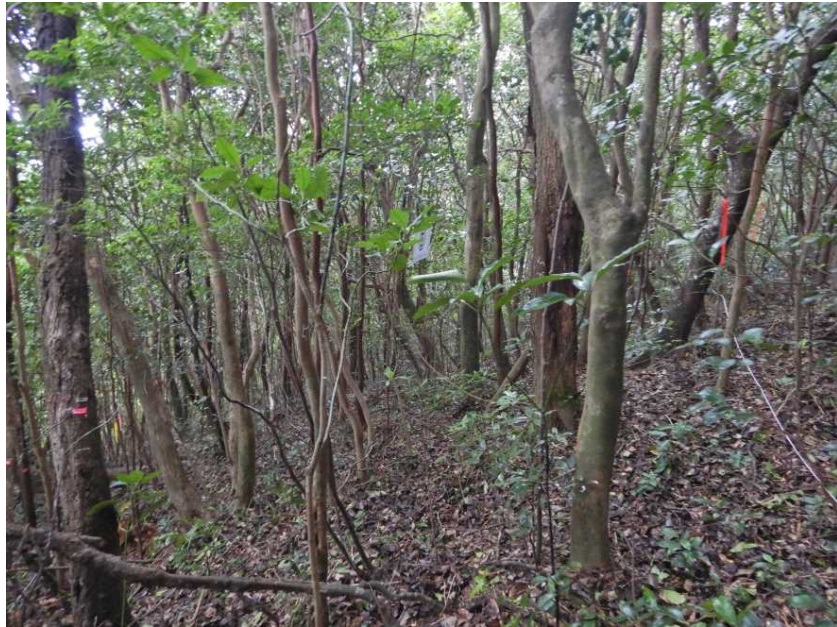
プロット20207

特徴：標高690mの山腹平衡斜面に位置するイスノキ-ウ
ラジロガシ群集

0(平成22年度)→0(平成27年度) →0(令和2年度)

- ・ 高木層では、樹種不明の枯損が確認された
- ・ 低木層はアオキやイスノキなどの小径木が繁茂し、林内の見通しは非常に悪い
- ・ 草本層はイヌガシやホソバタブが優占するが、林床が暗いためか植被率は低い

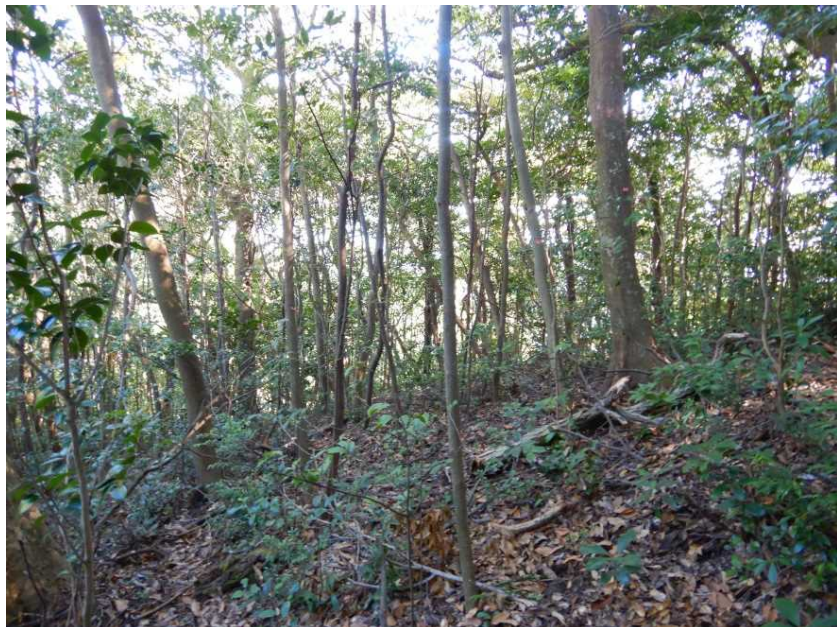
プロット20208

特徴：標高707mの山腹平衡斜面に位置するイスノキ-ウ
ラジロガシ群集

- ・ 高木層では、ネジキやアカガシの他、樹種不明の枯損が確認された
- ・ 低木層及び草本層はイスノキが優占し、林内の見通しは非常に悪い
- ・ 草本層の植被率は、林床が暗いためか低い

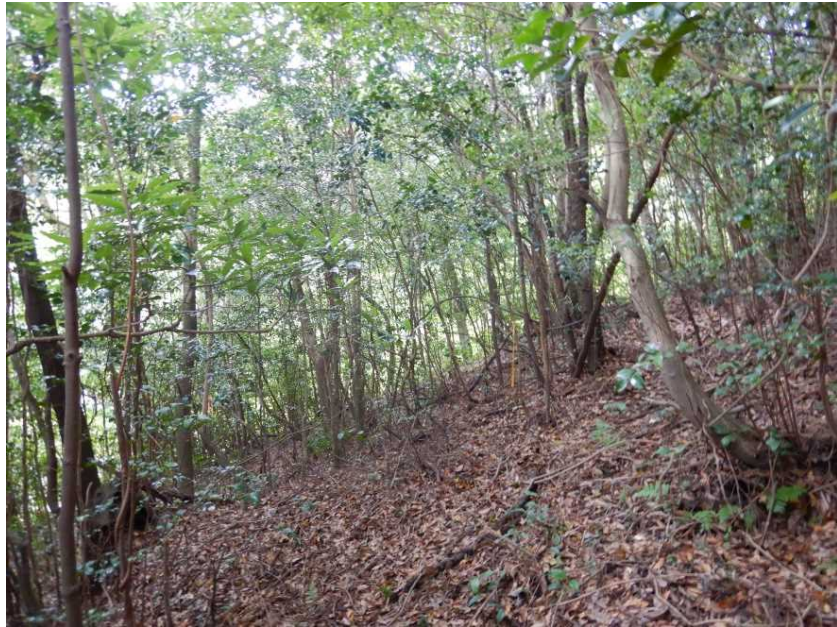
プロット20209

特徴：標高704mの山腹平衡斜面に位置するイスノキ-ウ
ラジロガシ群集

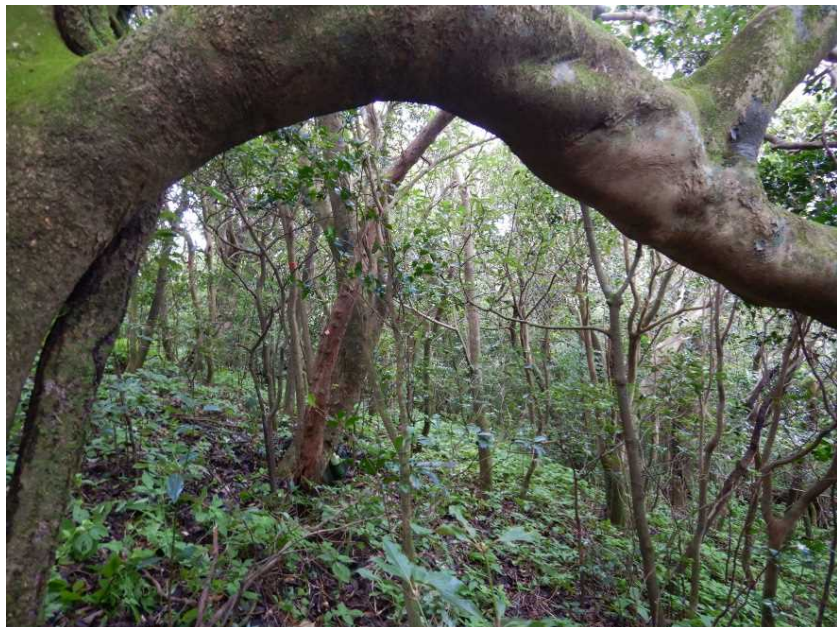
プロット20210

特徴：標高1055mの山腹平衡斜面に位置するイスノキ-
ウラジロガシ群集

0(平成22年度)→0(平成27年度) →0(令和2年度)

- ・ 高木層では、枯損及び倒伏は確認されなかった
- ・ 低木層はイヌガシやハイノキが優占し、林内の見通しは悪い
- ・ 草本層はオオマルバノテンニンソウが林床を被覆し、植被率は高い

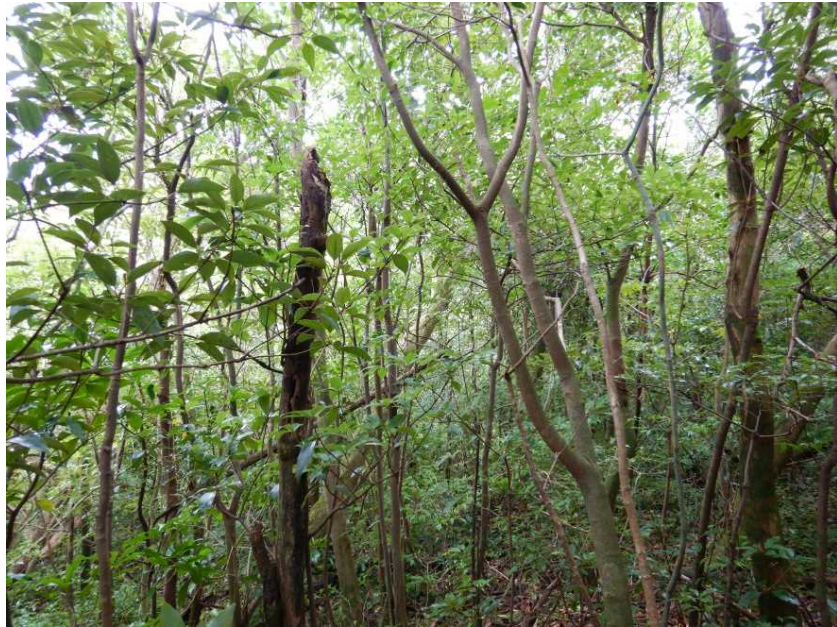
プロット20211

特徴：標高1005mの山腹平衡斜面に位置するイスノキ-ウラジロガシ群集

0(平成22年度)→0(平成27年度)→0(令和2年度)

- ・高木層では、樹種不明の枯損が確認された
- ・低木層はアオキとネズミモチが優占し、林内の見通しは悪い
- ・草本層はアオキが優占するが、林床が暗いためか植被率の低い部分もある

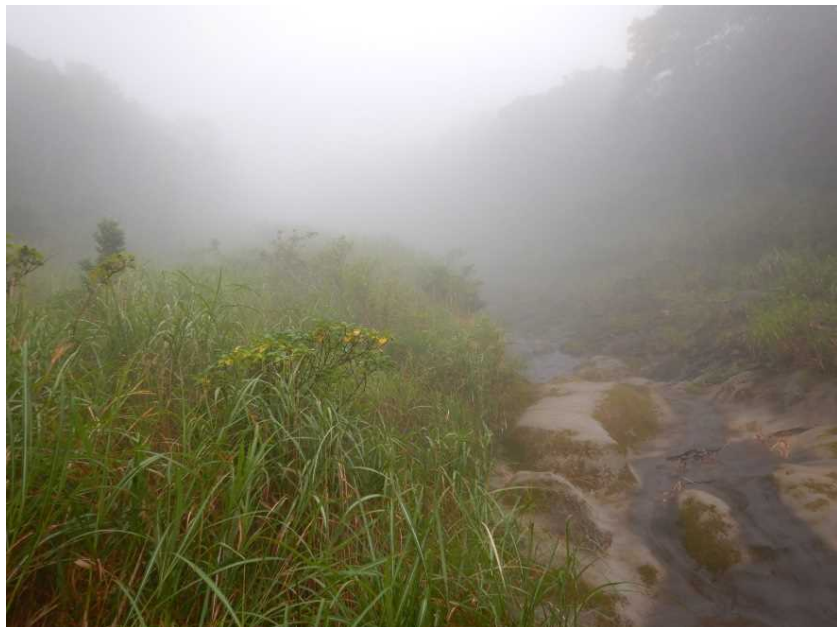
プロット20212

特徴：標高704mの山腹凹斜面に位置するススキ群団(平成18年度土留工施工)

0(平成22年度)→0(平成27年度)→0(令和2年度)

- ・砂防（土留工）施工に伴い、一度攪乱された伐採跡地群落に成立する遷移途中の植生
- ・高木層では、枯損及び倒伏は確認されなかった
- ・低木層はノリウツギが優占するが、林内の見通しは良い
- ・草本層はススキが繁茂し、林床を覆っている

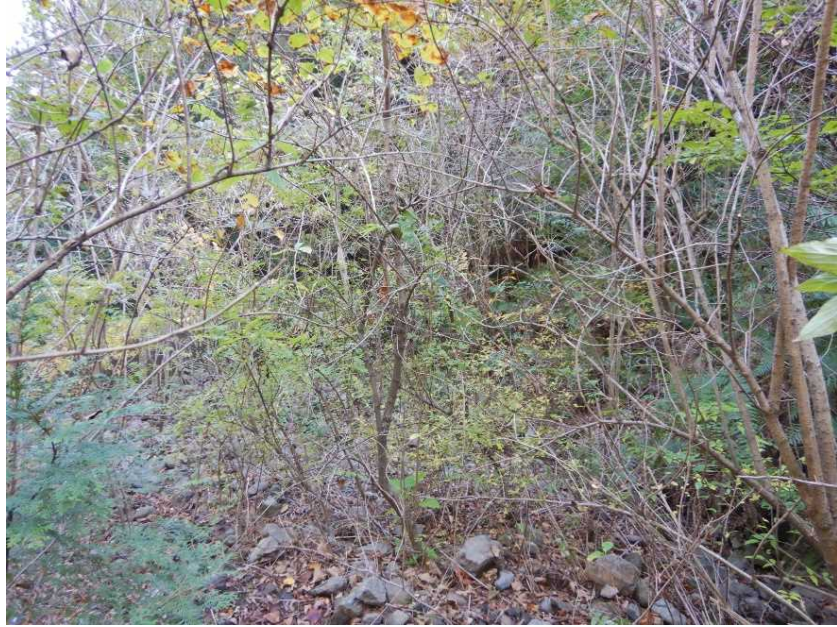
プロット20213

特徴：標高680mの山腹凹斜面に位置するノリウツギ群落（平成6年度コンクリート谷止め工施工）

0(平成22年度)→0(平成27年度) →0(令和2年度)

- ・砂防（谷止め工）施工に伴い、一度攪乱された伐採跡地群落に成立する遷移途中の植生
- ・高木層では、枯損及び倒伏は確認されなかった
- ・低木層はコガクウツギが優占し、林内の見通しは悪い
- ・草本層はヒノキとウラジロが優占するが、林床が暗いためか植被率の低い部分もある

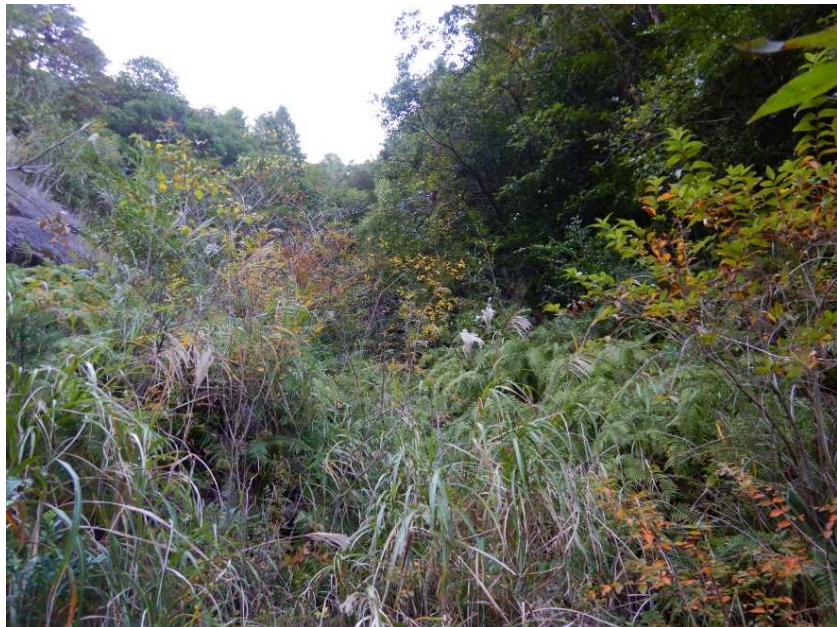
プロット20214

特徴：標高713mの山腹凹斜面に位置するススキ草原（平成19年度谷止め工施工）

0(平成22年度)→0(平成27年度) →0(令和2年度)

- ・砂防（谷止め工）施工に伴い、一度攪乱された伐採跡地群落に成立する遷移途中の植生で、急傾斜の谷斜面の凹部に位置する
- ・高木層では、枯損及び倒伏は確認されなかった
- ・低木層はイスノキとススキが優占し、植被率が高い
- ・草本層はコアカソとウラジロが優占し、植被率が高い

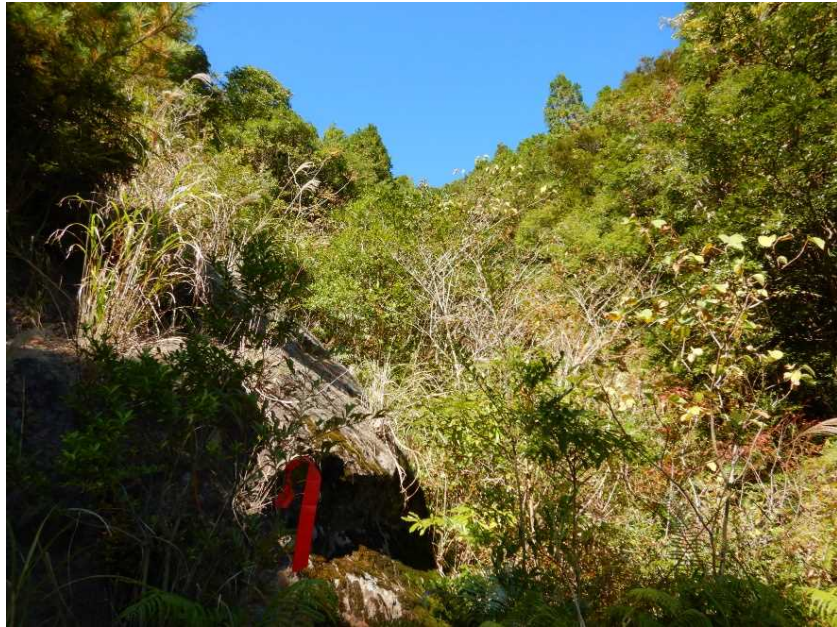
プロット20215

特徴：標高704mの山腹凹斜面に位置するヤマツツジ群落（平成18～19年度航空実播実施）

0(平成22年度)→0(平成27年度)→0(令和2年度)

- ・ 航空実播実施が実施されたため、本来の植生とは異なる
- ・ 高木層では、枯損及び倒伏は確認されなかった
- ・ 低木層及び草本層はヤマツツジが優占し、その他にウラジロやヒサカキが生育するが、林内の見通しは良い

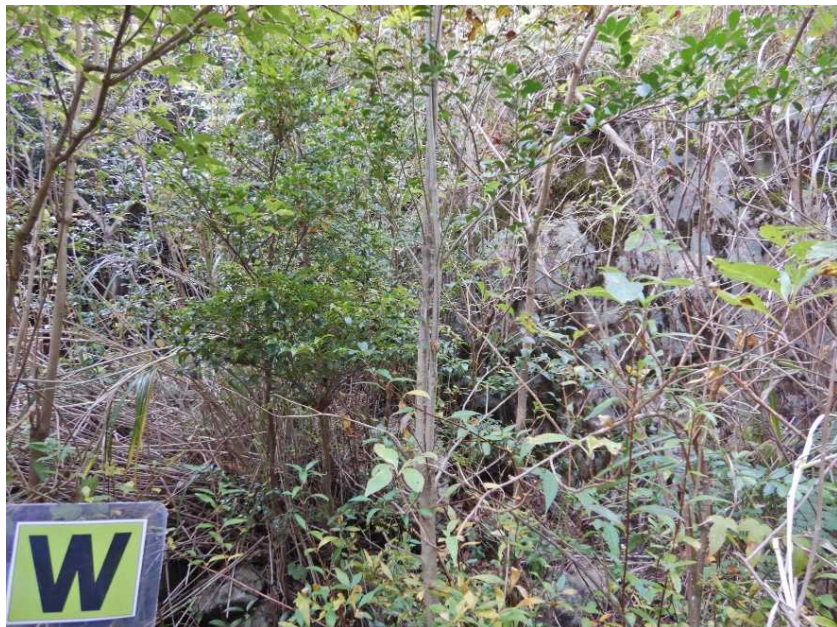
プロット20216

特徴：標高680mの山腹凹斜面に位置するノリウツギ群落（平成19年度谷止め工施工）

- ・ 砂防（谷止め工）施工に伴い、一度攪乱された伐採跡地群落に成立する遷移途中の植生
- ・ 高木層では、枯損及び倒伏は確認されなかった
- ・ 低木層はヒサカキとススキが繁茂し、林内の見通しは非常に悪い
- ・ 草本層はススキやフユイチゴが繁茂するが、林床が暗いためか植被率は低い

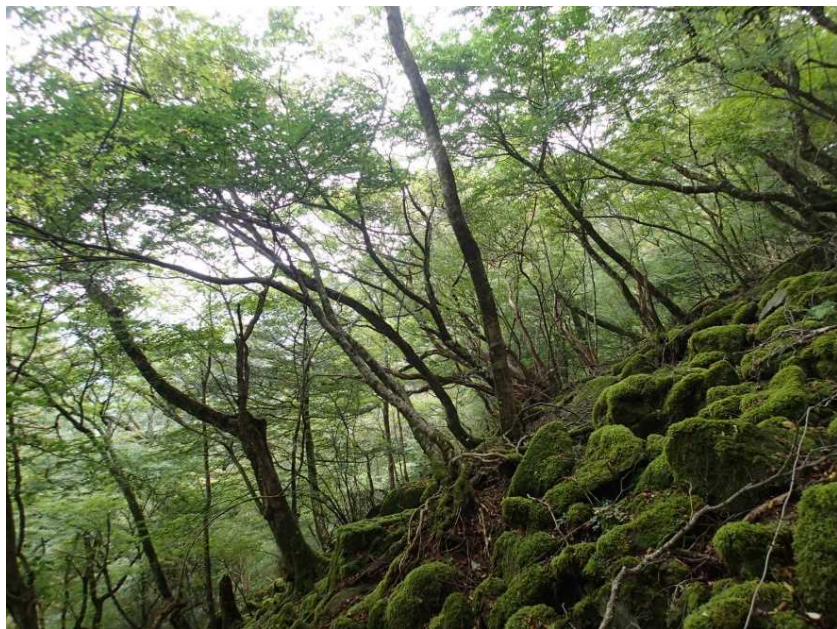
プロット40102

- ・ **高木層**において、プロット40102で幹折れした枯損木が3本確認され、枯損状況からシカによる枯損の可能性が高いと判断された。
- ・ **保護対象樹種**は温帯植生（モミ）となっており、2プロットともに健全に生育していた。
- ・ 保護対象樹種であるモミの**後継個体**（稚樹や実生）として、**プロット40102で実生**が確認された。

特徴：標高872mの山腹平衡斜面に位置するモミ群落

2(平成22年度)→2(平成27年度)→3(令和2年)

- ・ 高木層では、クマシデや樹種不明の枯損が確認された
- ・ 低木層はアブラチャンが優占するが、林内の見通しは良い
- ・ 草本層はツルアジサイが僅かに優占するが植被率は低く、貧弱である

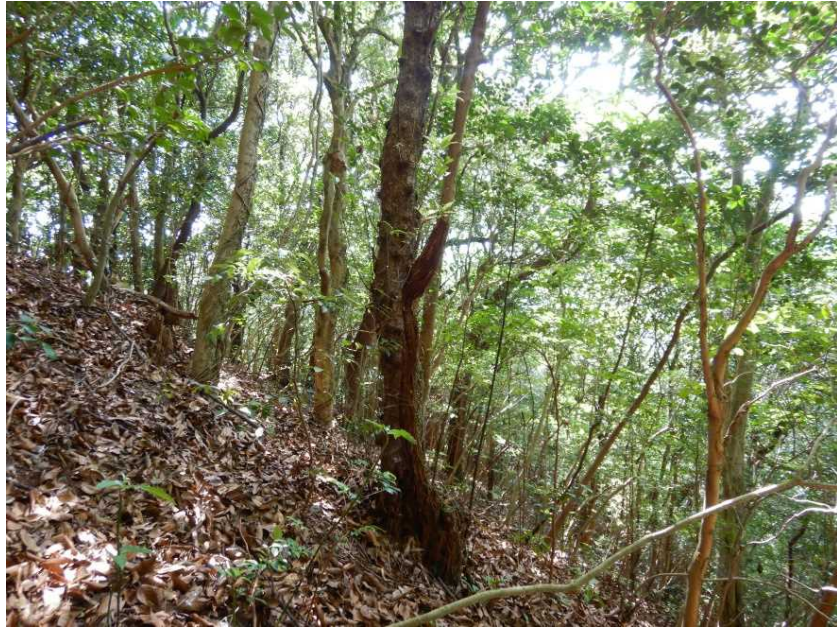
プロット40301

特徴：標高549mの山腹平衡斜面に位置するアカガシ群落

シカ被害程度：0(平成22年度)→1(令和2年度)

- ・ 高木層では、アカガシと樹種不明の枯損が確認された
- ・ 低木層はアオキが優占し、ヤブツバキやヒサカキなど小径木も多く林内の見通しは悪い
- ・ 草本層はアオキとシキミが優占するが、林床が暗いためか植被率は低い

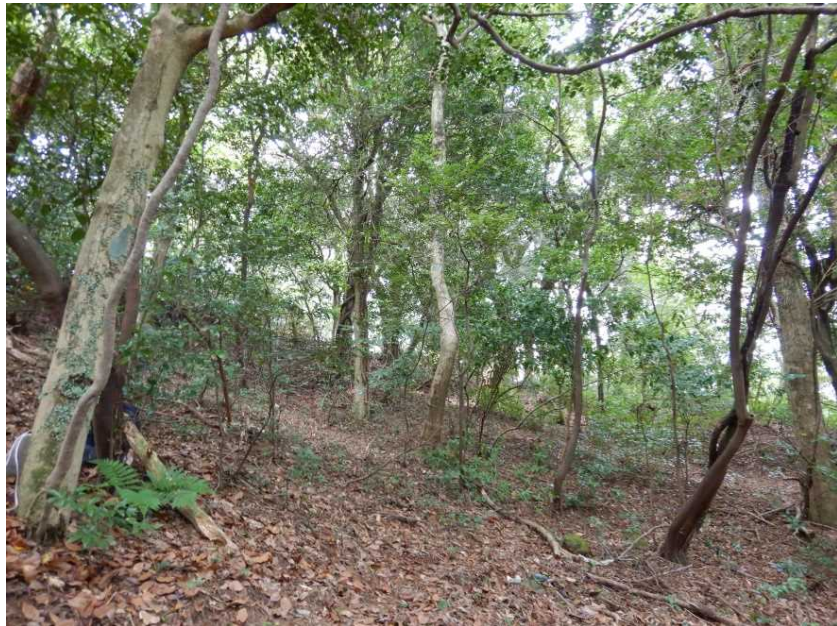
プロット40302

特徴：標高586mの山腹凹斜面に位置するアカガシ群落

シカ被害程度：0(平成22年度)→2(令和2年度)

- ・ 高木層では、樹種不明の大径木の枯損が確認された
- ・ 低木層はアオキ、ホソバタブ、ヤブニッケイなどの小径木が生育しているが、林内の見通しは良い
- ・ 低木層においてアオキのみ衰退が見受けられる
- ・ 草本層はミヤマシキミが優占するが、林床が暗いためか植被率は低い

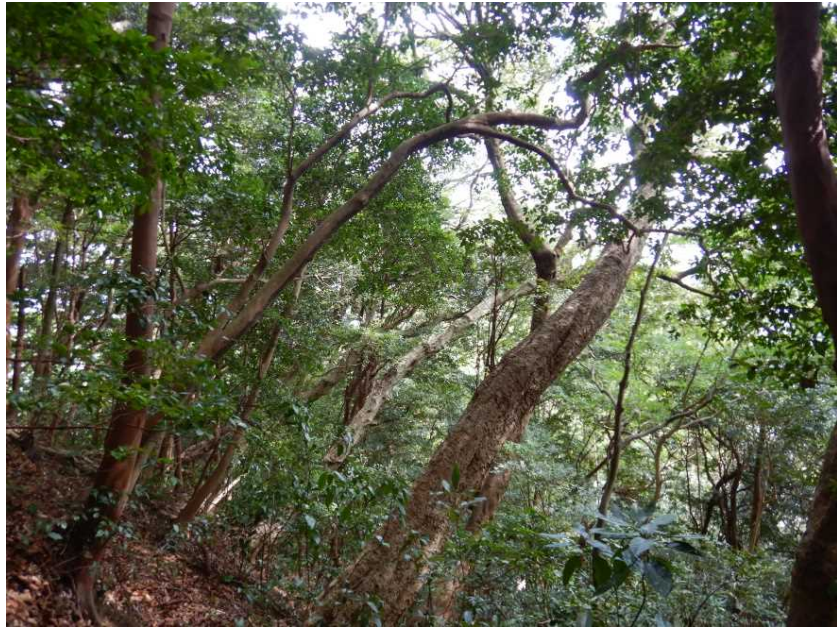
プロット40401

特徴：標高321mの山腹平衡斜面に位置するタブノキ群落

シカ被害程度：0(平成22年度) → 0(令和2年度)

- ・高木層では、カゴノキと大径木のスタジイの枯損が確認された
- ・低木層はヤブニッケイやアオキが優占し、林内の見通しは悪い
- ・林床が暗いためか草本層植被率は低いが、確認種数は多く、ベニシダやコバノカナワラビが優占する

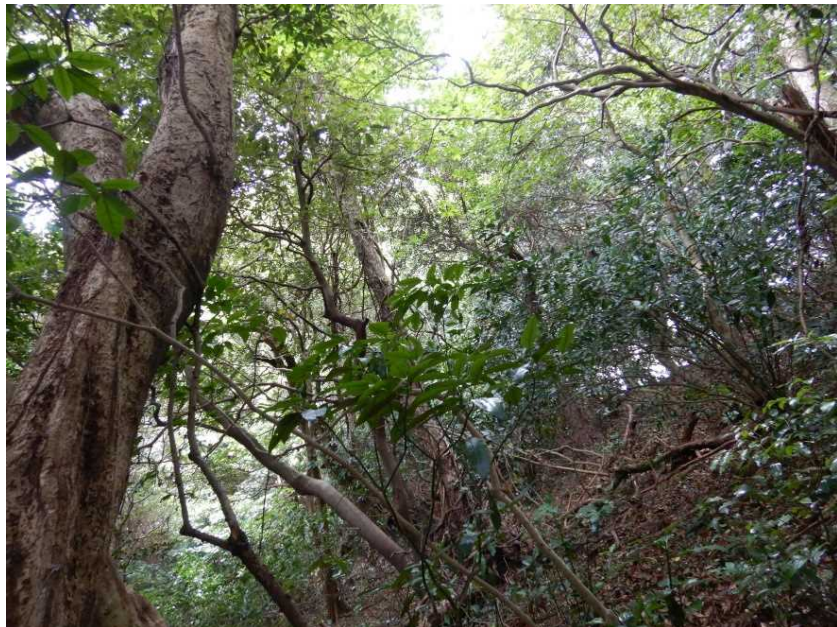
プロット40402

特徴：標高336mの山腹平衡斜面に位置するタブノキ群落

シカ被害程度：0(平成22年度) → 0(令和2年度)

- ・高木層では、特にカゴノキの枯損が確認された
- ・低木層はアオキが繁茂し、林内の見通しは非常に悪い
- ・草本層もアオキが優占するが、林床が暗いためか植被率は低い
- ・草本層の確認種数は多く、種構成に偏りは見られない

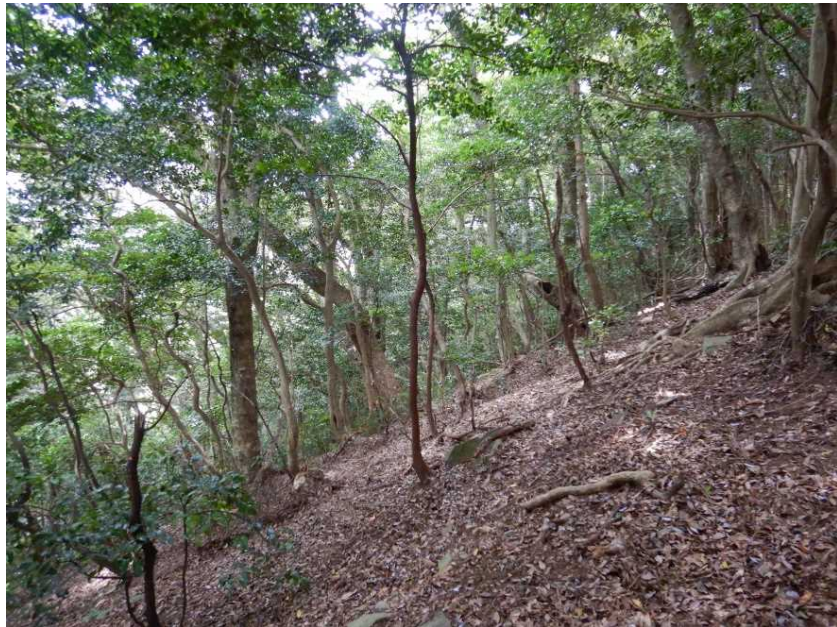
プロット40601

特徴：標高331mの山腹平衡斜面に位置するスダジイ-ウラジロガシ群落

0(平成20年度) → 0(平成25年度) → 0(令和2年度)

- ・ 高木層では、ウラジロガシと樹種不明の大径木の枯損が確認された
- ・ 低木層植被率は高く、ヤブツバキが優占するが、林内の見通しは良い
- ・ 草本層は植被率が極めて低く貧弱だが、確認種数は多い

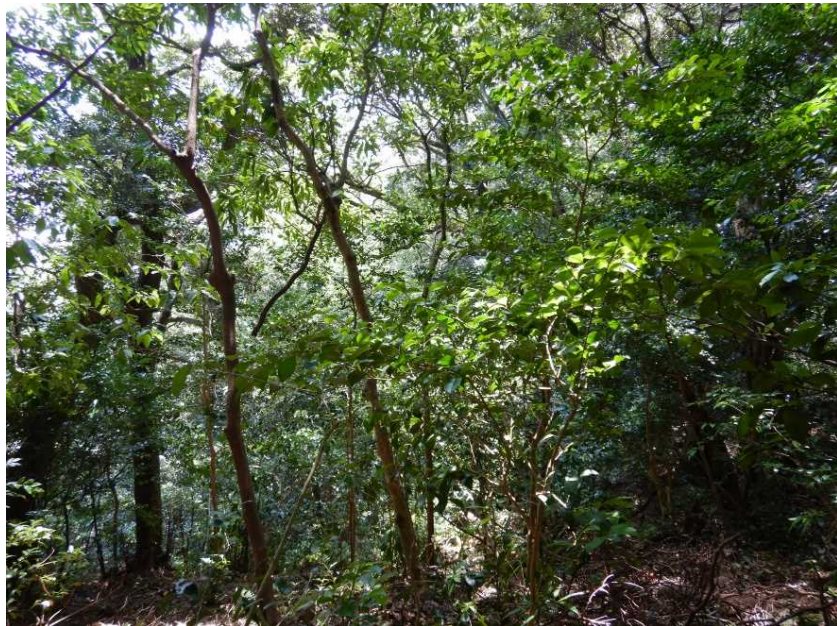
プロット40602

特徴：標高319mの山腹平衡斜面に位置するスダジイ-ウラジロガシ群落

0(平成20年度) → 0(平成25年度) → 0(令和2年度)

- ・ 高木層では、特にスダジイの枯損が目立つ他、樹種不明の大径木の枯損も確認された
- ・ 低木層はアオキとヤブツバキが繁茂し、小径木が林立するため林内の見通しは非常に悪い
- ・ 草本層は植被率が極めて低く貧弱だが、ウラジロガシとコバノカナワラビが僅かに優占し、確認種数は多い

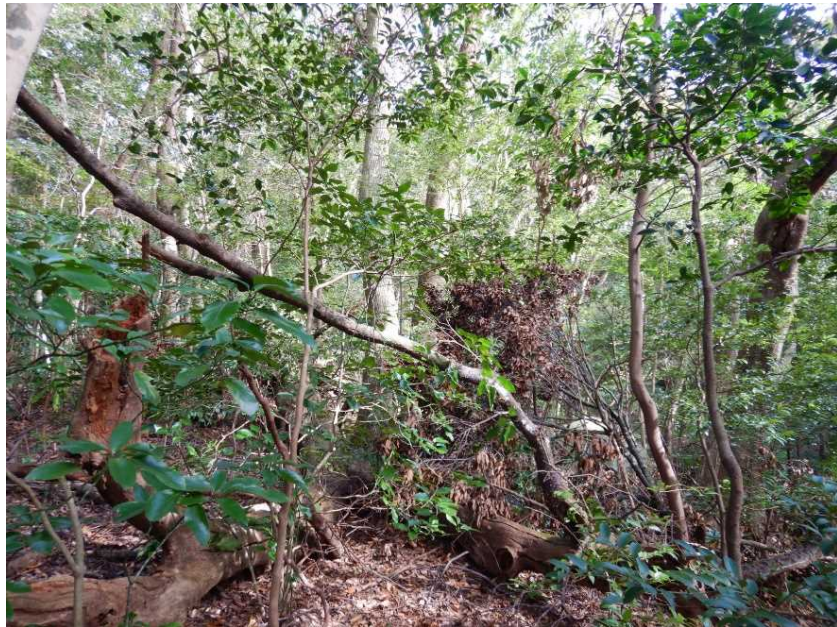
プロット30301(No.1)

- ・ **高木層**において、プロット30301で大径木の枯損木が3本以上確認されたが、これらは林分内の状況から老齢による自然の枯損と判断された。ただし、周辺にカシノナガキクイムシによる枯損が確認されたことから、病虫害による枯損の可能性もある。
- ・ **保護対象樹種**はアカガシであり、30301及び30303にて新たな枯損が1本ずつ確認された。
- ・ 保護対象樹種のアカガシの**後継個体**（稚樹や実生）が確認された他、林冠構成種の**後継個体**（稚樹や実生）として、**スタジイとタブノキ**が確認された。
- ・ **低木層はヤブニッケイやヤブツバキ、ハイノキが優占する他、小径木のアオキ（シカの嗜好植物）も一部で繁茂し、見通しの悪い林内となっていた。**
- ・ **草本層**の植被率は常緑広葉樹林のためかやや低いものの、過年度と大幅な変化はなかった。ヒサカキやミヤマシキミが優占するが、これは自然状態の種構成と判断された。
- ・ 病虫害として、プロット30301でカシノナガキクイムシによる枯損が確認された。
- ・ シカによる植生被害レベルは、0の状態が維持されていた。
（被害レベル0：2プロット）

特徴：標高562mの山腹平衡斜面に位置するアカガシ群落

シカ被害程度：0(平成22年度) →0(令和2年度)

- ・高木層では、大径木のスタジイの他、樹種不明やアカガシの枯損が確認された
- ・高木のスタジイが、カシノナガキクイムシ被害により先枯れしていた
- ・低木層はアオキやヤブニッケイなどの小径木が繁茂し、林内の見通しは悪い
- ・草本層はヒサカキが僅かに優占する程度で、林床が暗いためか植被率は低い

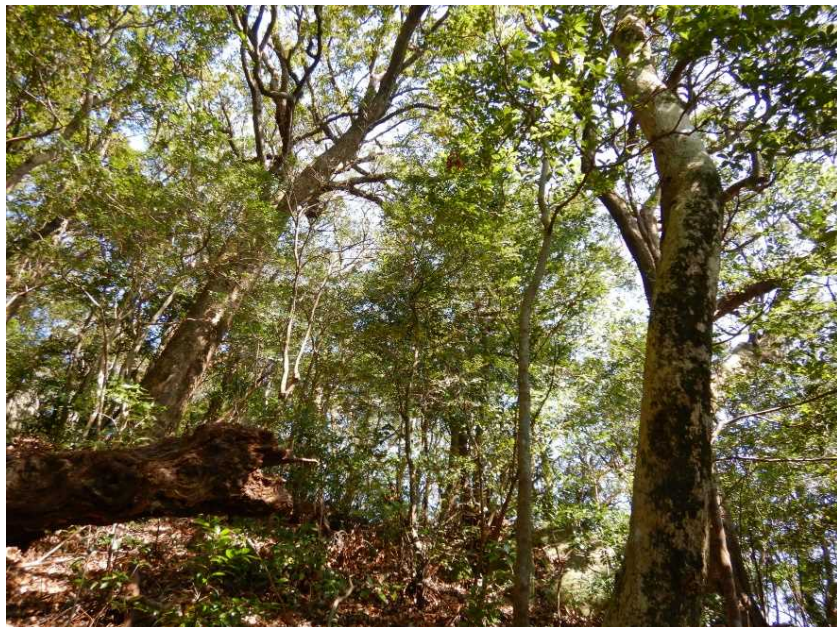
プロット30302(No.2)

特徴：標高616mの山腹平衡斜面に位置するアカガシ群落

シカ被害程度：0(平成22年度) →0(令和2年度)

- ・高木層では、樹種不明の大径木の枯損が確認された
- ・低木層はヤブツバキやネズミモチなどの小径木が繁茂し、林内の見通しは悪い
- ・草本層は林床が暗いためか植被率は低く、優占種を欠く

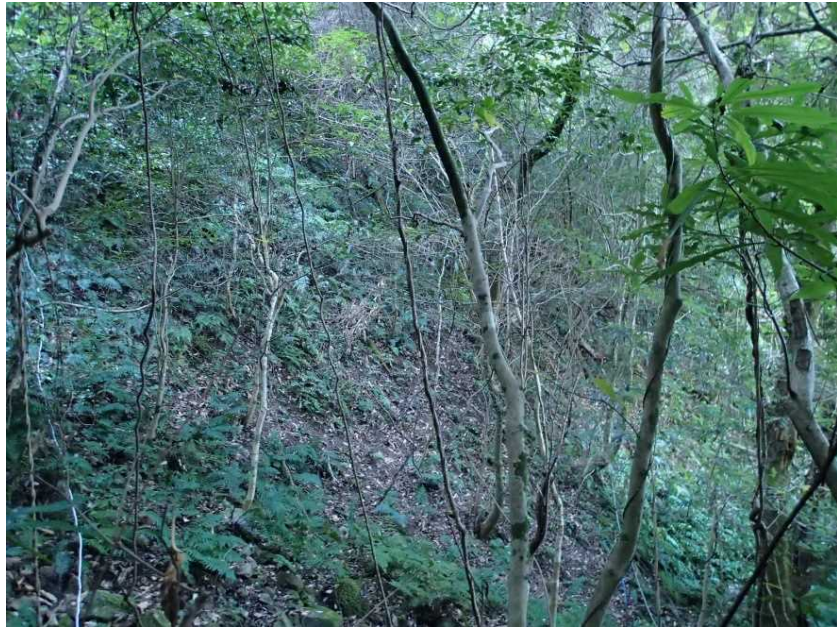
プロット42001

特徴：標高350mの山脚堆積面に位置するシイ-カシ林
シカ被害程度：

0(平成22年度) → 0(平成26年度) → 0(令和2年度)

- ・ 高木層では、枯損及び倒伏は確認されなかった
- ・ 低木層はヤブツバキとホソバタブが優占し、林内の見通しは悪い
- ・ 草本層はスダジイとカツモウイノデが優占するが、林床が暗いためか植被率は低い
